霧島山(新燃岳)噴火に伴う防災対策の取組状況(平成23年4月4日)

林野庁 九州森林管理局 宮崎森林管理署 都城支署管内

降灰量調査表

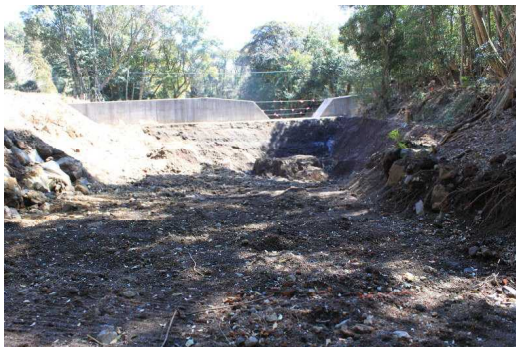
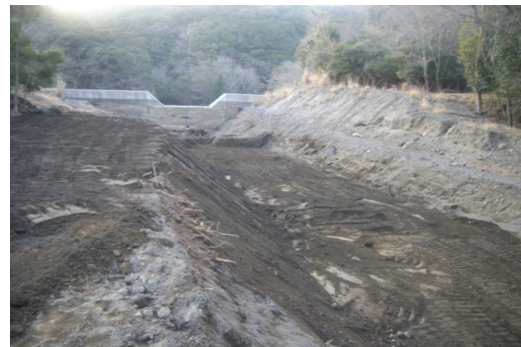
②排土工事

- 土石流センサーを1基設置。
 - ・2月17日から配信開始。
 - ・監視カメラの設置完了(3月25日) **設置完了**
- 既設治山堰堤の排土工事を完了。
 - ・排土量 約17,800m³。
- 溪流調査を3月15日～16日実施。

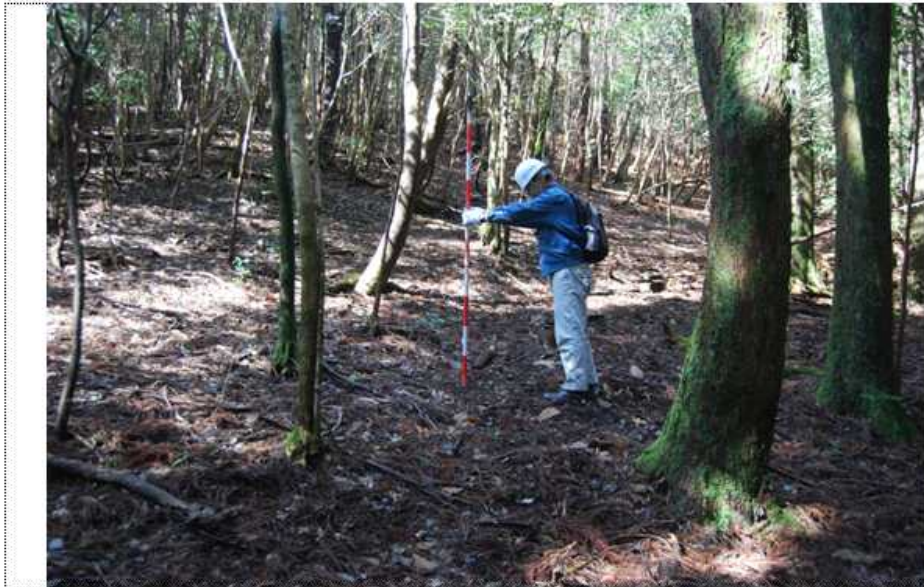
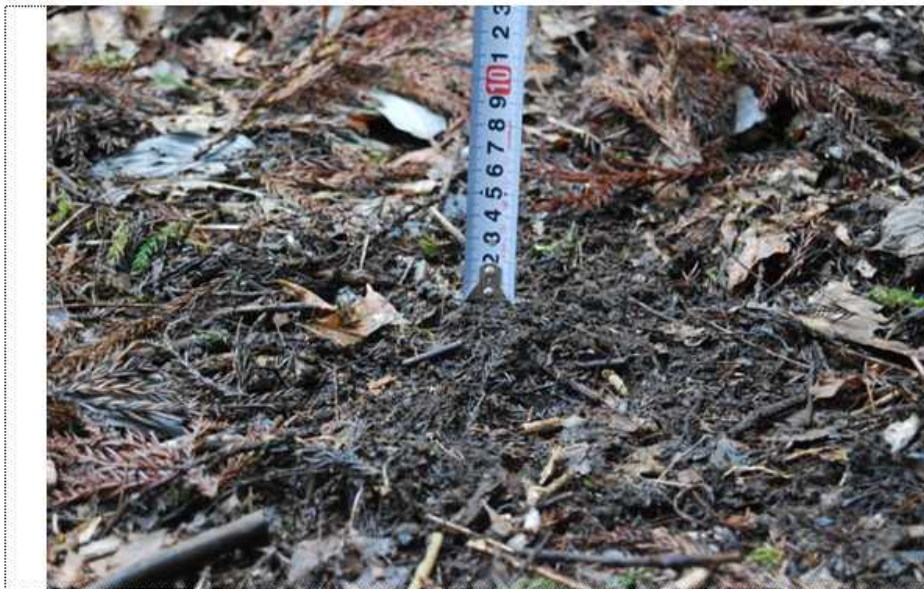
メッシュ No.91

調査日	2011年2月18日11:55	調査者	南谷 将光	
国有林	霧島山	林小班	1071か林小班	
降灰厚 (cm)	0.1 cm	GPS情報	北緯	31-53-09.6
			東経	130-51-10.5

降灰状況(近景)

降灰状況(接写)

降灰による林地被害なし。

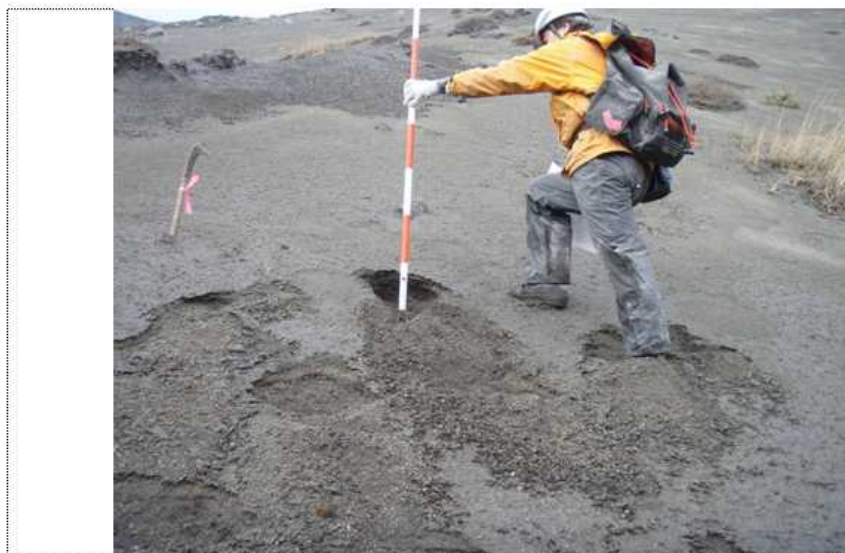
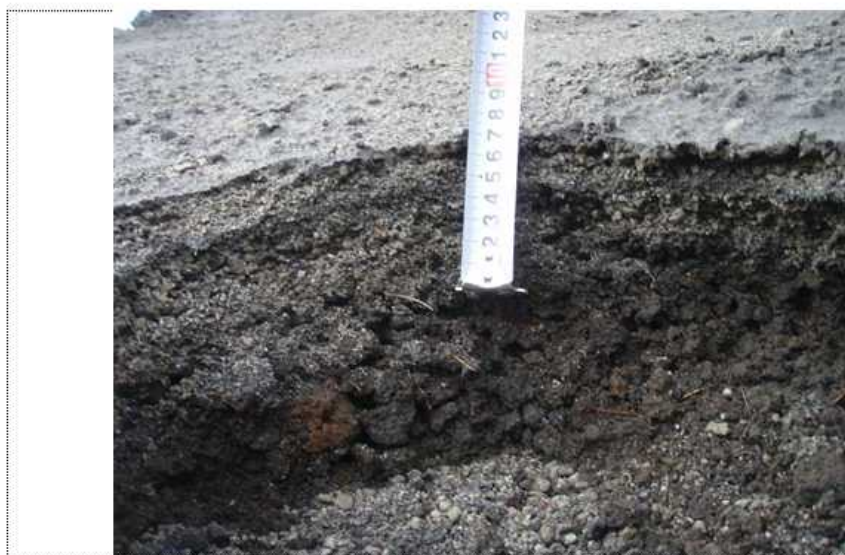
マップ No.113

調査日	2011年2月11日15:39	調査者	南登志彦	
国有林	霧島	林小班	282と林小班	
降灰厚 (cm)	0.8cm(6.8cm)	GPS情報	北緯	31 -52 -45.6
			東経	130 -55 -00.1

降灰状況(近景)

降灰状況(接写)

降灰による林地被害なし。

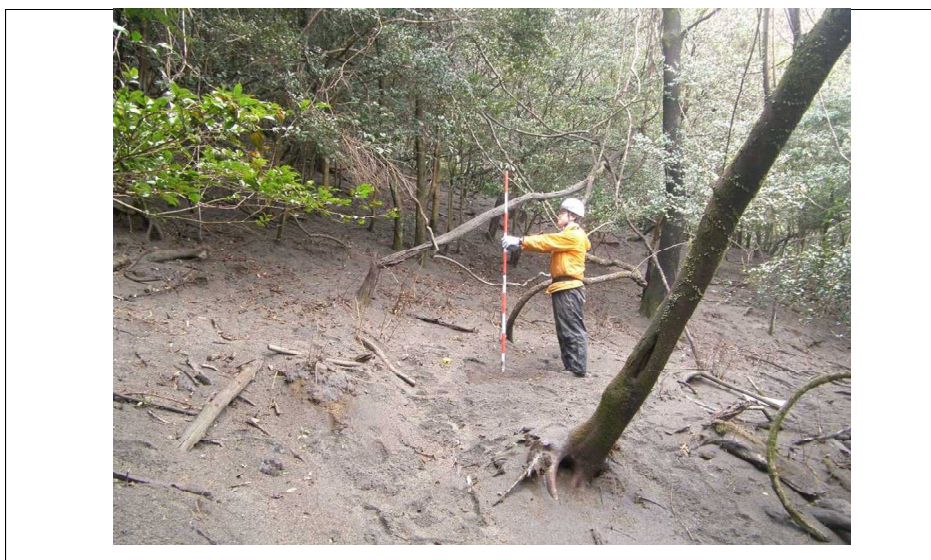
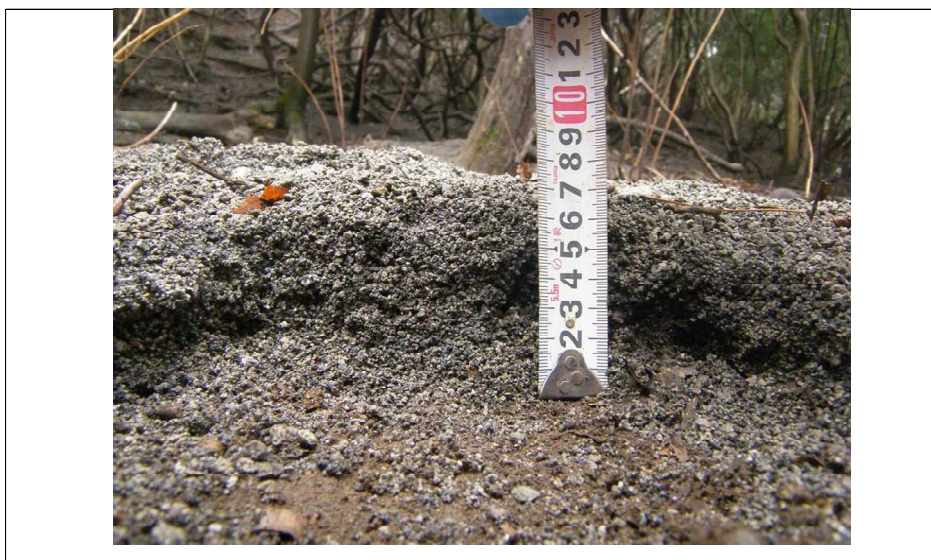
マッシュ No.202

調査日	2011年2月11日10:57	調査者	鎌田 智	
国有林	霧島	林小班	229ほ1林小班	
降灰厚 (cm)	0.2cm(6.8cm)	GPS情報	北緯	31 -51 -55.1
			東経	130 -55 -34.8

降灰状況(近景)

降灰状況(接写)

(周囲の状況)
降灰による林地被害なし。

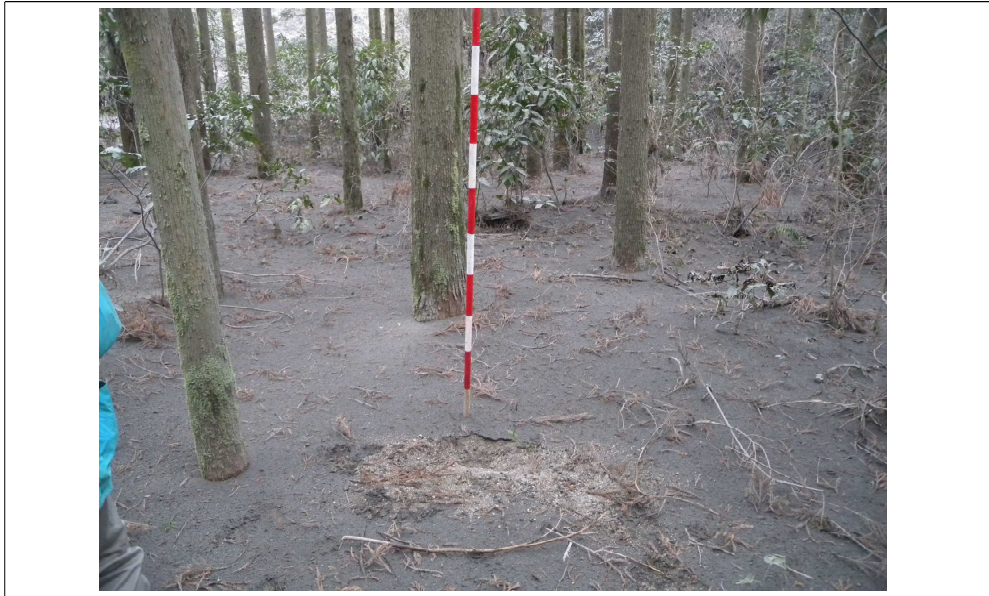
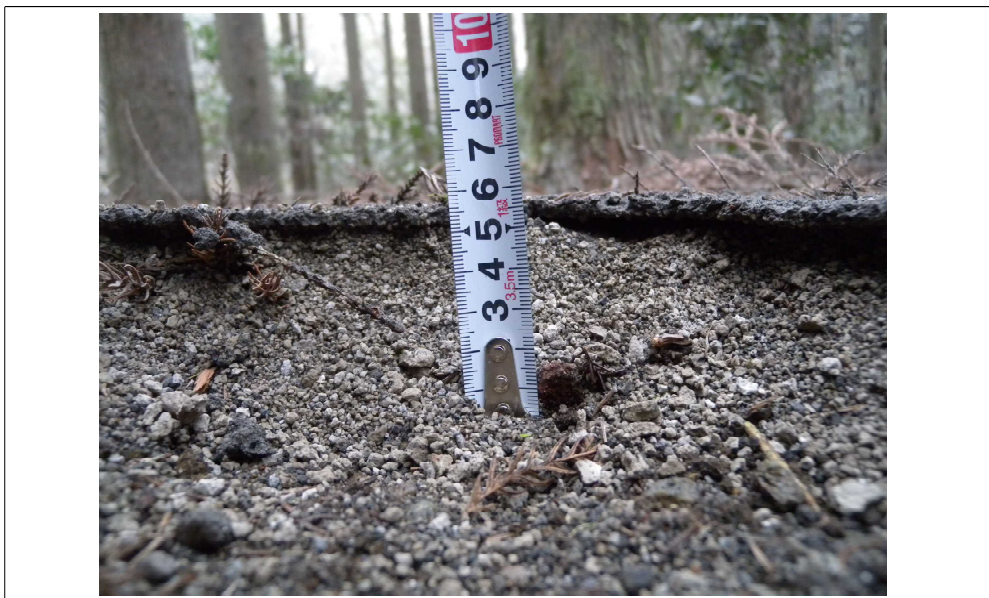
メッシュ No.249

調査日	2011年2月10日14:55	調査者	坂梨京一
国有林	霧島	林小班	241れ林小班
降灰厚 (cm)	0.6cm (6.0cm)	GPS情報	北緯
			東経
			31-51-22.4
			130-57-42.8

降灰状況(近景)

降灰状況(接写)

凹地のスギ林。
降灰による林地被害なし。
