土木工事における木製工法の開発

昭和 6 3 年 度 技 術 開 発 実 施 報 告 書

技術開発課題報告書 (元年度実施報告)

指示課題	土木工事における木製工法の開発	
	昭和61年度～平成2年度	矢部・多良木・既肥宮林署

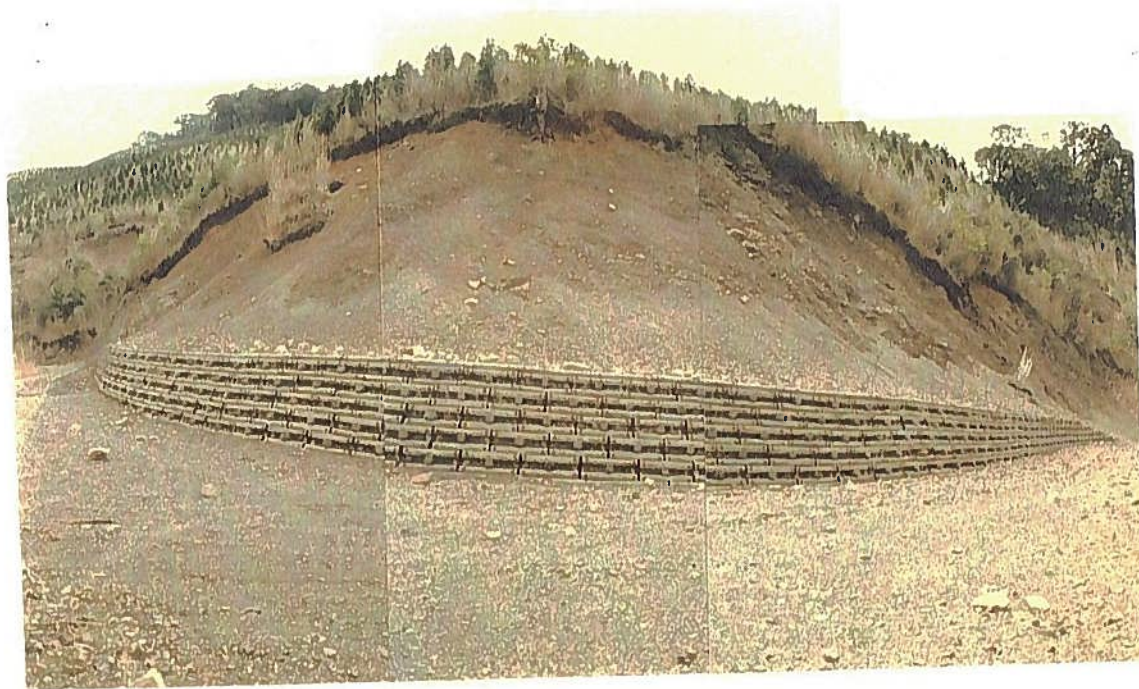
スギ防腐処理

全 景

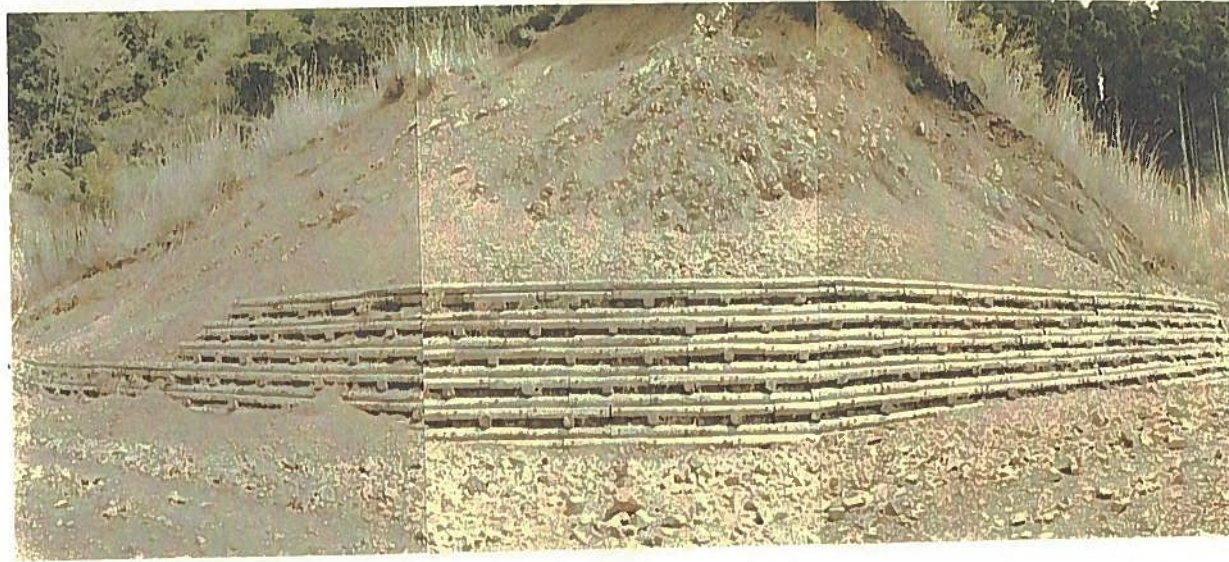
比ノ子無処理

全 景

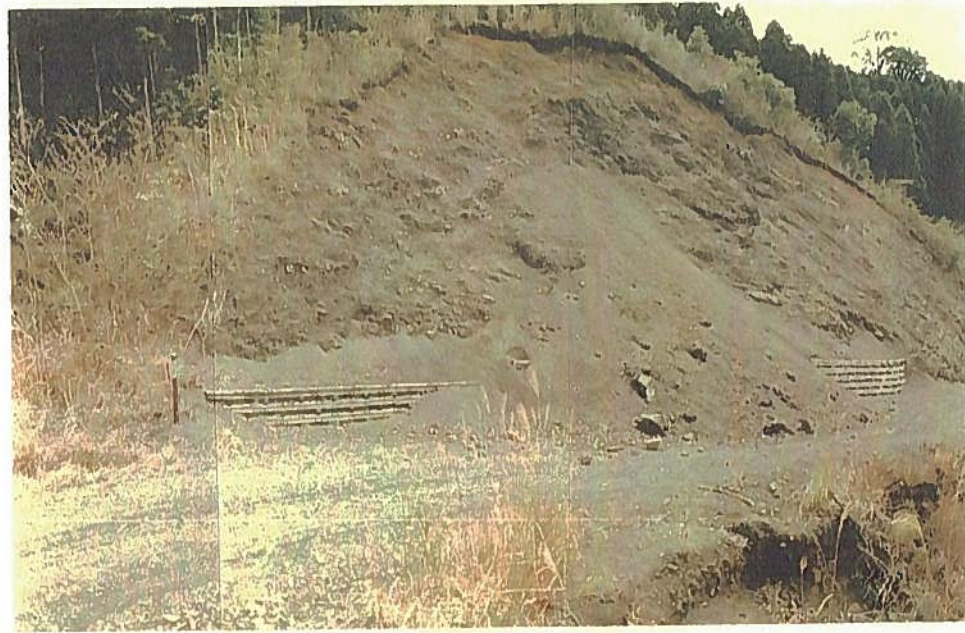
スギ無処理

全 景

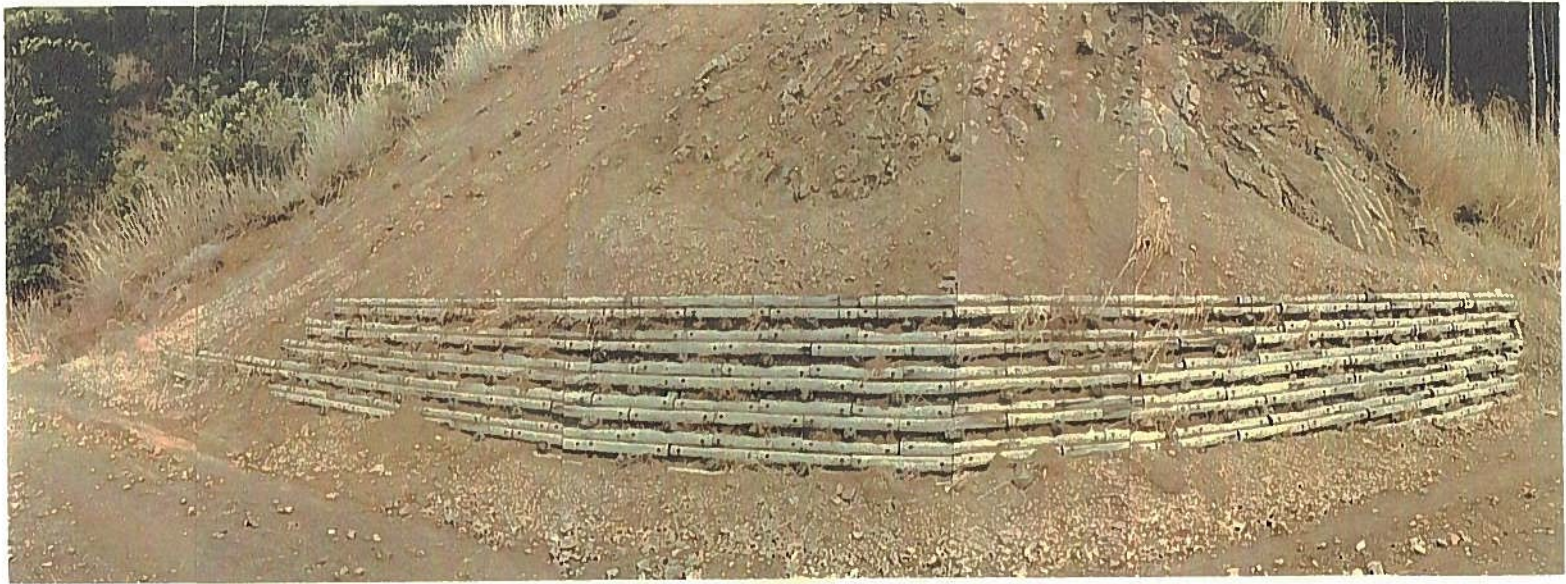
スギ材(無処理0~2)全 景

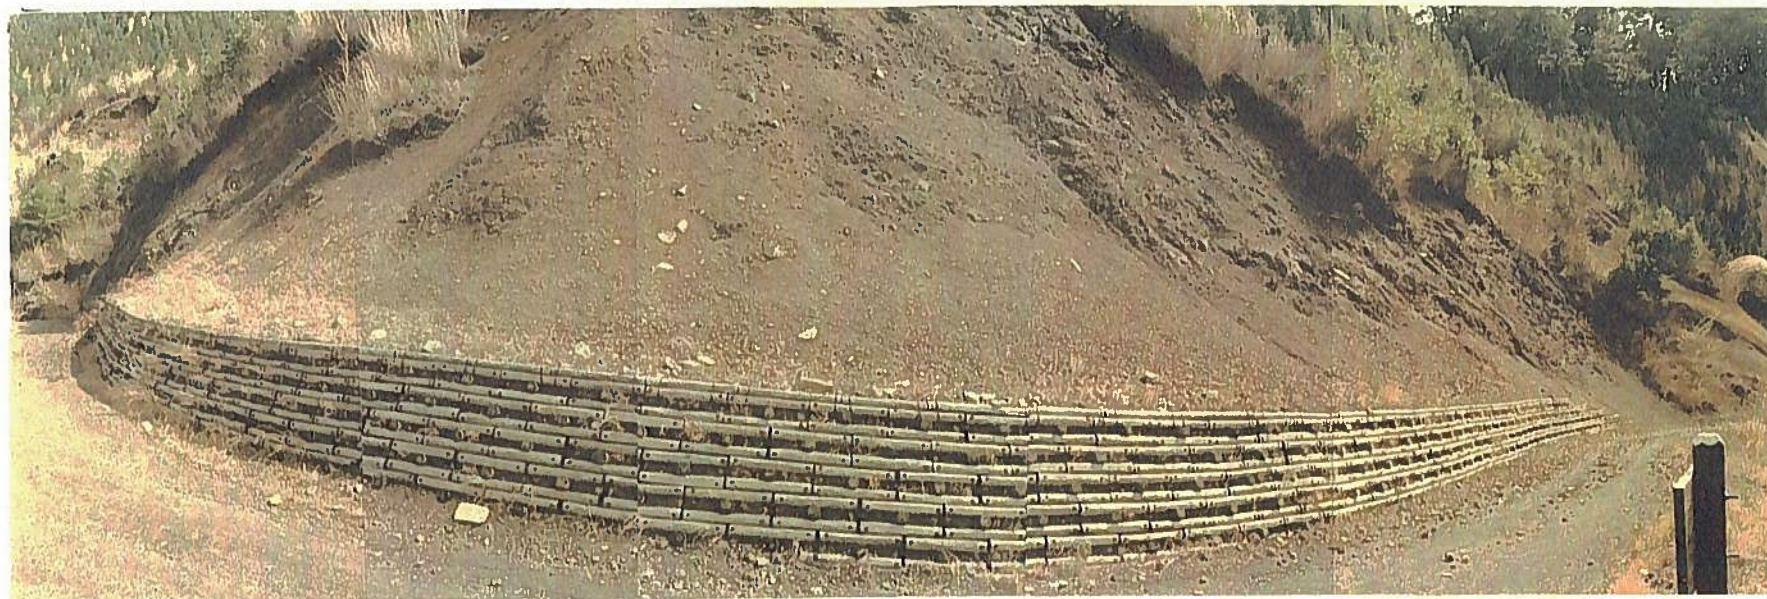
スギ材使用(防衛処理)全景

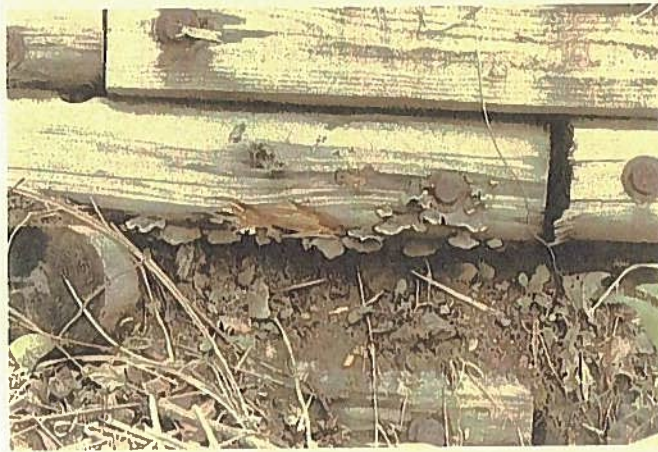
スギ材(無処理 0~2)

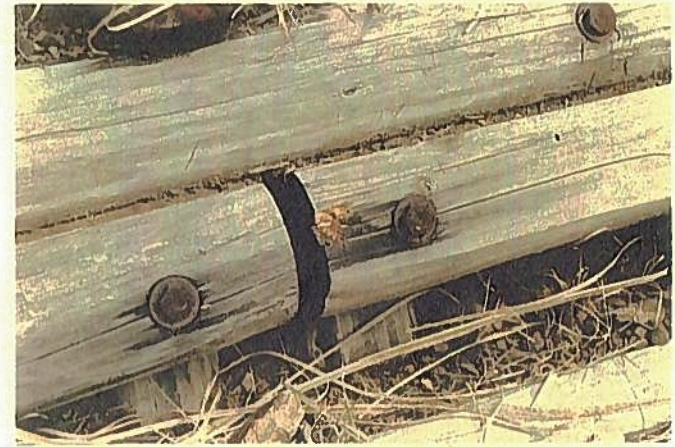
スギ材(無処理 0~2)

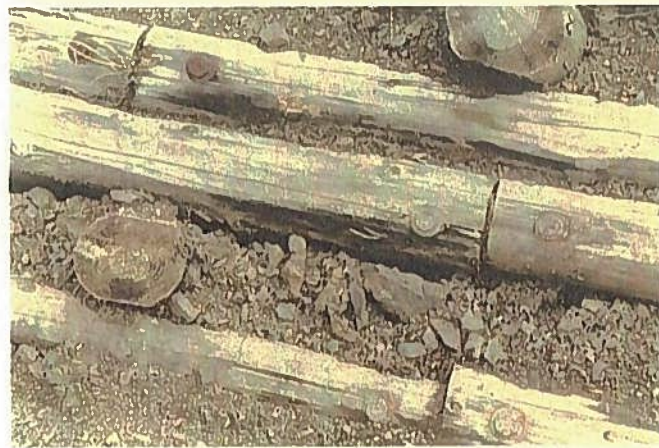
スギ材(無処理 0~2)

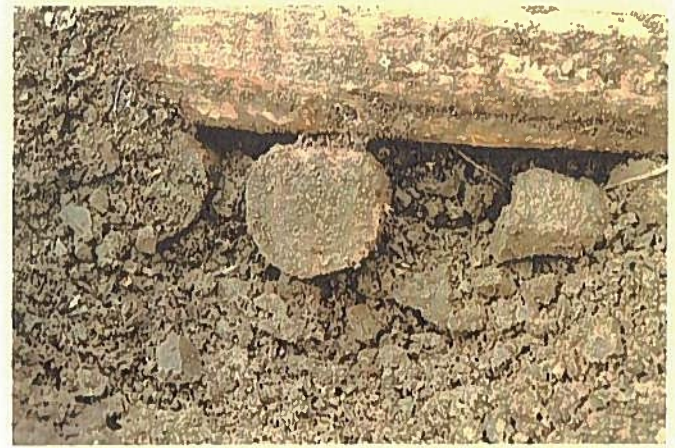
スギ材(無処理 0~2)

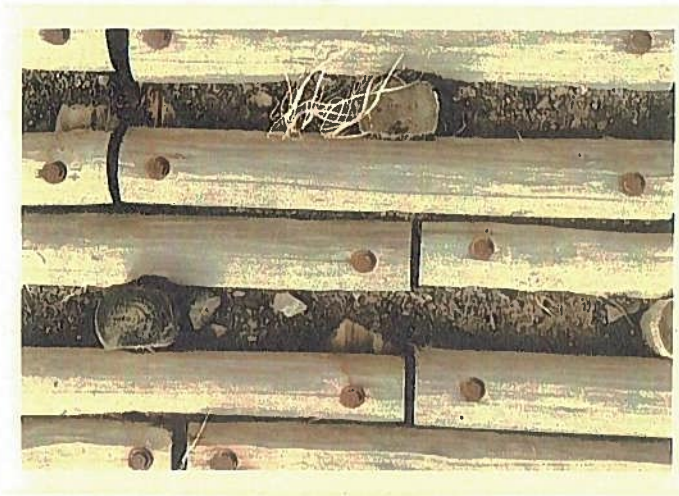
スギ材(防腐処理)

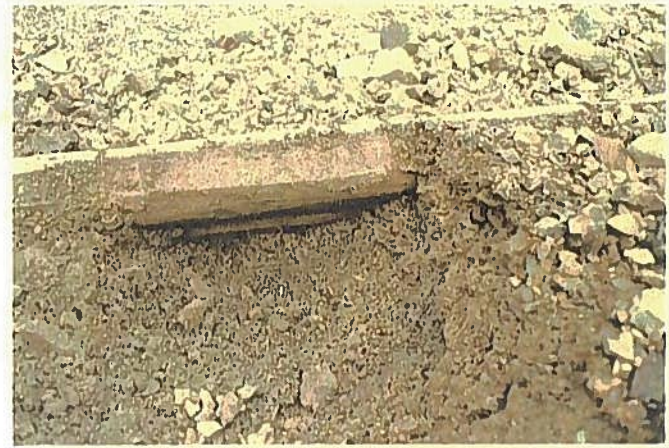
スギ材(防腐処理 0)

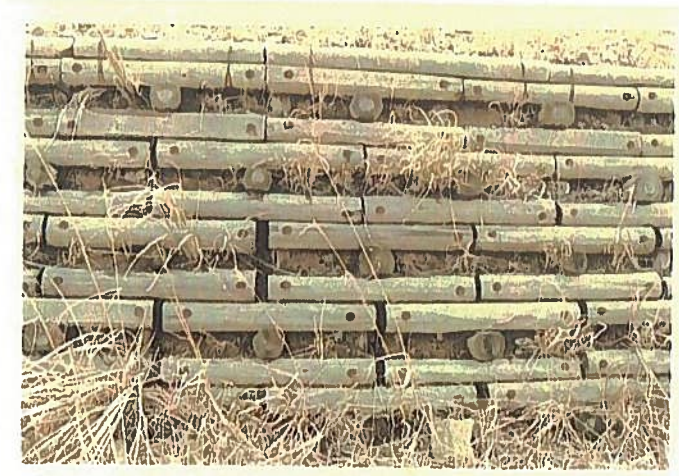
植生進入の状況

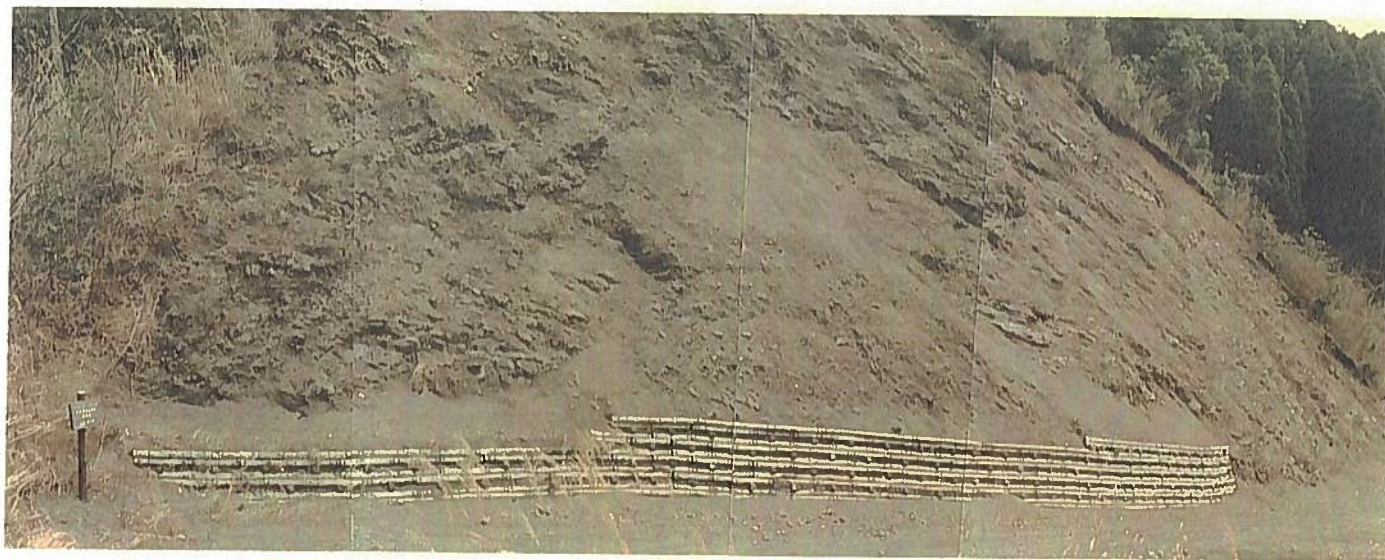
ヒノキ材(無処理0~1)全景

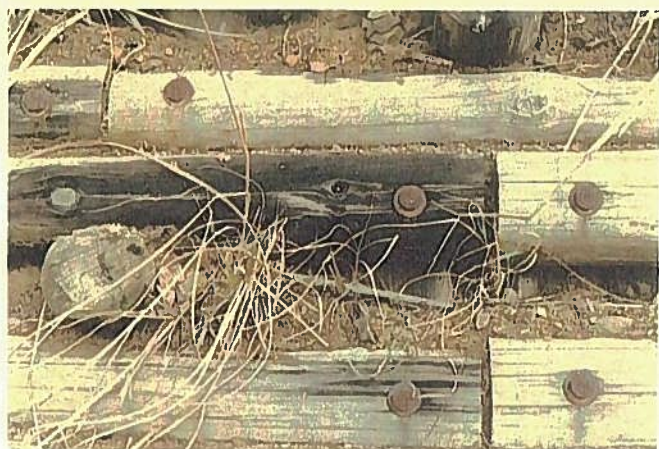
ヒノキ 棧(無処理 0~1)

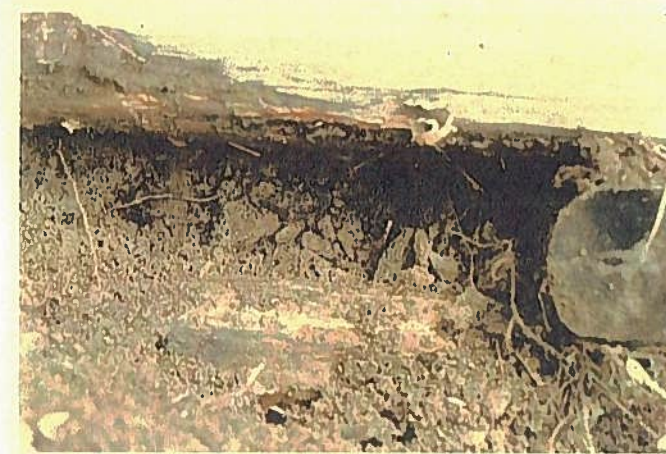
ヒノキ 棧(無処理 0~1)

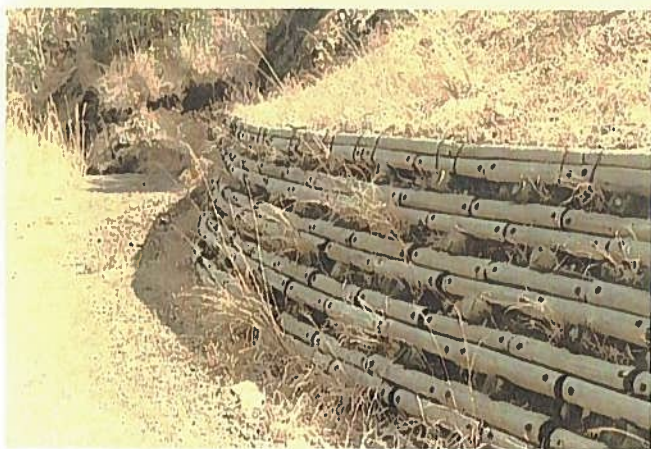
植生の進入状況

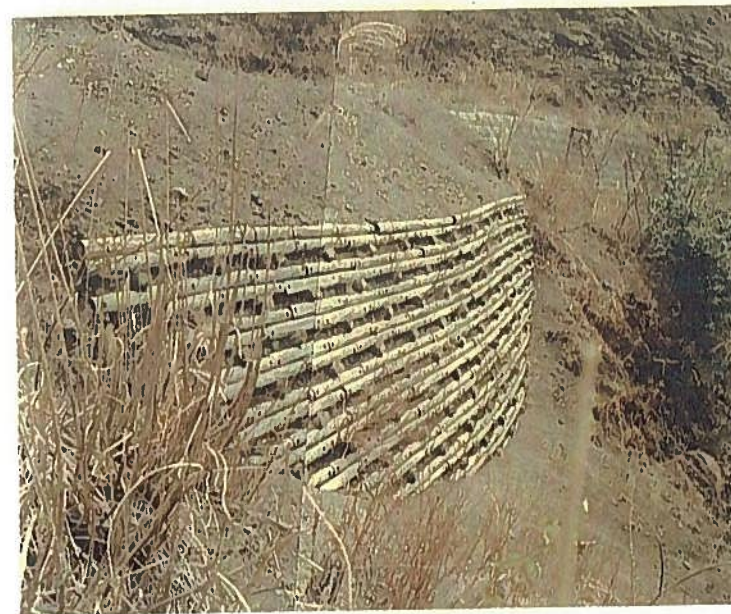
スギ 棧(防腐処理) 土羽下施工
