## 高層湿原で行われている各モニタリング調査の整理

## 2. 1花之江河における流路、冠水域の経年変化(H9、H18、H22、H27)

### 3. 1花之江河における湿原堆積土砂量の経年変化(H13, H18、H22、H27)

4. 1花之江河における湿原土壌の経年変化(H13, H18、H22、H27)

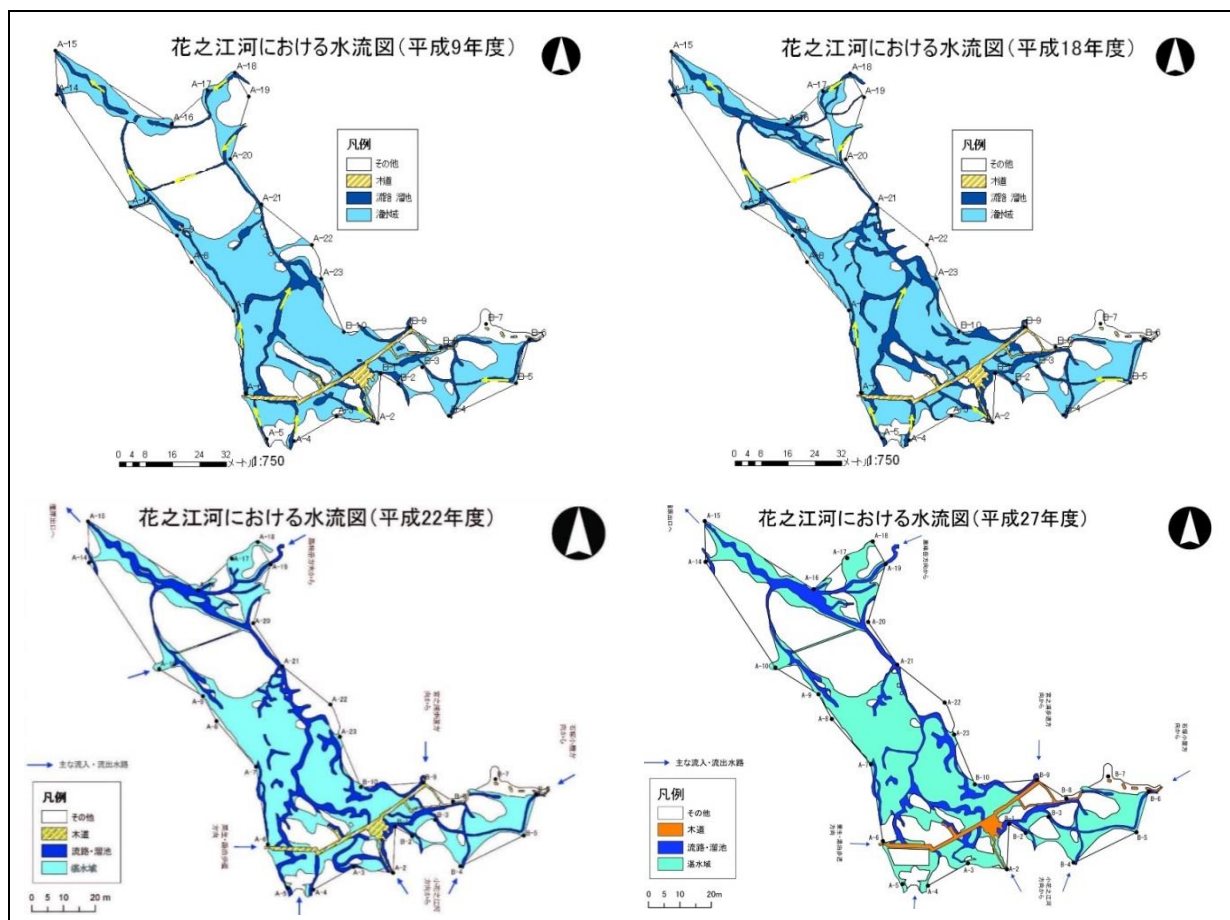
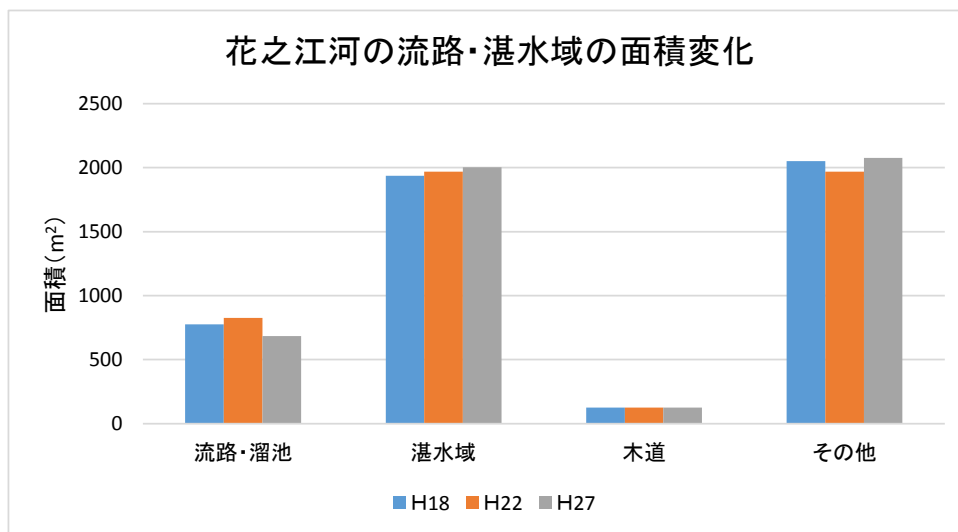
図 花之江河の流路・冠水域の経年変動

図表 花之江河の流路・冠水域の面積変動

| 調査項目 | 評価指標 | 評価基準(案) | 評価結果 |
|---|---|---|---|
| 湿原区域（湿原面積）<br>（流路や湛水域） | ・湿原流路と湛水域の状況と面積 | <ul style="list-style-type: none"> <li>・湿原流路や湛水域の位置や面積の経年変動を定量的に評価する。</li> <li>・モニタリング期間（5年）内の変動値が5%以内であれば平成9 年度からの経年変化の範囲内である。</li> </ul> | 花之江河、小花之江河ともに流路の幅が狭くなり、その分、湛水域がやや広がっている状況である。 |

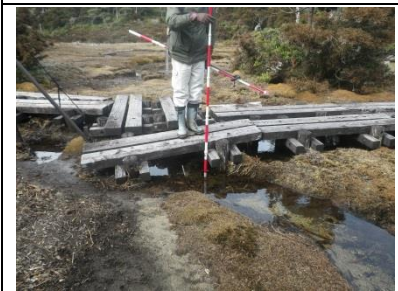
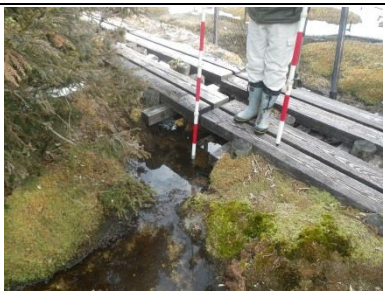
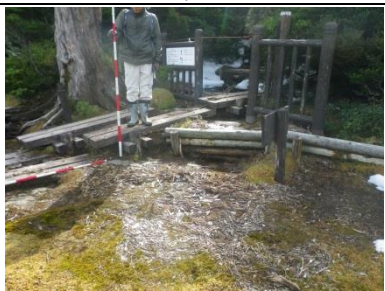
| <b>10:</b> 5 から 6(鹿柵脇)を流下(流路幅 0.5m 侵食深 0.3m)、デトリタスとマサ半々堆積 | <b>11:</b> 10 から木道下を流れる(流路幅 0.4m 侵食深 0.35m)、デトリタスが残っている | <b>12:</b> 栗生歩道方面 (幅 1.2m)、ミズゴケ剥されマサ・礫(φ2~25mm)露出 |

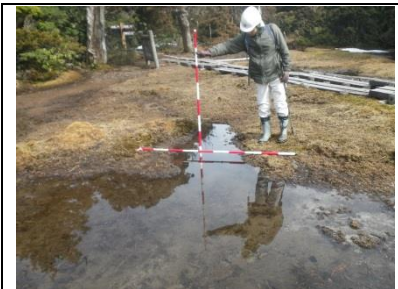
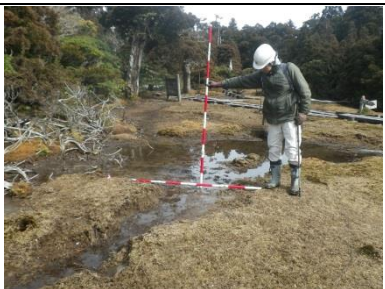
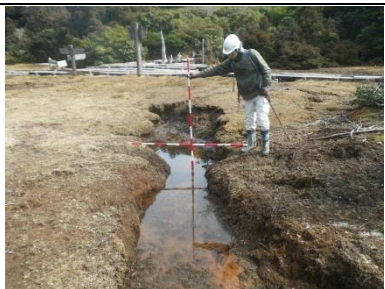
| <b>13:</b> 常時冠水池入口(流路幅 0.8 m 侵食深 0.25m)、デトリタスとマサ(φ1~5mm)堆積 | <b>14:</b> 13 の常時冠水池出口(流路幅 1.4m 侵食深 0.1m) | <b>15:</b> 湧水口(流路幅 1.0m 侵食深 0.7m)、幸屋火砕流(赤土 φ 1 mm 未満)堆積 |

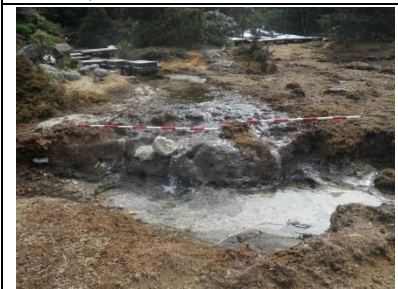
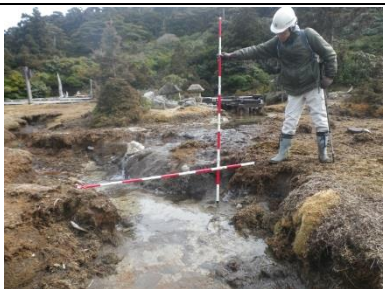
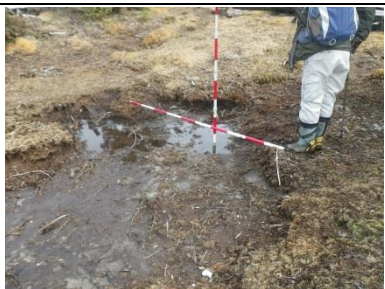
| <b>16:</b> 9 から流下し 15 と合流(流路幅 2.3m 侵食深 0.15m)、デトリタス流されマサ(φ1~7mm)堆積、法面がシカ踏跡で剥され泥炭の一部露出 | <b>17:</b> 9 と 15 の合流後 22 へ(流路幅 1.7m 侵食深 0.4m)、デトリタス流されマサ(φ1~5mm)堆積、法面がシカ踏跡で剥され泥炭の一部露出 | <b>18:</b> 湧水口(流路幅 1.5m 侵食深 0.15m)、デトリタス堆積、コハリスゲ等がシカに剥されつつある |

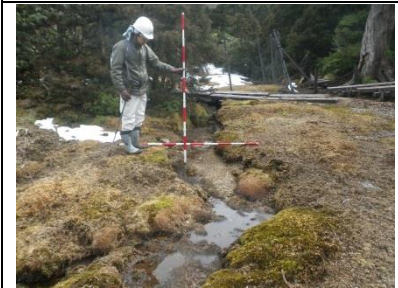
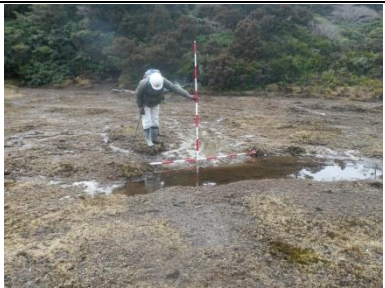
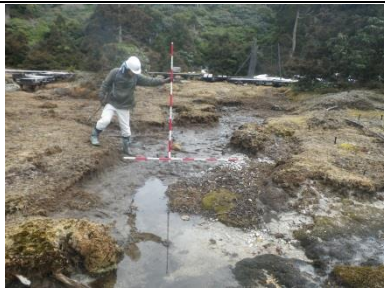
| <b>19:</b> 11 から流下(流路幅 0.6m 侵食深 0.3m)、法面がシカ踏跡で剥され泥炭の一部露出 | <b>20:</b> 18 に合流する表面流(流路幅 1.8m 侵食深 0.05m)、コハリスゲ等がシカに剥された | <b>21:</b> 18 と 20 の合流後(流路幅 2.0 m 侵食深 0.2m)、デトリタス堆積 |

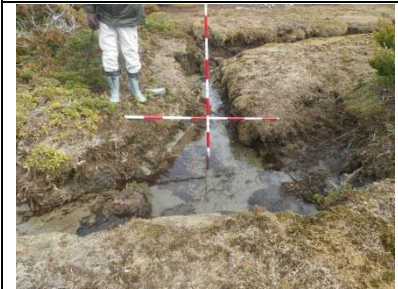
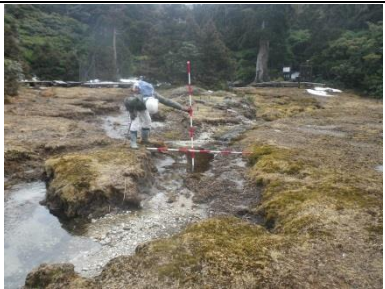
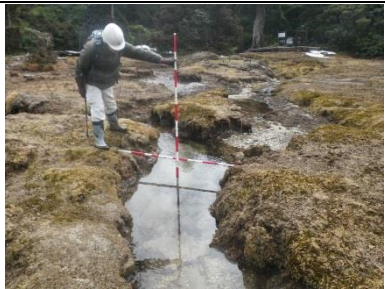
| <b>22:</b> 17 から流下(流路幅 0.8m 侵食深 0.5m)、デトリタスとマサ(φ1~5mm)堆積 | <b>23:</b> 21 の下流(流路幅 1.4m 侵食深 0.3m)、礫(軽石)・マサ(φ4~35mm)堆積 | <b>24:</b> 22 と 23 が合流(流路幅 1.1 m 侵食深 0.5m)、デトリタス流されマサ(φ1~5mm)堆砂 |

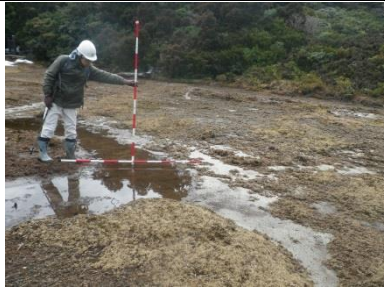
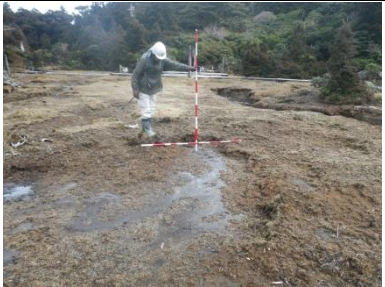
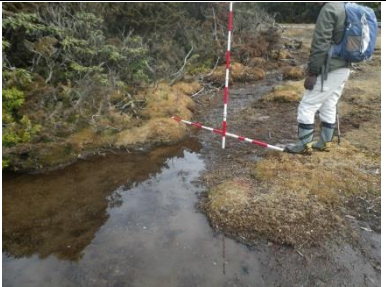
| <b>25:</b> 19 から流下し 2 方向へ(流路幅 1.6m 侵食深 0.05m)、デトリタス堆積、コハリスゲ等がシカに剥されつつある | <b>26:</b> 湧水口 (流路幅 1.4m 侵食深 0.05m)、ミズゴケ・コハリスゲ等がシカに剥されつつある | <b>27:</b> 14 から流下した常時冠水池入口(流路幅 1.2m 侵食深 0.2m)、デトリタス堆積 |

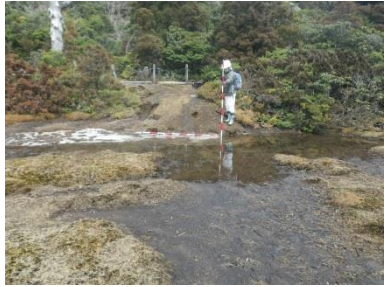
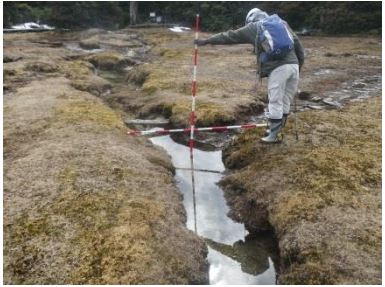
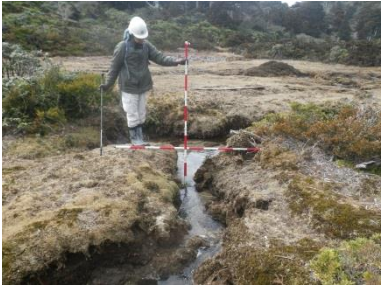
| <b>28:</b> かつての土砂流入箇所、手前は新たな常時冠水池 (デトリタス堆積) | <b>29:</b> 24 から流下(流路幅 1.2m 侵食深 0.55m)、デトリタス堆積 | <b>30:</b> 29 から流下(流路幅 0.4m 侵食深 0.6m)、デトリタスとマサ堆積 |

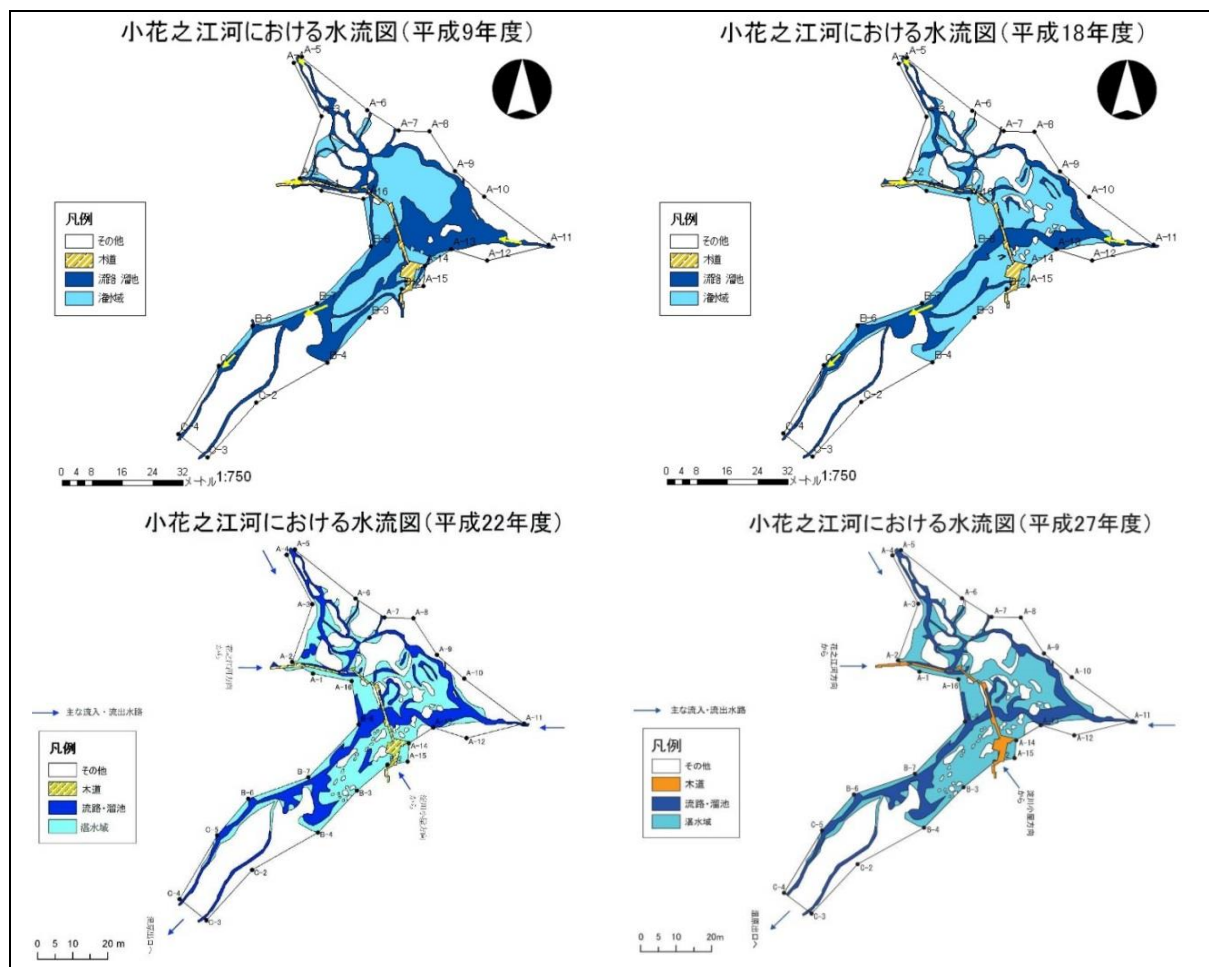
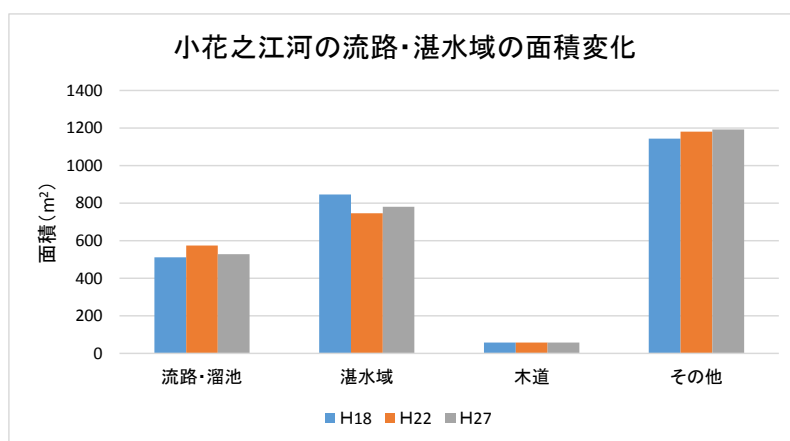
図 小花之江河の流路・冠水域の経年変化

図表 小花之江河の流路・冠水域の面積変動

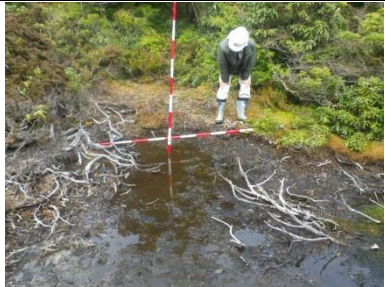
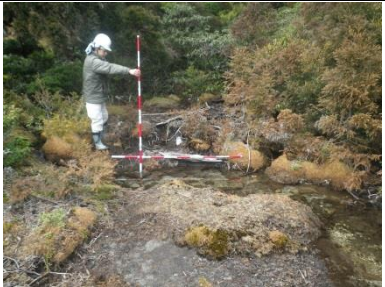
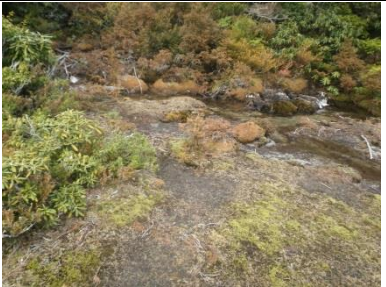
| <b>4:</b> 湧水箇所（流路幅 1.6m 侵食深 0.2m）、シカ踏跡多い（コハリスゲ等剥され底泥攪乱） | <b>5:</b> 北方向からの流入口、シカ踏跡多い（流路幅 1.6m 侵食深 0.2m）、土壌侵食・マサ堆積 | <b>6:</b> かつてのミズゴケ生育地（現在シカヌタ場：侵食深 0.1m）、ミズゴケ剥され土壌侵食 |

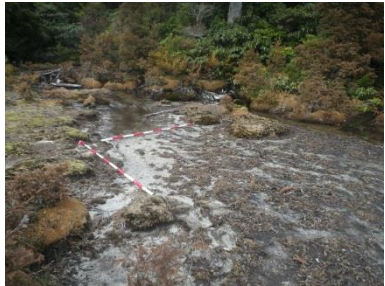
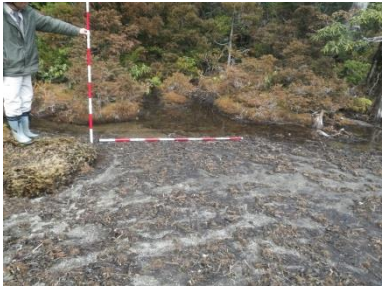
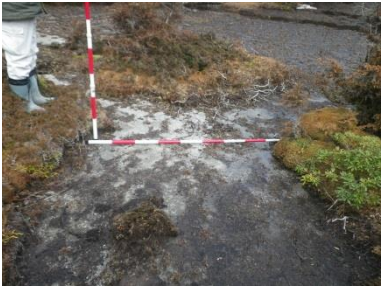
| <b>7:</b> 降水時のみの冠水域、シカ踏跡多い（コハリスゲ等剥され底泥攪乱） | <b>8:</b> 5 の下流、7 と隣接（流路幅 1.2m 侵食深 0.2m）、シカ踏跡多い（コハリスゲ等剥され底泥攪乱） | <b>9:</b> 降水時のみの冠水域、シカ踏跡多い（コハリスゲ等剥され底泥攪乱） |

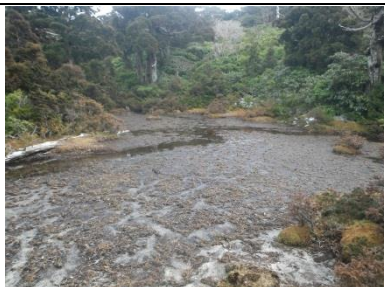
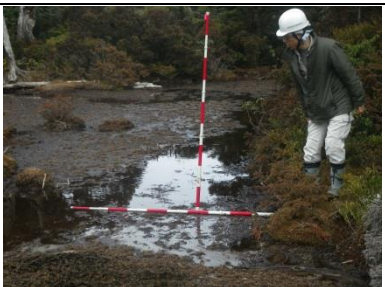
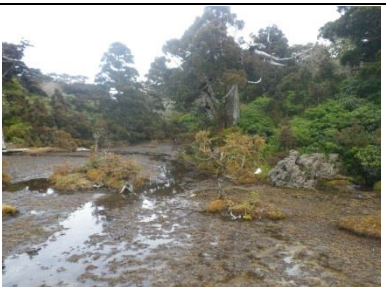
| <b>10:</b> 最大の流入口で常時冠水域、シカ踏跡多い（コハリスゲ等剥され底泥攪乱） | <b>11:</b> 10 から流下（流路幅 1.7m 侵食深 0.05m）、侵食少なくデトリタス堆積 | <b>12:</b> 10 から流下、常時冠水域、シカ踏跡多い（コハリスゲ等剥され底泥攪乱） |

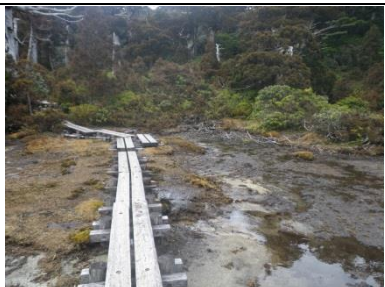
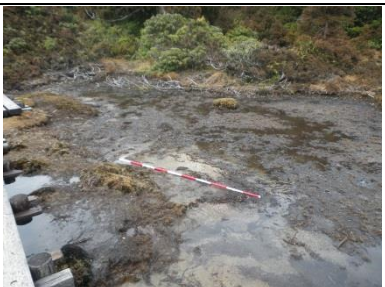
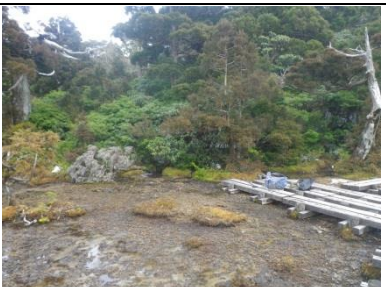
| <b>13:</b> 4 から流下、常時冠水域、シカ踏跡多い（コハリスゲ等剥され底泥とデトリタスが流下、マサ（φ1～5mm）堆積） | <b>14:</b> 13 下流、常時冠水、シカ踏跡（コハリスゲ等剥され底泥とデトリタスが流下、マサ（φ1～5mm）堆積） | <b>15:</b> 降水時冠水、シカ踏跡多い（コハリスゲ等剥され底泥攪乱） |

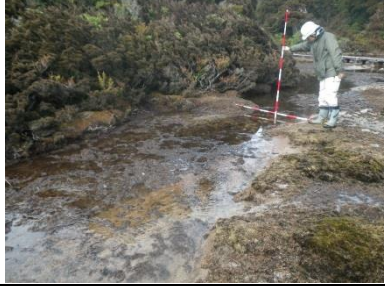
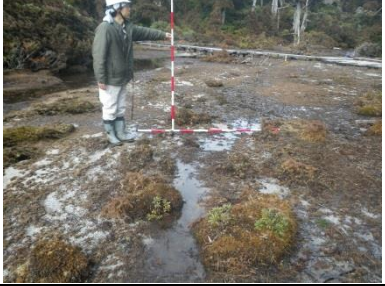
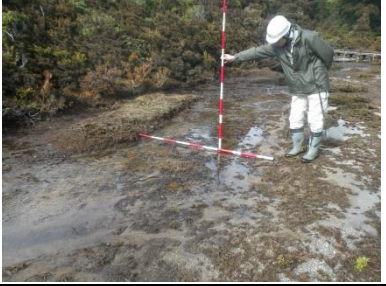
| <b>28:</b> 25 から流下 (流路幅 1.0m 侵食深 0.15m)、一部デトリタスが流され幸屋火砕流(φ 1mm 未満)が露出 | <b>29:</b> 19 の下流部 (シカにミズゴケが剥され堆積していたマサ (φ 1~10mm)が露出) | <b>30:</b> 28 から流下 (流路幅 1.8m 侵食深 0.15m)、シカ踏跡多い (コハリスゲ等剥され底泥攪乱) |

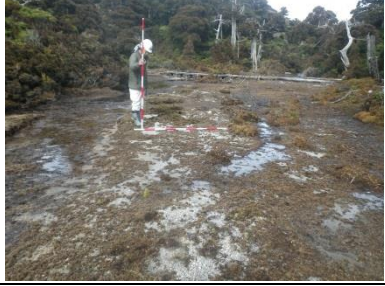
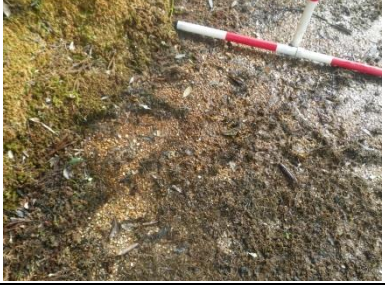
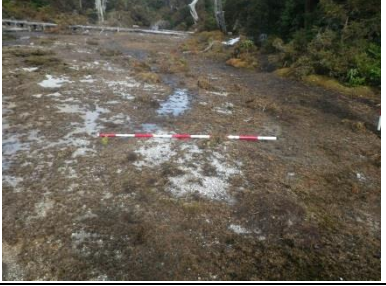
| <b>31:</b> 降水時冠水域 (シカにミズゴケが剥され堆積していたマサ (φ 1~10mm)が露出) | <b>32:</b> 降水時冠水域 (シカにミズゴケやコハリスゲ等が剥されつつある) | <b>33:</b> 降水時冠水域 (シカにミズゴケが剥され堆積していたマサ (φ 1~10mm)が露出) |

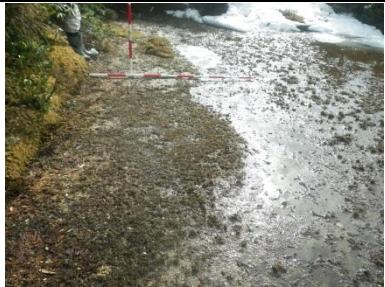
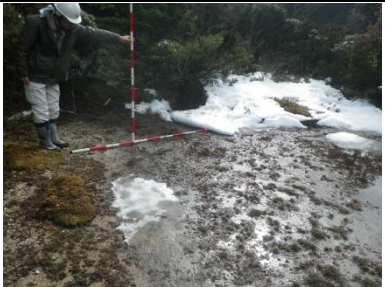
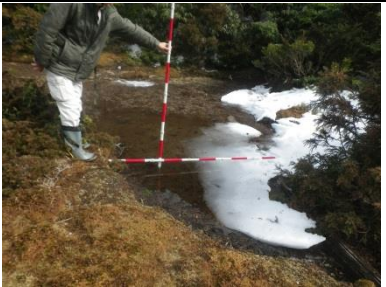
| <b>34:</b> 降水時冠水域 (シカにミズゴケやコハリスゲ等が剥されつつある) | <b>35:</b> 降水時冠水域の流出口 (シカにコハリスゲ等が剥されつつある) | <b>36:</b> 降水時冠水域の流出口 (シカにミズゴケ等が剥されつつある) |

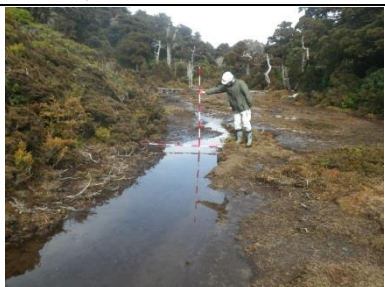
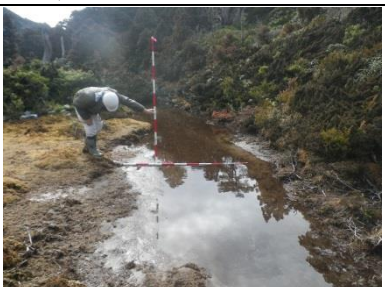
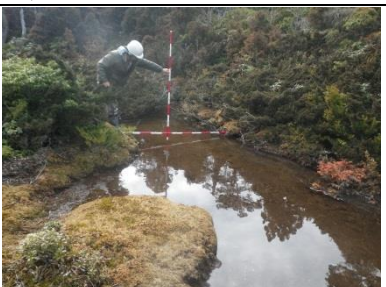
| <b>37:</b> 30 から流下 (流路幅 1.4m 侵食深 0.25m)、デトリタスが厚く堆積 (堆積深 2~4cm) | <b>38:</b> 37 から流下 (流路幅 1.9m 侵食深 0.15m)、デトリタスが厚く堆積 (堆積深 2~4cm) | <b>39:</b> 38 の下流 (小花之江河出口)、デトリタスが厚く堆積 (堆積深 2~4cm) |

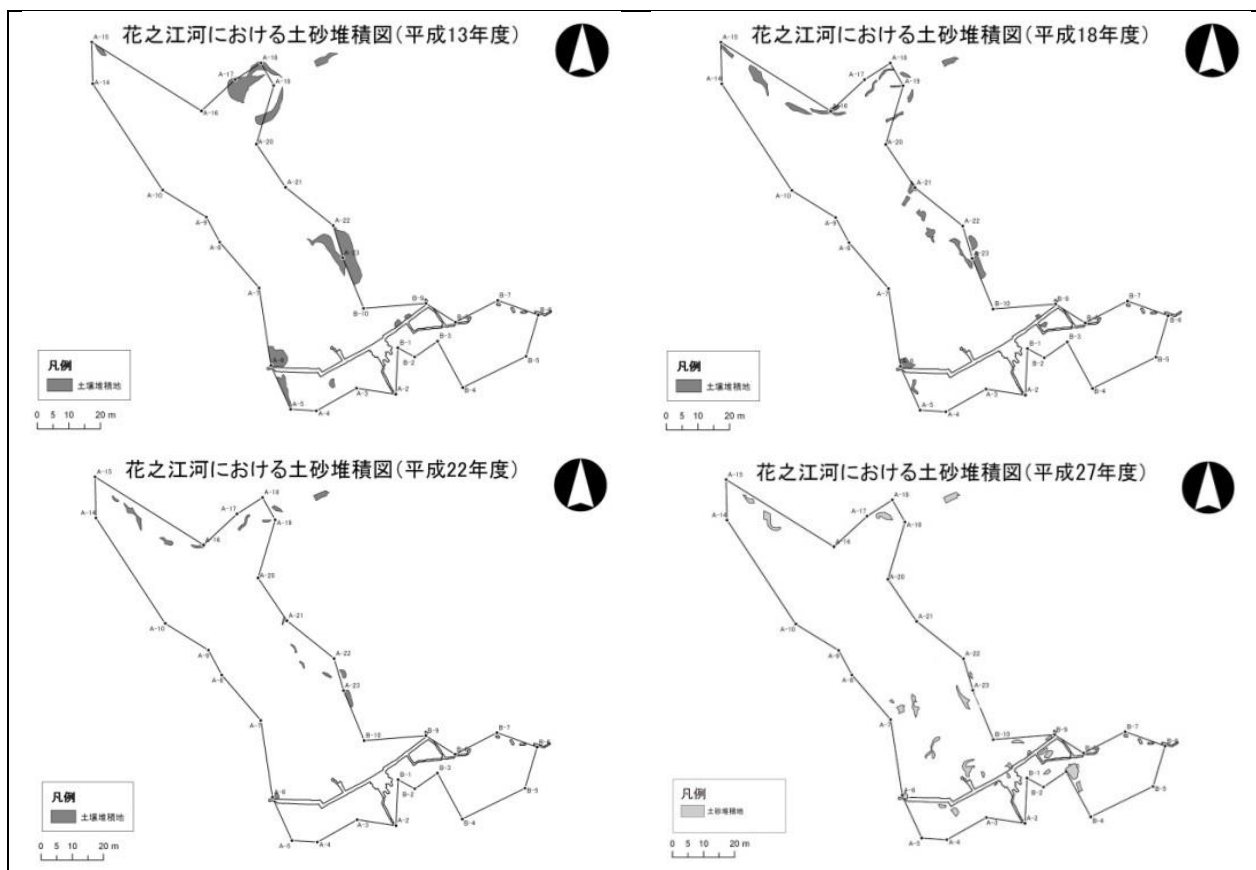
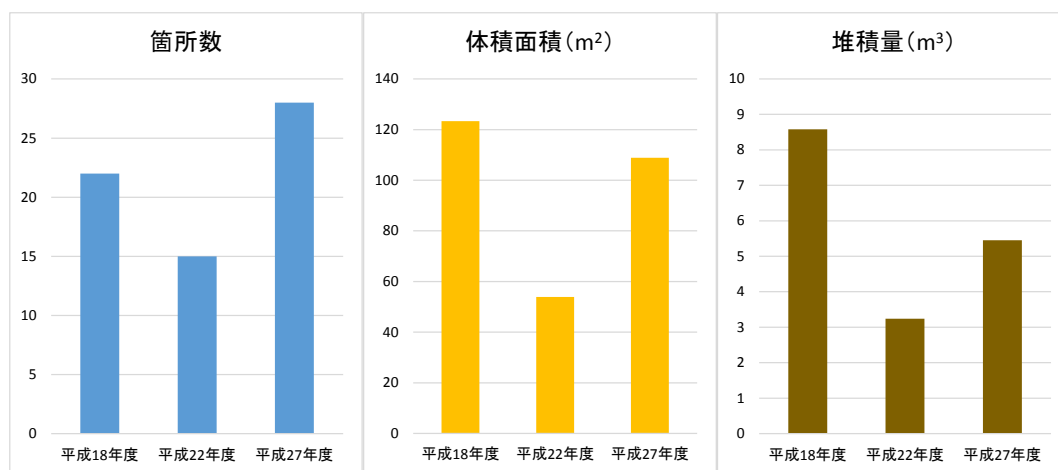
図 花之江河の土砂堆積地の経年変化

図表 花之江河の土砂堆積地の面積、堆積量の経年変動

| 調査項目 | 評価指標 | 評価基準(案) | 評価結果 |
|---|---|---|---|
| 湿原堆積土砂量 | ・土砂堆積地の状況と面積及び土砂堆積量 | <ul style="list-style-type: none"> <li>・土砂堆積地の位置や面積、土砂堆積量の経年変動を定量的に評価する。</li> <li>・流入土砂量が1.0～2.0m<sup>3</sup>を超えると湿原植生群落域の面積減少等顕著な影響が出てくるので、モニタリング期間（5年）内に流入土砂量が1.0m<sup>3</sup>を超えた場合はその原因を究明し、必要に応じて対策を検討する。</li> </ul> | 平成22年度調査と比較すると、花之江河については約1.7倍、小花之江河については約3倍もの土砂堆積量が確認され、対策検討の必要がある。 |

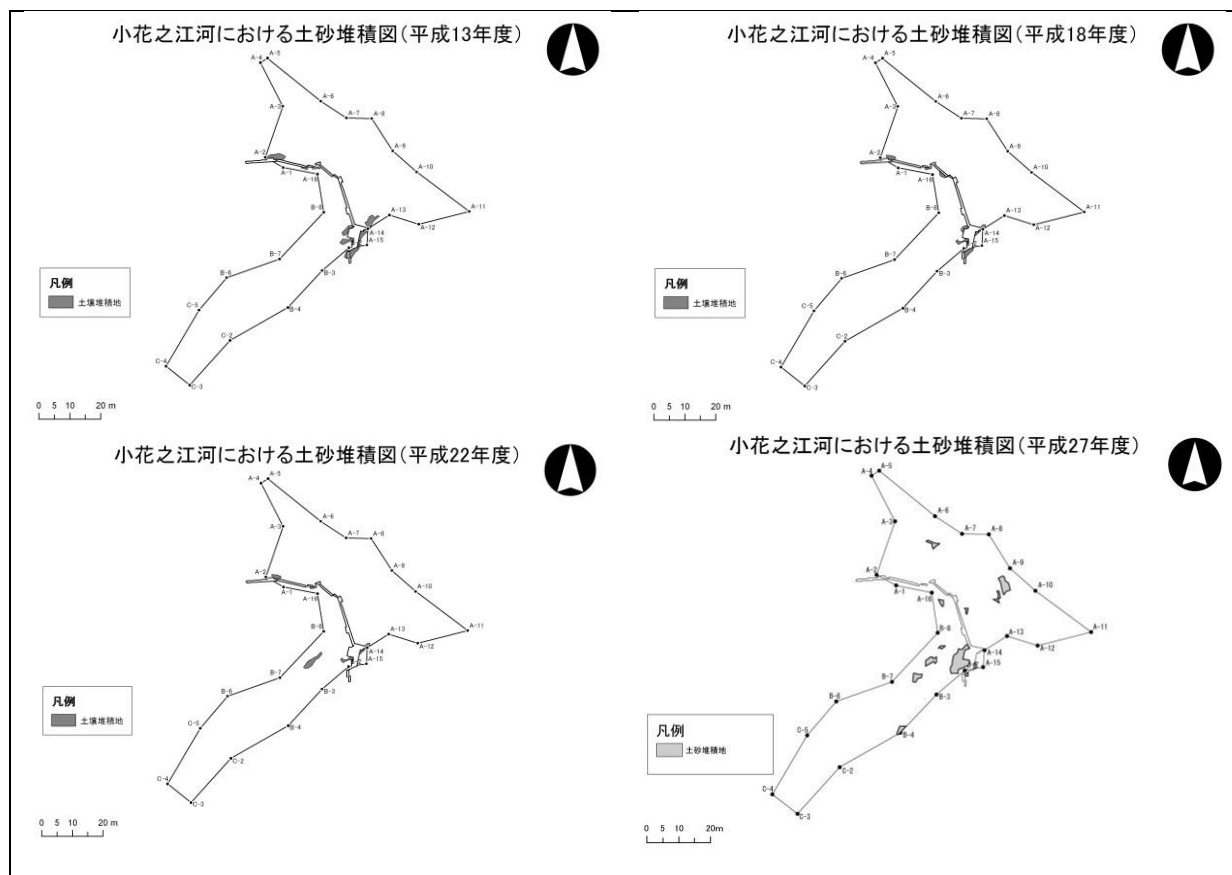
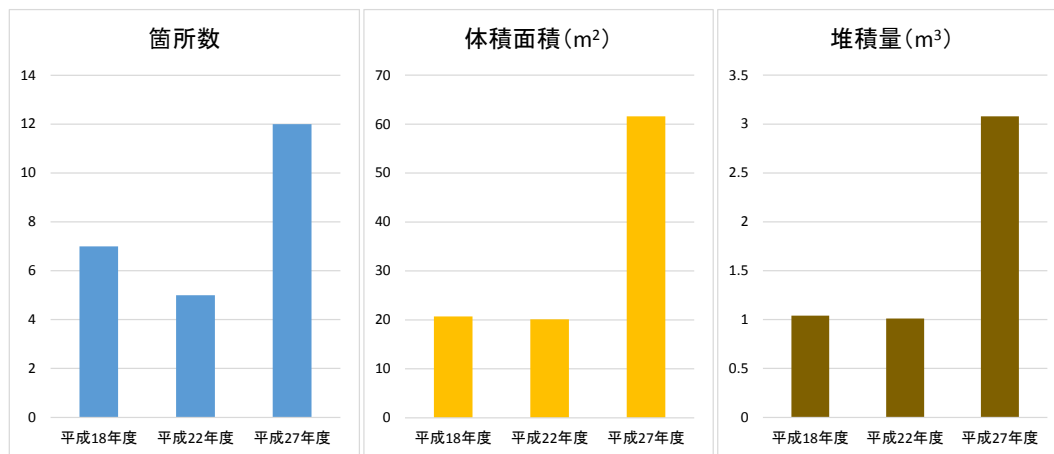
図 小花之江河の土砂堆積地の経年変化

図表 小花之江河の土砂堆積地の面積、堆積量の経年変動

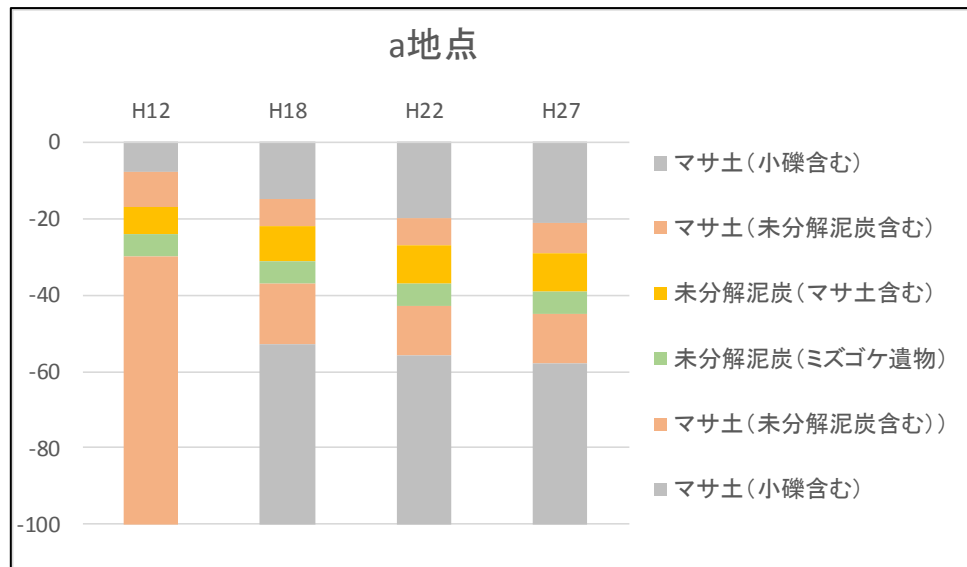
図 花之江河 a 地点の土砂断面の推移

| | | | | | | |
|---|---|---|---|---|---|---|
| 【備考】 土壌状態は過年度とほぼ同様であると考えられる。 | | | | | | |

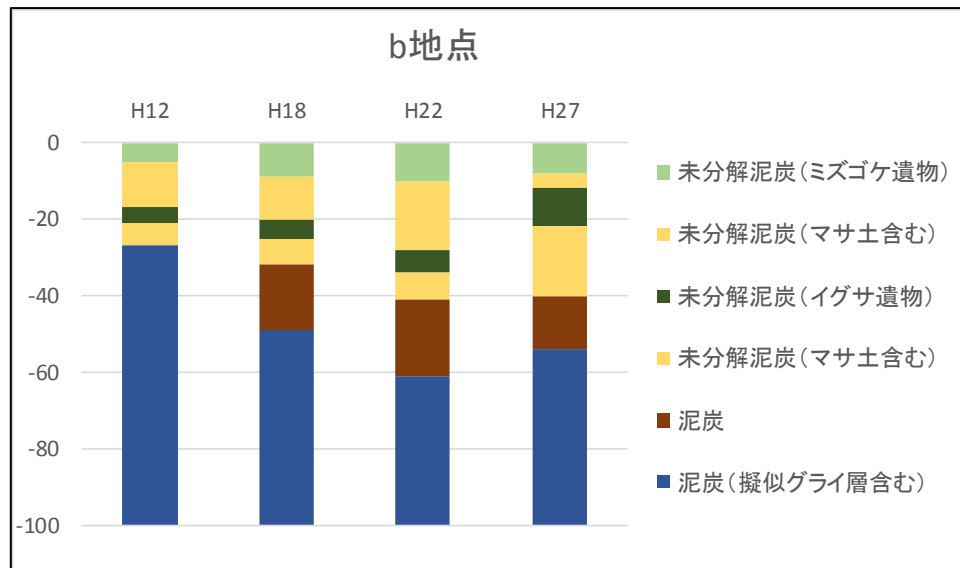
図 花之江河 b 地点の土砂断面の推移

| | | | | | | |
|---|---|---|---|---|---|---|
| <b>【備考】</b> II 層の層厚に変化 (18cm→4cm) はあるものの堆積物等は同様であり、土壌状態は過年度とほぼ同様であると考えられる。 | | | | | | |

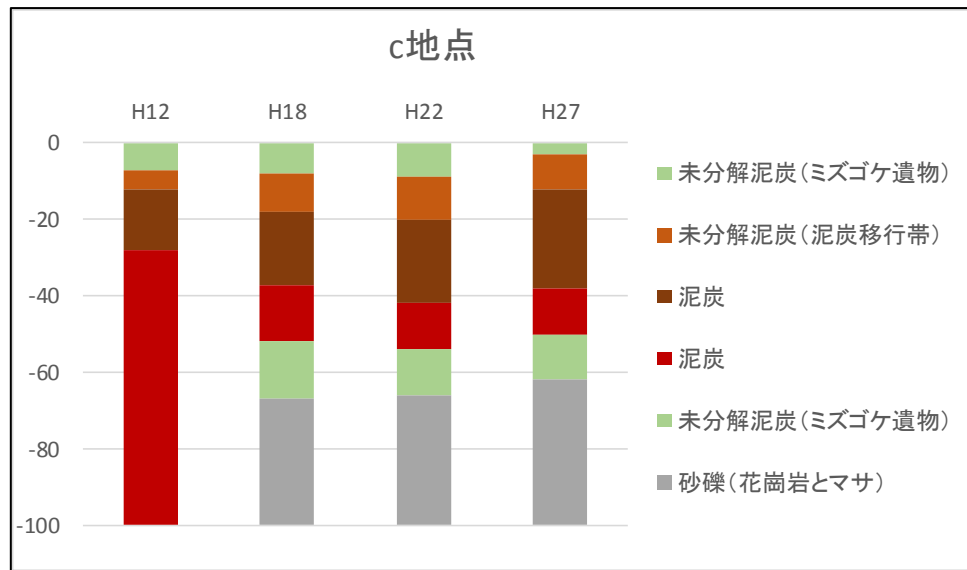
図 花之江河 c 地点の土砂断面の推移

| | | | | | | |
|---|---|---|---|---|---|---|
| 【備考】 土壌状態は過年度とほぼ同様であると考えられる。 | | | | | | |

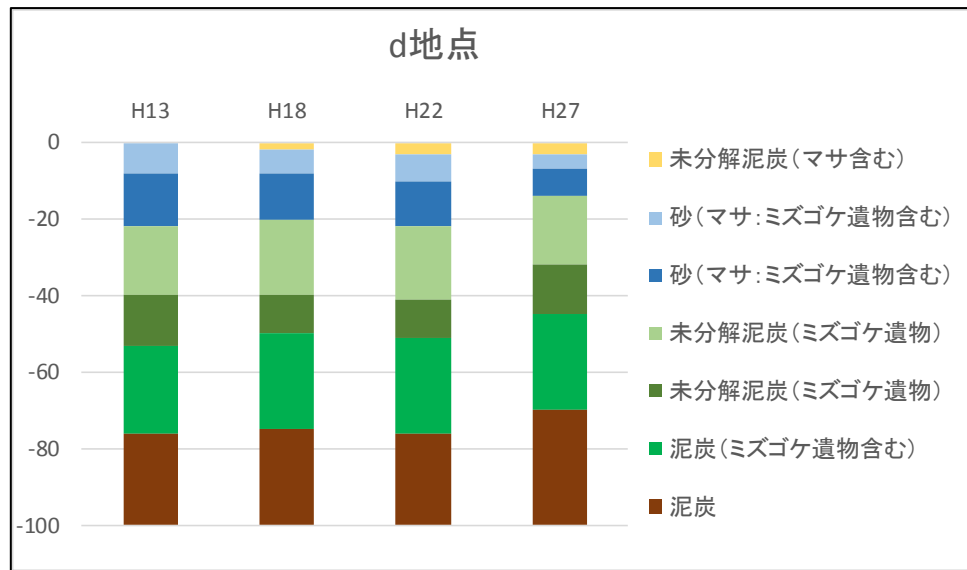
図 花之江河 d 地点の土砂断面の推移

| | | | | | | |
|---|---|---|---|---|---|---|
| 【備考】 土壌状態は過年度とほぼ同様であると考えられる。 | | | | | | |

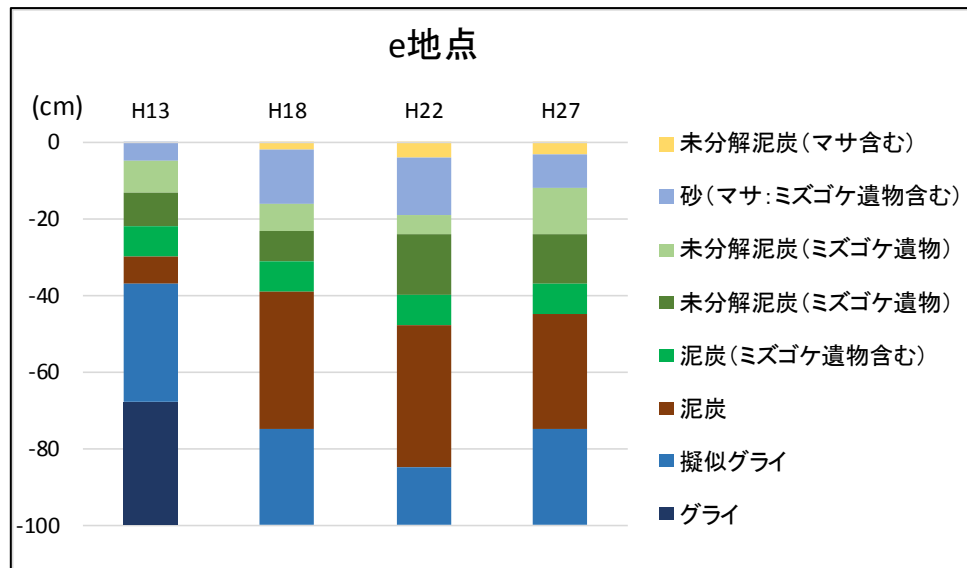
図 花之江河 e 地点の土砂断面の推移

| | | | | | | |
|---|---|---|---|---|---|---|
| 【備考】 土壌状態は過年度とほぼ同様であると考えられる。 | | | | | | |

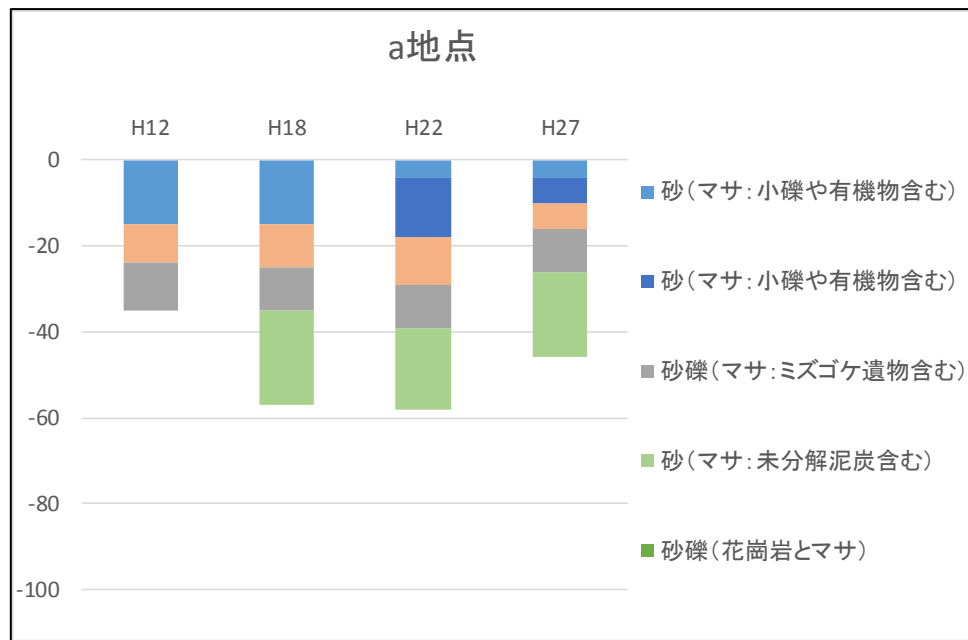
図 小花之江河 a 地点の土砂断面の推移

| 【断面図】<br>(cm) | 層厚 | 堆積物 | 土色 | 土性 | 水湿 | 根系 |
|---|---|---|---|---|---|---|
| 【備考】 土壌状態は過年度とほぼ同様であると考えられる。 | | | | | | |

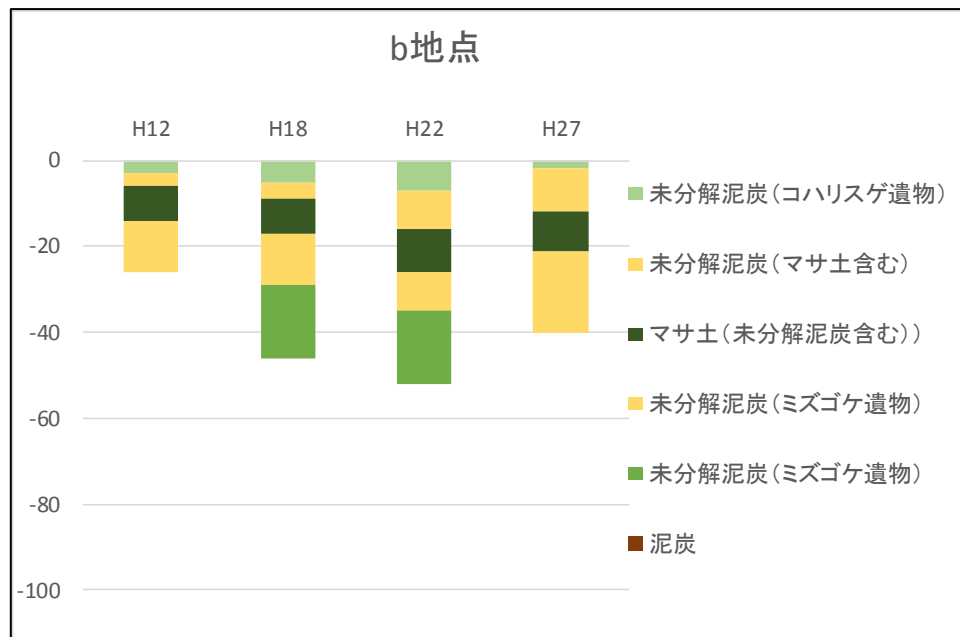
図 小花之江河 b 地点の土砂断面の推移

| | | | | | | |
|---|---|---|---|---|---|---|
| <b>【備考】</b> 40cm 以深は岩盤のため掘削できなかった。0～40cm については、堆積物等は同様であり、土壌状態は過年度とほぼ同様であると考えられる。 | | | | | | |

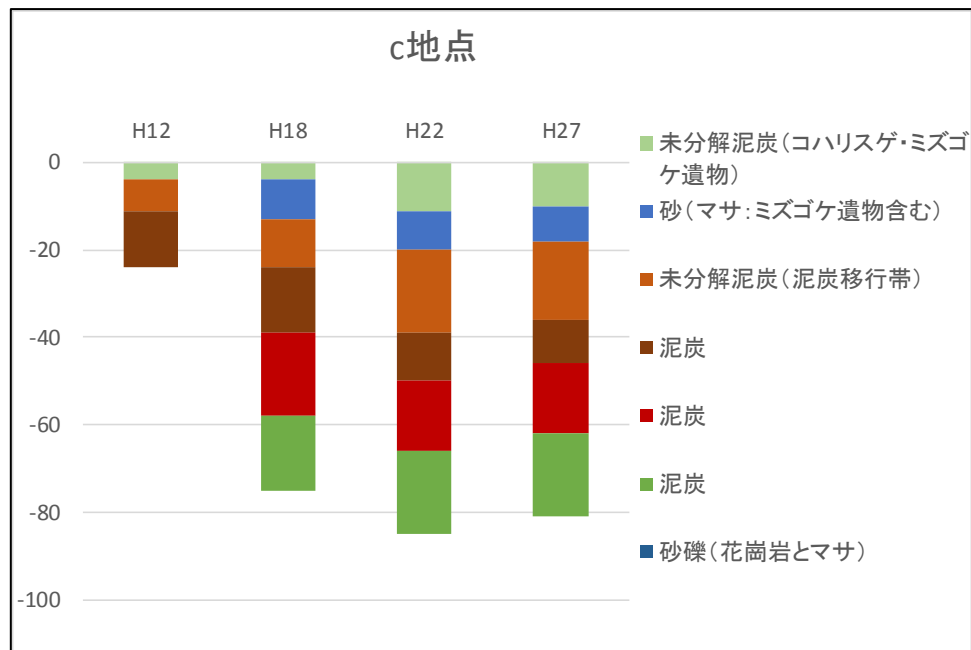
図 小花之江河 c 地点の土砂断面の推移

| | | | | | | |
|---|---|---|---|---|---|---|
| 【備考】 土壌状態は過年度とほぼ同様であると考えられる。 | | | | | | |

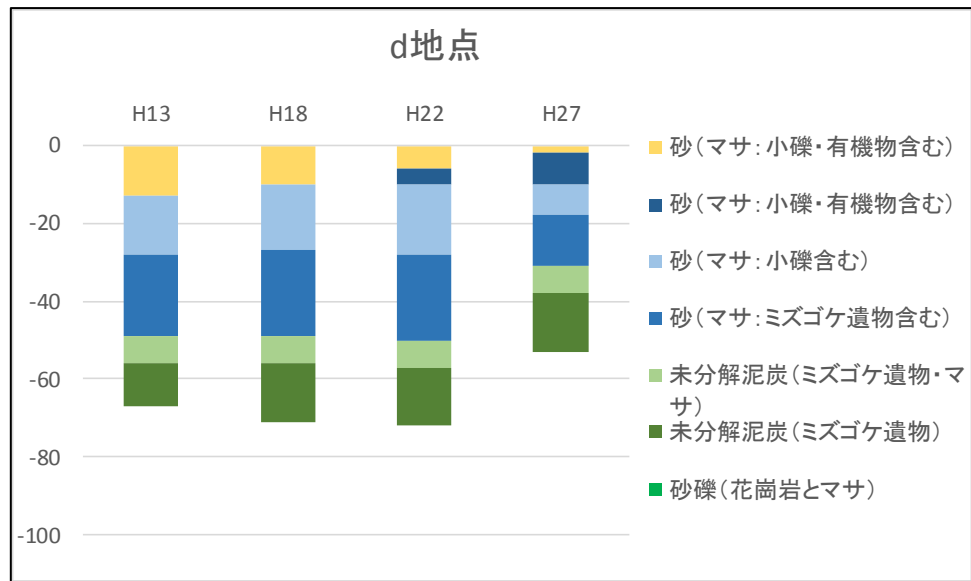
図 小花之江河 d 地点の土砂断面の推移

【備考】 土壌状態は過年度とほぼ同様であると考えられる。

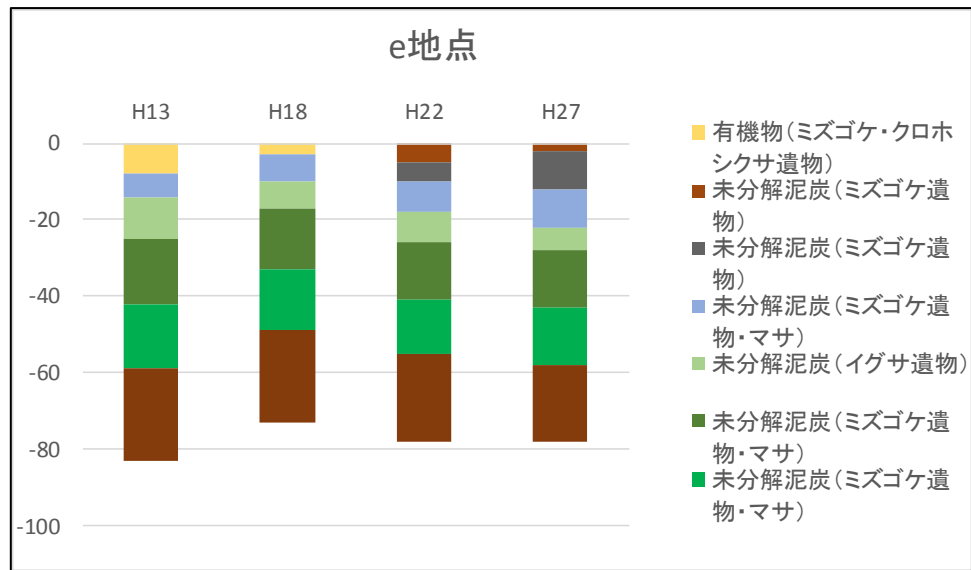
図 小花之江河 e 地点の土砂断面の推移

| | | | | | | |
|---|---|---|---|---|---|---|
| 【備考】 土壌状態は過年度とほぼ同様であると考えられる。 | | | | | | |
