【花之江河】

【小花之江河】

平成29年9月6日(水) 撮影

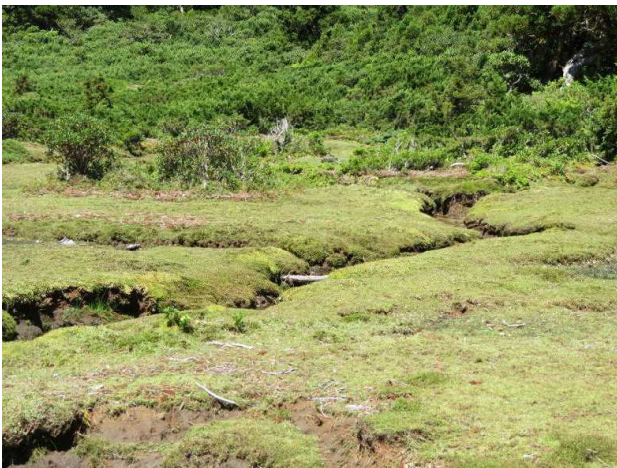
③縦浸食の状況

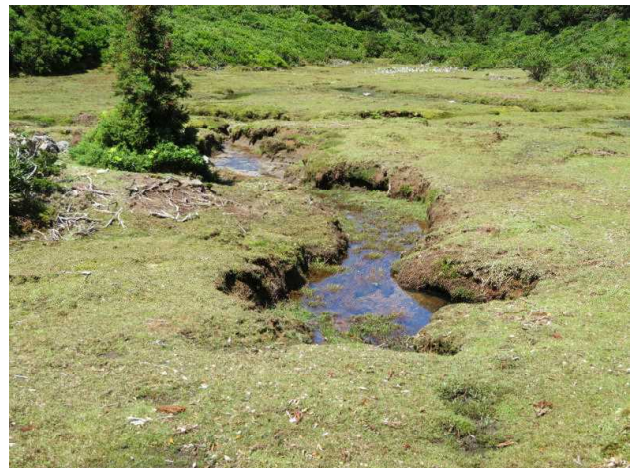
④縦浸食の状況

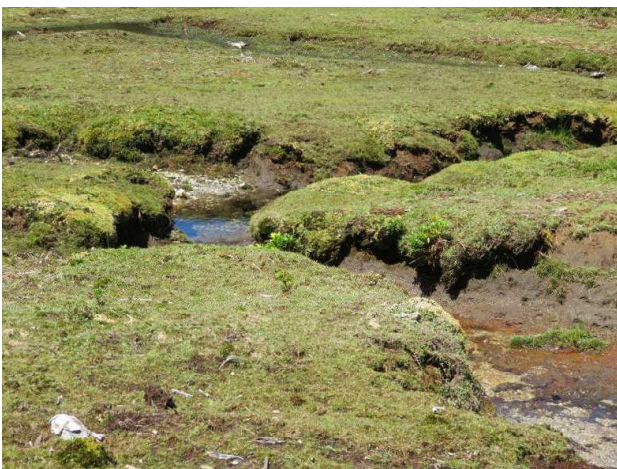
⑤縦浸食の状況

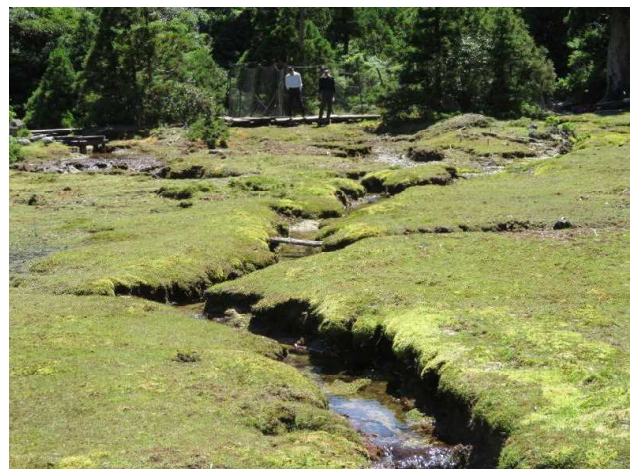
⑥縦浸食の状況

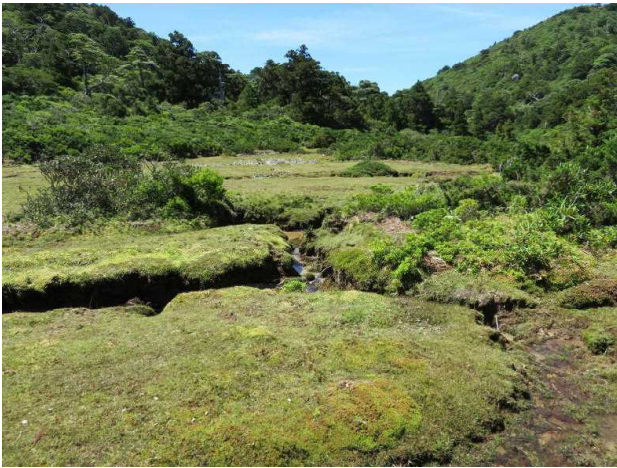
⑦縦浸食の状況

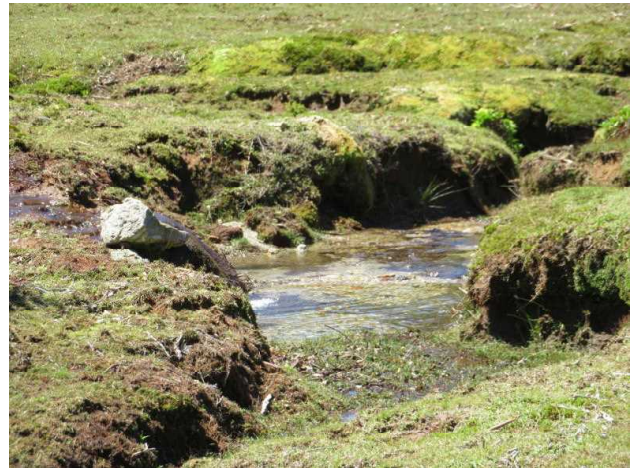
⑧縦浸食の状況

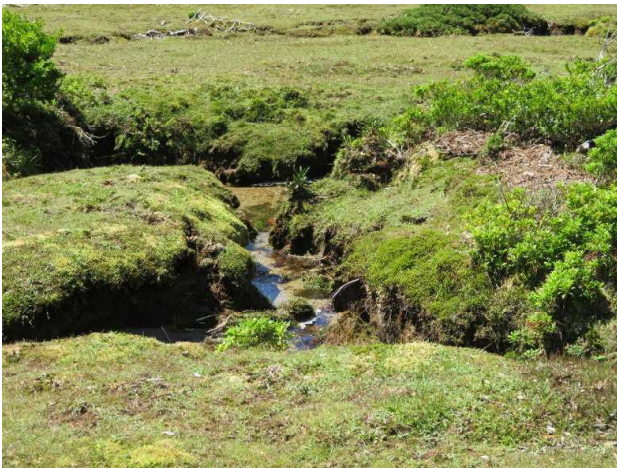
⑨縦浸食の状況

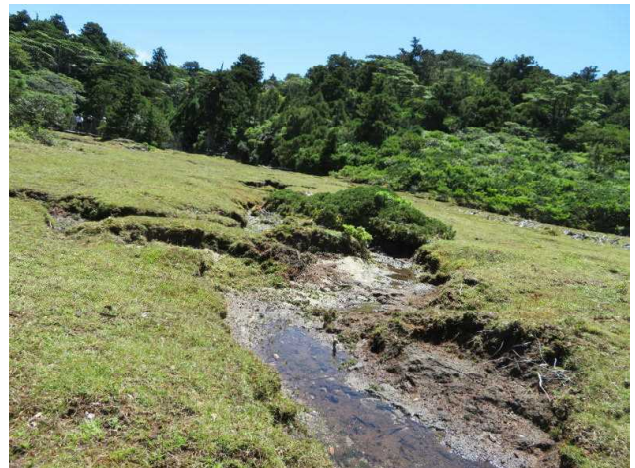
⑩縦浸食の状況

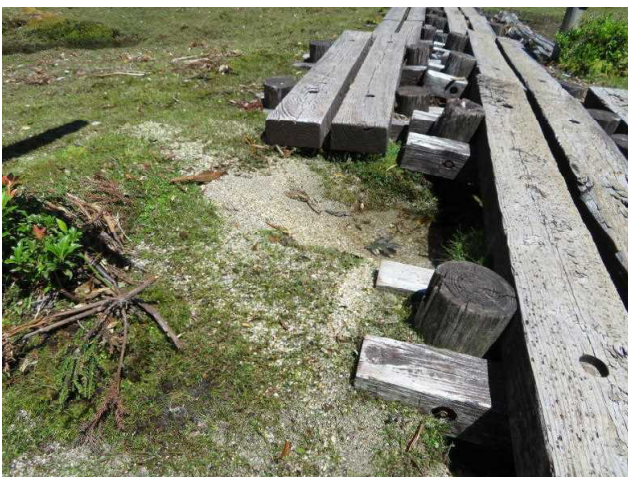
⑪歩道からの土砂の流入状況

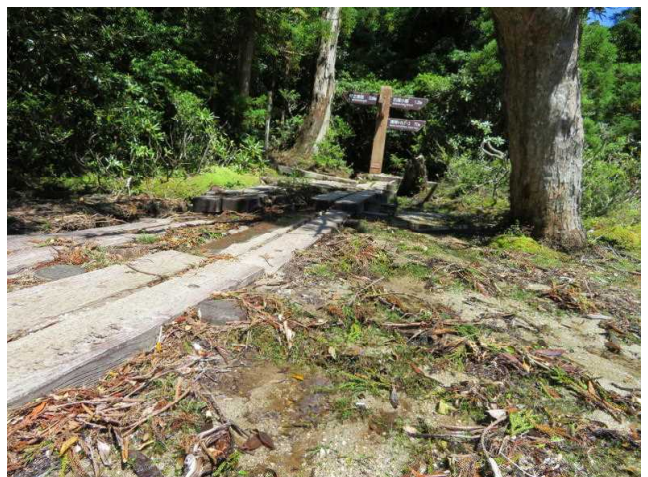
⑫歩道からの土砂の流入状況

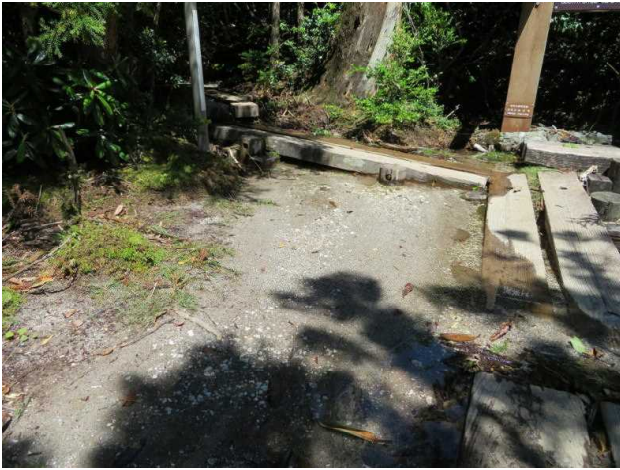
⑬歩道からの土砂の流入状況

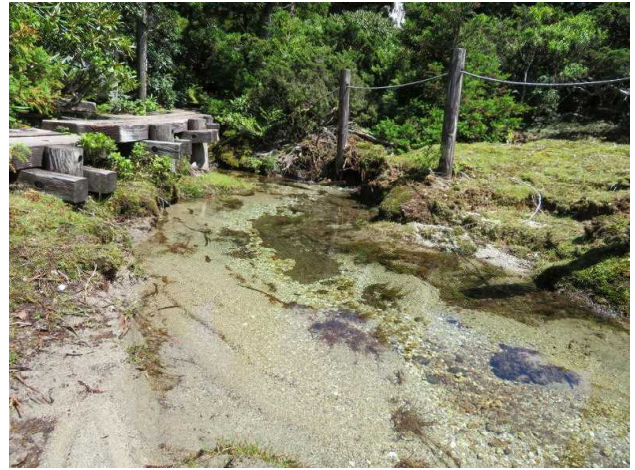
⑭流路からの土砂の流入状況

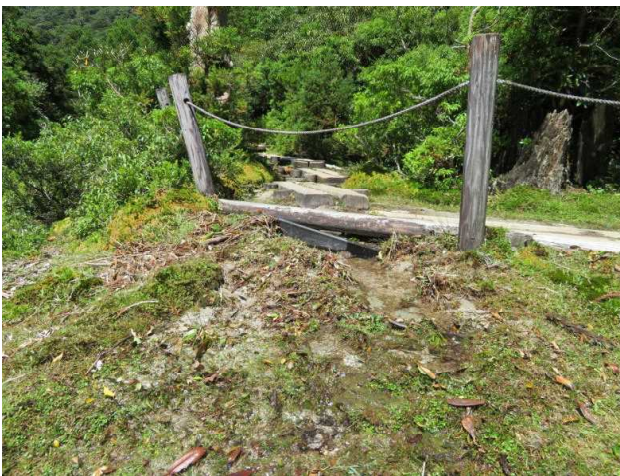
⑮歩道からの土砂の流入状況

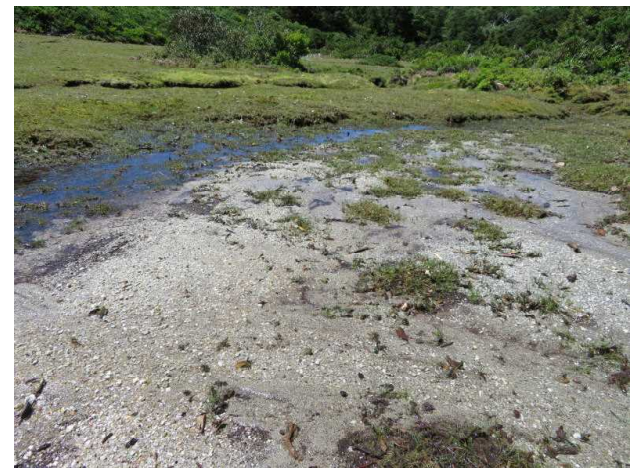
⑯同左からの流入状況

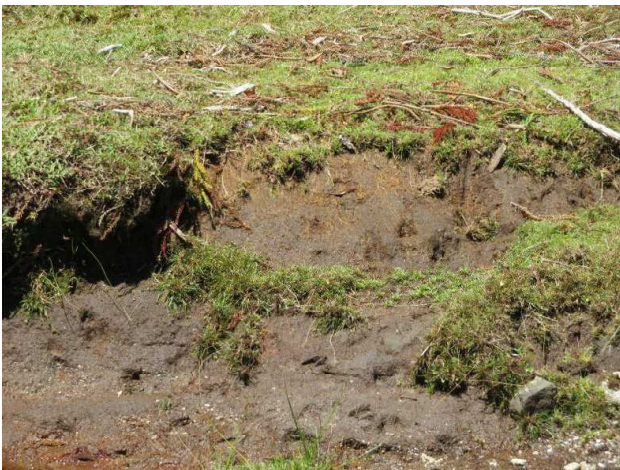
⑰ヤクシカによる土手の踏み抜き

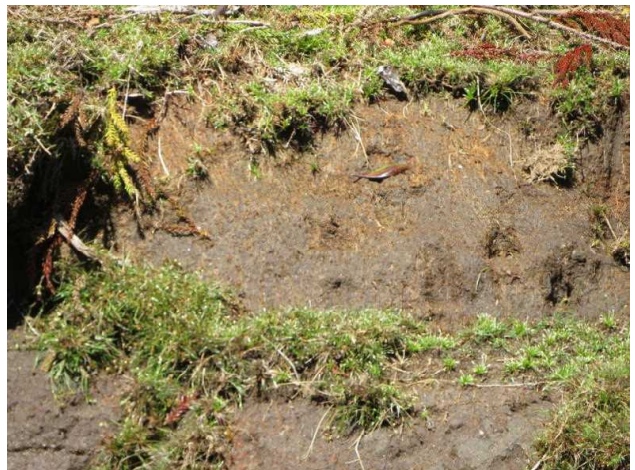
⑱同左

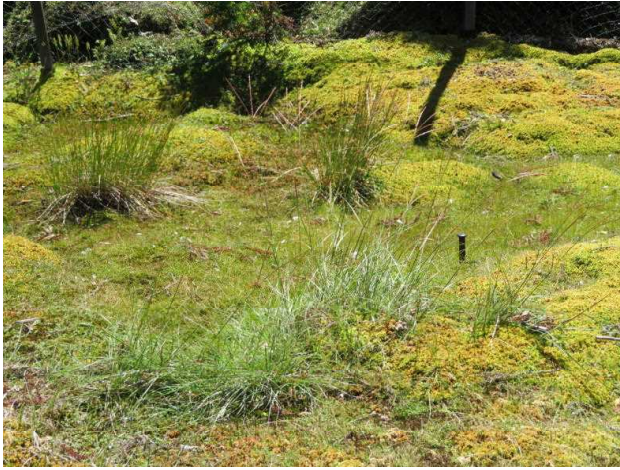
㉑ ススキ類の草木の出現

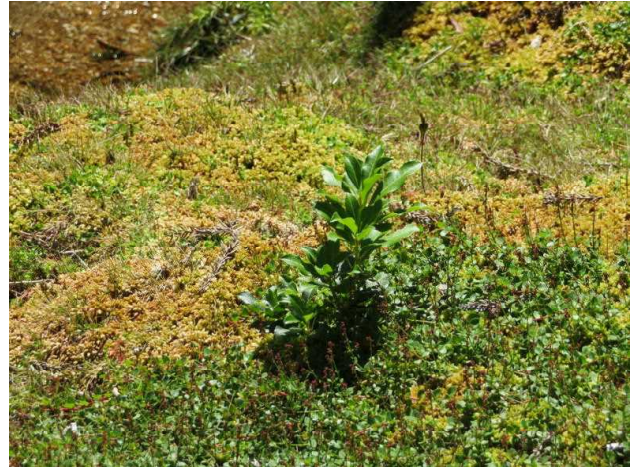
㉒アセビの出現

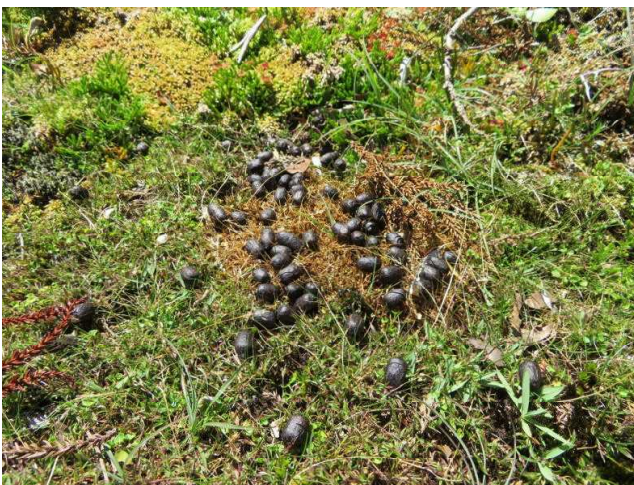
㉓ヤクシカのフン

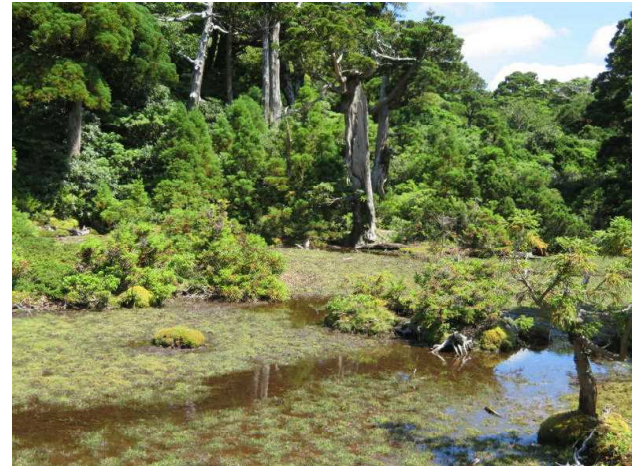
④ 前日の大雨で水量が多いように思われる

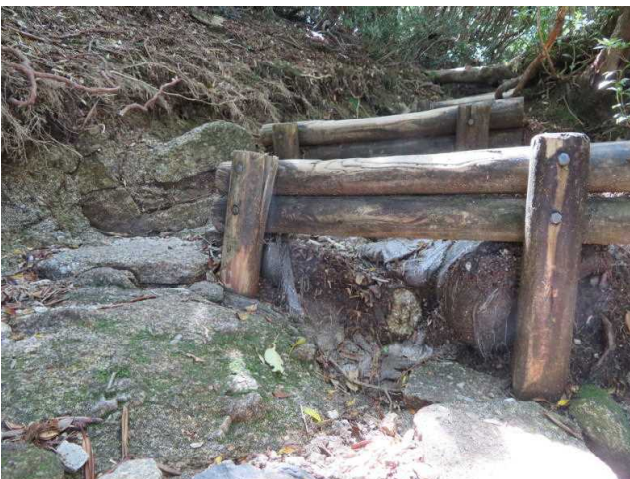
⑤ 歩道の下がえぐられて土砂が流れ出ている。

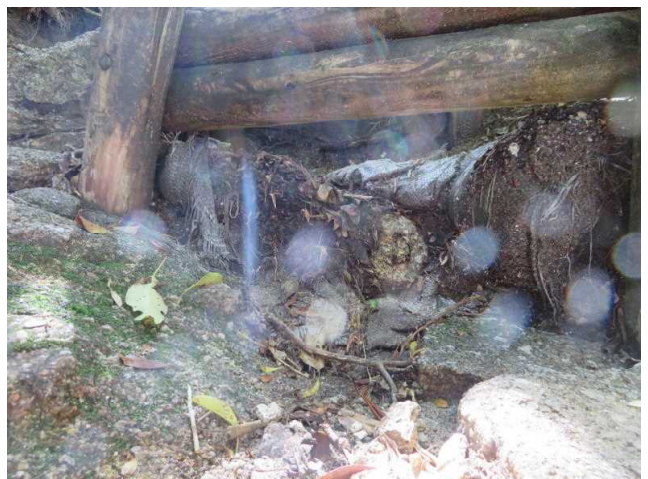
⑥ 土のうに詰めた土砂が破れて流れ出ている

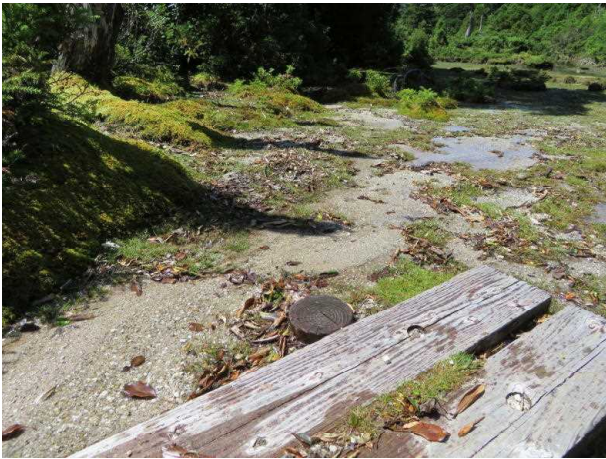
⑦湿原の入り口（左側）
歩道からの土砂の流入が確認できる

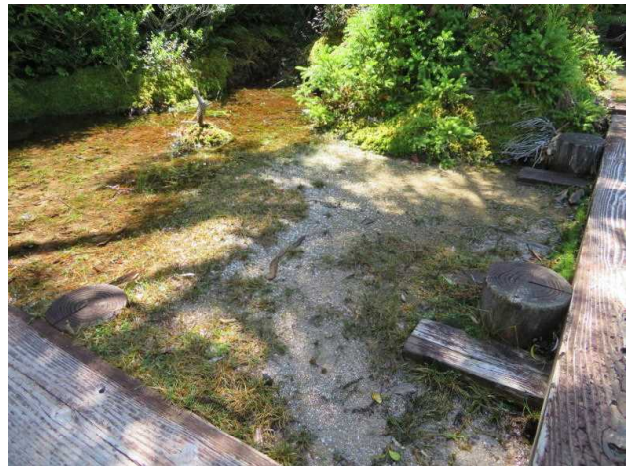
⑧湿原の入り口（右側）
同じく土砂の流入が確認できる

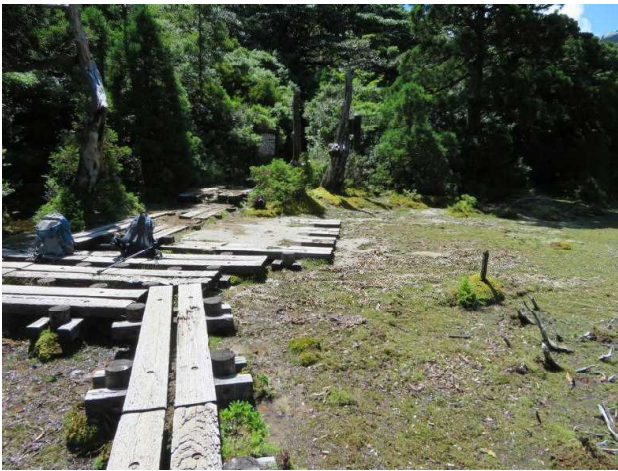
⑨歩道の奥から歩道入り口をみる
流入土砂が堆積している

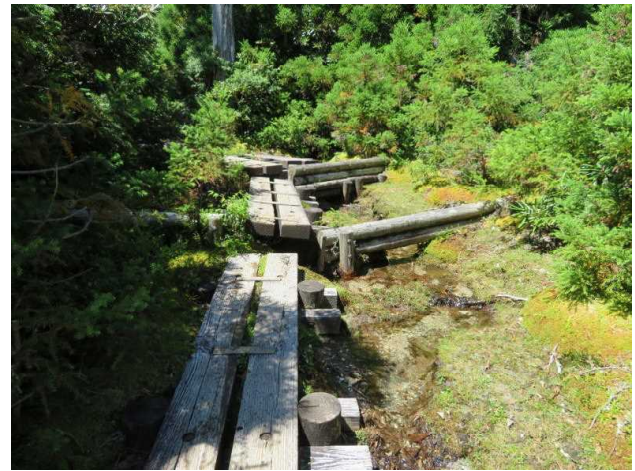
⑩歩道奥
歩道の下方がえぐられている

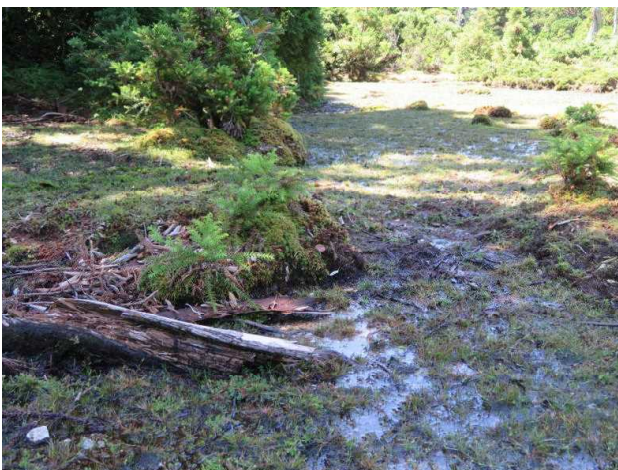
⑪写真⑨の左上影の部分
泥炭層でありぬかるんでいる

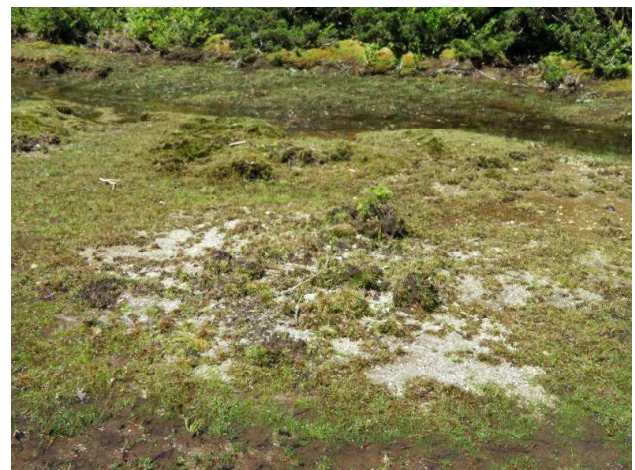
⑫写真⑨の歩道デッキの横
土砂の堆積地でかなり陸地化している
ミズゴケ以外の植生が見られる

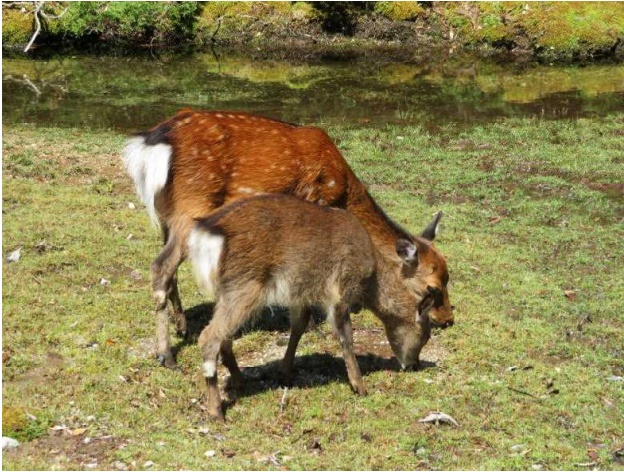
⑬写真⑫の横でヤクシカが採食中

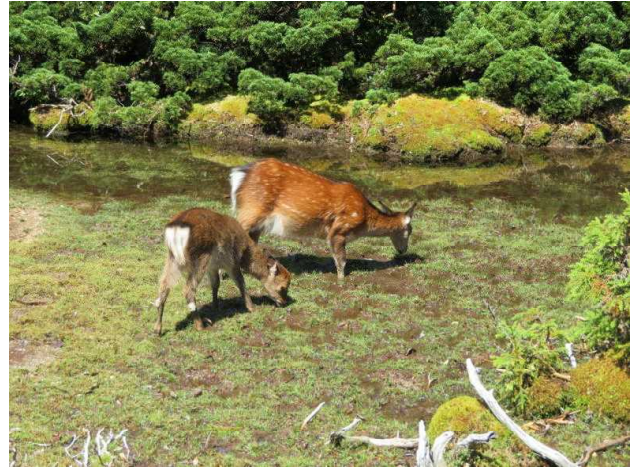
⑭奥の泥炭層まで採食している
(右足が深く入っている)
