試行的保全対策の実施（中間報告）

高層湿原の自然の遷移ではなく、外部要因（ヤクシカによる流路踏み抜き、登山道から土砂の流入、木道によるダムアップ等）による急激な河床低下や流路の拡幅が生じている箇所については、緩やかに土砂等を堆積することで河床低下の進行を回避する試行的保全対策として、令和元年12月10日に丸太木柵工を設置した。なお、丸太木柵工は令和4年度まで設置予定。

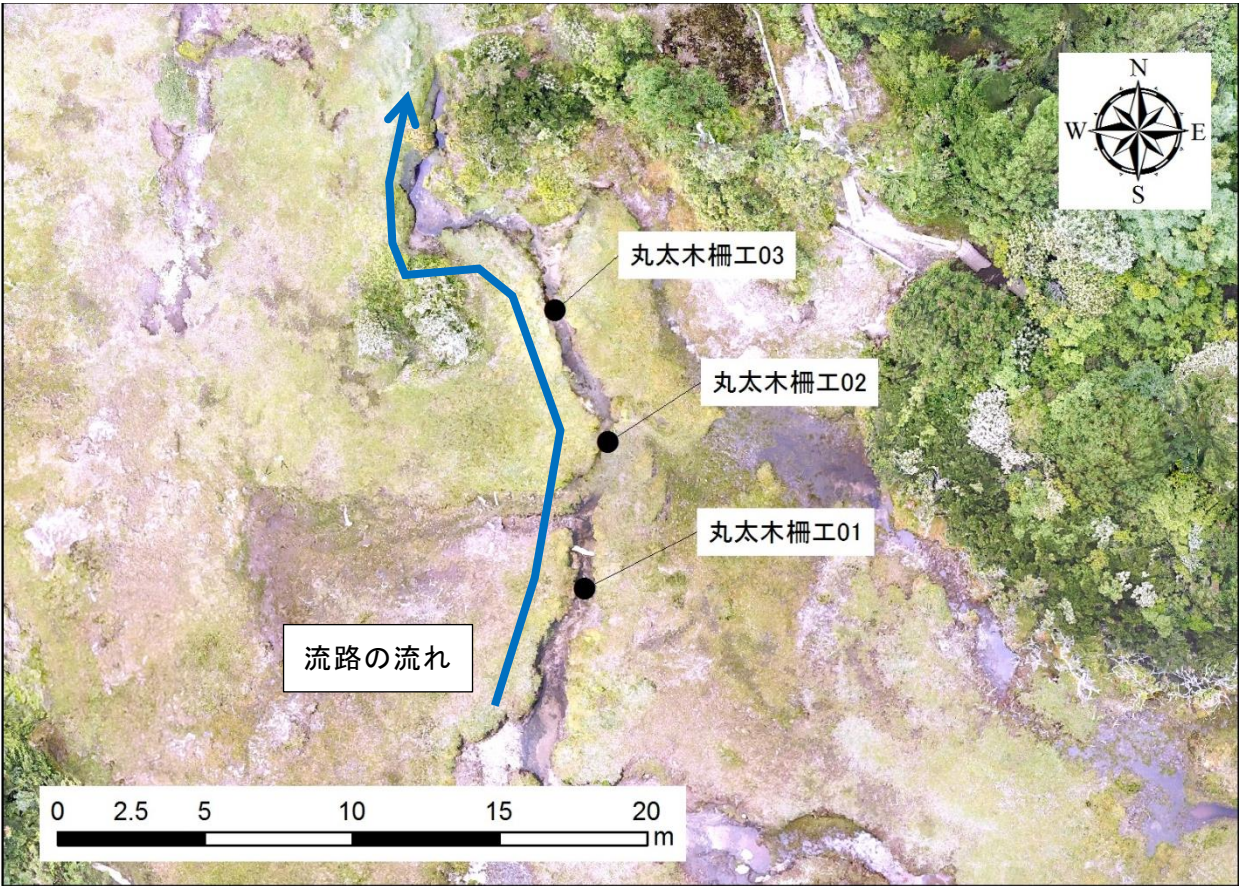
図 1-1 試行的保全対策（丸太木柵工）の設置箇所

水の滞留時間がより短く河床低下の進行が早いと想定される花之江河のうち、河床低下が進み、レキが表面に現れている流路（1流路）を対象とし、丸太による土留め効果を期待する丸太木柵工を、対象流路に3箇所設置（図1-1の黒丸）した。

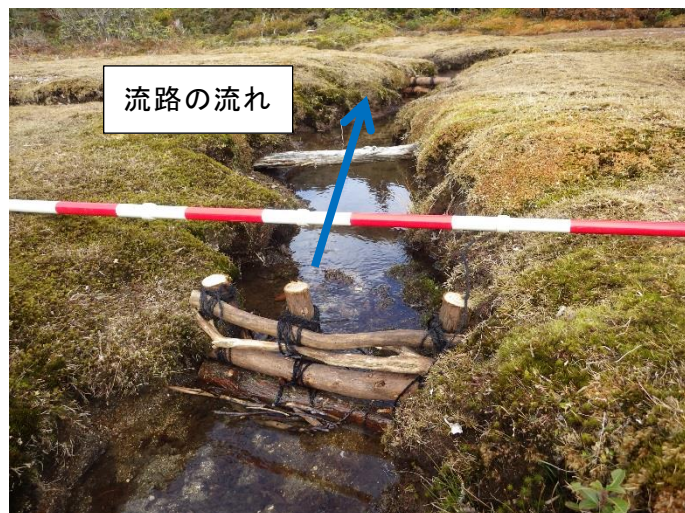
【丸太編柵工設置当日】
令和元年12月10日、晴れ

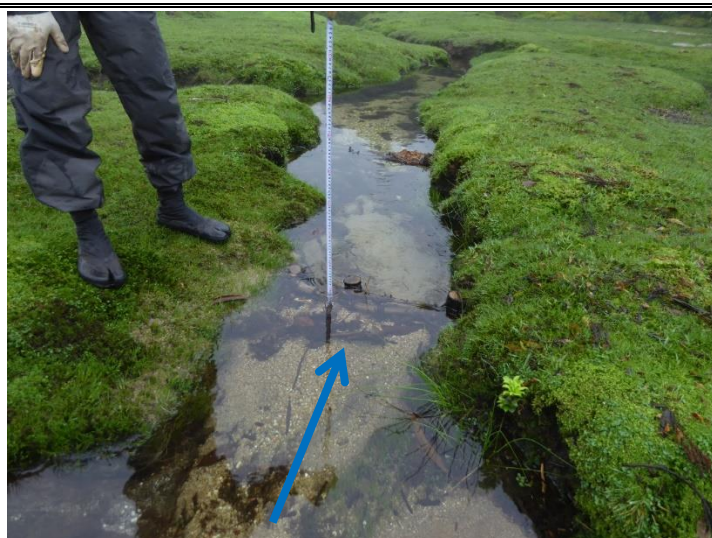
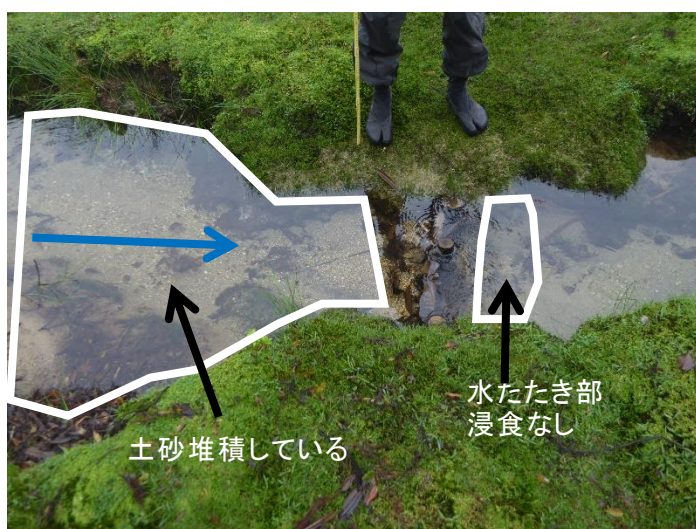
【設置から7ヶ月後】
令和2年7月10日、晴れ

- 木柵上流側には、上端横に設置した丸太まで土砂が堆積している。
- 木柵下流側にも、土砂堆積しており、水たたき部及び側壁の浸食は見られなかった。
- 木柵工設置によって、水落差はほとんど無く、緩やかに水が流れている。

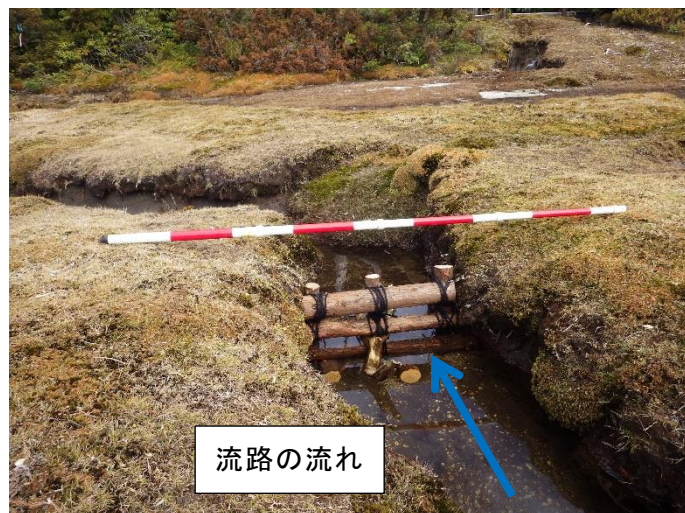
【丸太編柵工設置当日】
令和元年12月10日、晴れ

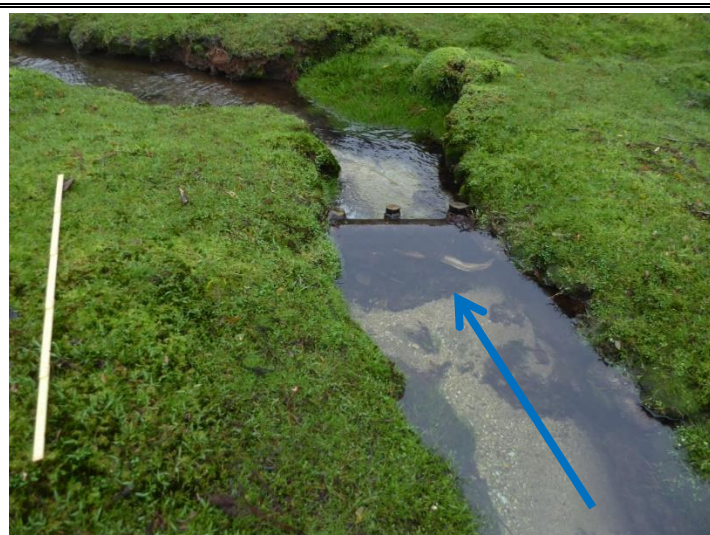
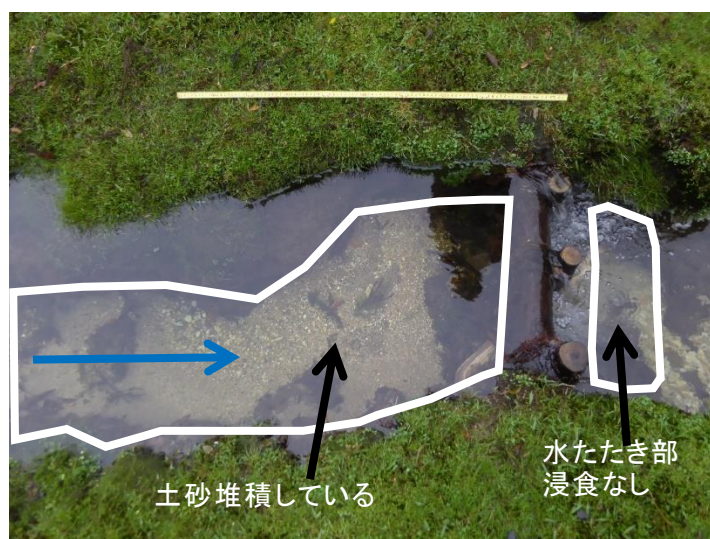
【設置から7ヶ月後】
令和2年7月10日、晴れ

土砂堆積している

水たたき部
浸食なし

- 木柵上流側には、下端横に設置した丸太まで土砂が堆積している。
- 木柵下流側にも、土砂堆積しており、水たたき部及び側壁の浸食は見られなかった。
- 木柵工設置によって、水落差は5 cm程度あるが、緩やかに水が流れている。

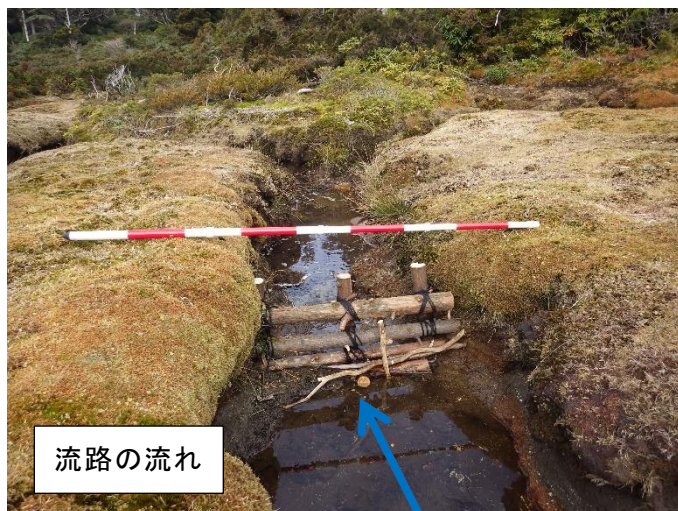
【丸太編柵工設置当日】
令和元年12月10日、晴れ

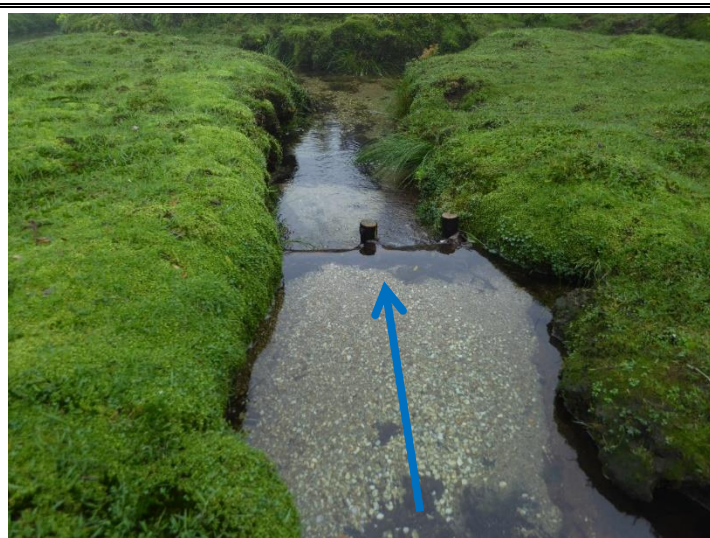
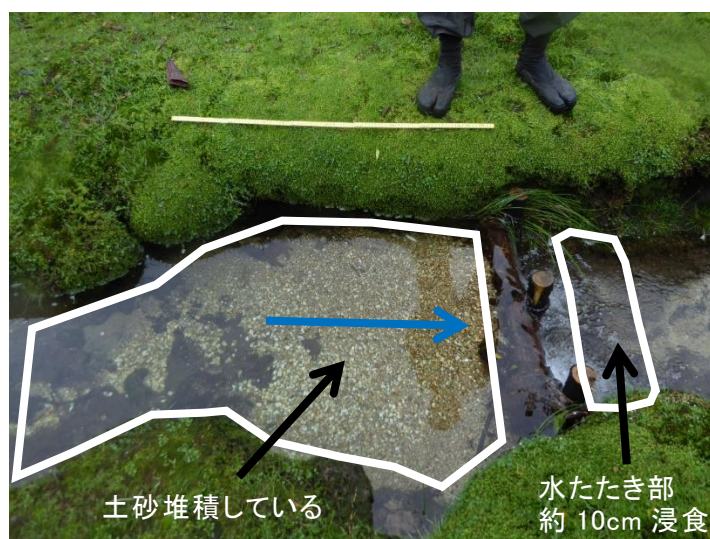
【設置から7ヶ月後】
令和2年7月10日、晴れ

- 木柵上流側には、上端横に設置した丸太まで土砂が堆積している。
- 木柵下流側には、土砂堆積はなく、水落差が 10cm 程形成されたことにより、木柵下流側の水たたき部には深さ 10cm 程度の浸食が形成されている。
- 木柵工設置によって、水落差が形成され、木柵下流側の流れが速くなっている

- 水たたき部の浸食が更に深くなったり、その周辺の側壁への浸食が進行した場合には、水たたき部に枝葉を入れた土嚢等を設置する等の処置を検討する。

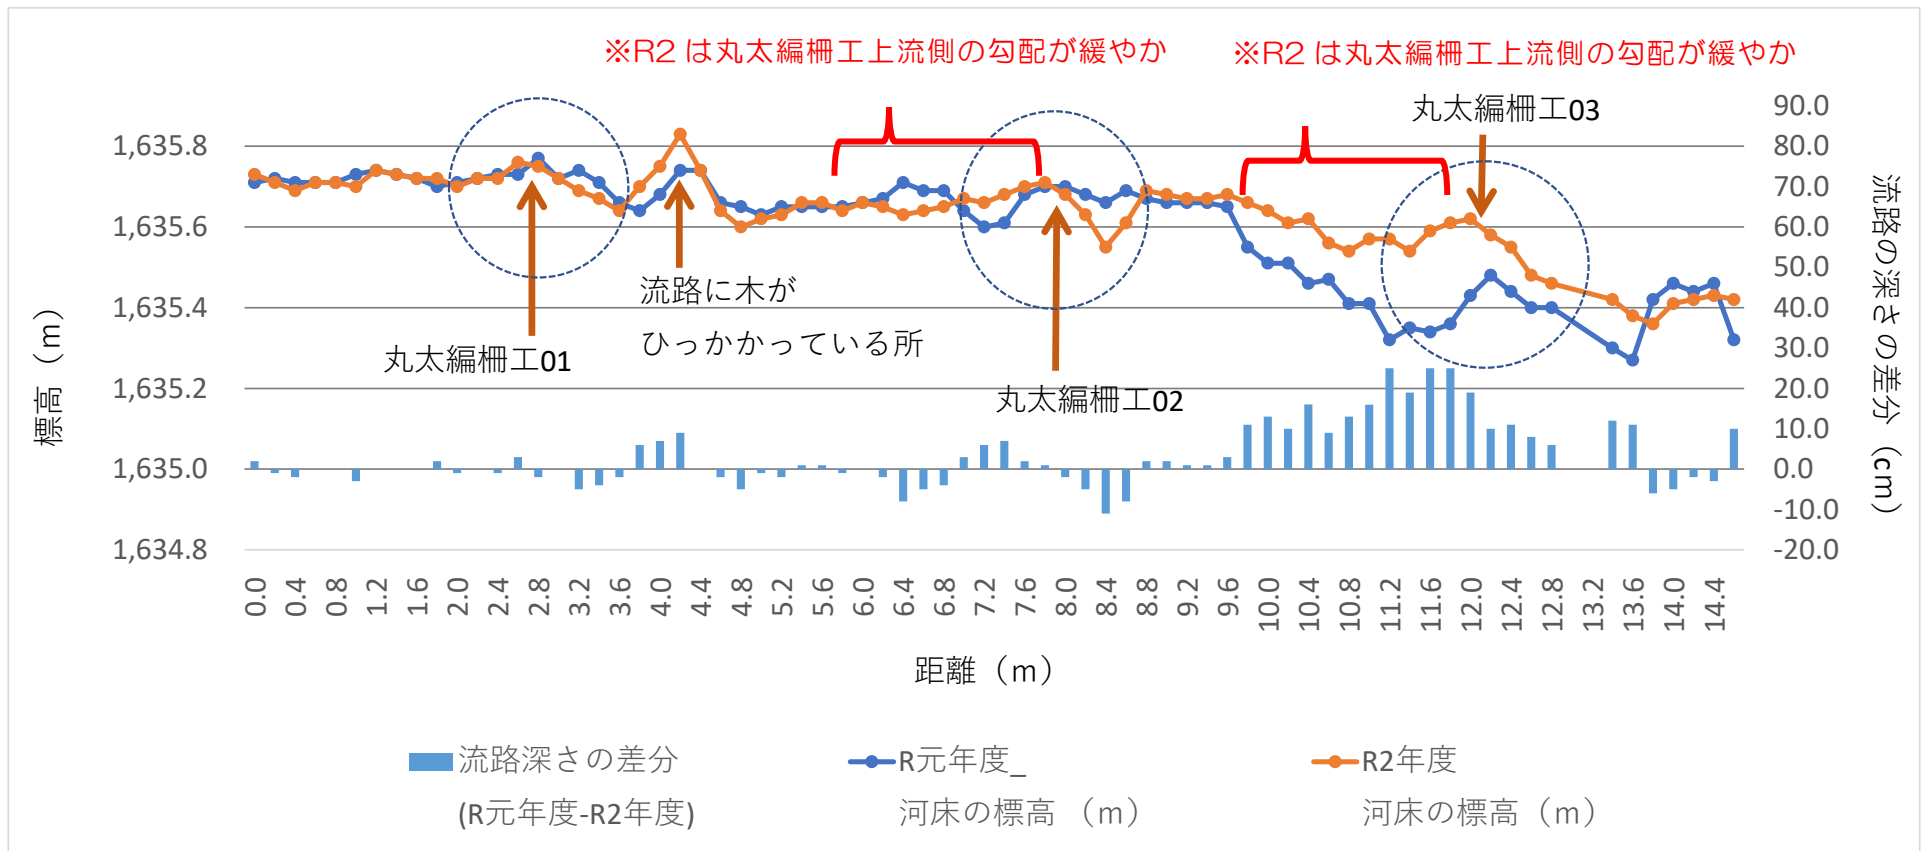
図 3-3 丸太木柵工設置前と後の勾配変化

- 2年間分の河床標高を比較すると、令和2年度の丸太編柵工上流側の河床勾配が緩やかになっている。
- 7月10日のモニタリングでは、03丸太編柵工下流側の水たたき部分に10cm程度の浸食を確認したが、図3-3では確認できなかった。
- 水路勾配の短期的な変化は、ドローン撮影で得た標高データから簡単に把握できることから、次年度以降も土留め工の効果及び検証を行う際には、同様の標高データを活用する。
