木道下の地形調査

1. 木道設置個所の縦断図と断面図

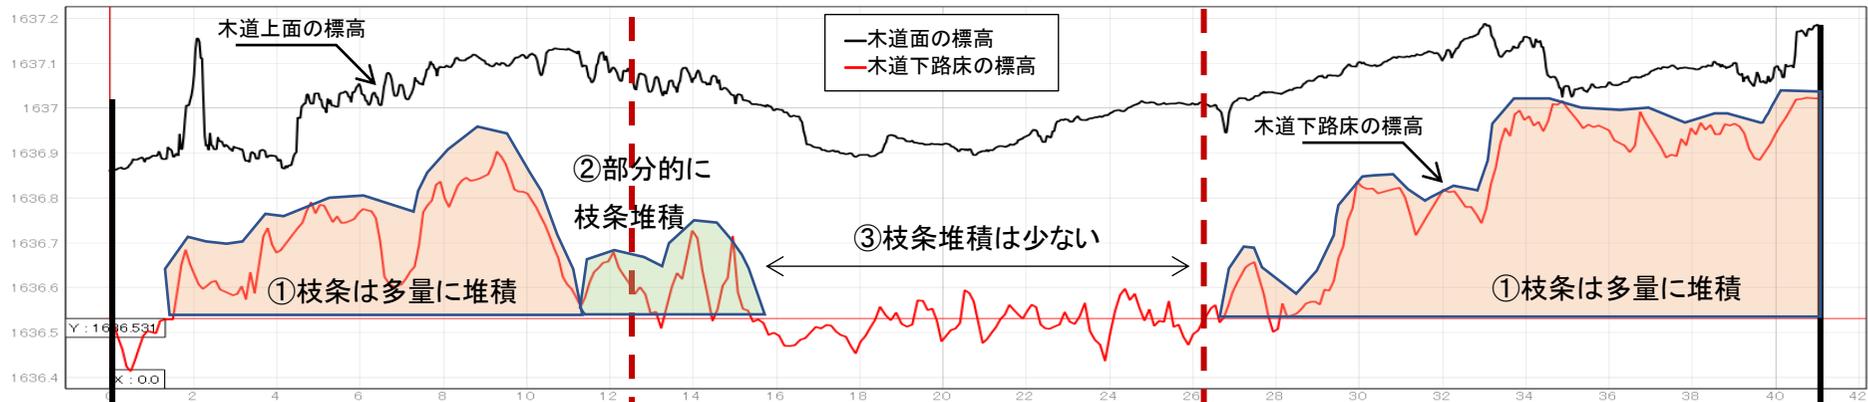
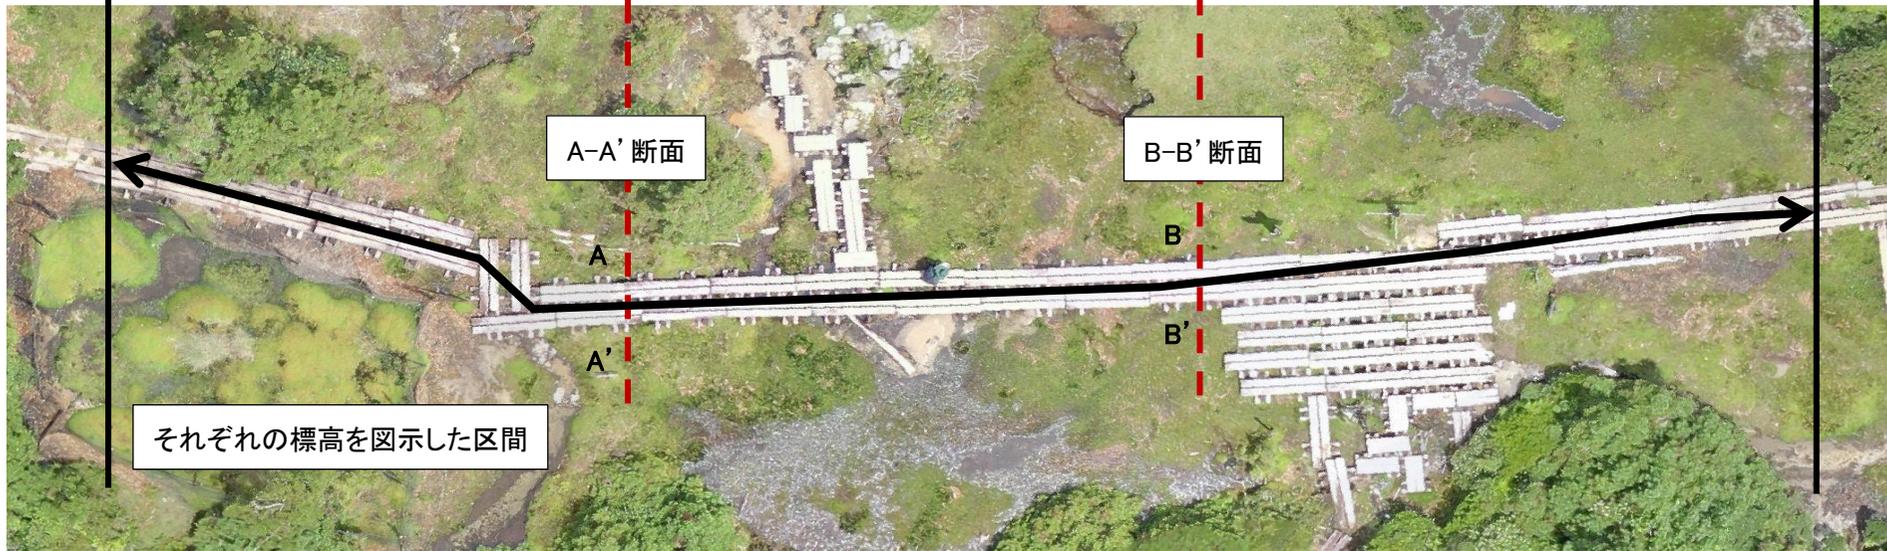
図1 縦断図と枝条堆積位置の関係

図 1 の縦断図より、①枝条が多量に堆積している箇所、②部分的に堆積している箇所、③枝条堆積は少なく降雨の無いときでも木道下を水が流れている箇所の 3 つに区分できる。図 2 の流路位置と併せてみても、枝条堆積の少なくところが流路となっていることがわかる。

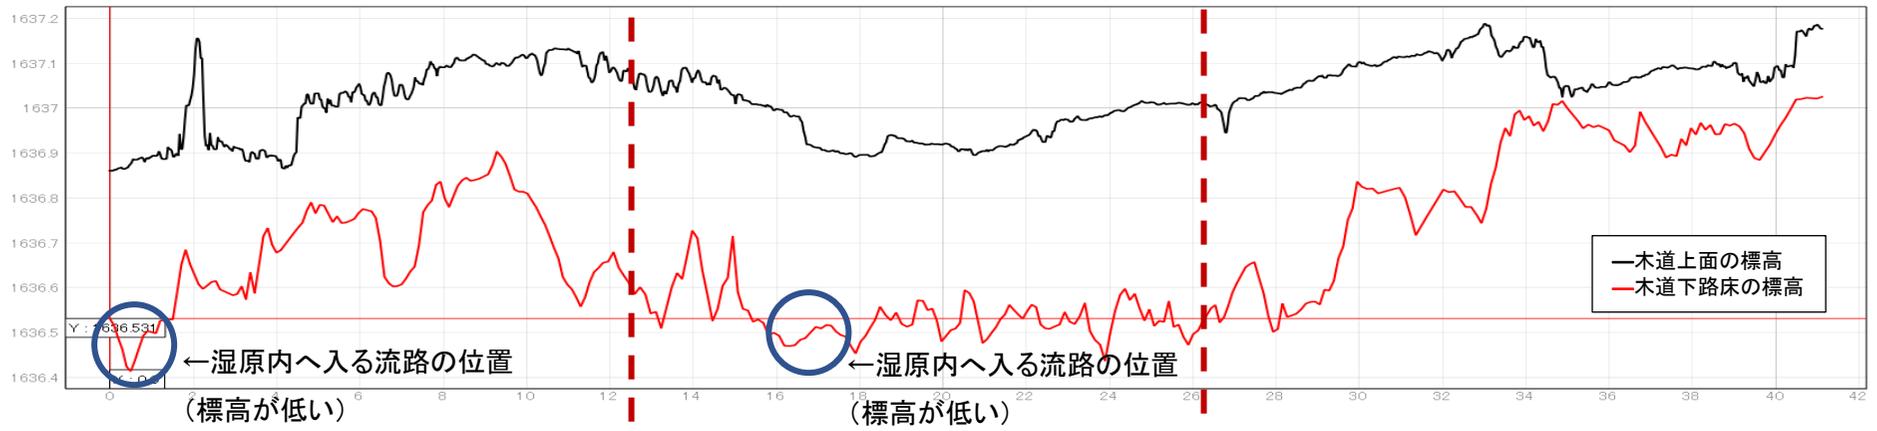
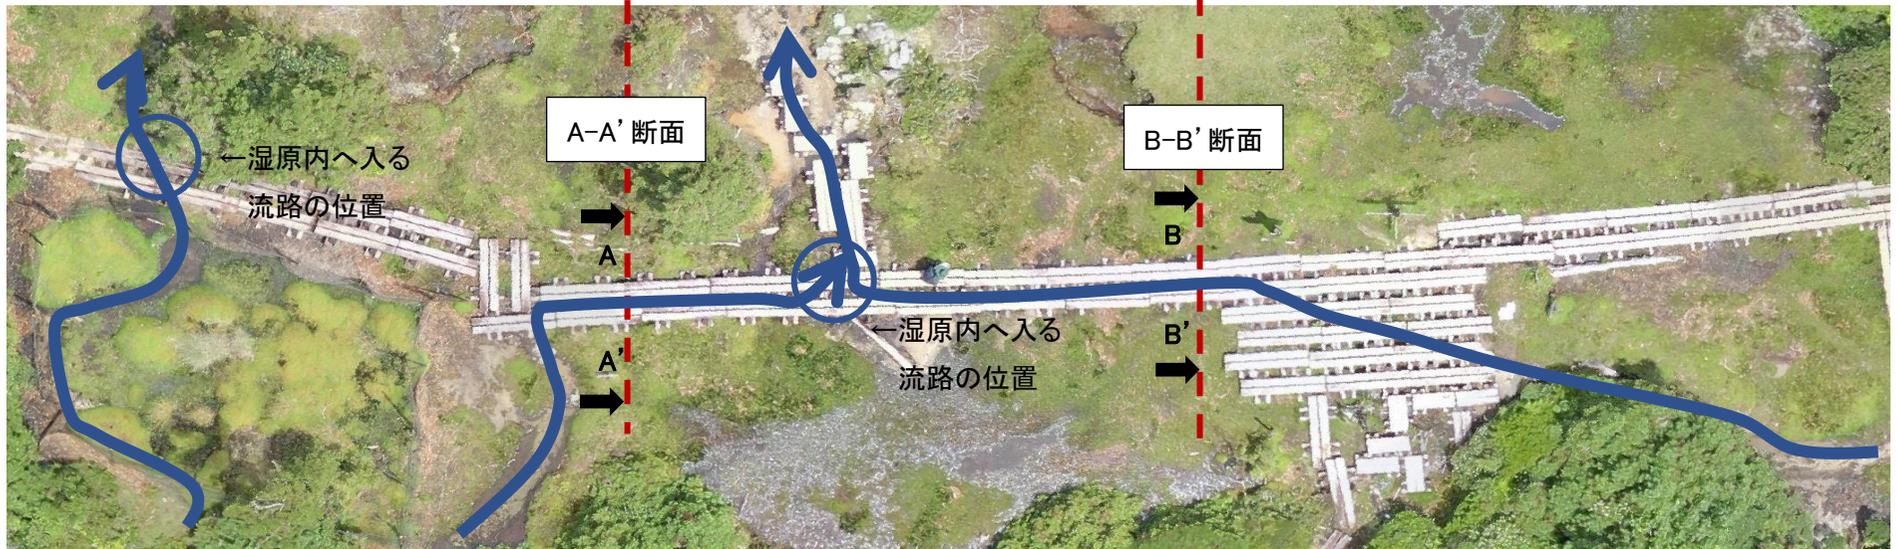
図2 路床縦断面図（木道上、路床）と湿原内へ入る流路の位置関係

また、図 2 では、縦断図で示している路床標高の低いところが、湿原内へ入る流路の位置になっていることがわかる。

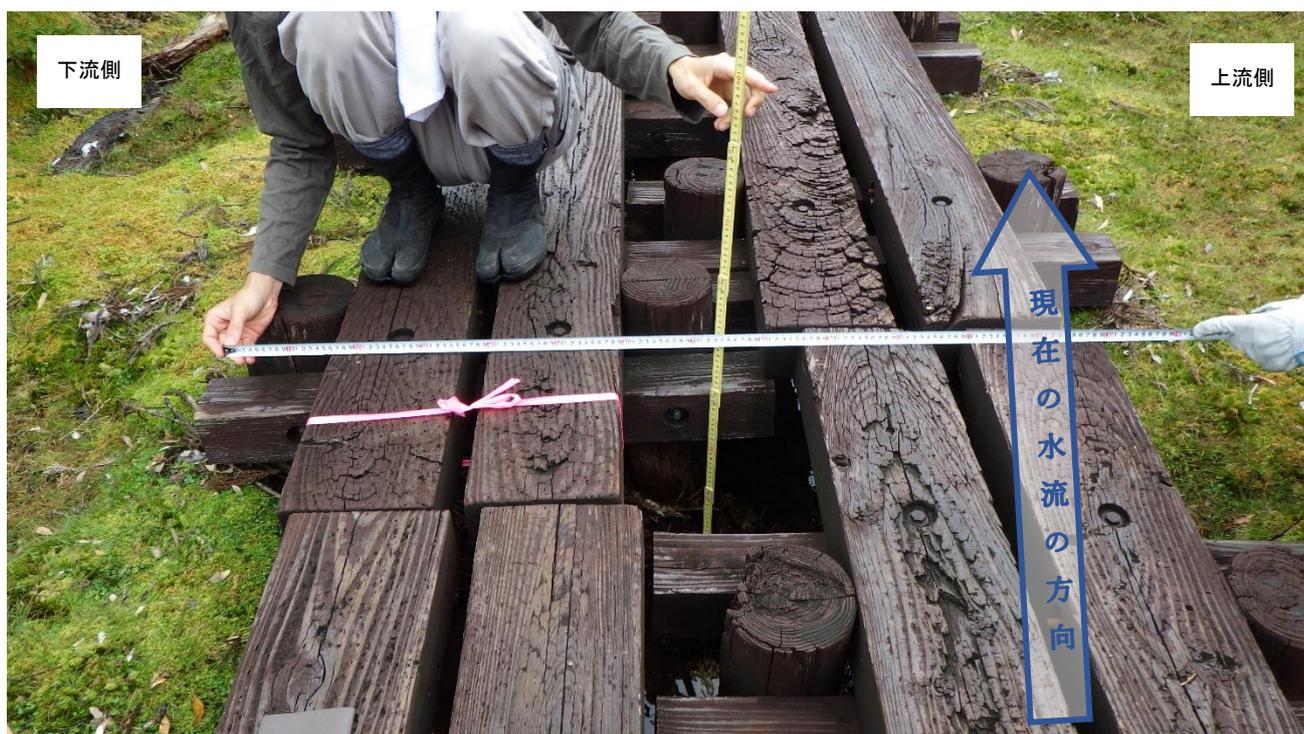
写真1 堰の設置箇所（案） 上面から撮影

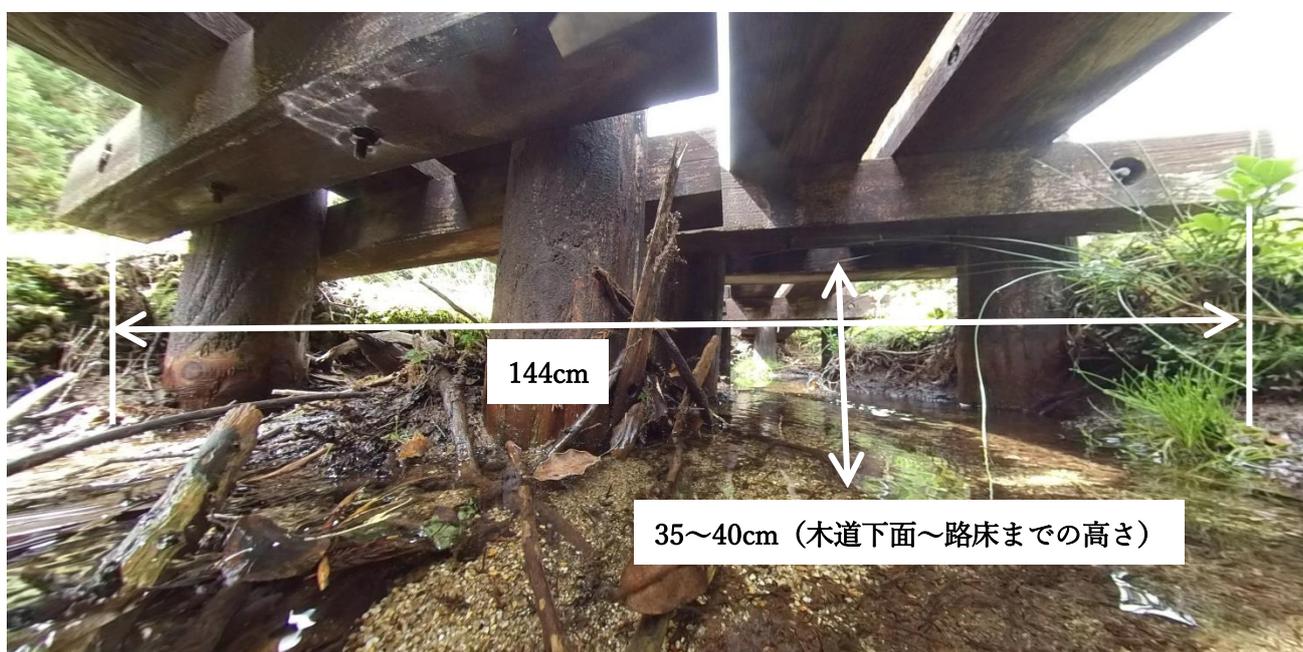
写真2 木道下を撮影

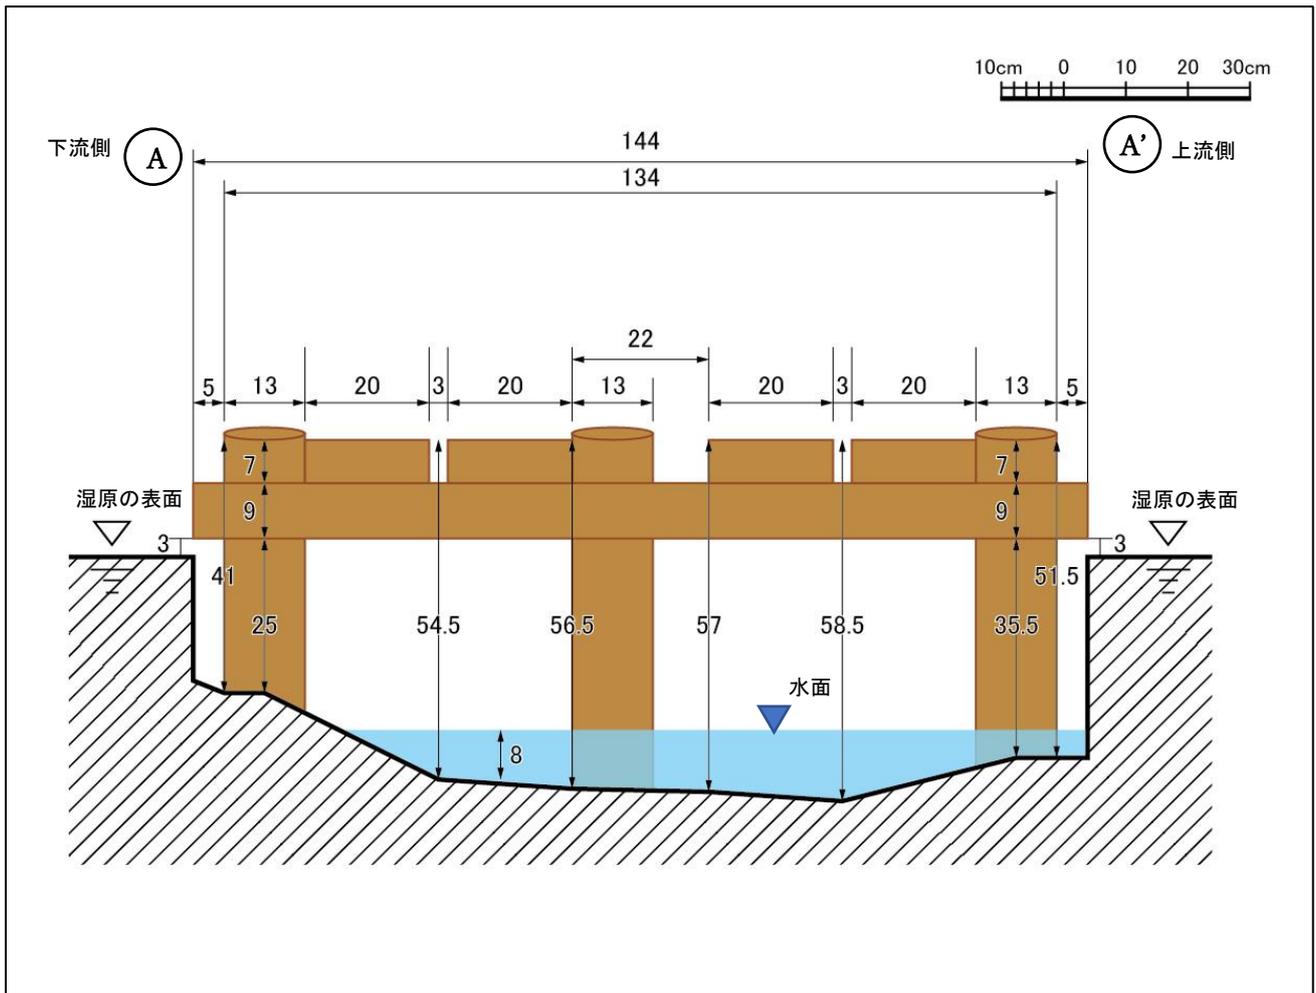
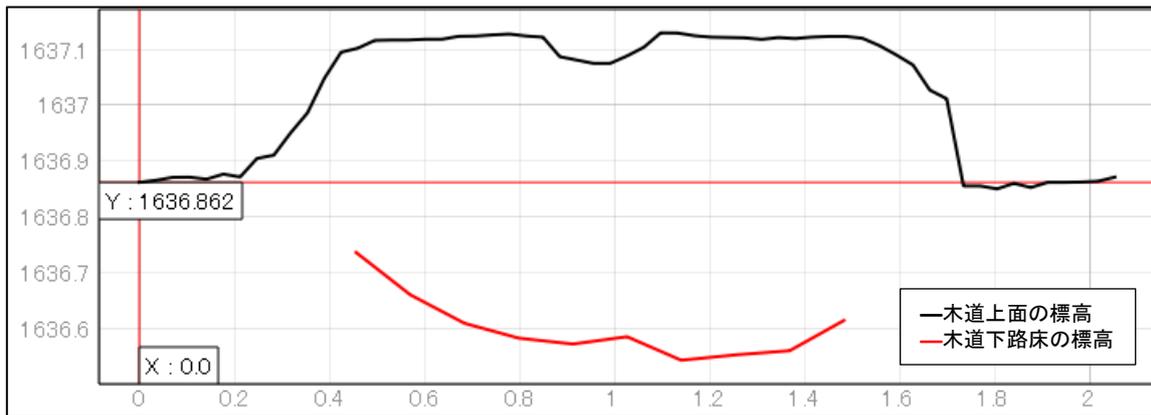
図3 木道下の横断面図 (A—A' 断面)

図 3 及び図 4 の断面図の位置は、枝条堆積が少なく流路となっており、木道と路床までの距離が 25～40cm 程度あり、降雨時に多量の枝条が流れても、多くは下流へ流れている。このため、路床と木道までの距離はこの程度の確保が必要になると推測される。

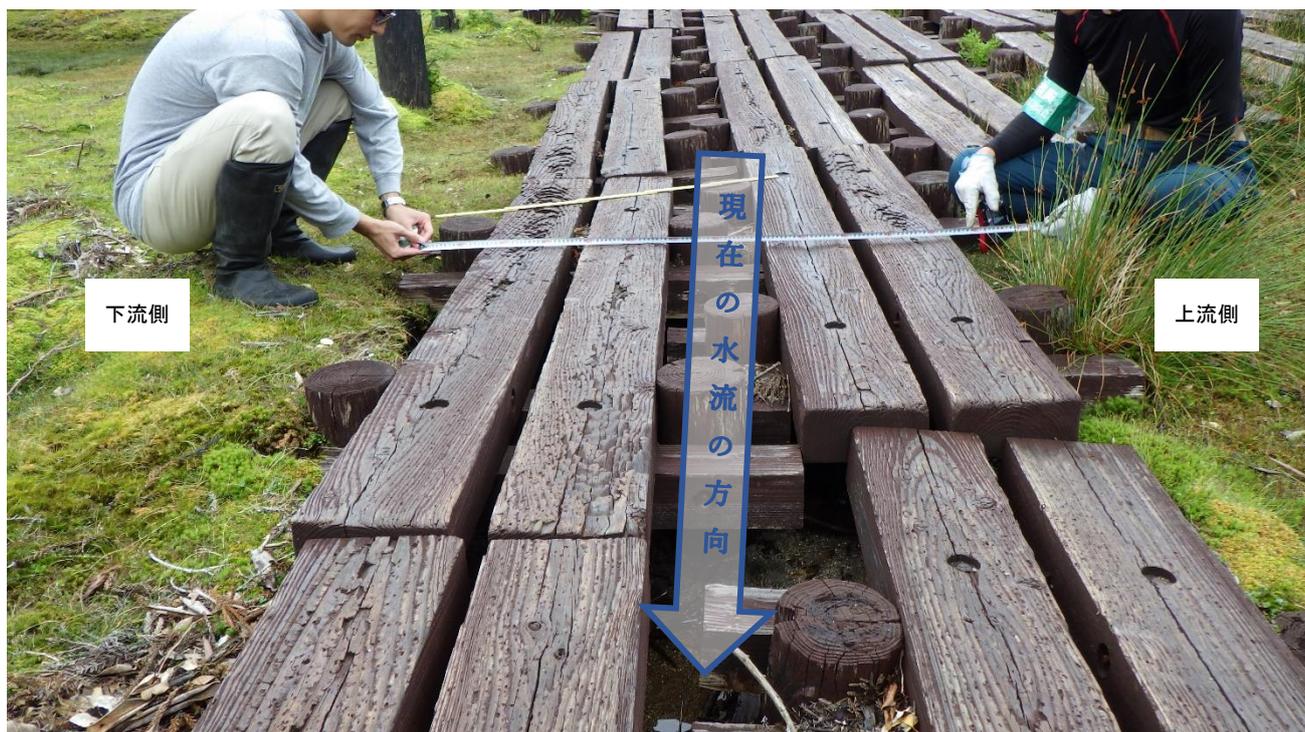
写真3 堰の設置個所（案） 上面から撮影

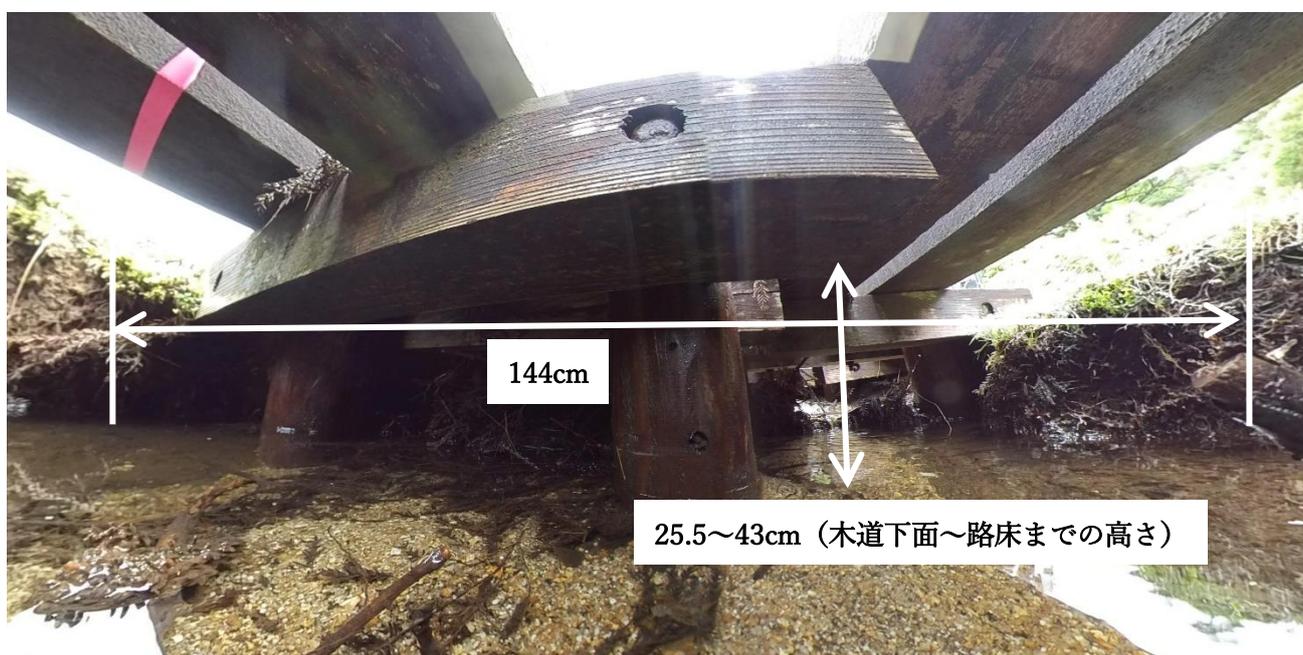
写真4 木道下を撮影

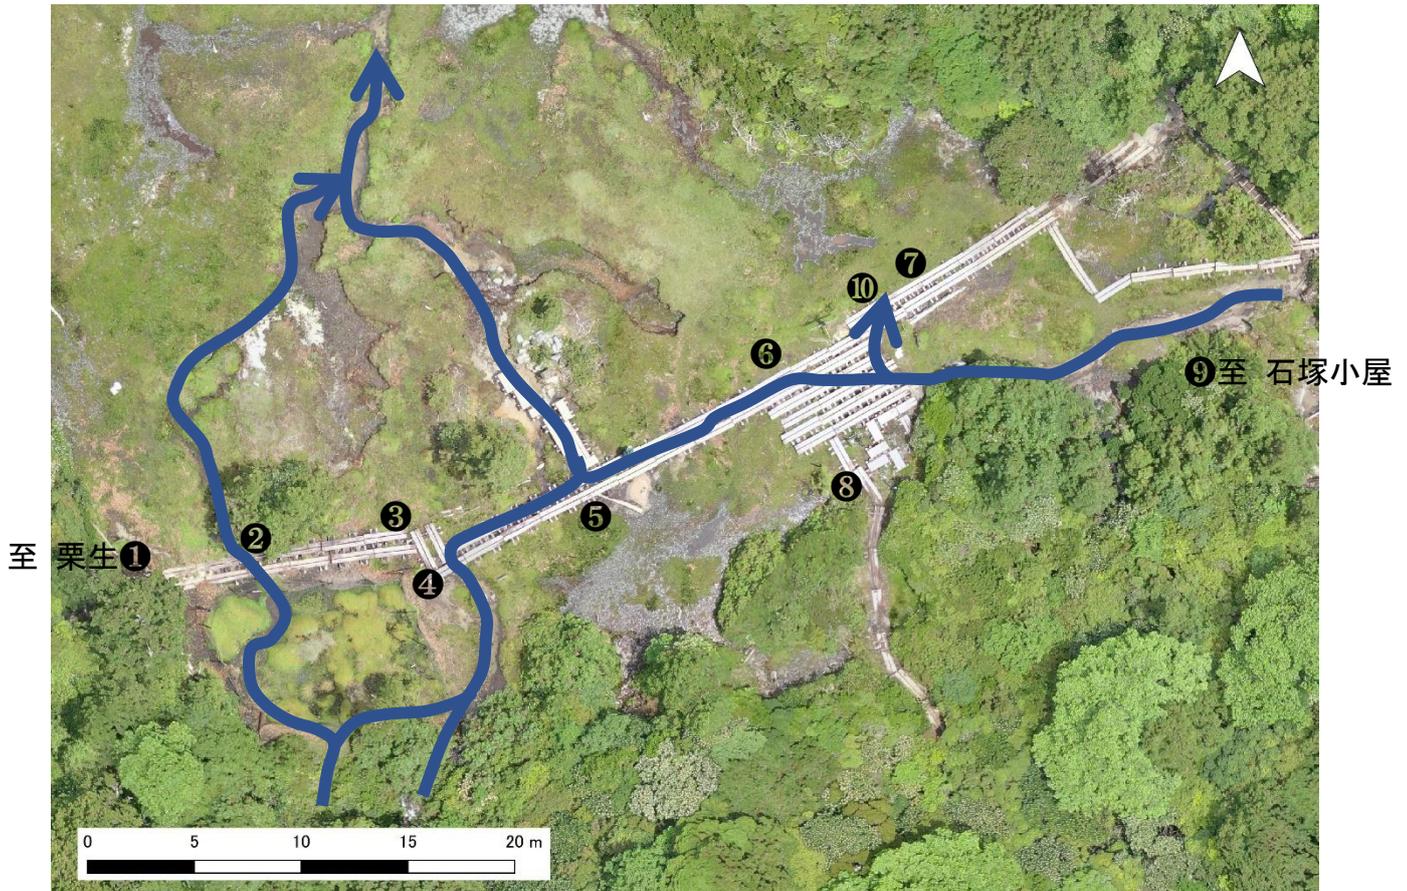
図5 花之江河（○番号は調査地点）

① 歩道（栗生歩道方向）には侵食による土砂生産源が散見される。生産された土砂の一部は降雨時歩道を通じて運ばれ湿原まで到達している。。1980年代歩道（栗生歩道方向）から大量の土砂が湿原に流入堆積し、歩道が湿原に入り込む周辺では地盤が数十センチメートル上昇した。土砂の堆積で盛り上がった地形は現在も残っている。この地盤上昇で湿原西側の流路（湿原の南側に位置する集水域からの水の流れ）が東側（ポテンシャルが高い側）に方向を転換した。栗生歩道は湿原内で木道と結ばれている。この地点付近の木道は桁下が枝条や土砂で目詰まりを起こし水の流れを阻害している。降雨時には木道桁上面を越えて水が流れる。

② 木道下流路が横断している。木道桁下面と水面との間には枝条が詰まり、無降雨時でも水の流れを阻害している。降雨時には木道桁上面を越えて水が流れる。

③ 湿原南側の集水域から流入する水の一部は、降雨時には流路から溢れ出て木道に達し、目詰まりした桁下面の隙間を抜けて、あるいは桁上面を越えて木道を横断し湿原北側（下流側）に流れ出る。この流れが直下流部の流路侵食（侵食で泥炭層が流失）を誘発している。

- ④ 湿原南側の集水域からの流れは木道まで達すると、大きく方向転換して木道下に形成された流路を
通って東側に、⑤地点で北方向に進む。
- ⑤ 湿原南側と南東側の二つの集水域から発した互いに方向の異なる二つの流れが木道下に形成された
流路で合流する。二つの流れは合流した後、無降雨時、降雨時にかかわらず木道下を横断し祠に沿って北
方向（湿原下流方向）に進む。この流れで直下流部では流路の侵食が発生している。
- ⑥ 湿原南東側の集水域から発した流れが休憩デッキ下を斜めに横切って木道下の流路を通って西方向
に進む。
- ⑦ 湿原表面と木道桁下の間は隙間がなく、無降雨時表流水は確認されない。降雨時、表流水は木道桁の
上面を越流する。
- ⑧ 歩道（小花之江河方向）には侵食による土砂生産源が散見される。生産された土砂の一部は降雨時歩
道を通じて運ばれ湿原まで到達している。
- ⑨ 石塚小屋歩道ルートからの土砂流出は抑制されている。
- ⑩ ⑥、⑦と同じ。
- ⑪ 黒味岳歩道ルートからの土砂流入は抑制されている。
- ⑫ 湿原北東側の集水域から発した流れが湿原に入り込んでいる。この周辺では流れが永年にわたって
運んできた土砂が積もって堆積地形（盛り上がった地形）を形作っている。この地形で湿原内の流路は西
側に押し出される形で彎曲している。無降雨時の表流水は現在湿原の端を通って湿原外に排出されてい
る（伏流水は湿原内に流入していると考えられる）。この堆積地形の北側には丘状の地形があるが、黒味
岳集水域から水の運搬作用で流出した土砂ではない。

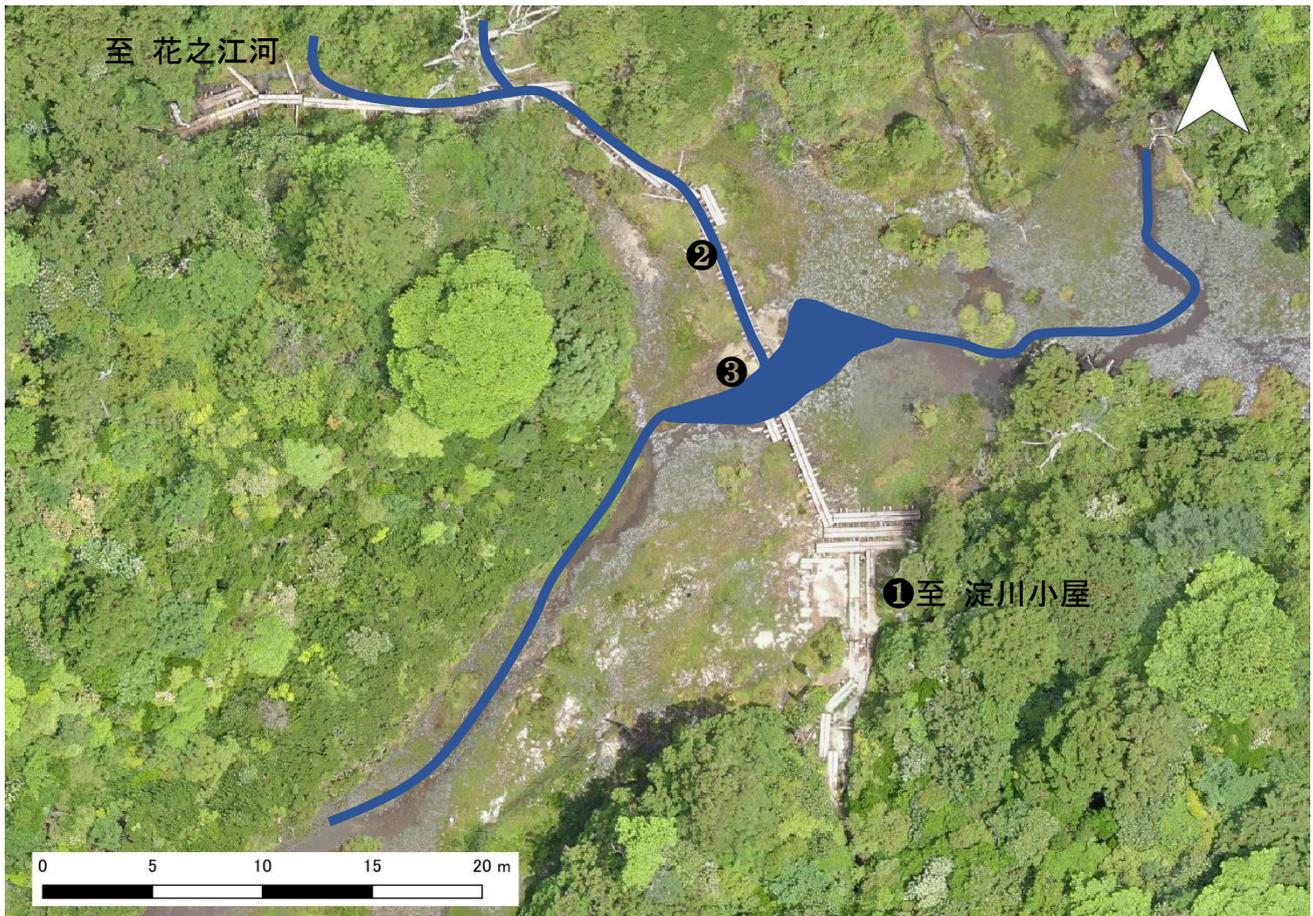
図6 小花之江河（○番号は調査地点）

① 歩道（淀川小屋方向）には侵食による土砂生産源が散見される。生産された土砂の一部は降雨時流路となる歩道を通じて運ばれ湿原まで到達している。1980年代歩道（淀川小屋方向）から大量の土砂が湿原に流入堆積し、歩道が湿原に入り込む周辺では地盤が数十センチメートル上昇した。土砂の堆積で盛り上がった地形は現在も残っている。

② 歩道（花之江河方向）から流水が木道下に集中。橋脚による流れの乱れで流路の壁面や路床の土砂が再移動している。

③ 湿原を横断する木道の下を流路が横断している。降雨時の水面と木道桁下面（水面側）のクリアランス（空間）は確保され、湿原内の水の流れはスムーズ。

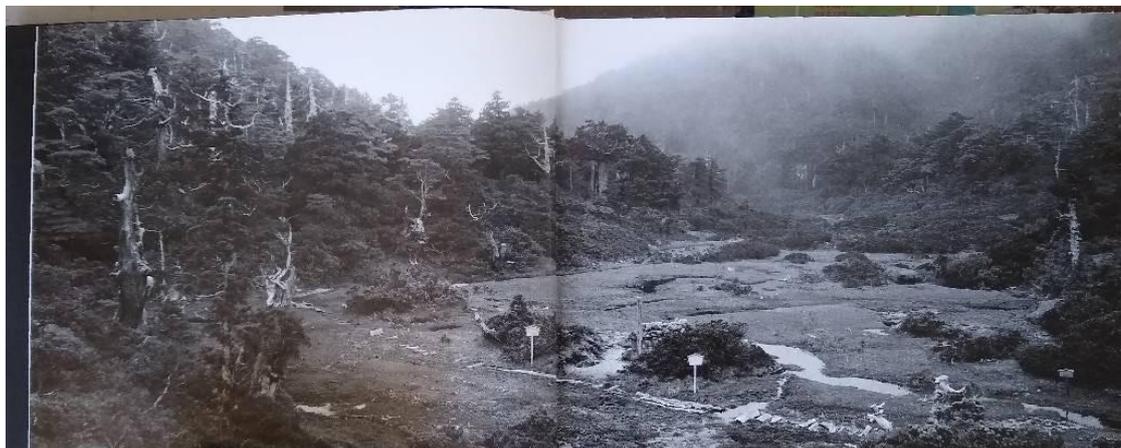
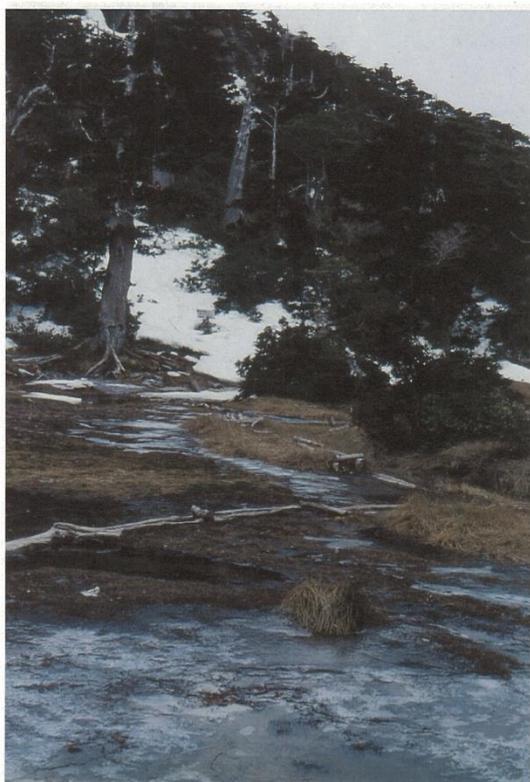
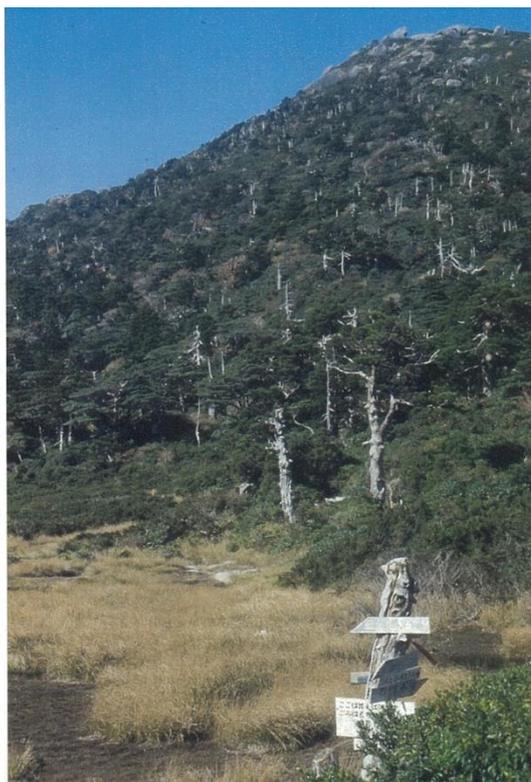
1961年
(S36年)

- ・宮之浦側の歩道に最も近い流路、高盤岳側の歩道に最も近い流路の2本が降雨の無いときにも水を排水しているように見える。
- ・湿原中央部にある扇状地内の流路は降雨のないときでも、現在と同じように水を排水していたように見える。

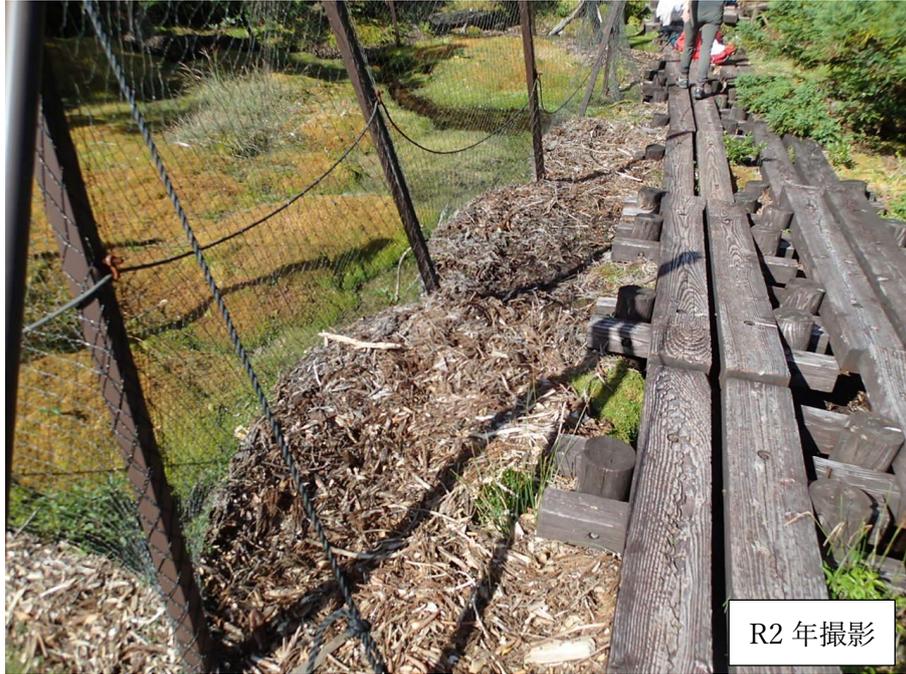
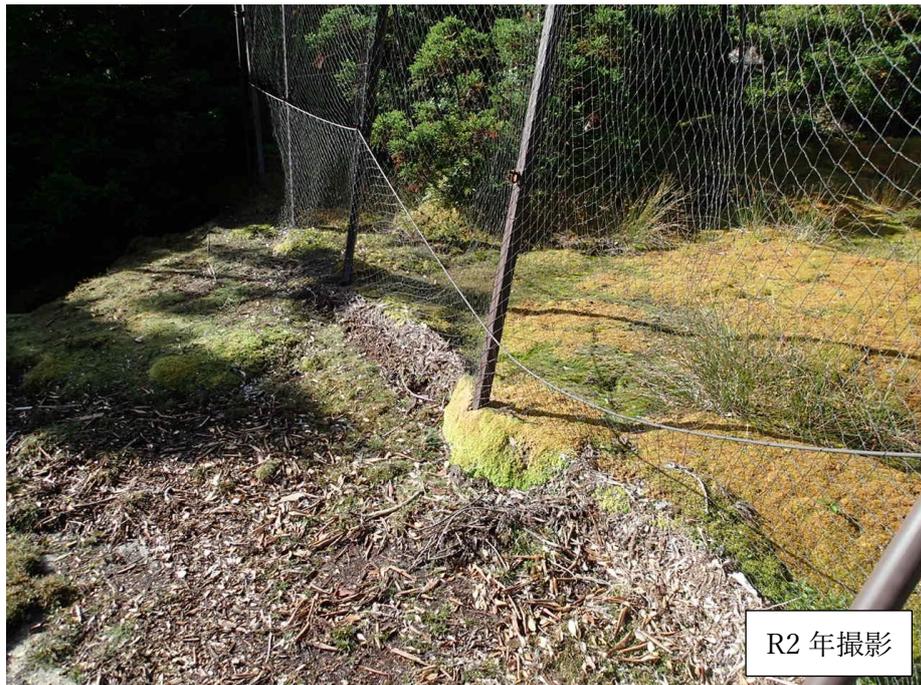
・花之江河にシカ柵を設置した。現在では柵ネットには枝条が堆積するようになる。
