試行的保全対策の実施（中間報告）

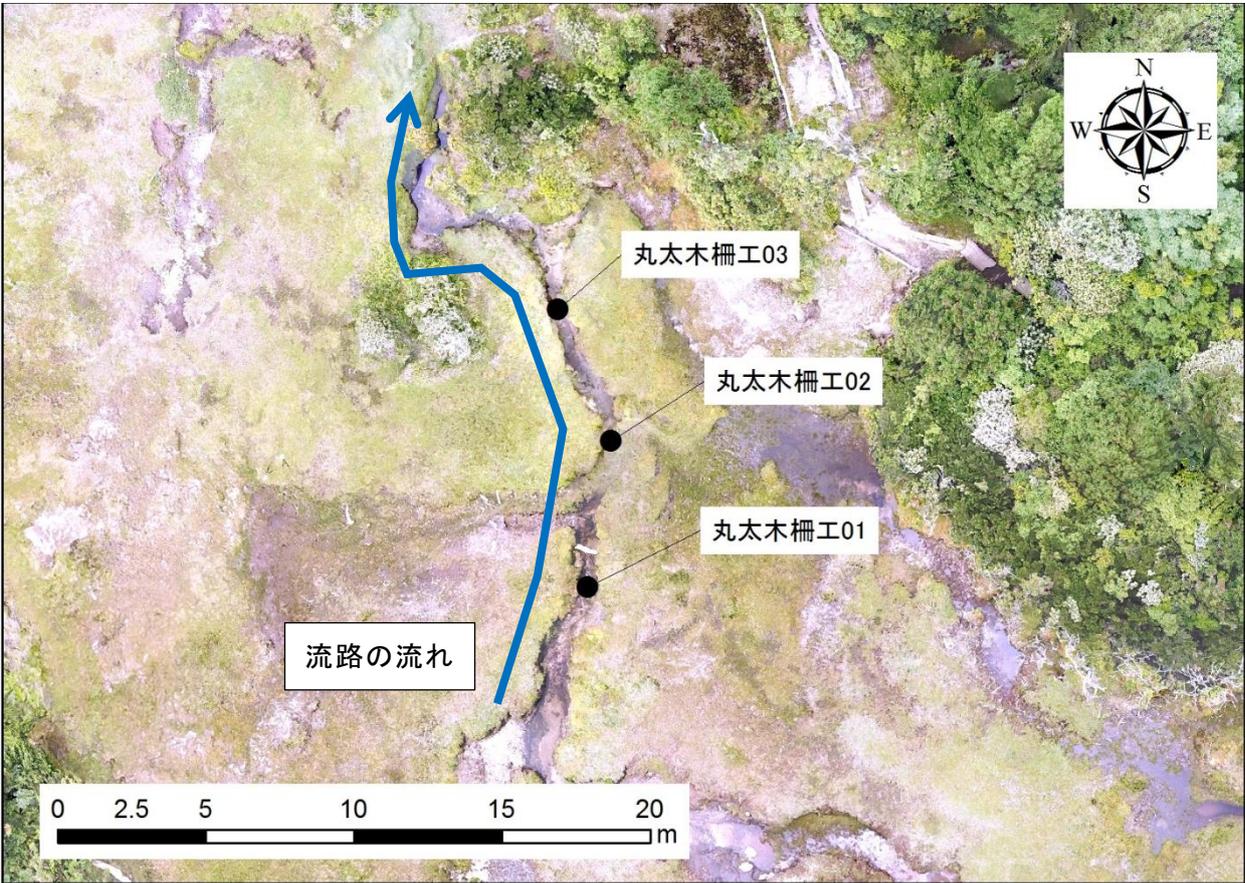
図 1-1 試行的保全対策（丸太木柵工）の設置箇所

水の滞留時間がより短く河床低下の進行が早いと想定される花之江河の流路のうち、河床低下が進み、礫が表面に現れている流路（1流路）を対象とし、丸太による土留め効果を期待する丸太木柵工を、対象流路に3箇所設置（図1-1の黒丸）した。

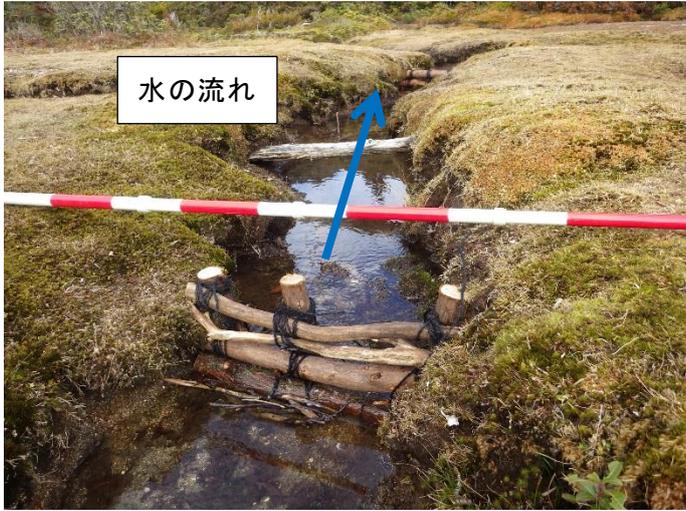
<p>水の流れ</p>	<p>【丸太木柵工設置当日】 令和元年12月10日、晴れ</p>

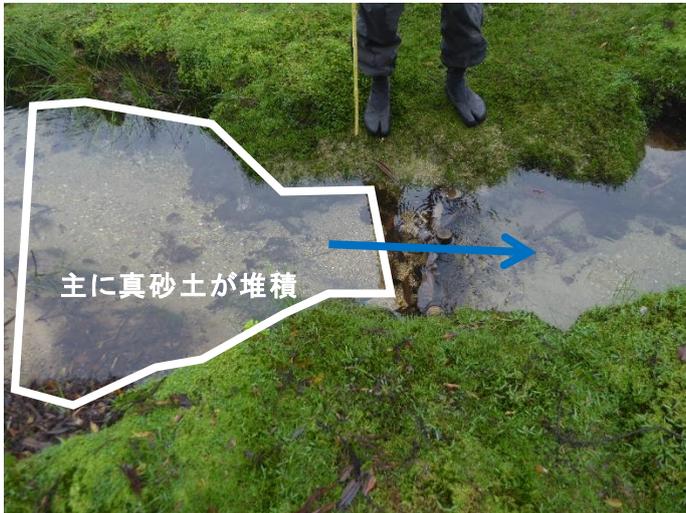
<p>主に真砂土が堆積</p>	<p>【設置から2年目】 令和2年7月10日、晴れ</p> <ul style="list-style-type: none">丸太木柵工の上流側、下流側ともに土砂が堆積している。水たたき部及び側壁の浸食は見られない。

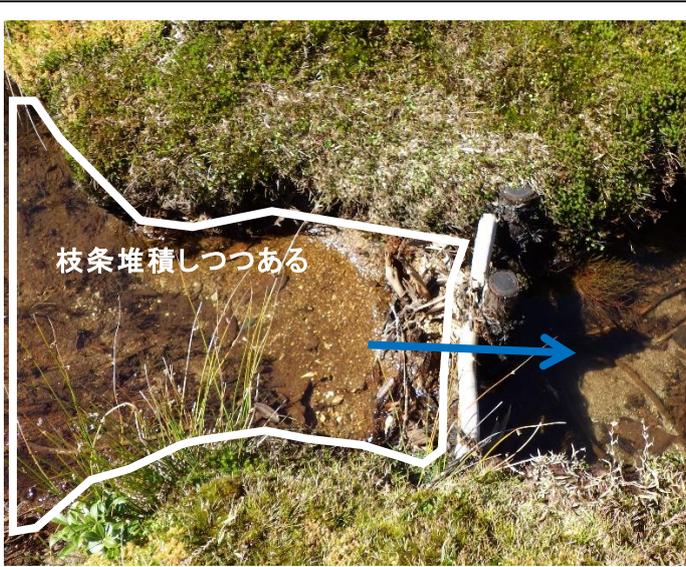
<p>枝条堆積しつつある</p>	<p>【設置から3年目】 令和3年10月26日、晴れ</p> <ul style="list-style-type: none">丸太木柵工の上流側は砂礫の上に枝条が堆積しつつある。水たたき部及び側壁の浸食は見られない。

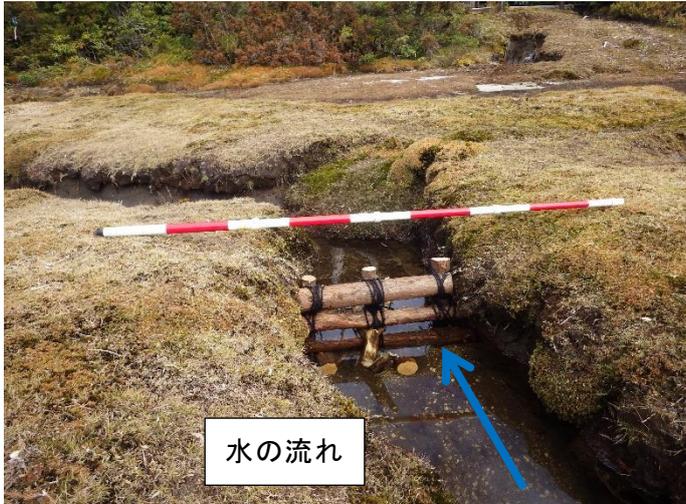
<p>水の流れ</p>	<p>【丸太木柵工設置当日】 令和元年12月10日、晴れ</p>

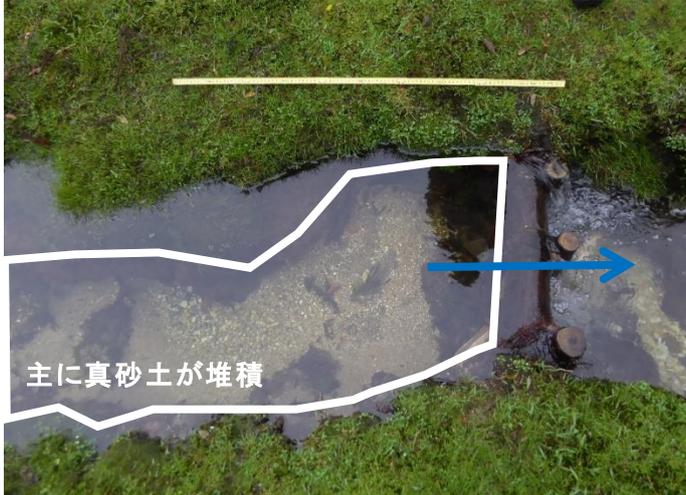
<p>主に真砂土が堆積</p>	<p>【設置から2年目】 令和2年7月10日、晴れ</p> <ul style="list-style-type: none">丸太木柵工の上流側、下流側ともに土砂が堆積している。水たたき部及び側壁の浸食は見られない。

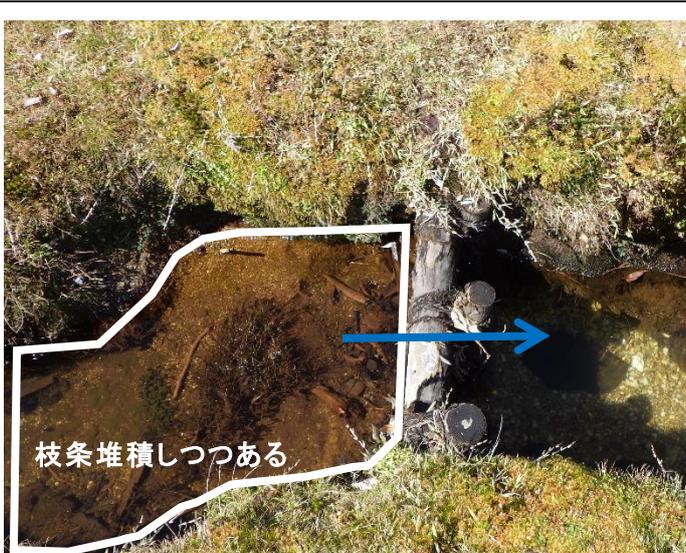
<p>枝条堆積しつつある</p>	<p>【設置から3年目】 令和3年10月26日、晴れ</p> <ul style="list-style-type: none">丸太木柵工の上流側は砂礫の上に枝条が堆積しつつあり、水中には植生が生育し始めていた。水たたき部には15cm程度の浸食が見られたが、側壁の浸食は見られないことから、対応はせずにモニタリング継続する。

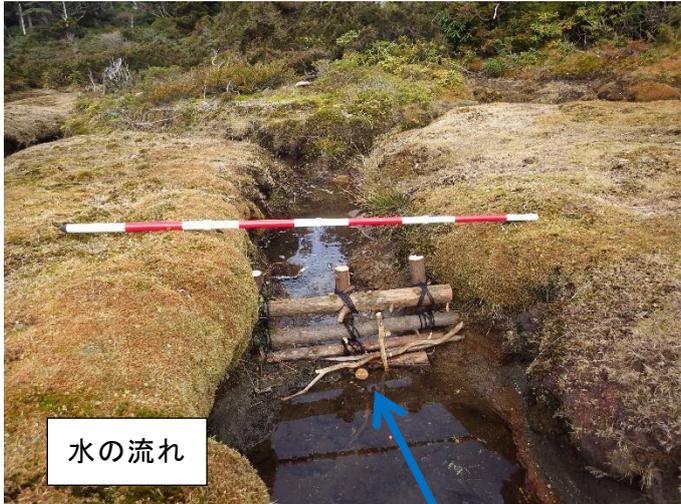
<p data-bbox="204 712 359 779">水の流れ</p>	<p data-bbox="1029 286 1337 320">【丸太木柵工設置当日】</p> <p data-bbox="1018 331 1380 365">令和元年 12 月 10 日、晴れ</p>

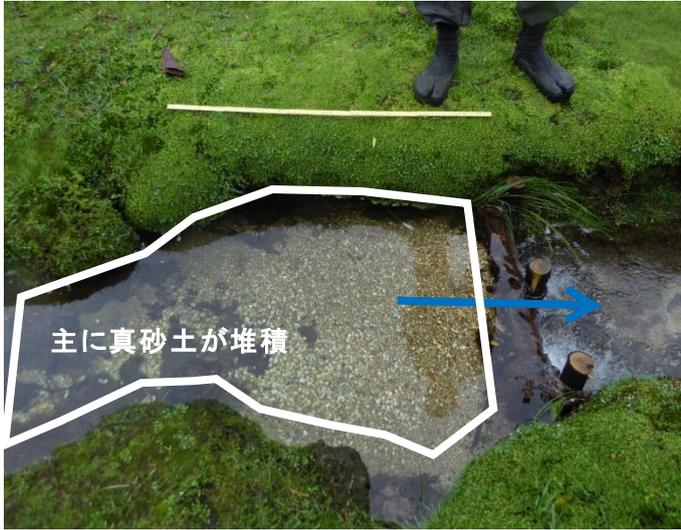
<p data-bbox="204 1149 443 1193">主に真砂土が堆積</p>	<p data-bbox="1029 831 1273 864">【設置から 2 年目】</p> <p data-bbox="1018 875 1364 909">令和 2 年 7 月 10 日、晴れ</p> <ul data-bbox="1029 920 1428 1223" style="list-style-type: none">・丸太木柵工の上流側には土砂が堆積している。・水たたき部には 10cm 程度の浸食が見られたが、側壁の浸食は見られないことから、対応はせずにモニタリング継続する。

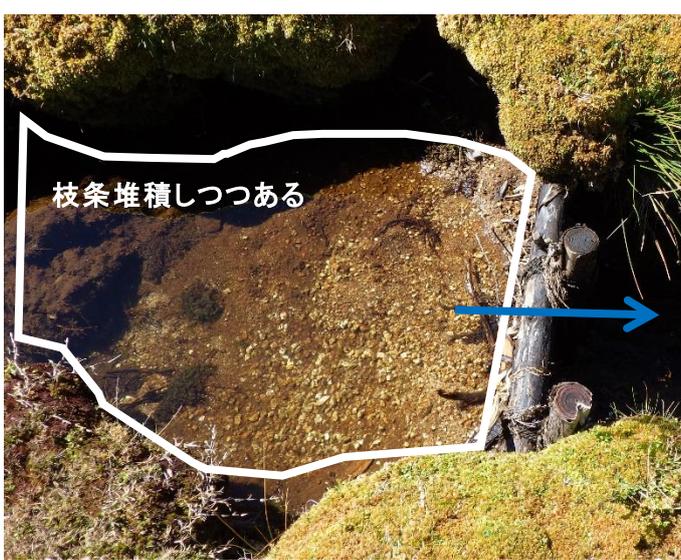
<p data-bbox="204 1547 459 1592">枝条堆積しつつある</p>	<p data-bbox="1029 1375 1273 1408">【設置から 3 年目】</p> <p data-bbox="1018 1420 1380 1453">令和 3 年 10 月 26 日、晴れ</p> <ul data-bbox="1029 1464 1428 1722" style="list-style-type: none">・丸太木柵工の上流側は砂礫の上に枝条が堆積しつつあり、水中には植生が生育し始めていた。・水たたき部及び側壁の浸食は見られない。
