ノウサギ対策具体化に向けた調査検証

1. ノウサギの行動調査
2. 防護ネットの有効性の確認等

第2部 防護ネットの有効性の確認等

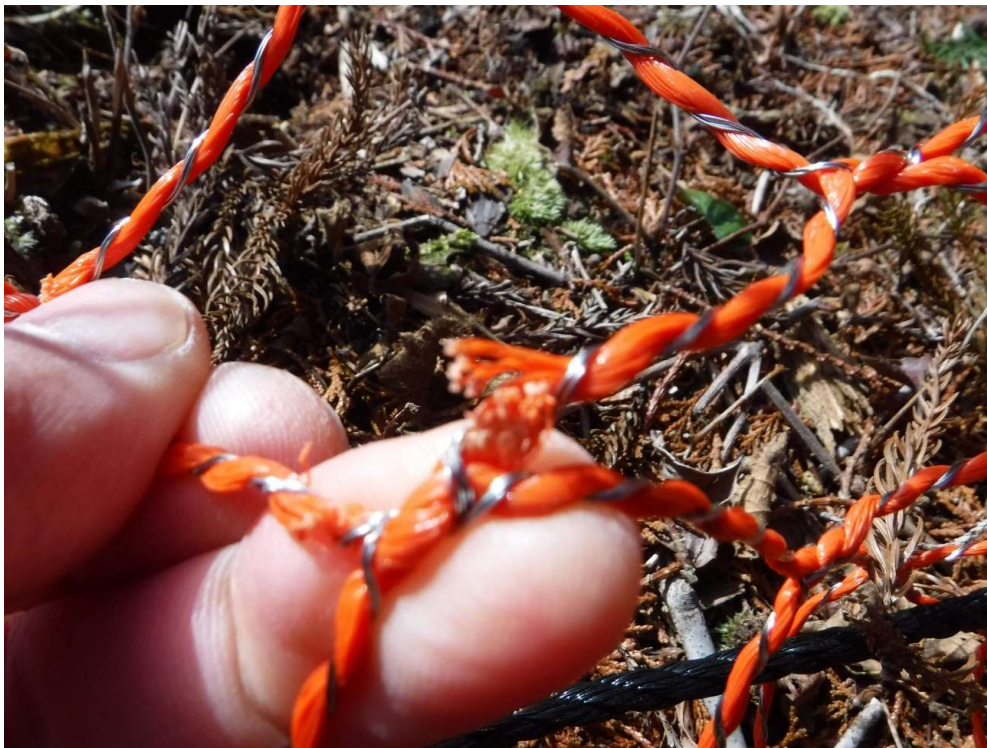
(7) 防護ネット被害 ①タイプA (噛み傷)

試験区2 タイプA(ステンレス線入り)で2か所に噛み傷を確認
ステンレス線の部分で切断は止まっていた。

3月20日に目視で確認 動画なし

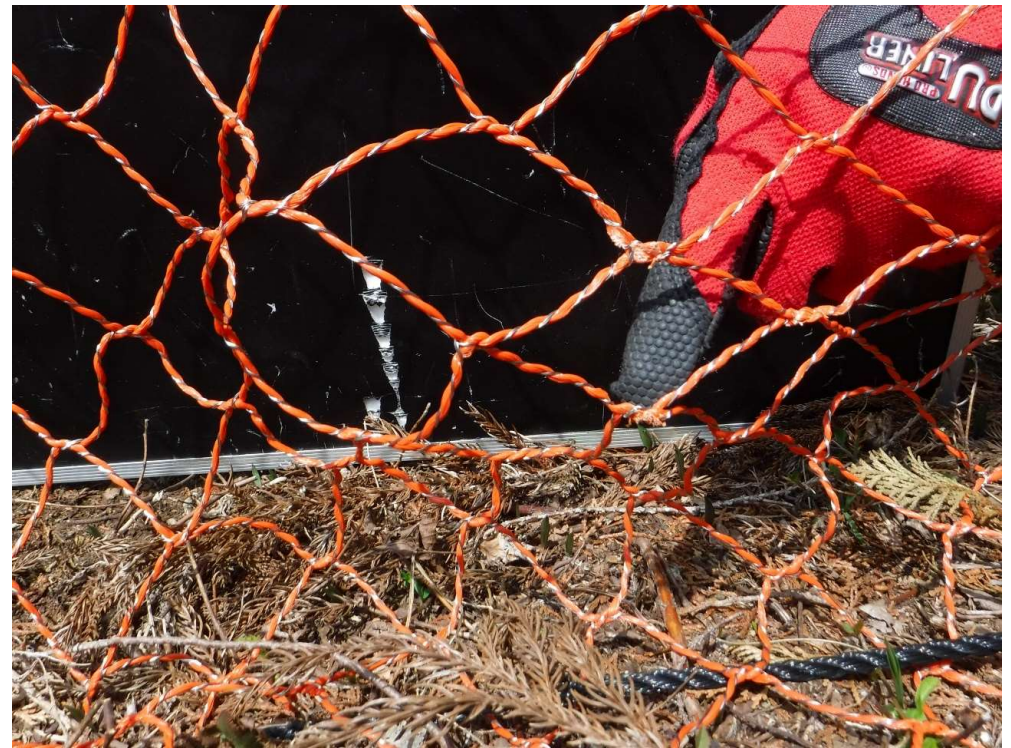
4月18日に目視で確認 動画なし

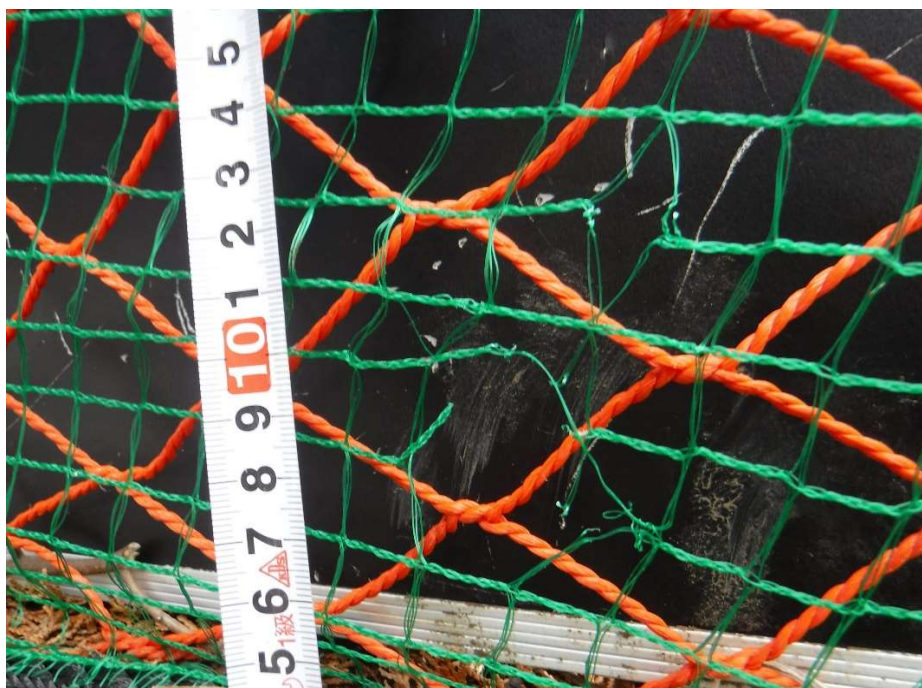
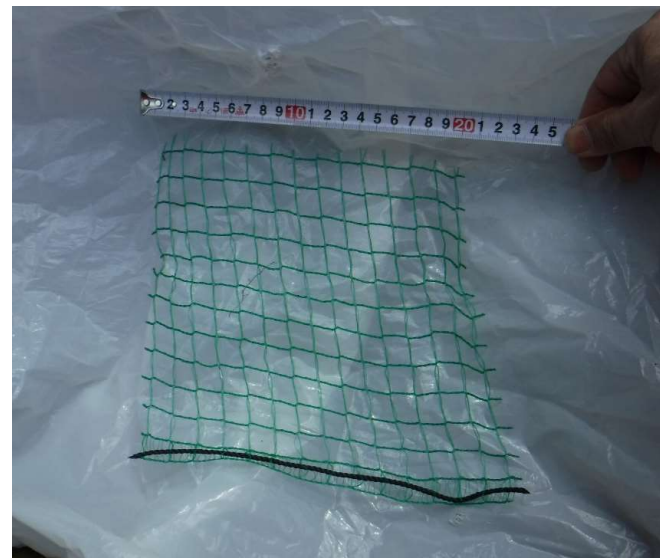
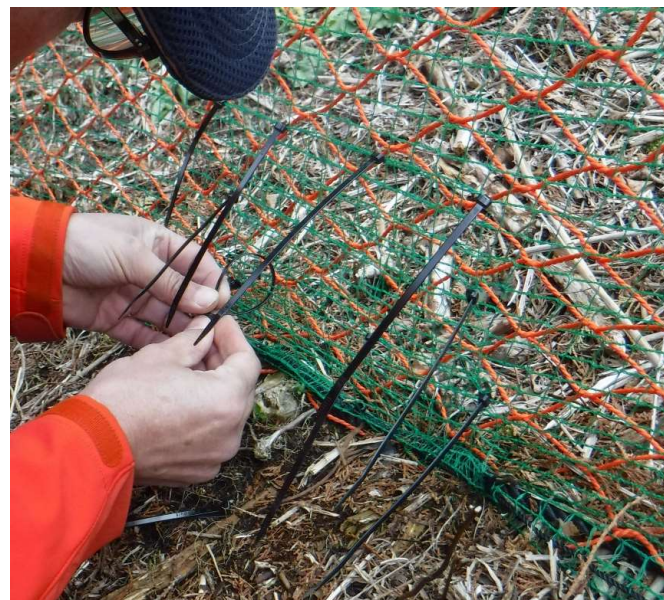
② タイプB (切断)

試験区 2 タイプBで付帯ネットで2か所で切断被害を目視で確認。
あて布方式で補修した

3月28日に目視確認 動画なし

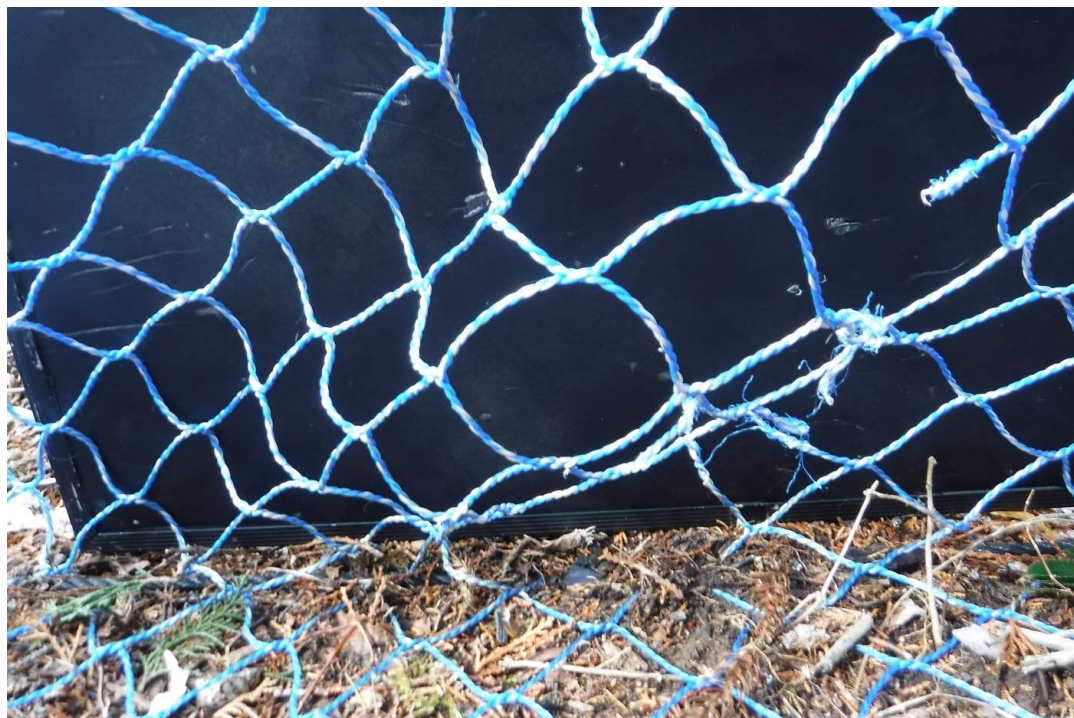
③ タイプC（切断・噛み傷）

試験区1 タイプC(超高分子量ポリエステル繊維)で2か所 切断被害

3月7日に目視で確認 動画なし

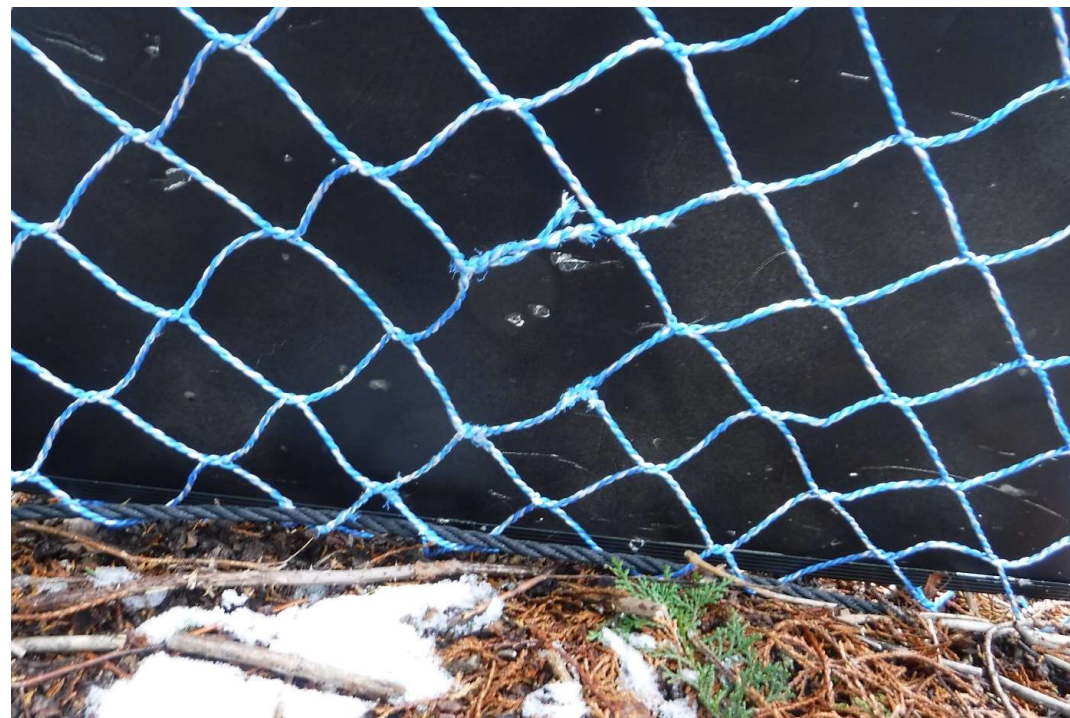
同日に目視確認 動画あり

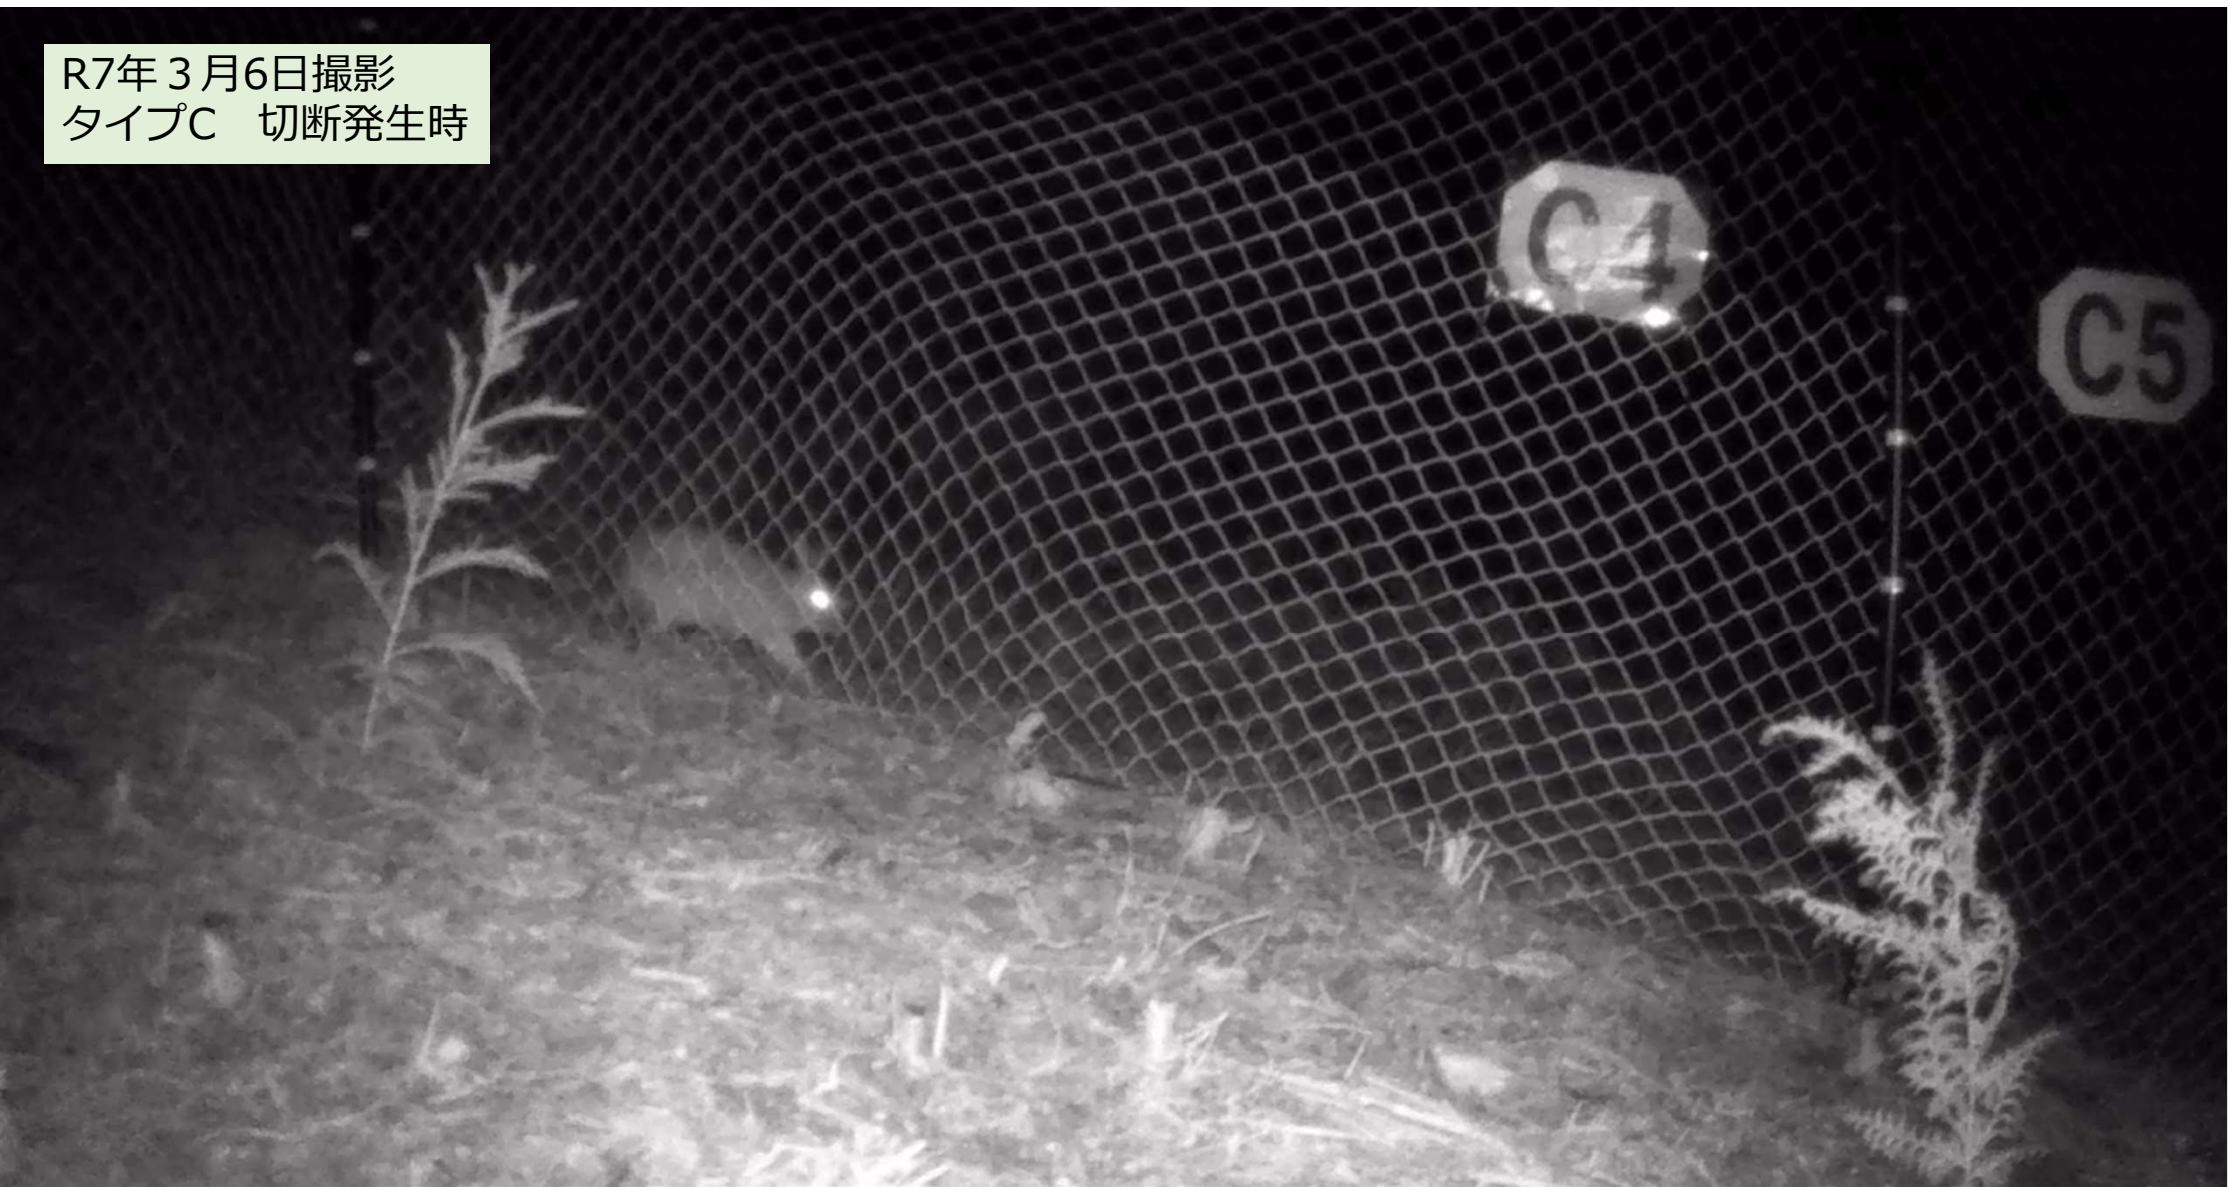
R7年3月6日撮影
タイプC 切断発生時

R7年10月20日撮影
タイプC 侵入

R7年10月31日撮影
タイプC 脱出

R8年1月4日
ネット際の苗木
を採食タイプA
