点状複層林の今後の施業方法に係る
現地検討会資料

令和5年9月27日
愛媛森林管理署
四国森林管理局 計画課

調査地（蔭地山国有林1030林班い1小班）の概要

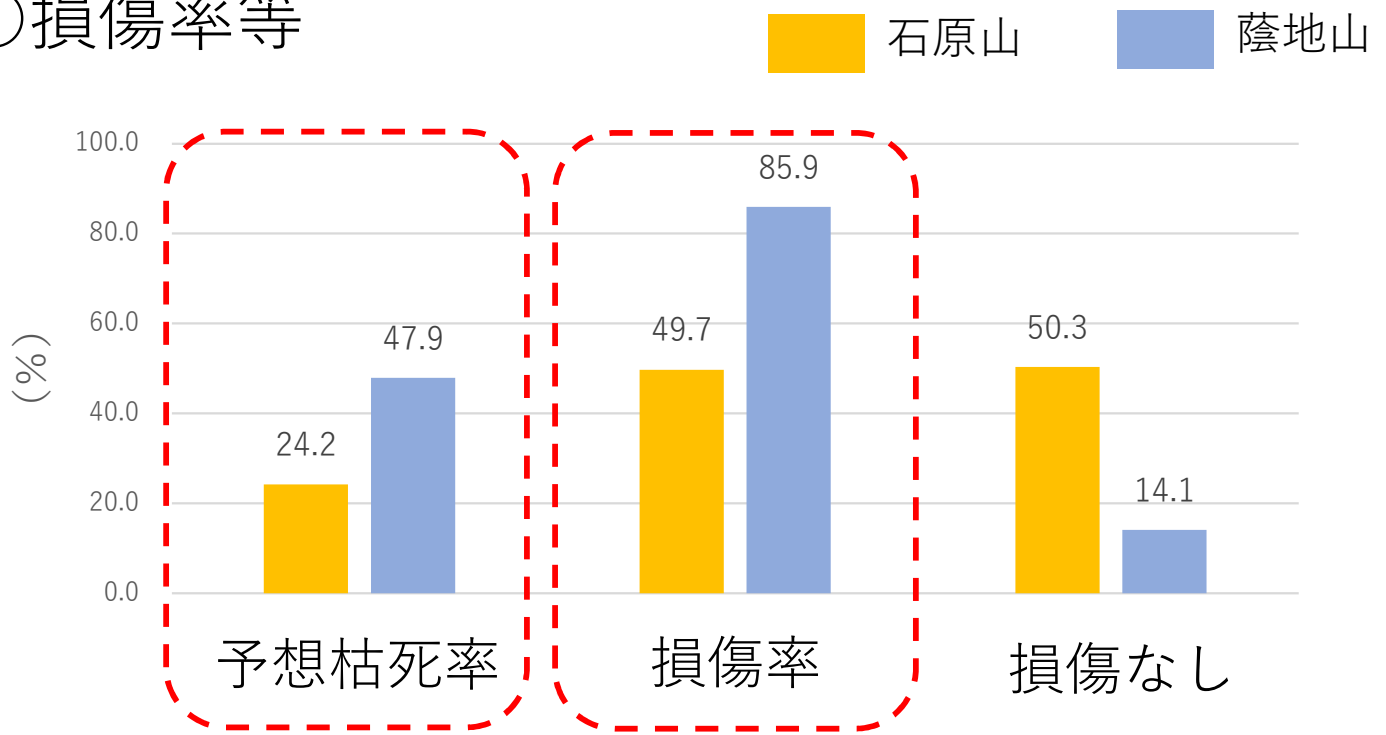
○損傷率等

蔭地山は石原山と比べ
予想枯死率・損傷率 約2倍

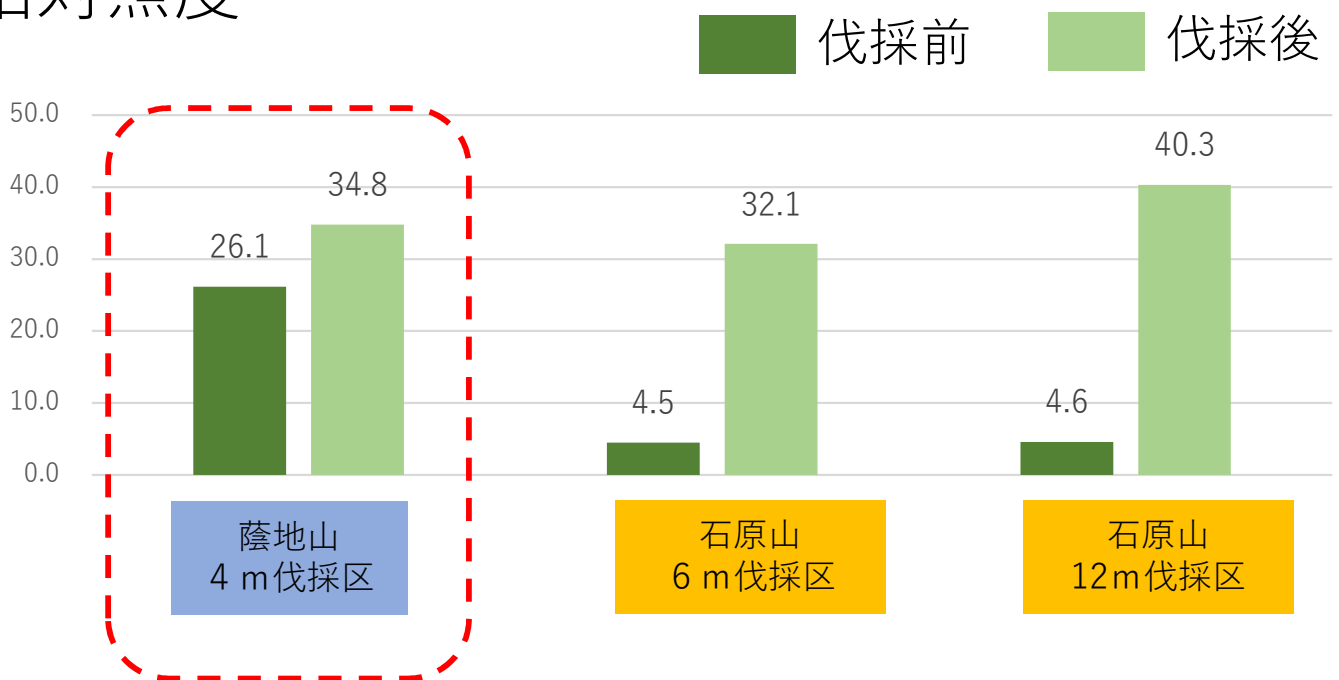
○相対照度

蔭地山の**変化量少ない**

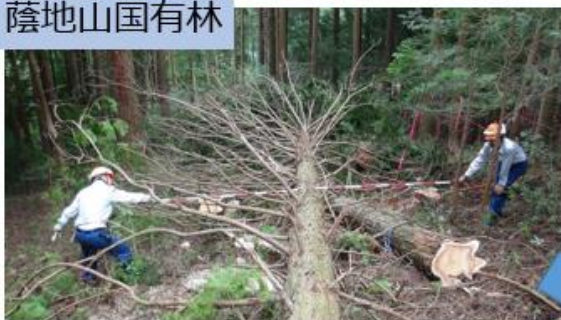
陰地山国有林

上木枝張・・・4m
枝の太さ・・・下木と同等

下木損傷 大

光環境の改善も
不十分

・伐採幅4m
・全木集材
全下木に影響

下木の損傷を抑制、光環境の改善には

- 4m以上の伐採幅を設定
- 全幹集材

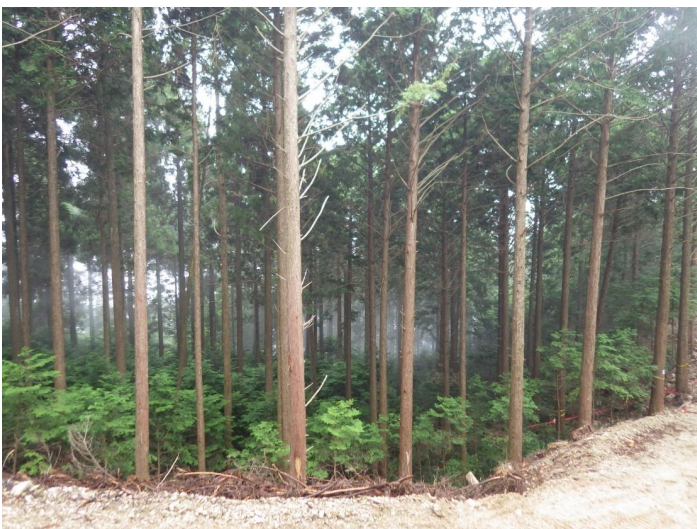
光環境改善が必要

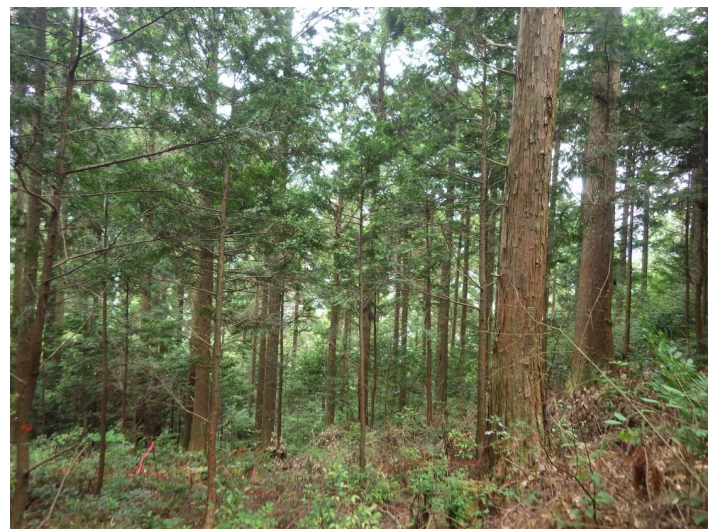
下木の成長に衰えがみられる

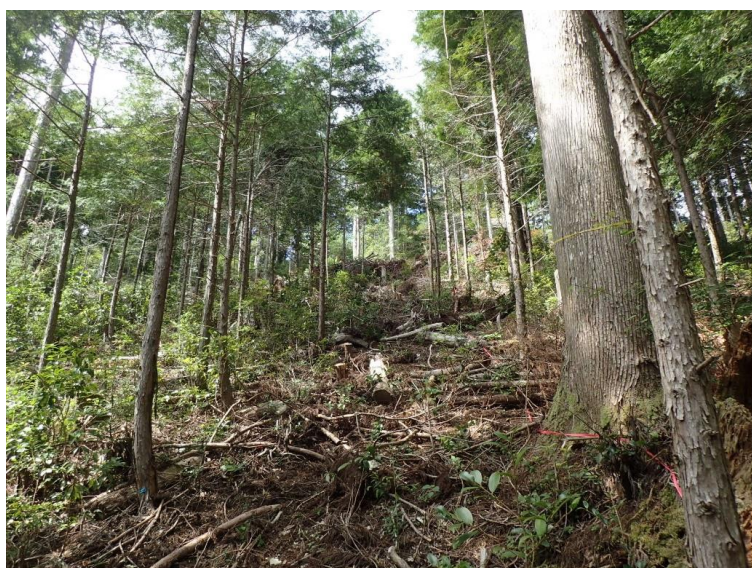
上木の列状間伐後の林内

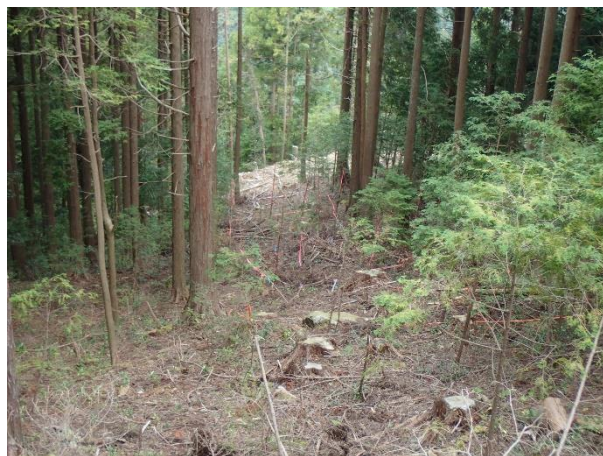
上層木間伐後状況
