# 山地災害の記録

平成20年岩手・宮城内陸地震

林野庁  
東北森林管理局

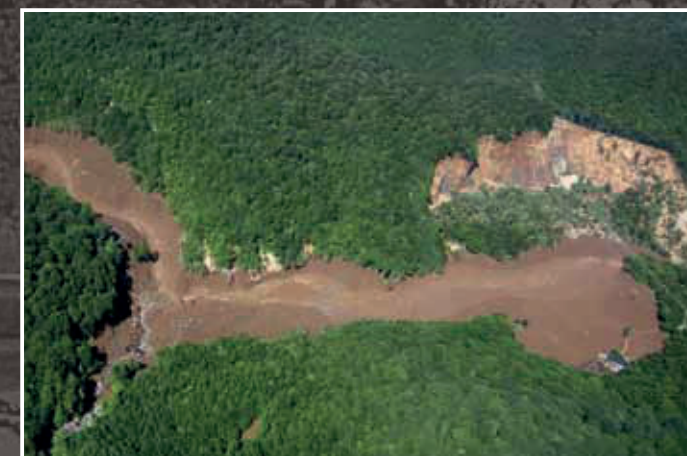
土石流にのみ込まれた駒の湯温泉【宮城県栗原市栗駒沼倉耕英】

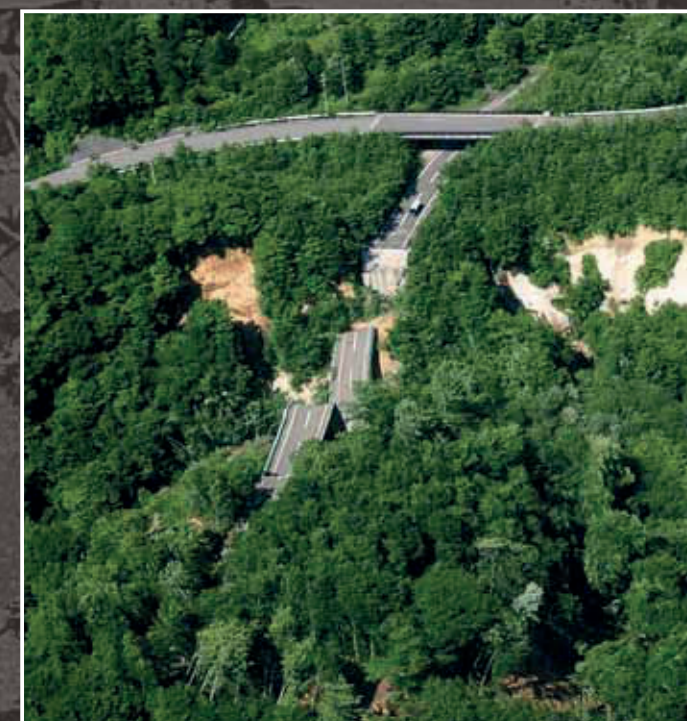
祭時(まつるべ)大橋 地すべりにより橋台・橋脚ごと移動し、落下したと考えられている【国道342号・岩手県一関市巖美町】

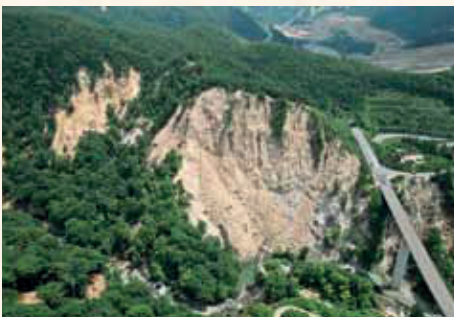
岩盤崩壊 胆沢川流域

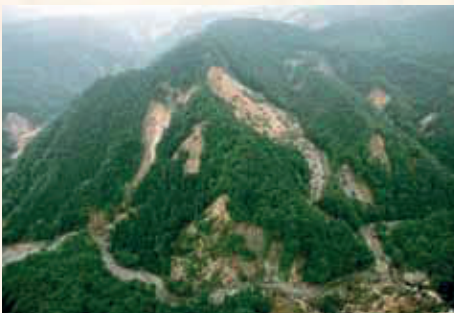
表層崩壊群 一迫川流域

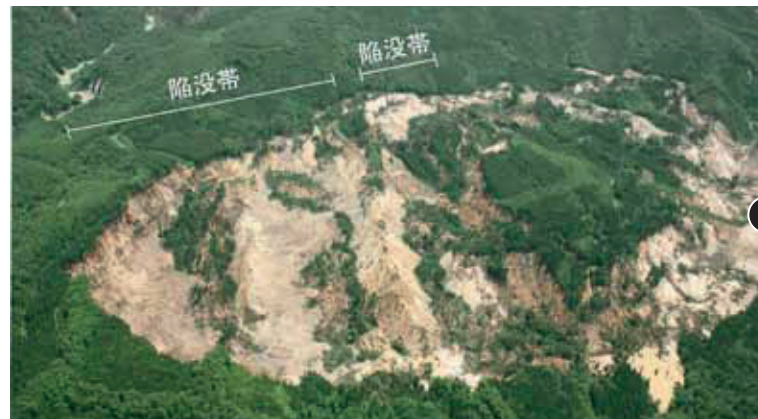
地すべり全景 地すべり頭部には広範囲に陥没帯が形成され、軽石凝灰岩、溶結凝灰岩の崩壊物が堆積する（左が頭部、写真右方向へ移動）

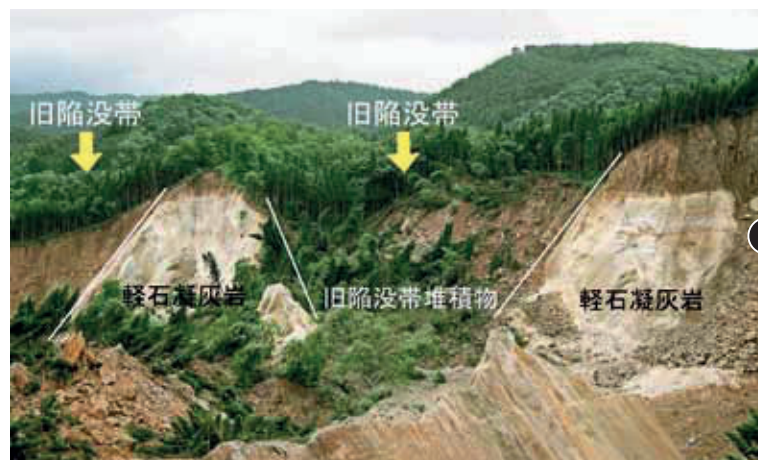
右側壁側には「旧陥没帯堆積物の断面」が残存

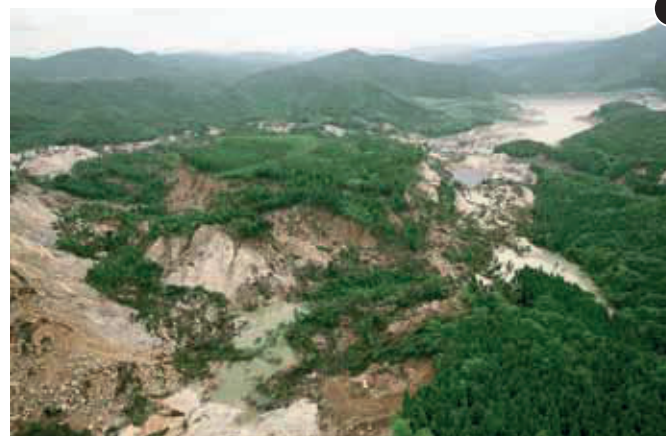
地すべり中央～末端近くの移動土塊(写真中央)は、変形・沈降が少なく、ほぼ水平方向に移動(地すべり頭部上空から下方の移動土塊を望む)

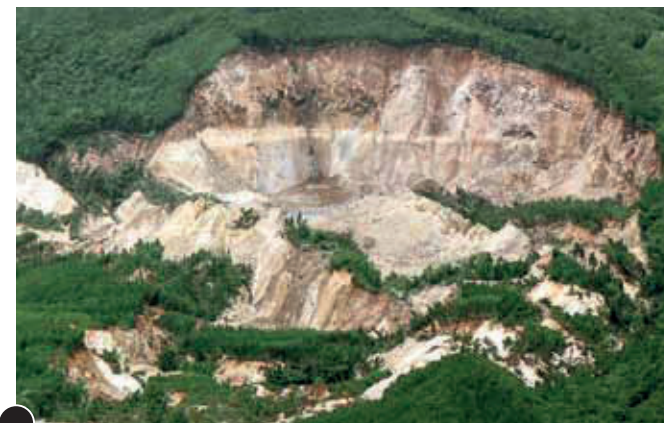
地すべり頭部の滑落崖 滑落崖の比高は最大で約150mに達する

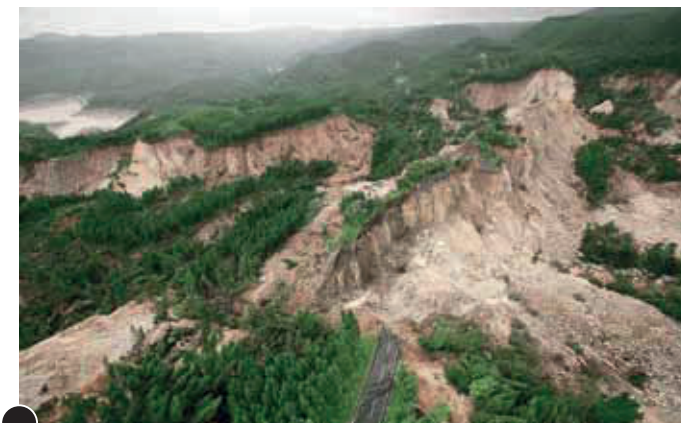
寸断された市道荒砥沢線 地すべりの移動量は最大で約300mに達する

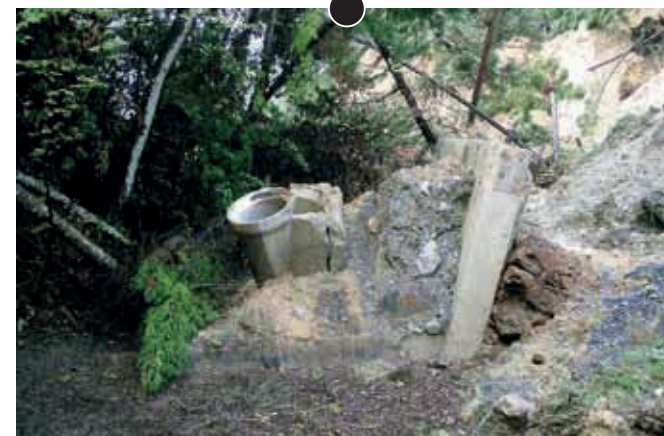
地すべり末端部付近の擾乱帯で隆起したヒューム管と破碎シルト岩

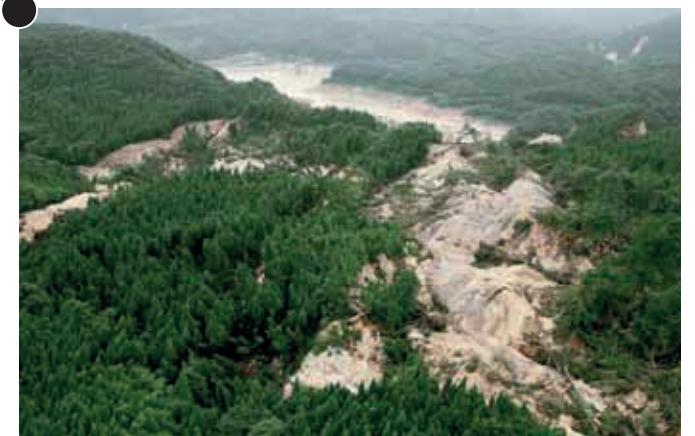
末端部～両側壁では元の地盤から、最大で80mもの隆起が確認された

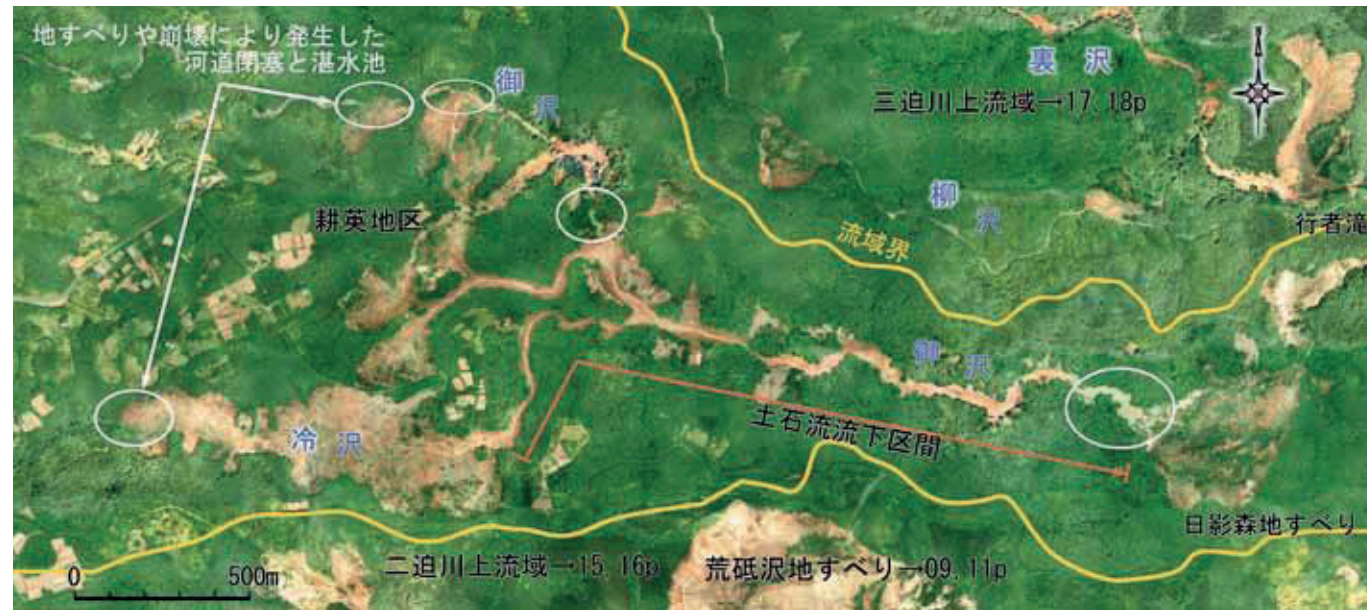
耕英地区全景 山腹および溪流荒廃状況のオルソ画像（朝日航洋株式会社撮影）  
御沢・冷沢で発生した山腹崩壊により流動性の高い崩積土が土石流となって御沢下流域へ流出

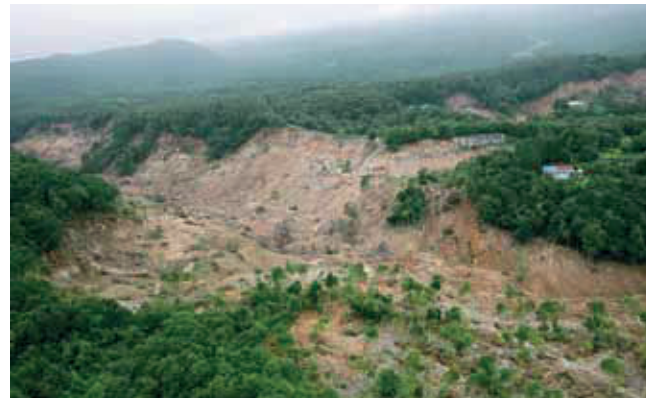
冷沢内の溪岸斜面のほとんどの部分で山腹崩壊が発生

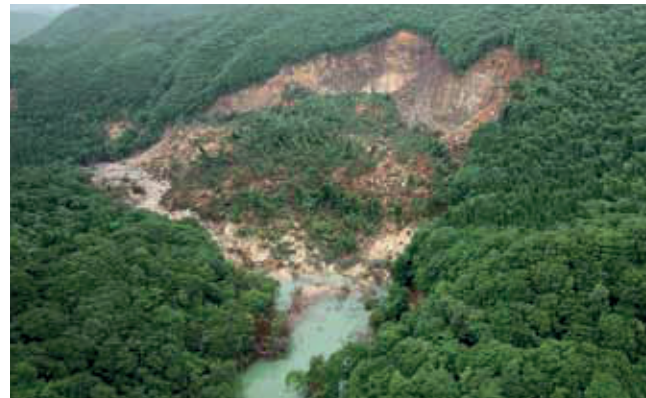
御沢下流域 日影森地すべりによる河道閉塞状況

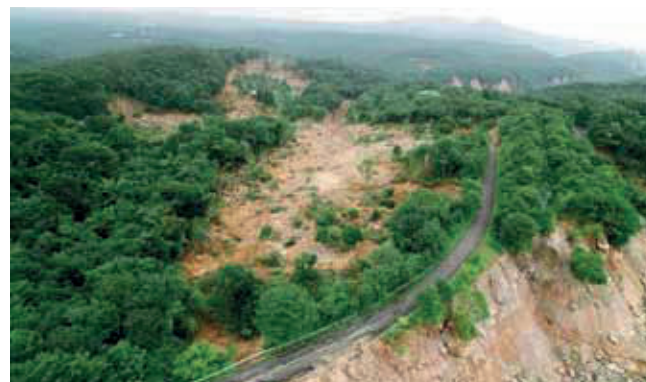
御沢支溪 山腹崩壊と市道被災状況

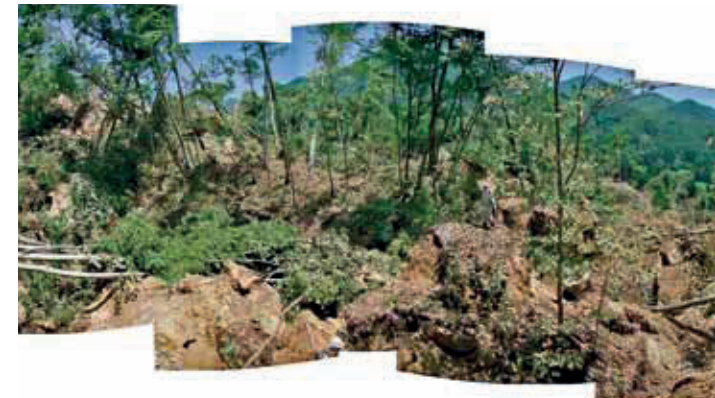
Aブロック地すべり地内の荒廃状況

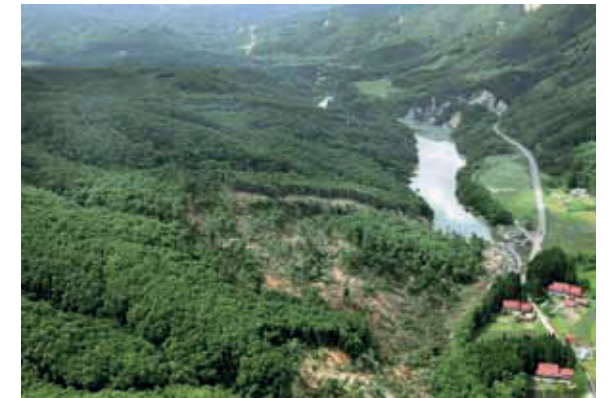
磐井川 地すべり末端部の河道閉塞状況
