宮城県一迫川上流域

〔一迫川・河原小屋沢・伊豆根沢〕

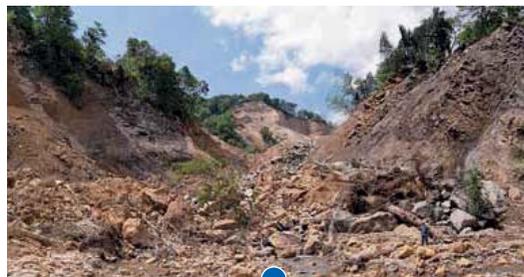
腰抜沢 山腹崩壊状況

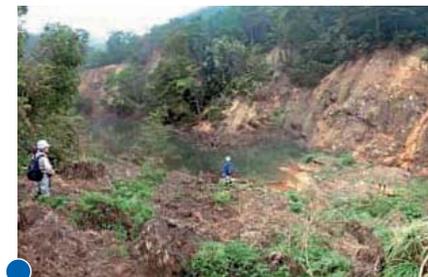
河原小屋沢 河道閉塞による湛水状況

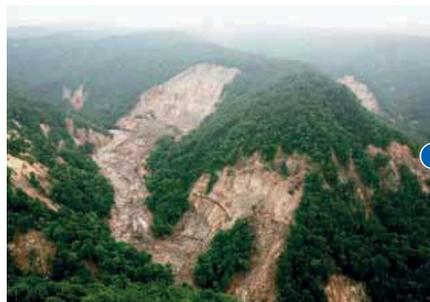
湯浜地区 左岸側の山腹崩壊と河道閉塞状況

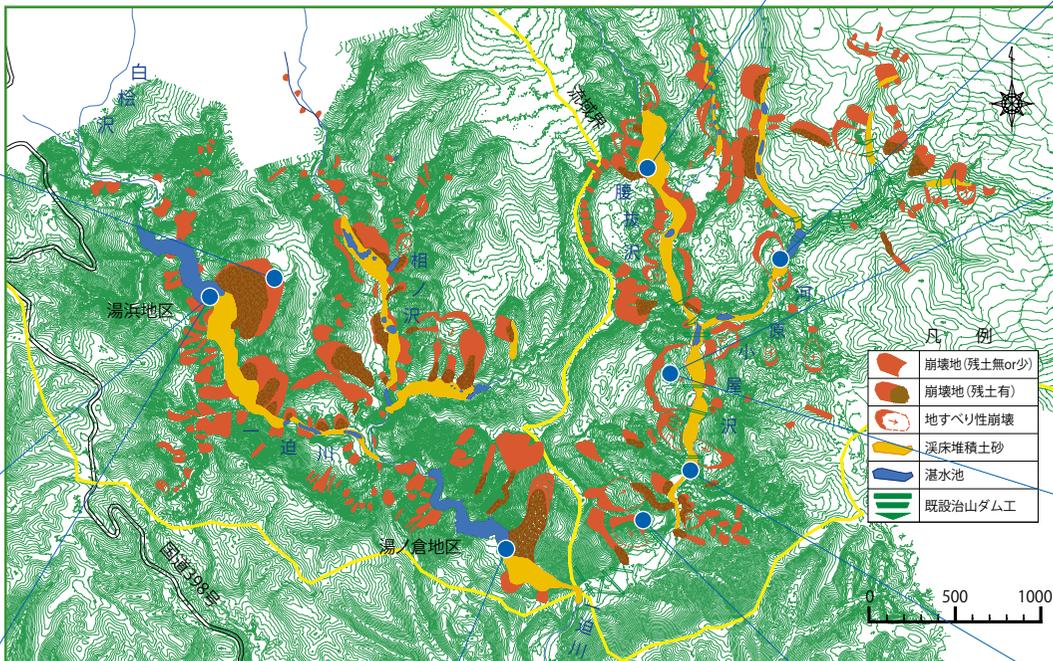
※荒廃現況図 代表的な区域と山腹崩壊地を掲載

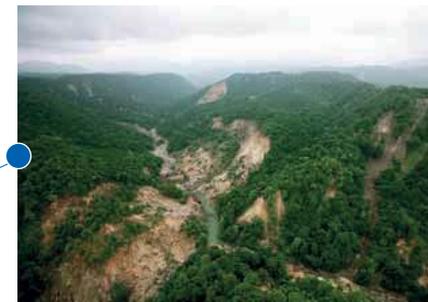
河原小屋沢 山腹崩壊と河道閉塞状況

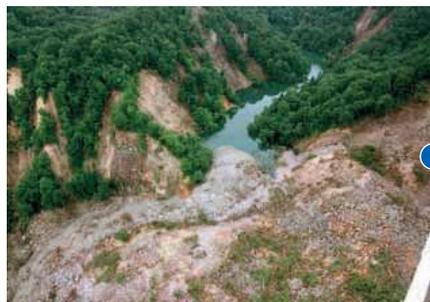
湯浜地区 崩落した土砂による河道閉塞状況

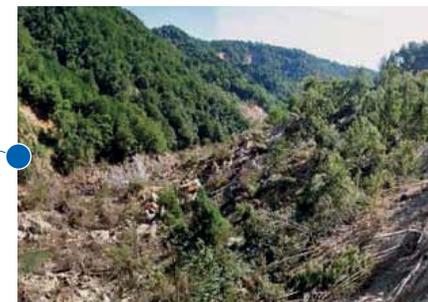
河原小屋沢 山腹崩壊地内の荒廃状況

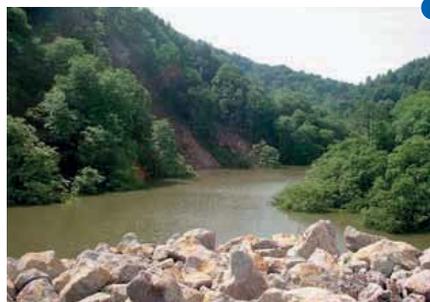
湯浜地区 河道閉塞による湛水状況

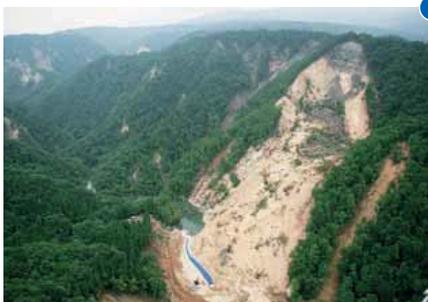
一迫川湯ノ倉地区 山腹崩壊と河道閉塞状況

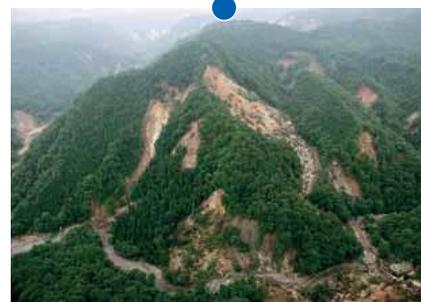
河原小屋沢 山腹崩壊群

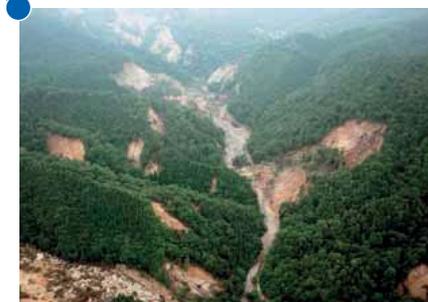
河原小屋沢 山腹崩壊と溪流荒廃状況(下流域より上流方向を望む)
