# 宮城県二迫川上流域

[二迫川・ヒアヒクラ沢・シヅミクラ沢・マダラ沢・小野松沢]

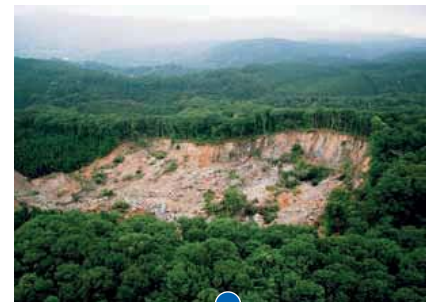
ヒアヒクラ沢 山腹崩壊全景

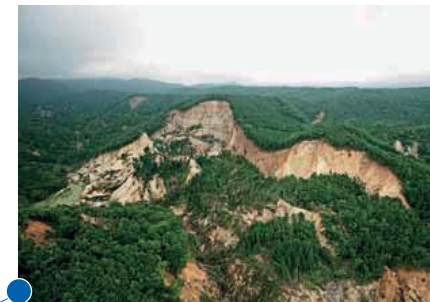
シヅミクラ沢 地すべり全景

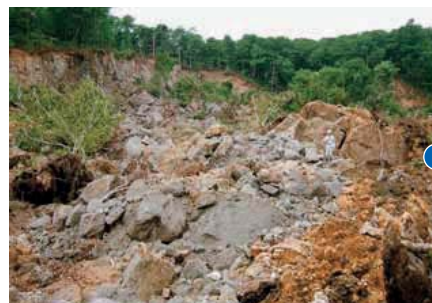
ヒアヒクラ沢 山腹崩壊地内の荒廃状況

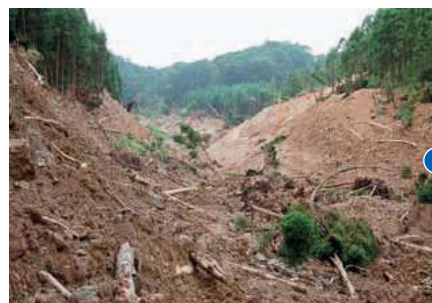
ヒアヒクラ沢 下流の溪流荒廃状況

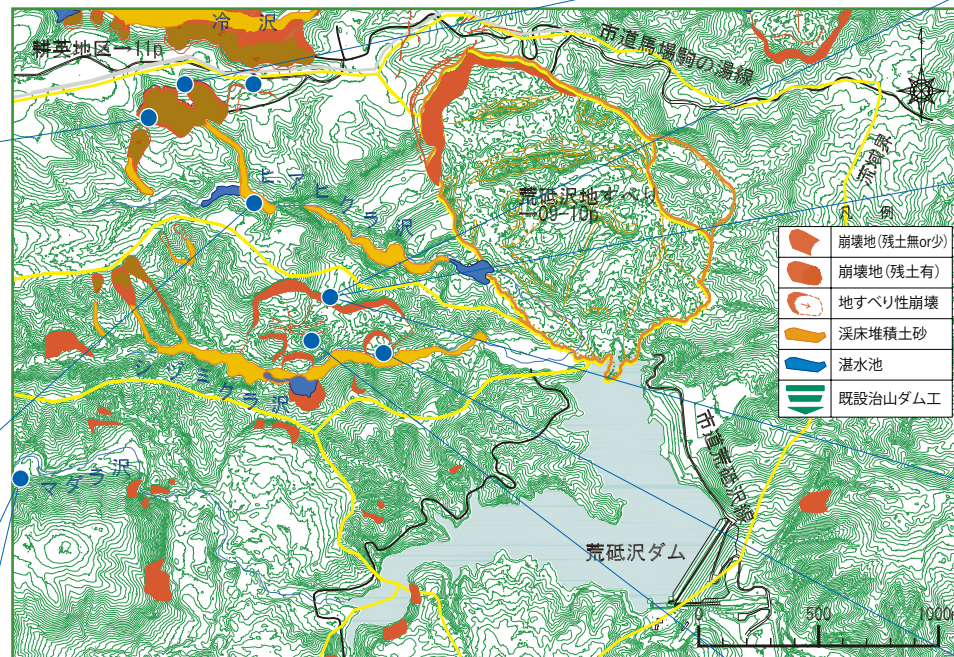
※荒廃現況図 代表的な区域と山腹崩壊地を掲載  
(マダラ沢で発生した土石流は図面の範囲外)

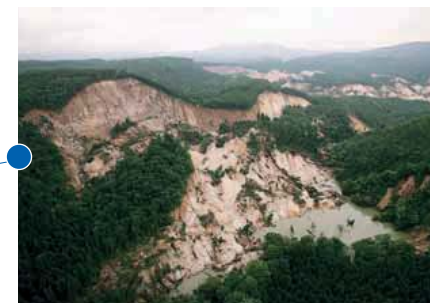
シヅミクラ沢 地すべり全景と湛水状況

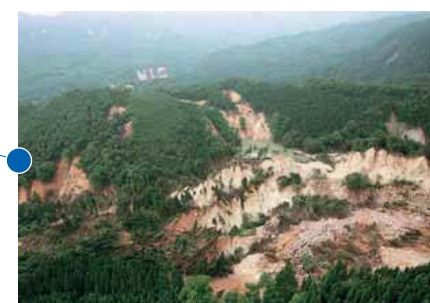
シヅミクラ沢 地すべり頭部からの全景

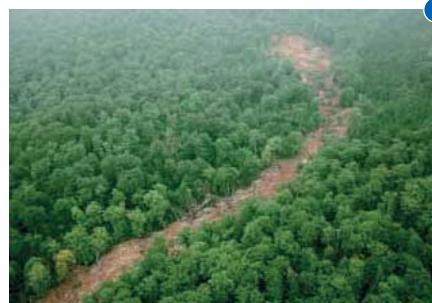
マダラ沢 山腹崩壊と土石流

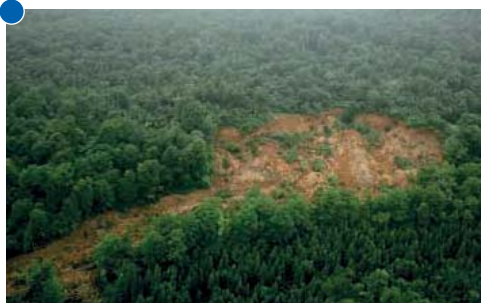
マダラ沢 土石流発生源の山腹崩壊

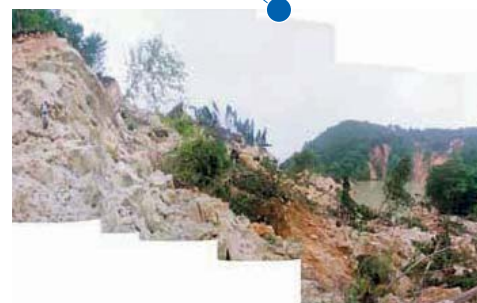
シヅミクラ沢 地すべり地内の荒廃状況と末端部湛水状況

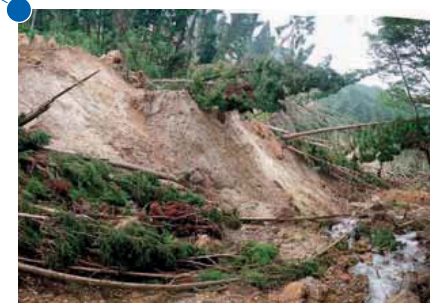
シヅミクラ沢 地すべり末端部と溪岸荒廃状況
