# 岩手県産女川上流域

〔磐井川と産女川の合流点より上流〕

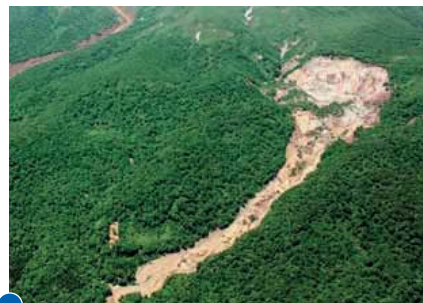
産女川上流で発生した大規模な地すべりと土石流

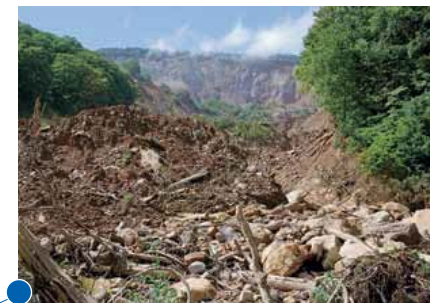
産女川上流 大規模な地すべりにより流出した大量の不安定土砂

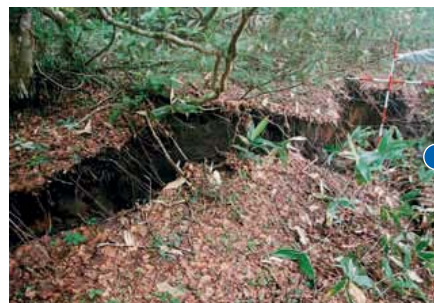
産女川上流 地すべり頭部の背後に確認された拡大性の亀裂

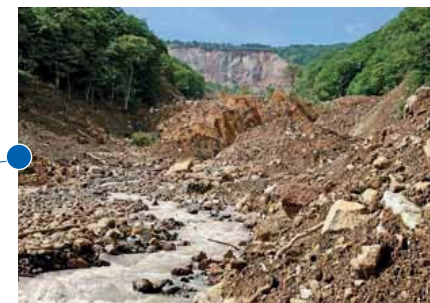
産女川上流 流出した不安定土砂による溪流荒廃状況

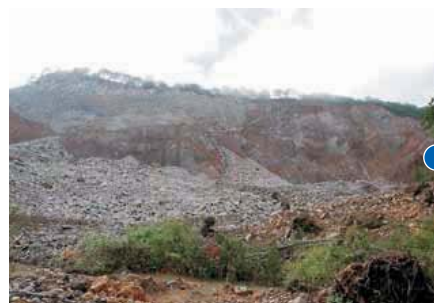
産女川上流 地すべり頭部にむき出しになった巨大な滑落崖

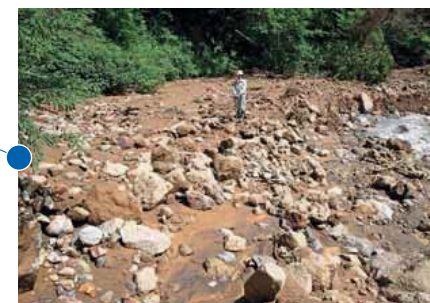
産女川上流 溪流荒廃状況

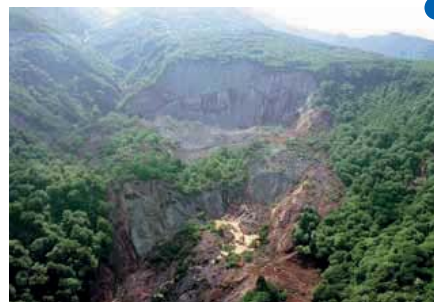
産女川上流 地すべり全景

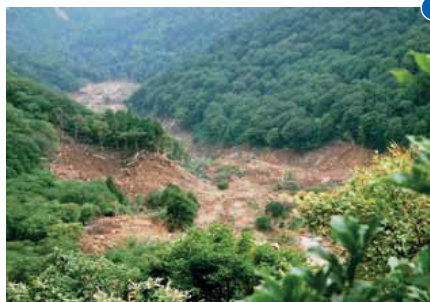
産女川上流 土石流となって土砂が1.5kmにわたり流下

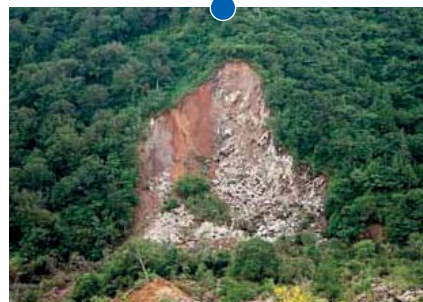
産女川中流域 山腹崩壊状況

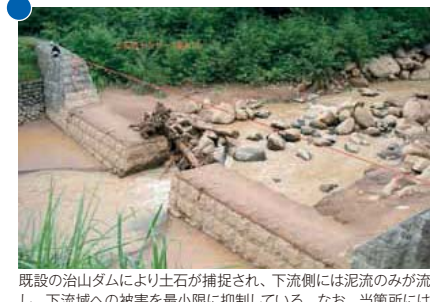
既設の治山ダムにより土石が捕捉され、下流側には泥流のみが流下し、下流域への被害を最小限に抑制している。なお、当箇所には土石流センサーを設置し、警戒している
