岩手県磐井川上流域

[磐井川と産女川の合流地点より上流・湯尻沢・一ツ石沢・桂沢・鬼頭沢]

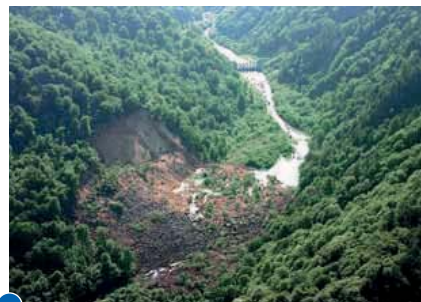
磐井川 大規模な山腹崩壊と河道閉塞状況

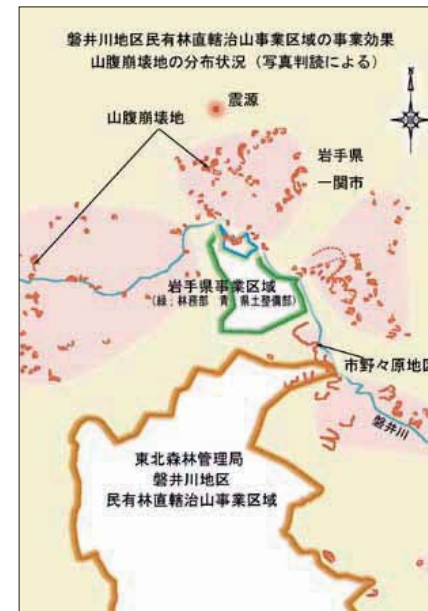
磐井川地区民有林直轄治山事業区域の事業効果 (略図) 事業区域外に山腹崩壊が集中

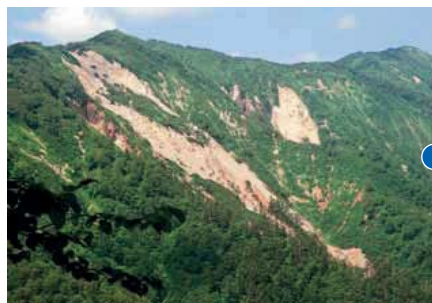
湯尻沢 大蘇山付近の山腹崩壊状況

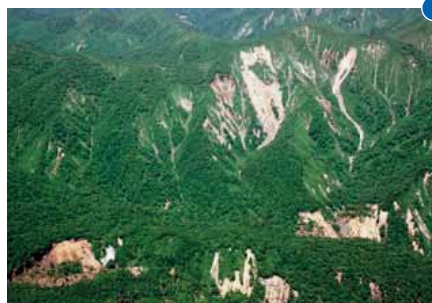
磐井川(奥は湯尻沢) 源流部の山肌に残る無数の爪痕

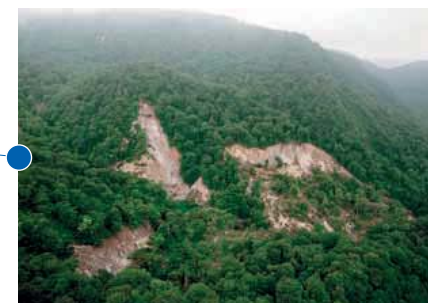
一ツ石沢上流 山腹崩壊による河道閉塞状況

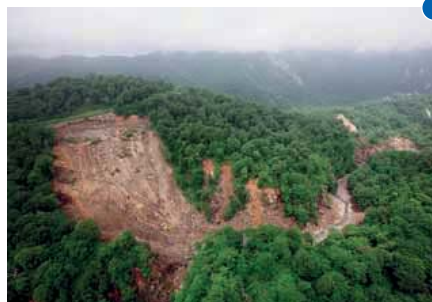
磐井川 国道直下の大規模崩壊により国道342号が被災

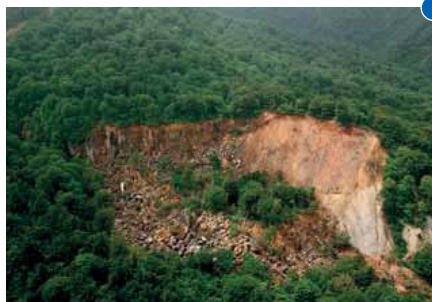
磐井川 大規模な山腹崩壊

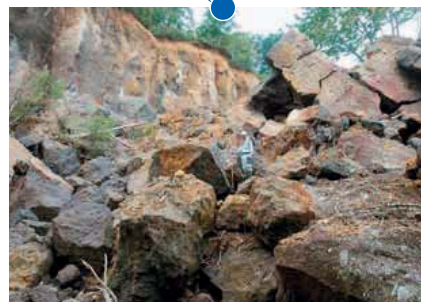
磐井川 山腹崩壊により崩れ落ちて溪流を埋めた巨石群

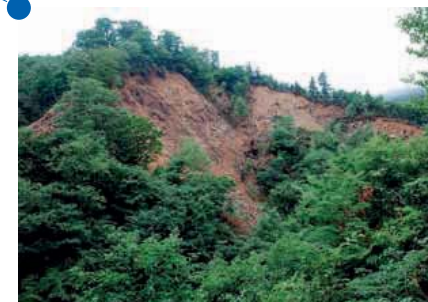
東桂沢上流 山腹崩壊状況
