## 2.2 全体ブロック内の小ブロック（南山地区の地すべり対策工、山腹工対策）

## 2.3 古水川沿いの小ブロック（湯の台地区）

## 2.4 銅山川地区で導入された対策施設地区

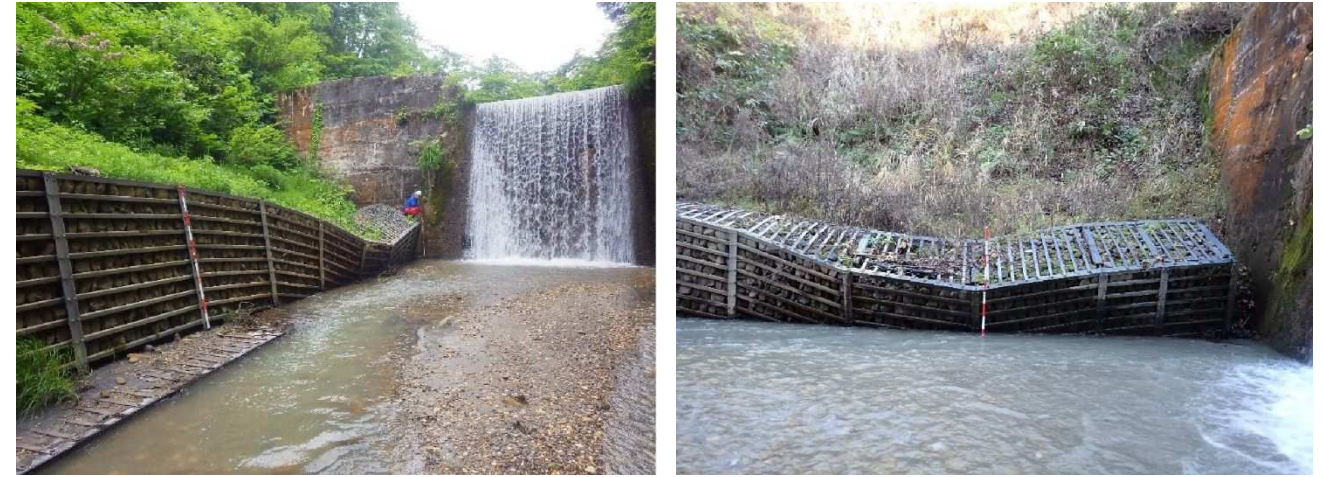
写真 2.1 FU-K-53 (R4.6.11 点検) 護岸工の倒壊

施設番号	健全度 評価	施工 年度	施設名称	施設諸元			点検実施 年月日	状況	内容		改修 実施
				高(m)	長(m)	天端厚(m)			分類	概要(数量)	
FU-K-53	健全度Ⅲ	H28	NO.8鋼製自在枠 護岸工	不明	不明	不明	2022年6月11日	終点部傾倒 新規追加点検	補修	撤去・再設置 L=10m	R7補修中
FU-K-04	健全度Ⅳ	S34?	鉄筋コンクリート枠 ダム工	不明	不明	不明	2022年6月17日	施設流出 代替溪間工有	代替施設 施工中		代替施設による 機能確保
FU-K-07	健全度Ⅲ	S34?	鉄筋コンクリート枠 ダム工	不明	不明	2	2022年6月10日	部材欠落		溪間工 整備中

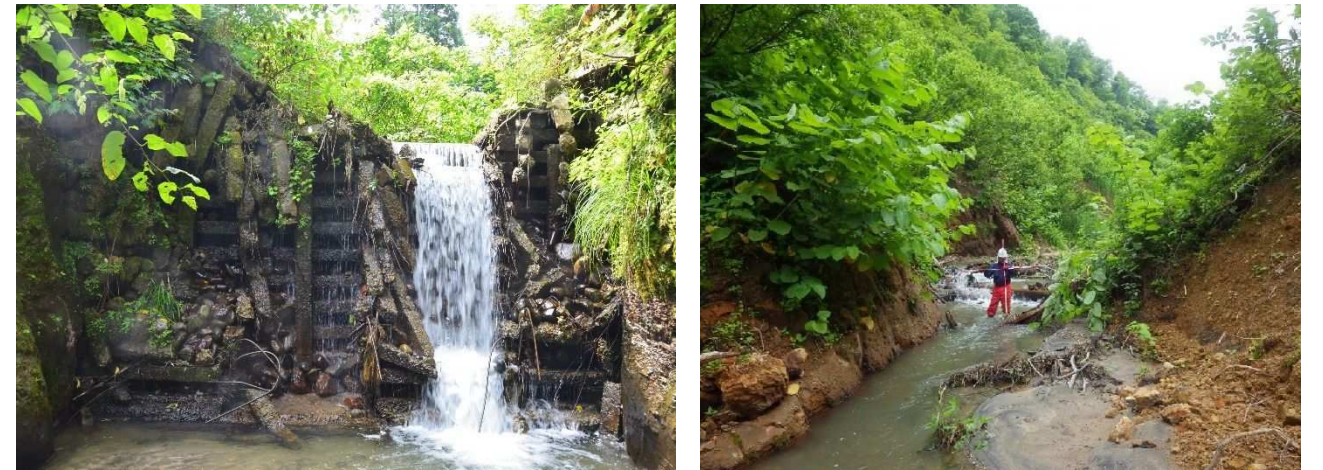
写真 2.2 FU-K-04 左 (H26.9.3 点検) 材の倒壊  
右 (R4.6.17 点検) 堤体の流出

このうち、古水川沿いのYU-S04ブロック末端部で計画されていた谷止工の1基(損壊していた山形県施工の井桁ダム: FU-K-4の代替計画)については、YU-S04ブロックの地すべり顕在化により計画が見なおされ(床掘りによる地すべりブロックの不安定化を回避)、YU-S04ブロック下流側で計画していた谷止工(令和2(2020)年度に施工済み)の堤高を上げ、護岸工を整備することで溪床勾配の緩和と押え盛土効果による地すべりブロックの安定化を図る方針とし、谷止工の導入は見送られた。

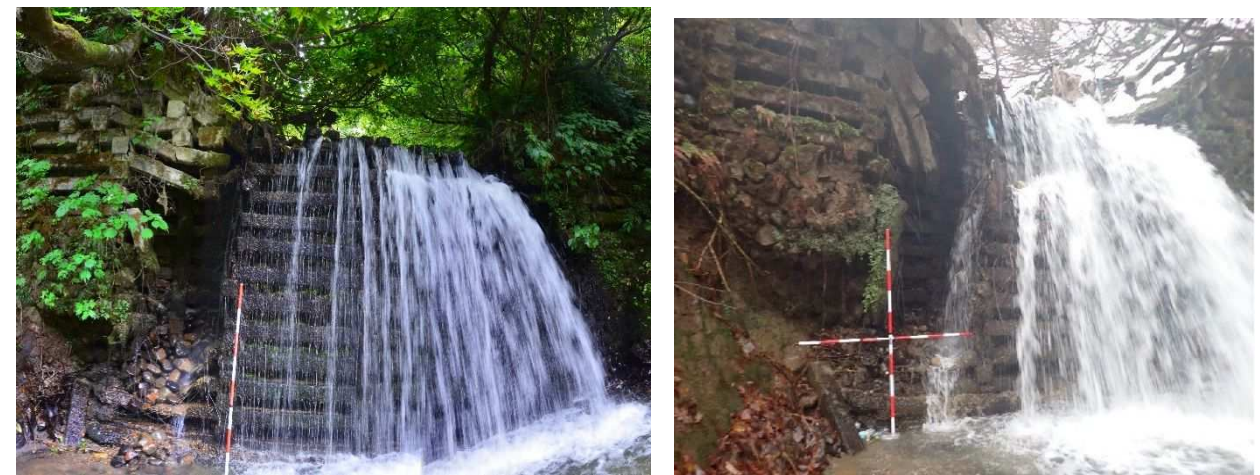
写真 2.3 FU-K-07 左 (H26.9.9 点検) 材の損壊  
右 (R4.6.17 点検) 堤体損壊の進行

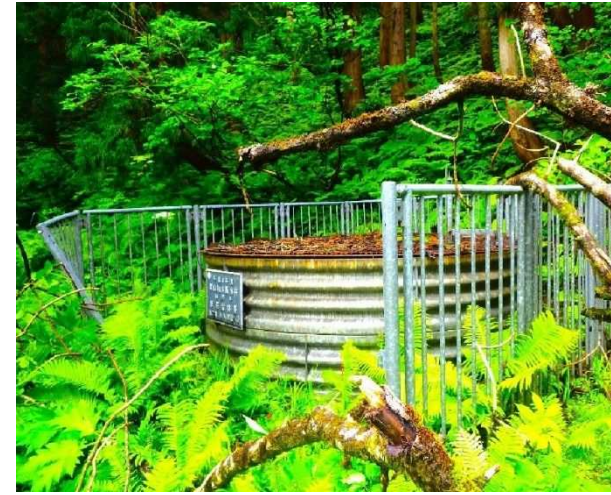
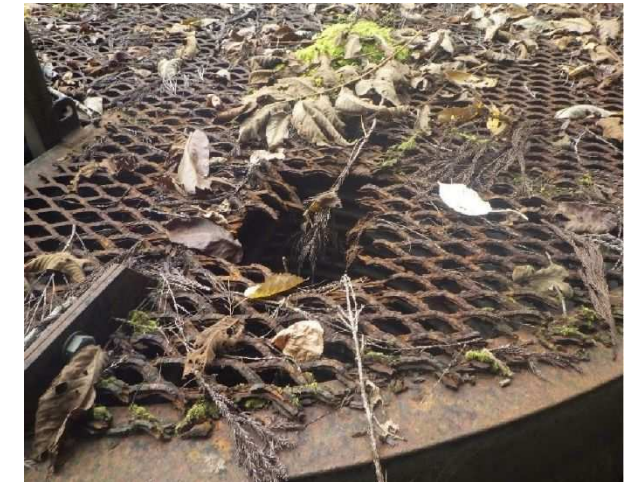
写真 2.5 MI-S04-W03 左（防護柵の破損）  
右（天蓋の腐植と破損）

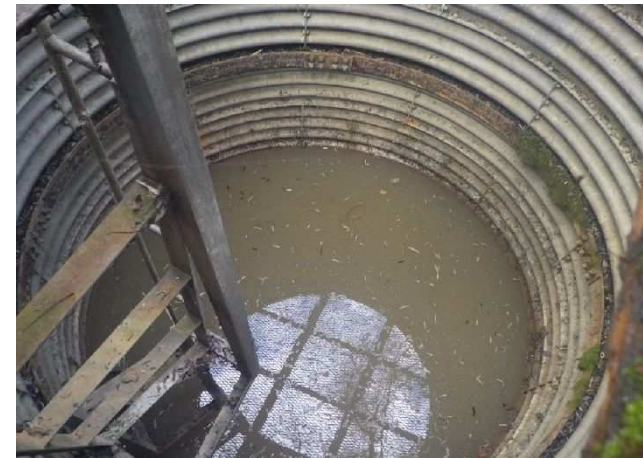
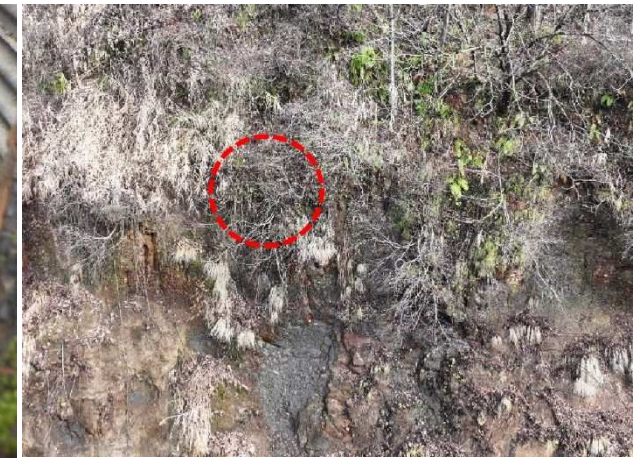
写真 2.6 MI-S05-W01 左（集水井の湛水）  
右（H26点検時には確認された排水ボーリング出口が埋設）

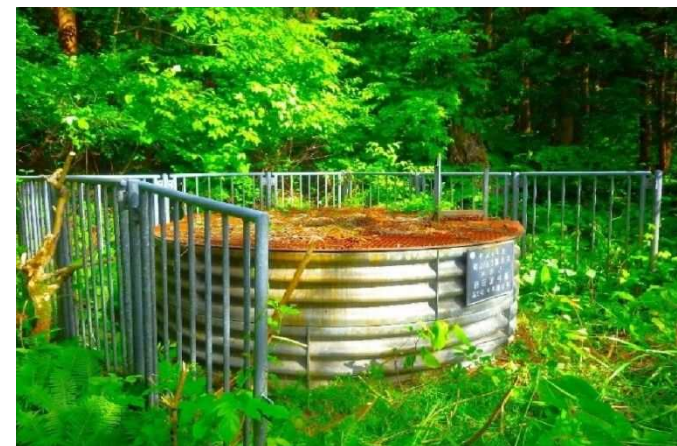
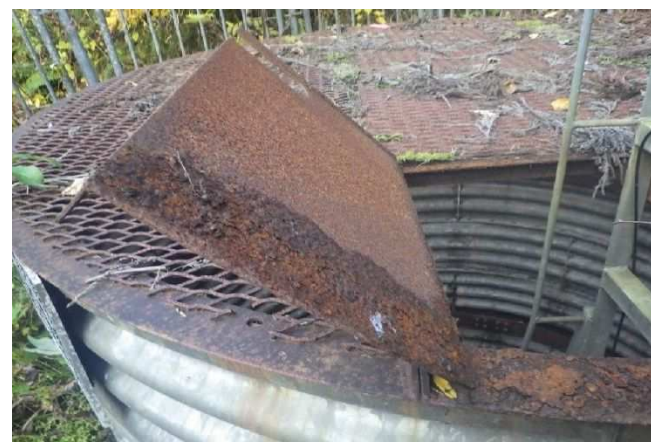
写真 2.4 MI-S04-W02 左（防護柵の破損）  
右（天蓋の腐植と破損）

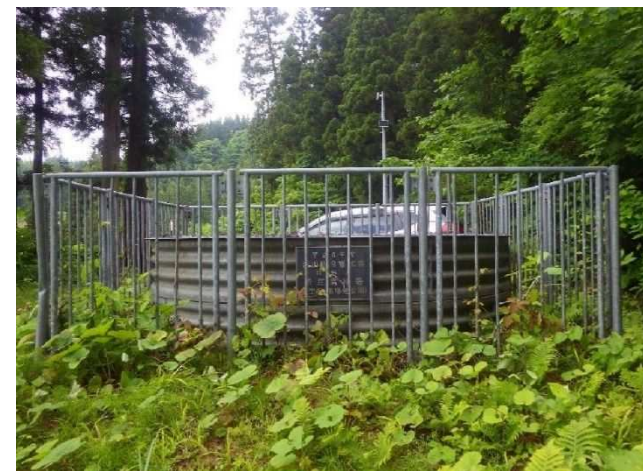
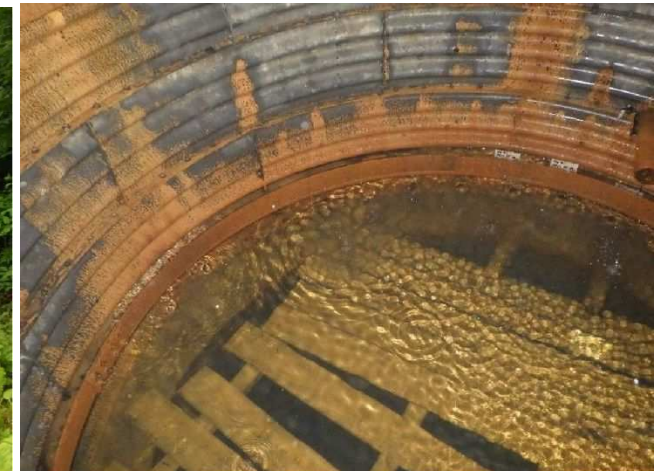
写真 2.7 MI-S07-W01 左（防護柵の破損）  
右（井内湛水）

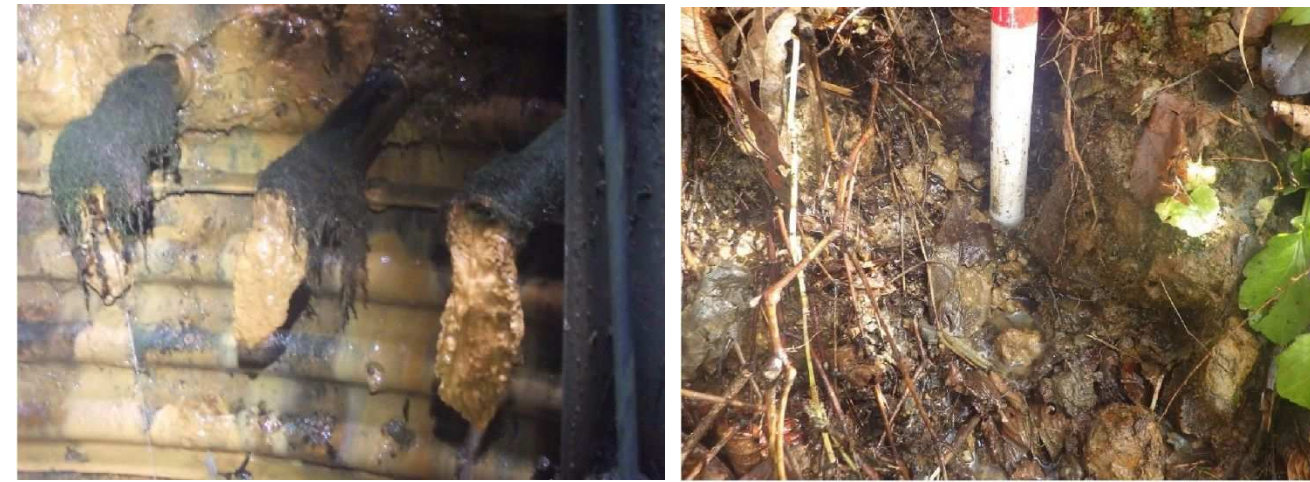
写真 2.8 MI-S04-W01 左 (集水井ポーリング閉塞状況)  
右 (排水ポーリング出口の埋設)

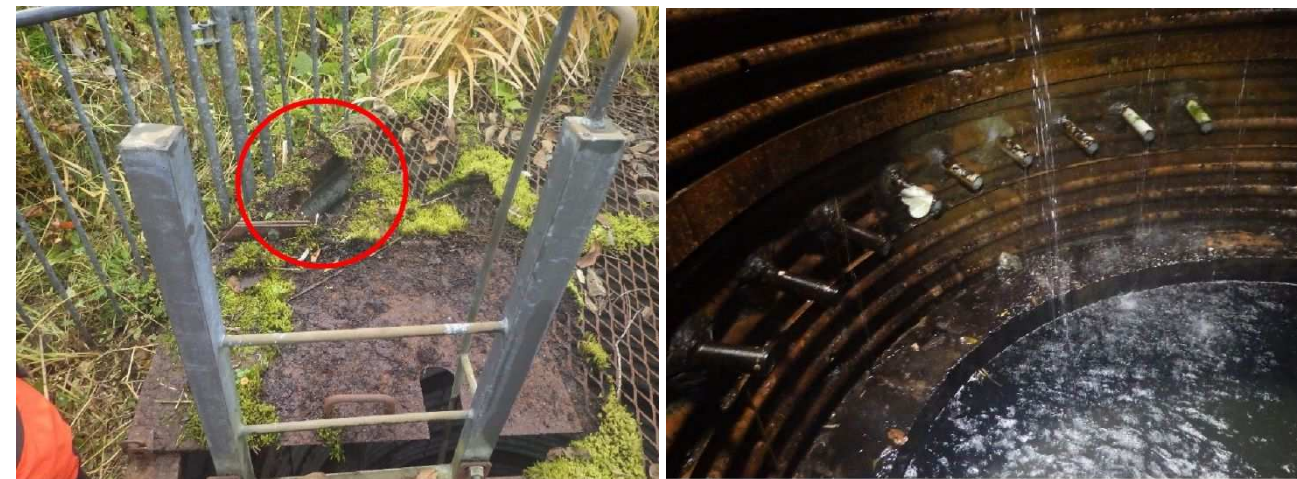
写真 2.9 MI-S03-W01 左 (天蓋の腐植と一部欠損)  
右 (集水ポーリングの状況)

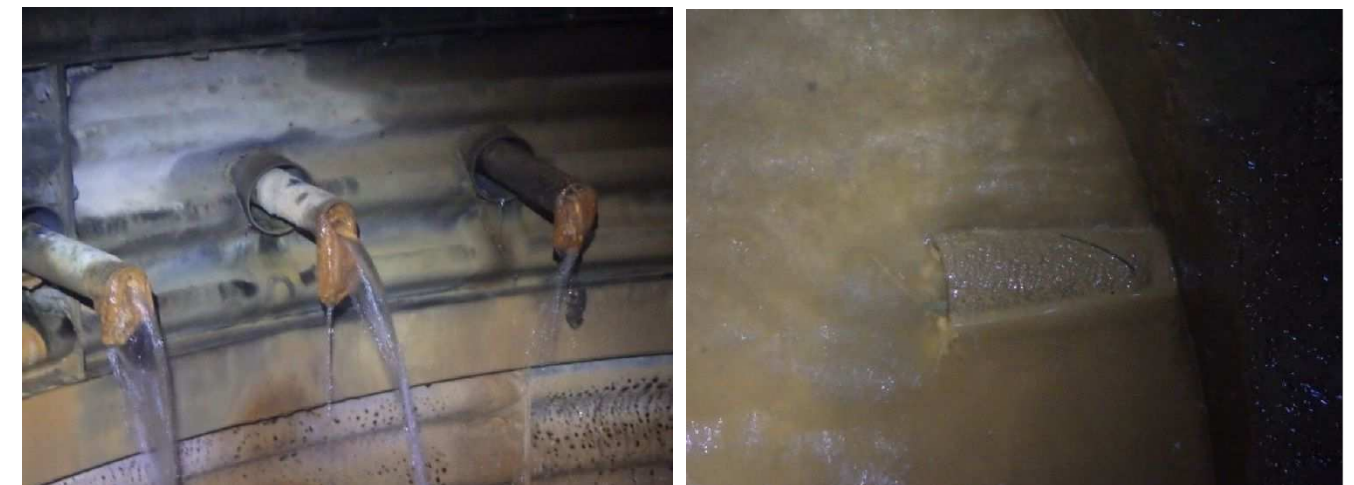
写真 2.10 SA-S01-W01 左 (上段集水ポーリングの閉塞状況、閉塞率 50%以上が 11/27 本)  
右 (静水槽の堆砂 90%、排水ポーリング呑み口 50%閉塞)

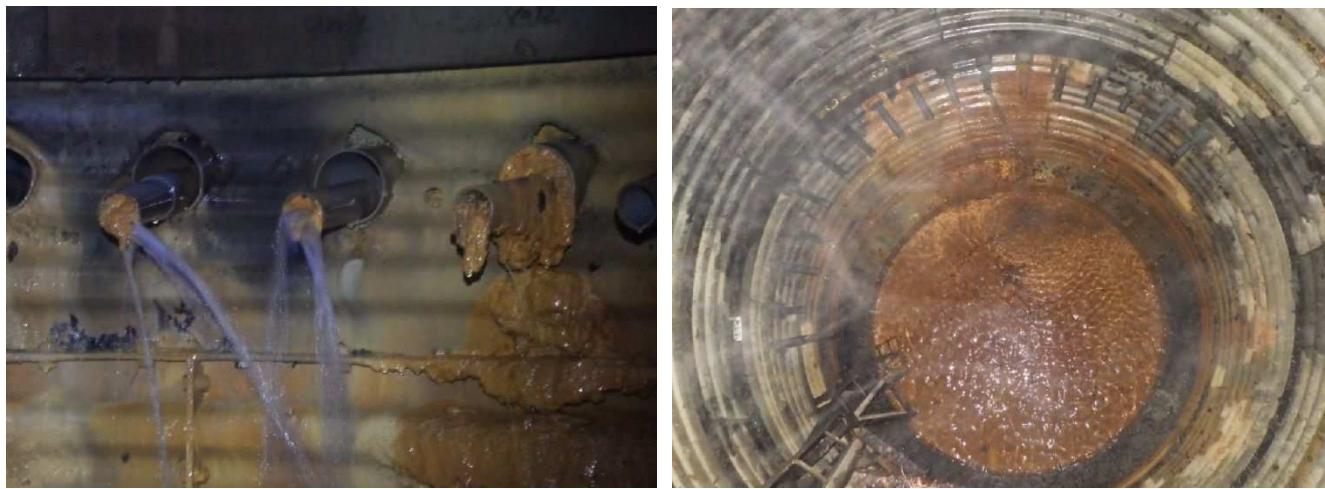
写真 2.11 SA-S01-W02 左（集水ボーリングの閉塞状況、閉塞率 50%以上が 4 本/27 本中）  
右（静水槽の堆砂 90%、排水ボーリング呑み口 30%閉塞）

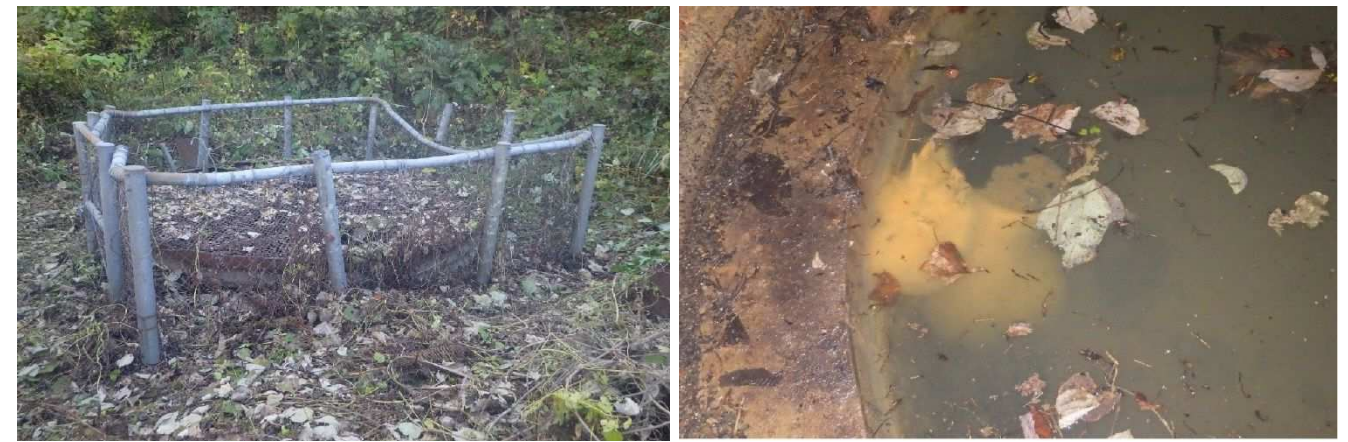
写真 2.14 SA-S01-W08 左（防護柵の損傷）  
右（静水槽土砂の堆積と排水ボーリング呑み口の閉塞）

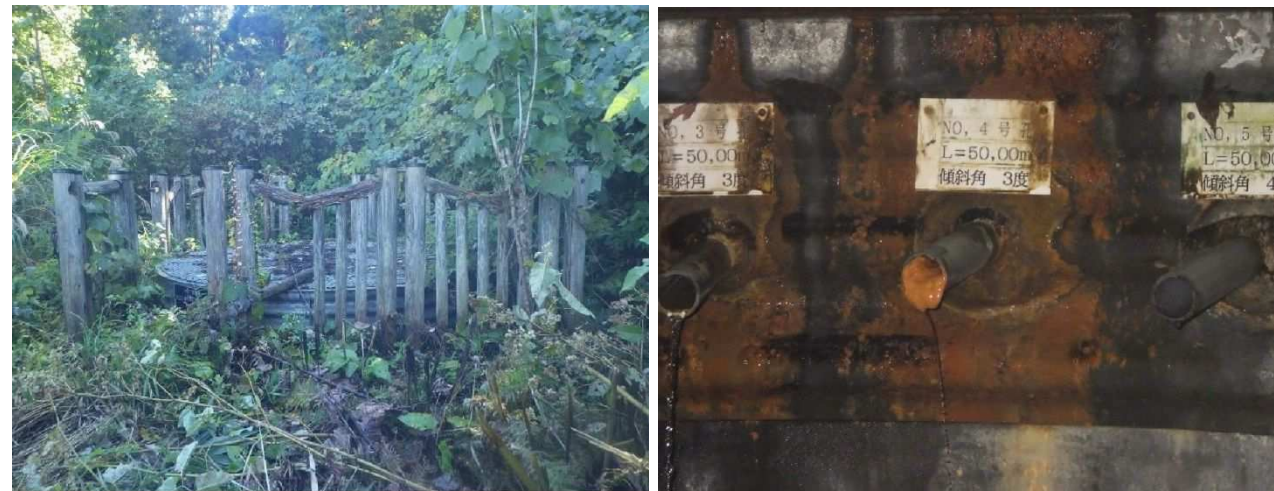
写真 2.12 SA-S01-W03 左（防護柵の破損）  
右（集水ボーリングの閉塞状況、閉塞率 50%以上が 3 本/11 本中）

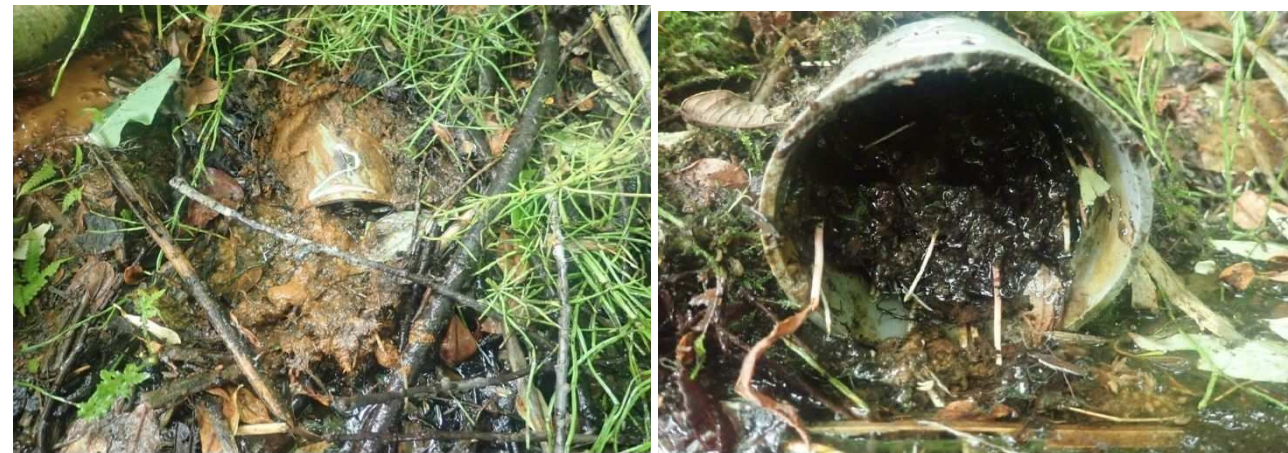
写真 2.13 SA-S01-B01 左（地上集水ボーリング孔口の土砂による閉塞）  
右（孔内の閉塞）

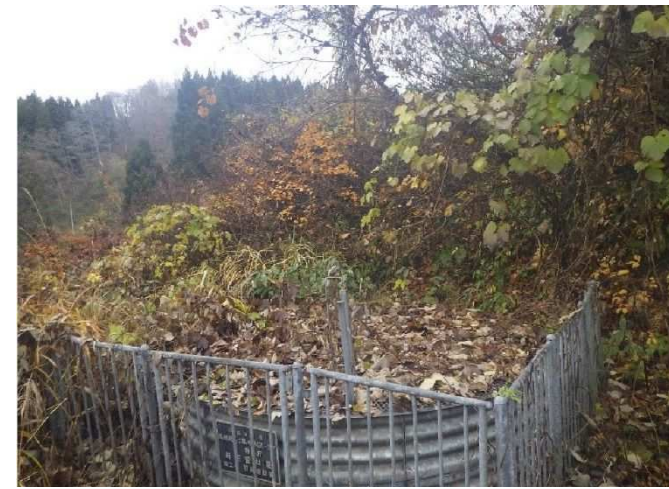
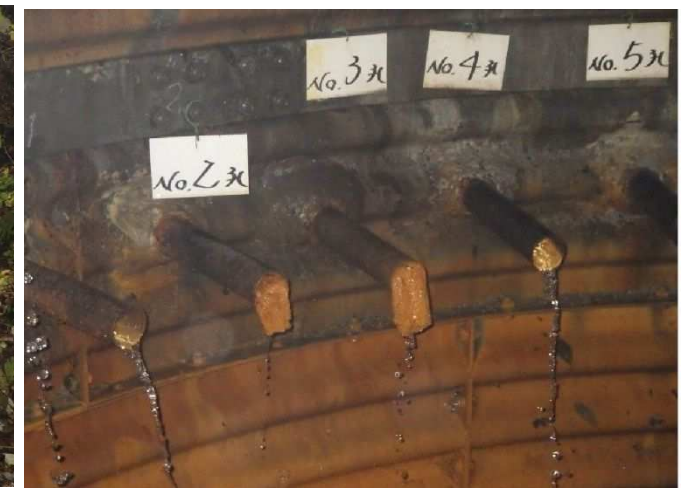
写真 2.18 YU-S08-W02 左 (防護柵の破損)  
右 (集排水ボーリング、閉塞率 90 が 2 本/17 本中)

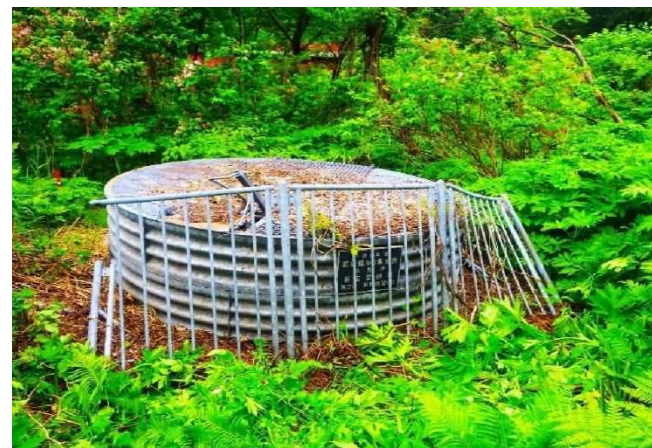
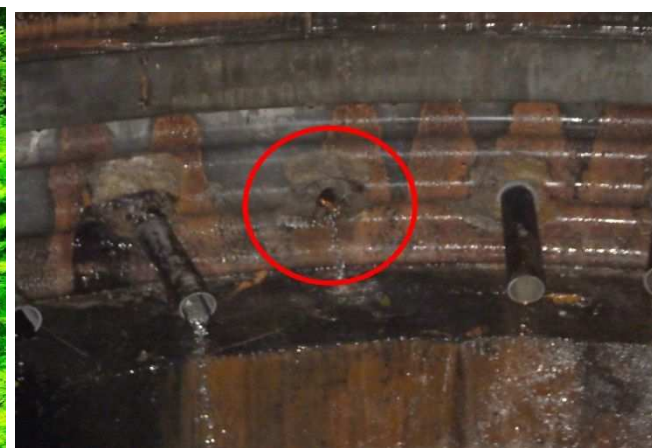
写真 2.16 YU-S08-W01 左 (防護柵の破損)  
右 (集排水ボーリングは健全)

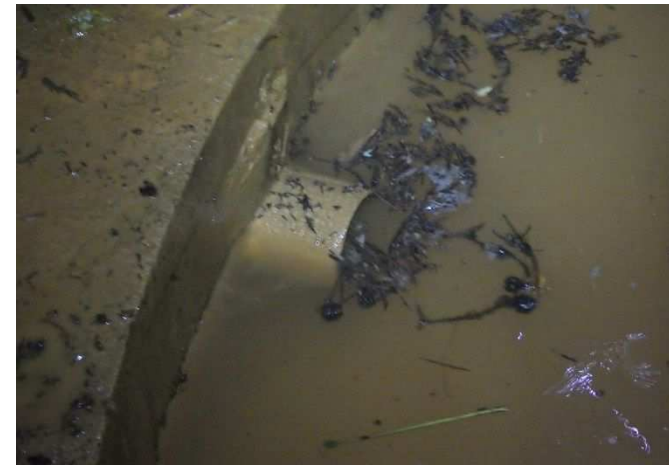
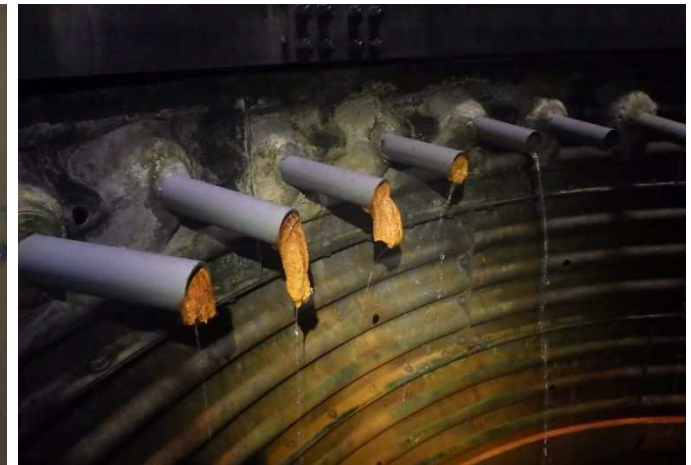
写真 2.19 YU-S03-W02 左 (排水ボーリング呑み口の閉塞)  
右 (集水ボーリングのスケールによる閉塞)

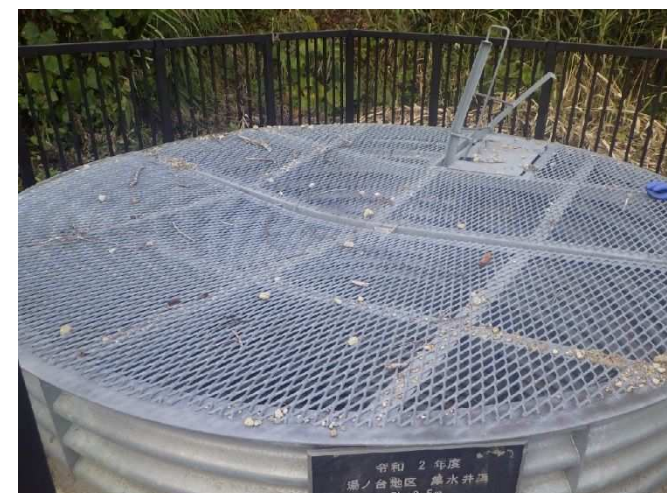
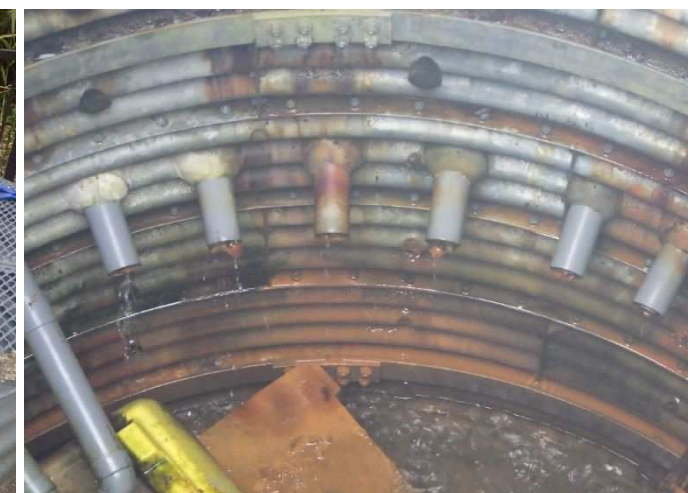
写真 2.20 YU-S01-W01 左 (雪圧による天蓋、トラップ用手すりの変形)  
右 (スケールによる閉塞率 50%以上が 10 本/18 本中)

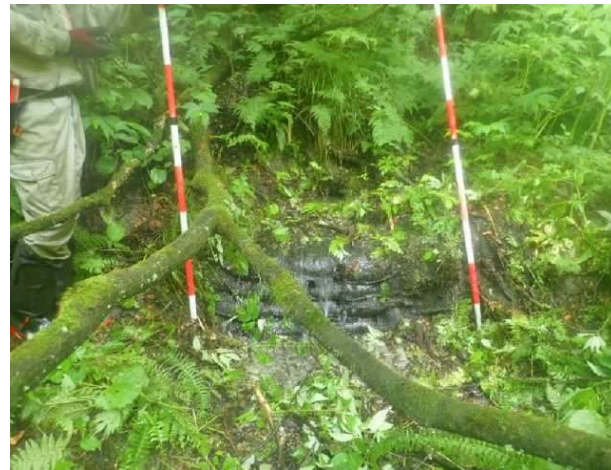
写真 2.21 DO-K-B14 ボーリング暗渠工の口元は埋積

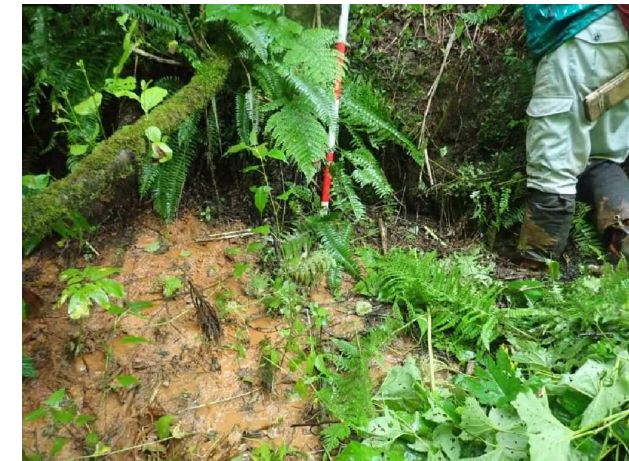
写真 2.22 DO-K-B01

ボーリング暗渠工は土砂とスケールにより埋積周辺は集水により湿地化している

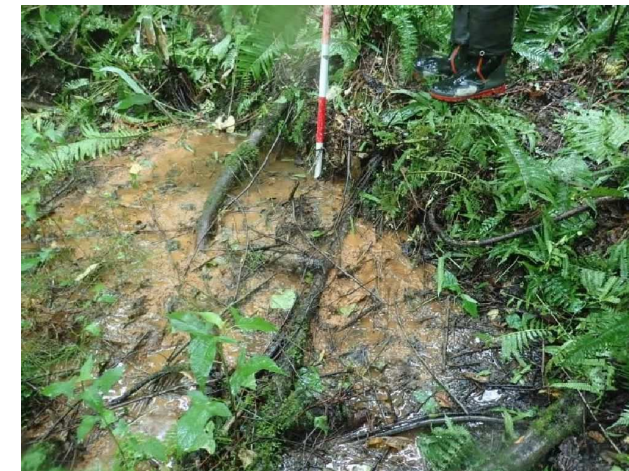
写真 2.23 DO-K-B02(1)

ボーリング暗渠工は土砂とスケールにより埋積。周辺は集水により湿地化している

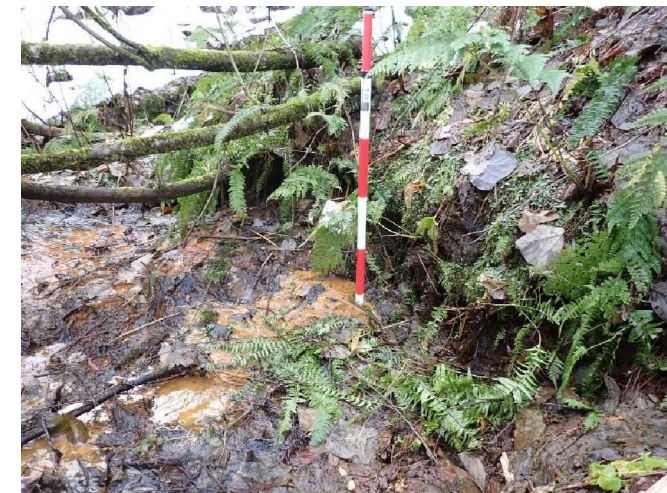
写真 2.24 DO-K-B02(2)

ボーリング暗渠工は土砂とスケールにより埋積。周辺は集水により湿地化している

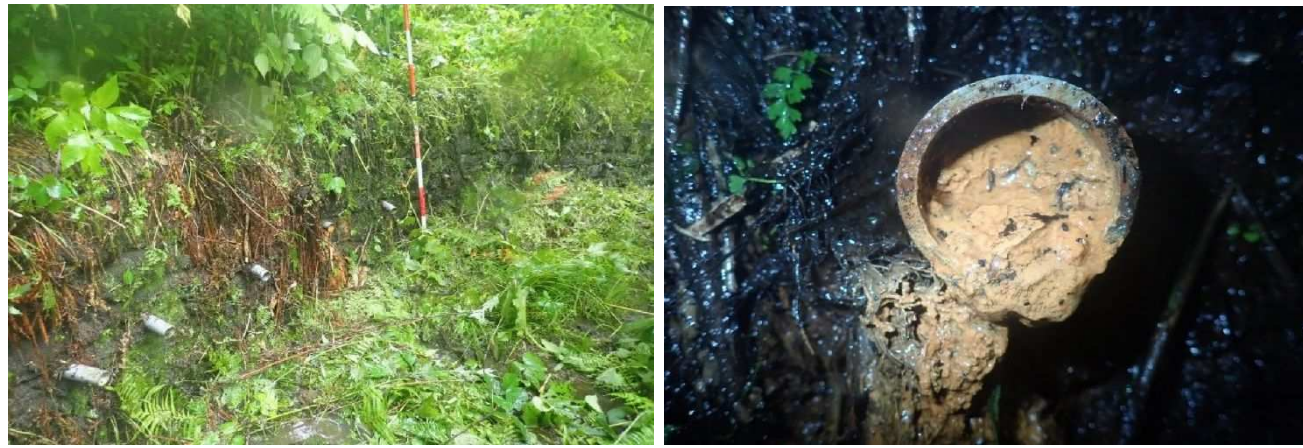
写真 2.25 DO-K-B05

ボーリング暗渠工保護工に変状はないが、スケールによる孔閉塞は全体の4割

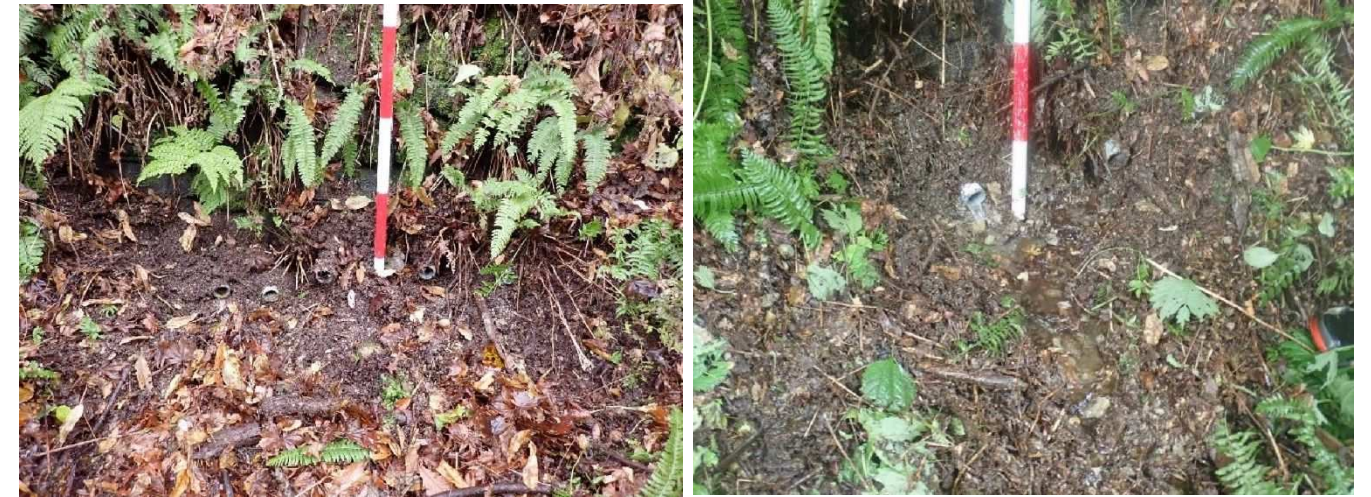
写真 2.28 DO-K-B12

スケールの付着はみられないが、孔口付近で土砂による埋積

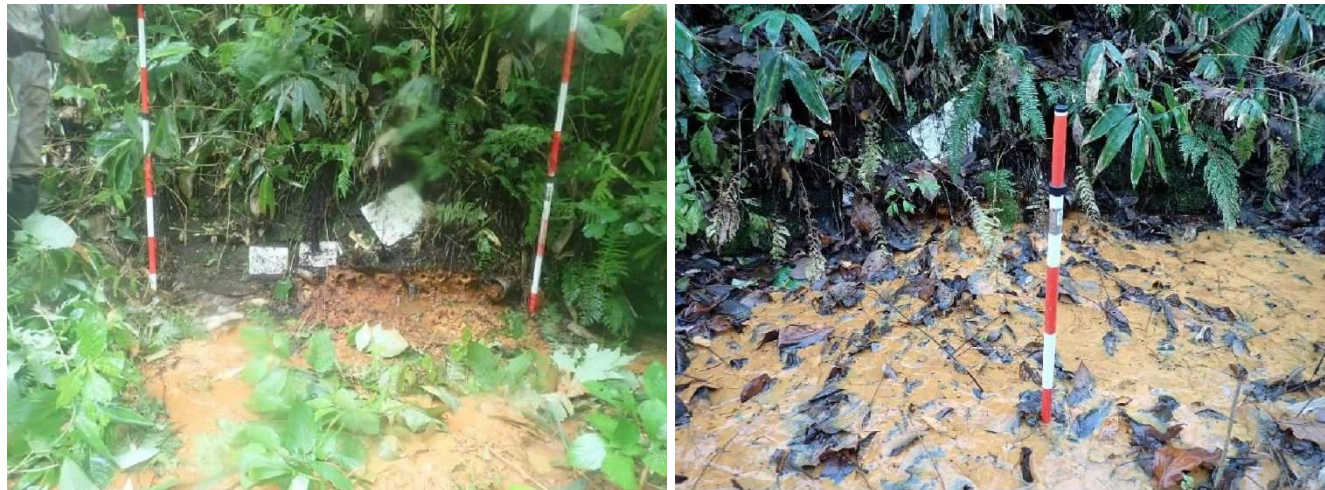
写真 2.26 DO-K-B07

ボーリング暗渠工付近にはスケールが堆積、排水により周辺は泥濁化している

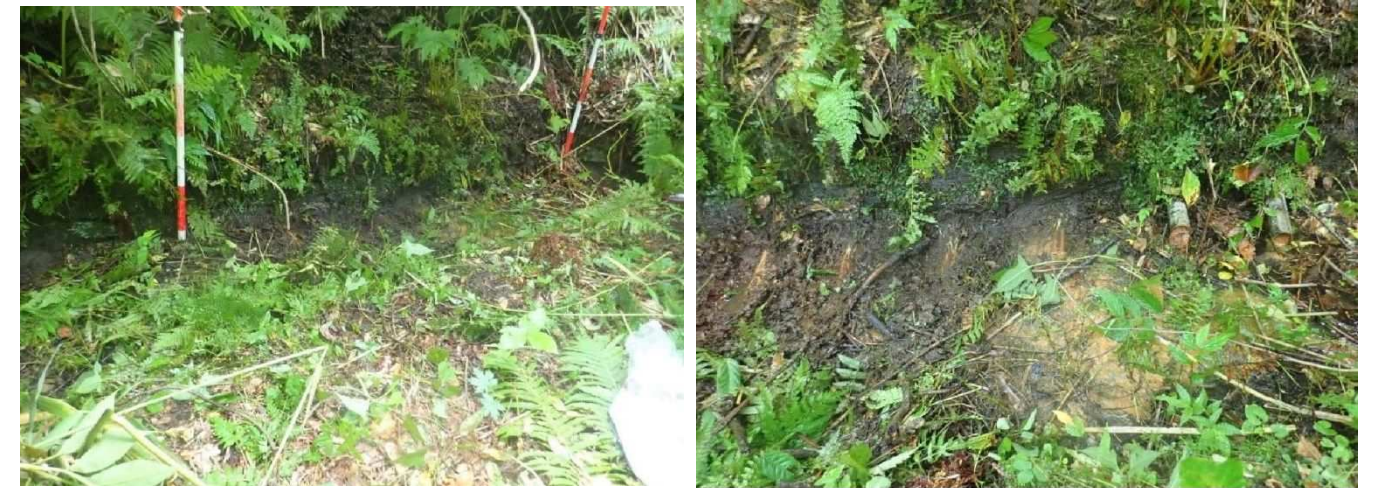
写真 2.29 DO-K-B19

ボーリング暗渠工の孔口は土砂、スケールで埋積

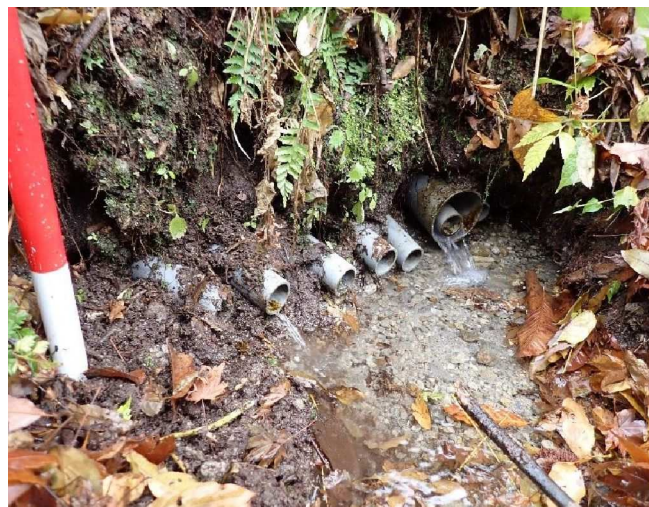
写真 2.27 DO-K-B09

排水量が良好でスケールの付着はみられないが、孔口付近に土砂が堆積している

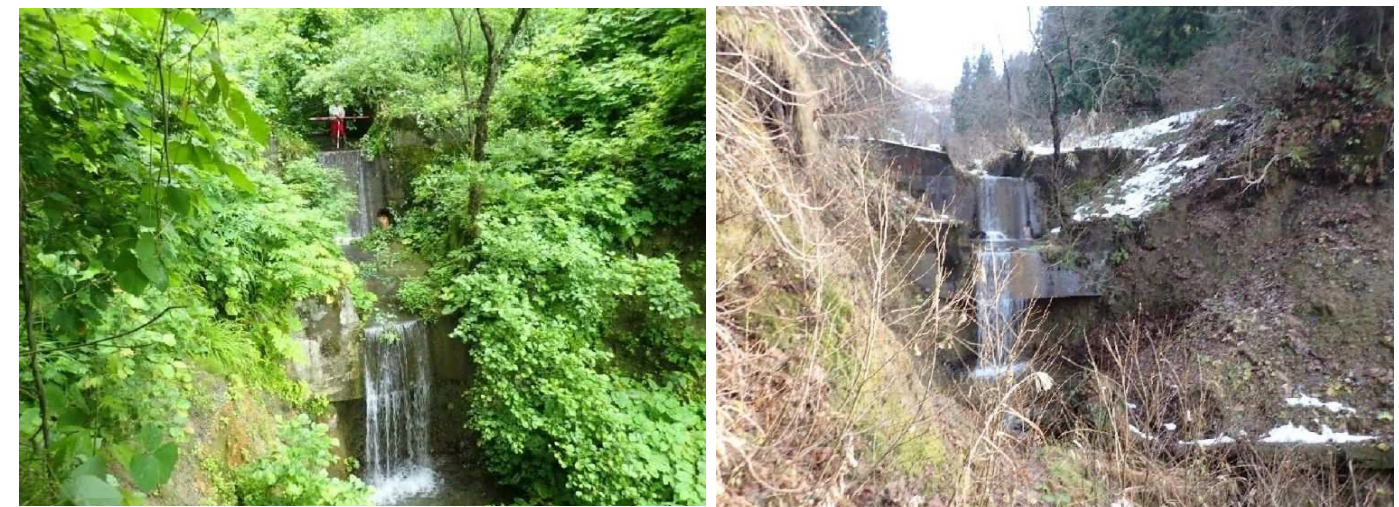
写真 2.30 DO-K-T01

施設番号	健全度評価	施工年度	施設名称	構造	治山ダム諸元			点検実施年月日	状況	内容		備考
					高(m)	長(m)	天端厚(m)			分類	概要(数量)	
DO-K-T01	健全度Ⅲ	H4	NO.2コンクリート谷止工	コンクリート製	4	21.5	1.1	R4.7.15	副堤の洗堀	補修	間詰工・護床工設置	R7補修済

泥水沢最下流部の谷止工、副堤の下部が浸食を受けている

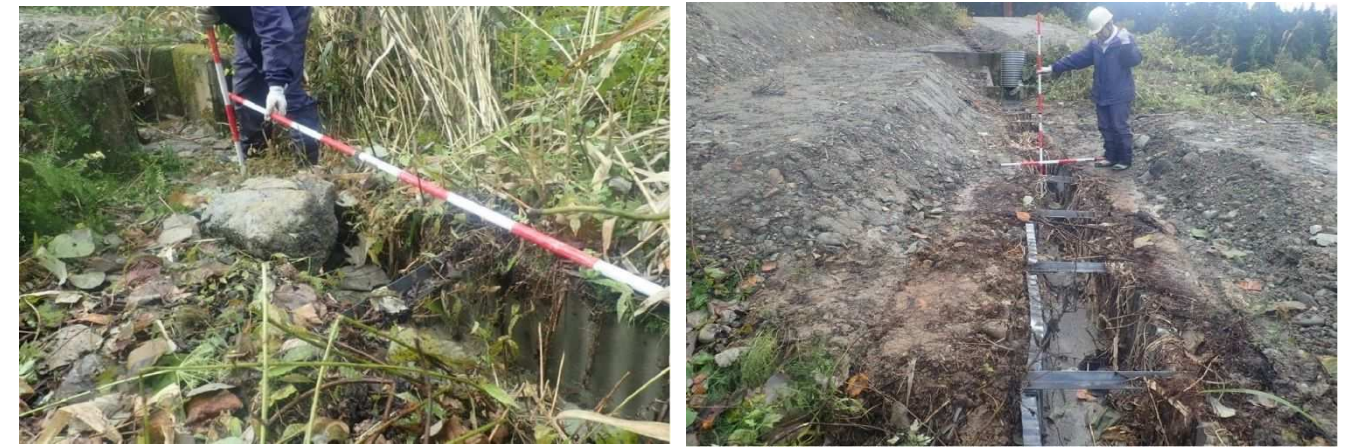
写真 2.32 MI-S07 ブロック水路工 (TA-K-04) の被災状況 (現在は切土工により消失)

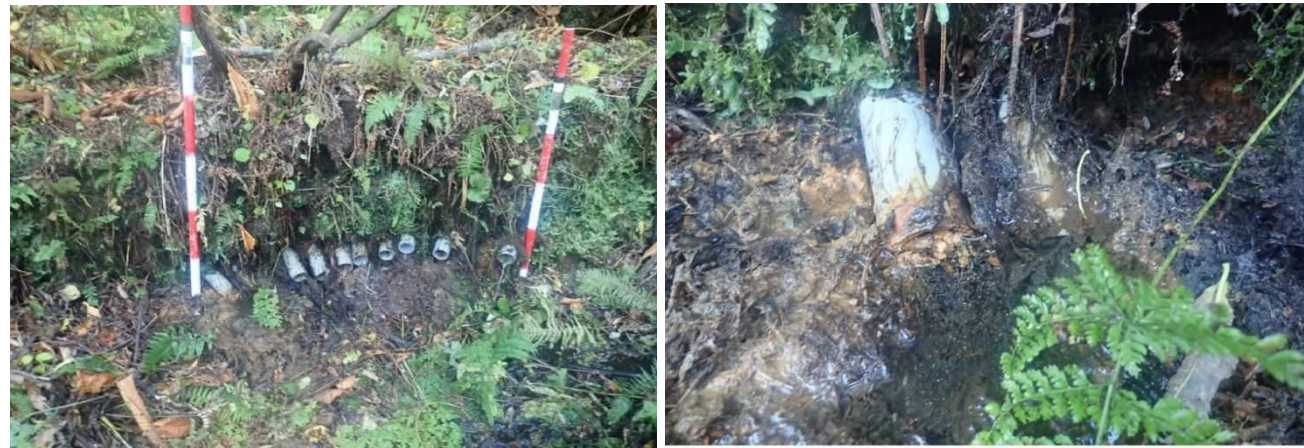
写真 2.31 TA-K-B01 閉塞率 20%が 2 本/10 本中、ほかも保孔管底部の土砂の堆積が H26 より増加
