銅山川地区民有林直轄地すべり防止事業概成検討委員会
第1回 概成検討委員会
＜現地視察会＞
【「現地視察」資料】

令和7年10月30日

1. 視察箇所概要

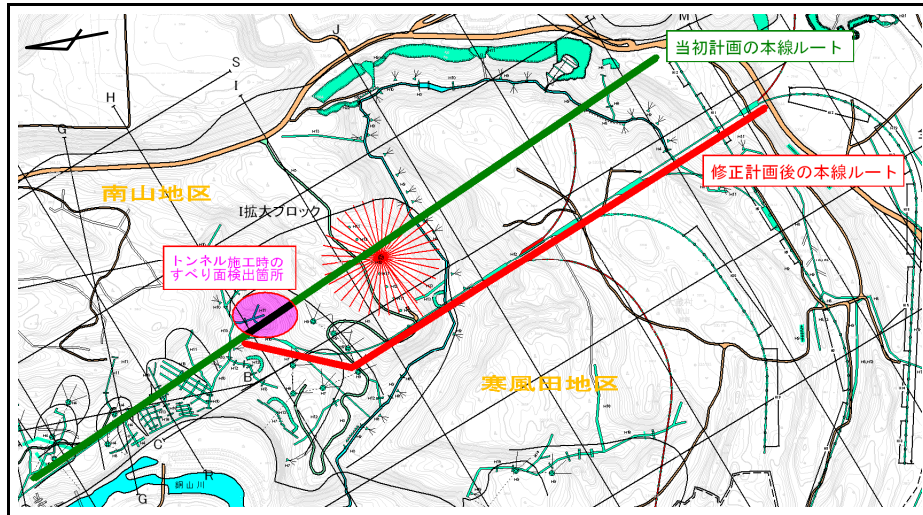
図2 「排水トンネル工」施工時のルート変更図

全体ブロックに対する恒久対策工とした「排水トンネル工」の導入が進められてきたが、本線掘削時の切羽で“すべり面”が確認される事態となった（当初の想定よりもすべり面の深部が北東側であることが判明）。「排水トンネル工」は、基本的に安定した岩盤（不動層）に構築する必要があることから、「排水トンネル工」がすべり面以深の不動層内を通過するようにルート変更を実施して施工を継続した。

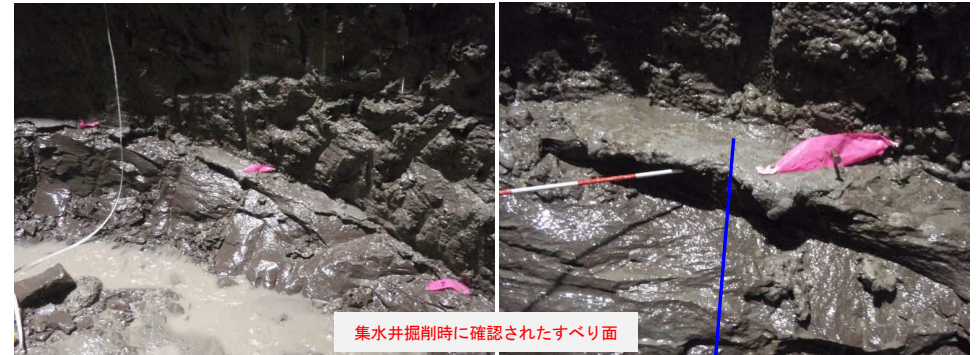
集水井掘削時に確認されたすべり面

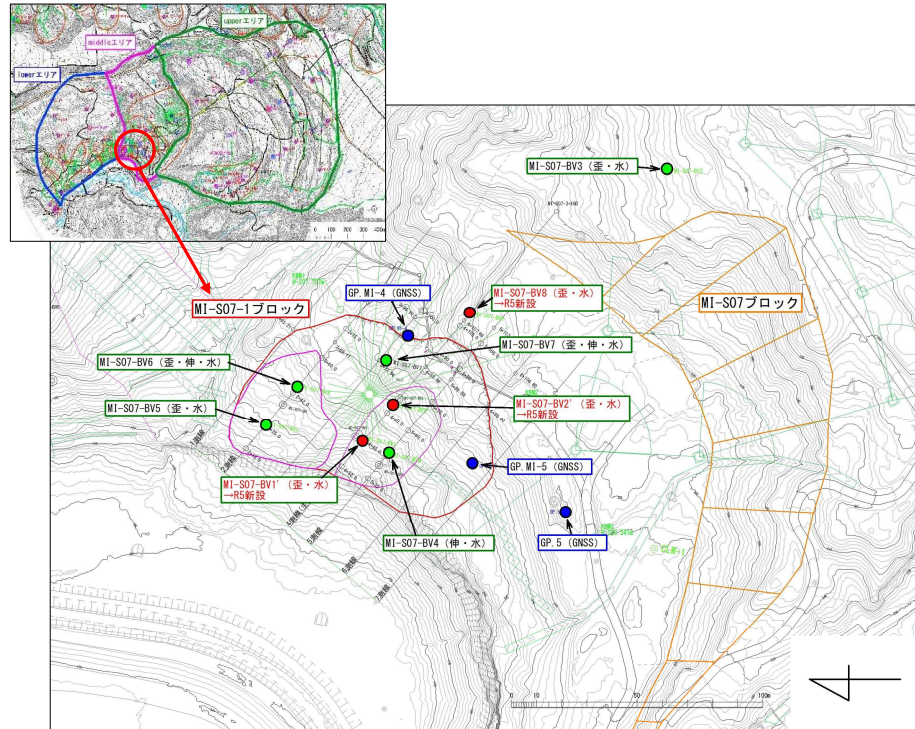
図 3 MI-S07-1 ブロック 調査平面図

その後、令和 2 年 12 月下旬にパイプ式歪計で明瞭な累積変動が観測され、令和 3 年 4 月の融雪期に斜面長 75m、幅 100m、最大すべり面深度 19m で地すべりが顕在化し、これを「S07-1 ブロック」として区分した。

令和 4 年度に地下水排除工が導入されたが、地すべり活動は沈静化せず、令和 5 年に頭部排土工を施工したところ、地すべり活動は沈静化し、令和 7 年度より杭工の施工が開始されている。

MI-S07 ブロックにおいては頭部排土後の安定解析結果より、目標安全率 $F_p=1.20$ を満足させる杭工の設計が行われ、地すべり活動の小康化を確認した令和 7 年度より杭工の施工が開始されている。

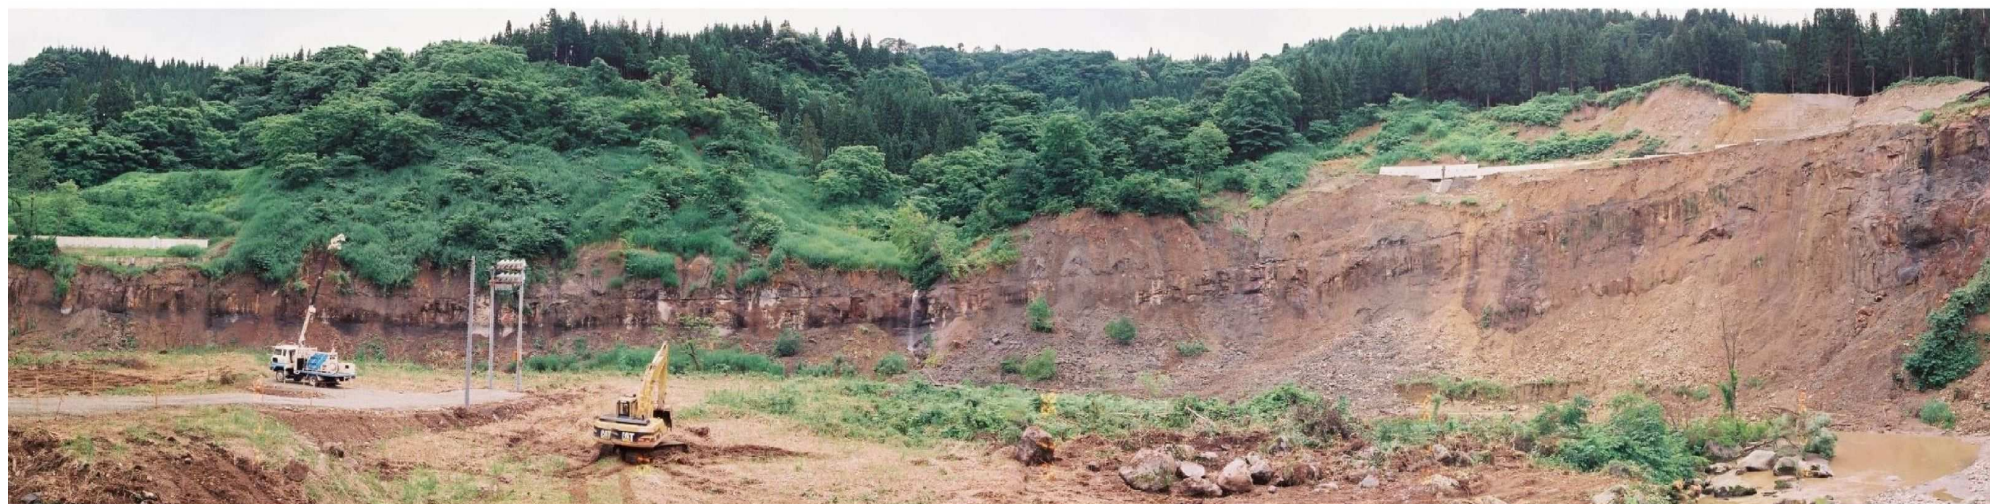
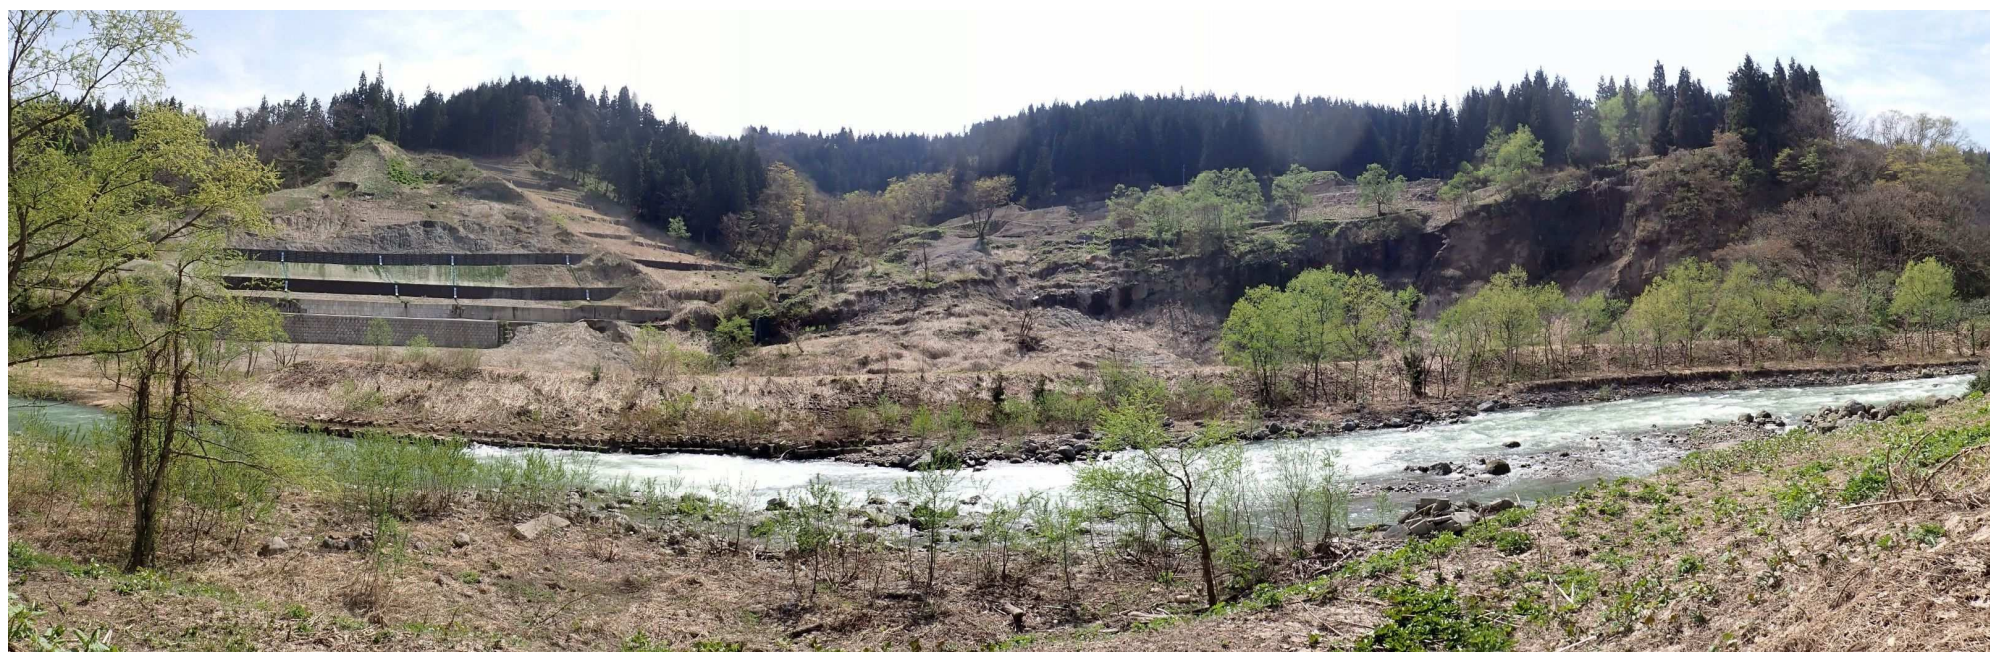
写真 2 銅山川対岸（左岸）からの遠望（上：平成8年撮影、下：令和6年撮影）：銅山川の河道がバイパス化され、MI-S06ブロックの山腹工で整備され、MI-S07ブロック末端に崩土の堆積が確認される

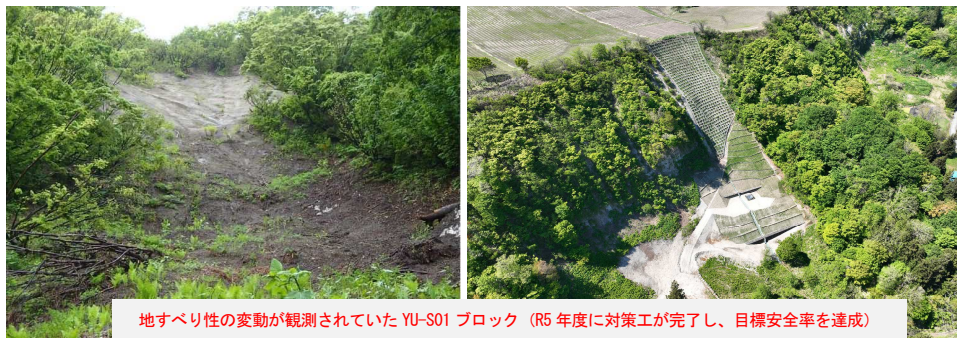
地すべり性の変動が観測されていた YU-S01 ブロック (R5 年度に対策工が完了し、目標安全率を達成)

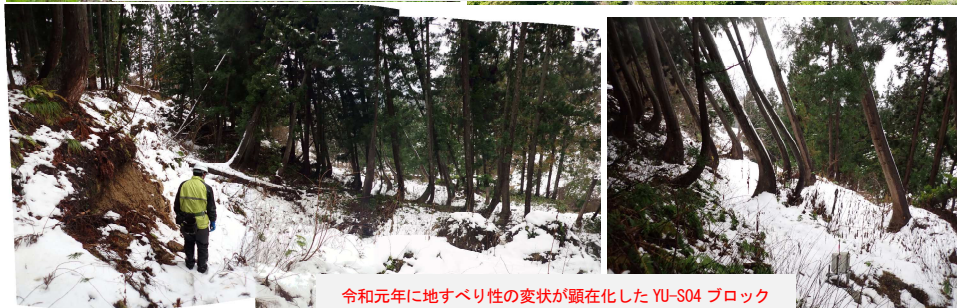
令和元年に地すべり性の変状が顕在化した YU-S04 ブロック

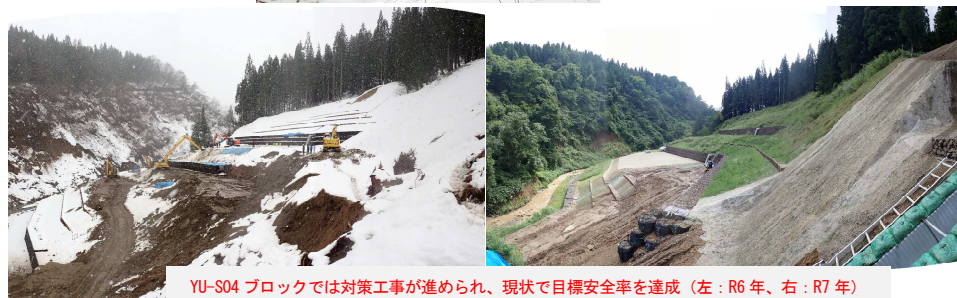
YU-S04 ブロックでは対策工事が進められ、現状で目標安全率を達成 (左 : R6 年、右 : R7 年)

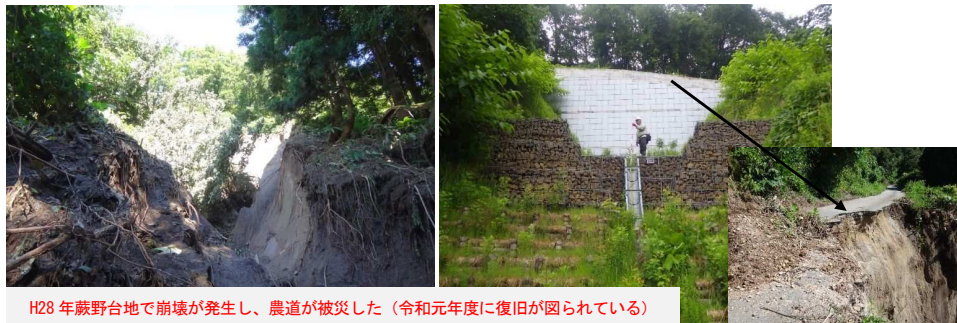
H28 年蕨野台地で崩壊が発生し、農道が被災した (令和元年度に復旧が図られている)

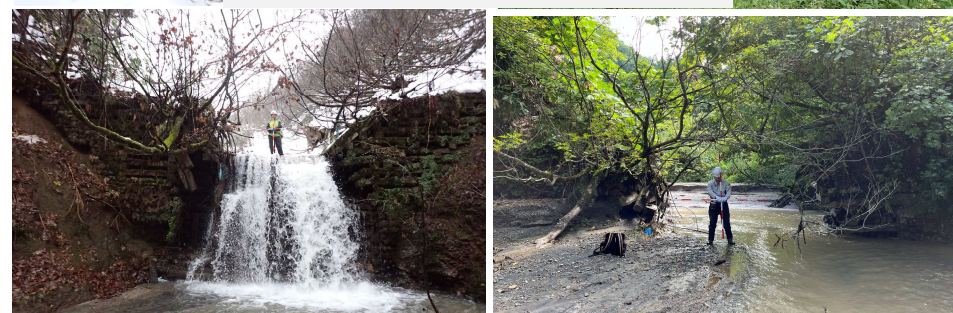
R4 年度施工のコンクリート谷止工の堆砂効果は大きく、約 300m 上流で 4.0m 近く溪床が上昇し、勾配の緩和が図られている

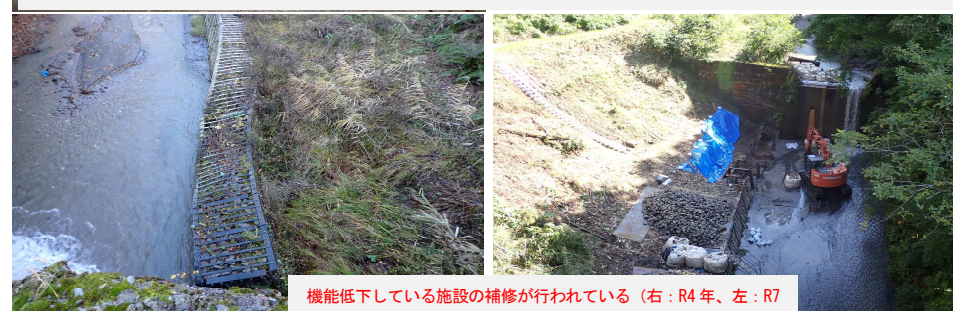
機能低下している施設の補修が行われている (右 : R4 年、左 : R7 年)
