銅山川地区民有林直轄地すべり防止事業概成検討委員会

第2回 概成検討委員会

《 検討会資料 》

東北森林管理局 山形森林管理署最上支署

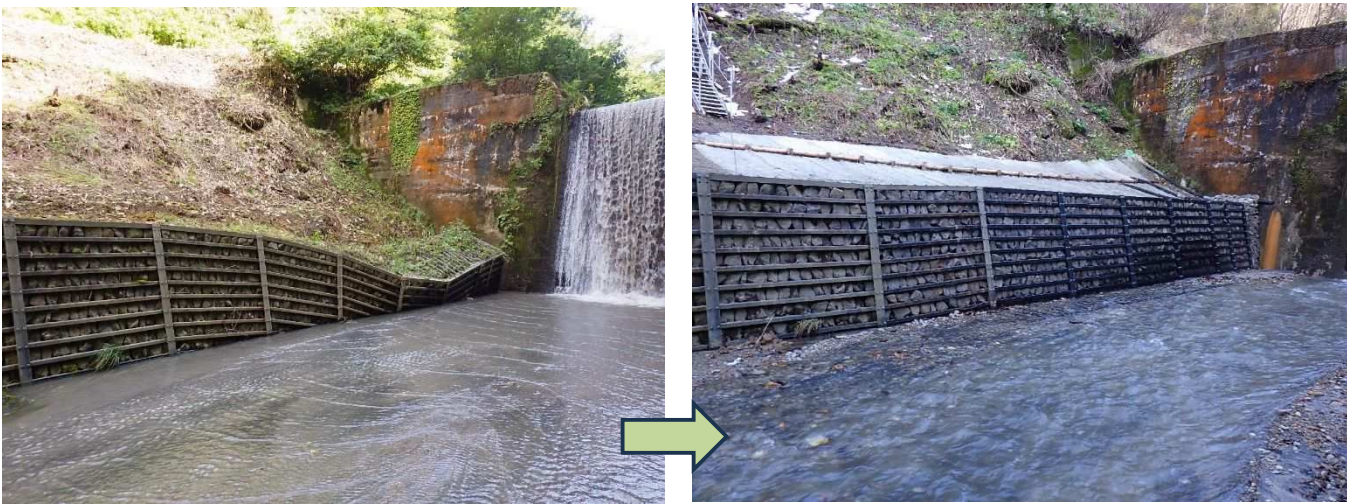
古水川地区の令和4年度施設点検結果で健全度Ⅲ以上と評価されたのは3施設であるが、FU-K-53（No.8鋼製自在枠護岸工）は令和7年度に完成している。

写真 5.1 FU-K-53 左：護岸工の傾倒（R4 年度点検時）、右：護岸工の補修工事実施状況（R7 年度）

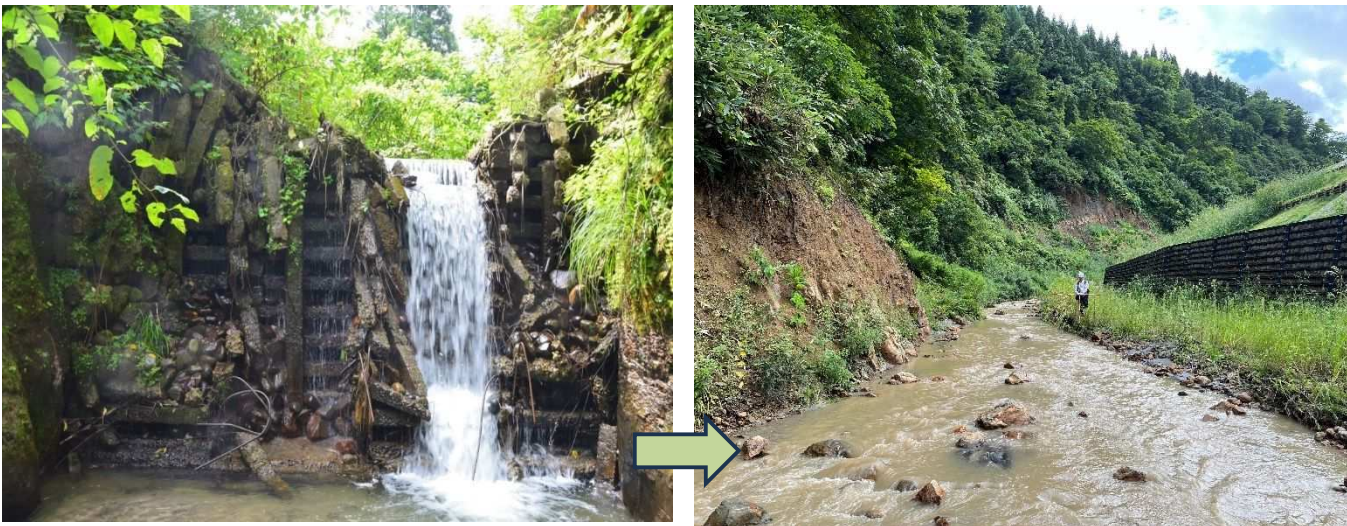
FU-K-04、FU-K07 は代替施設により機能補完されており対象から除外される施設である。

写真 5.2 FU-K-04 左：堤体砕材の破損（H26 年度点検時）、右：代替施設（谷止工+護岸工）による整備状況

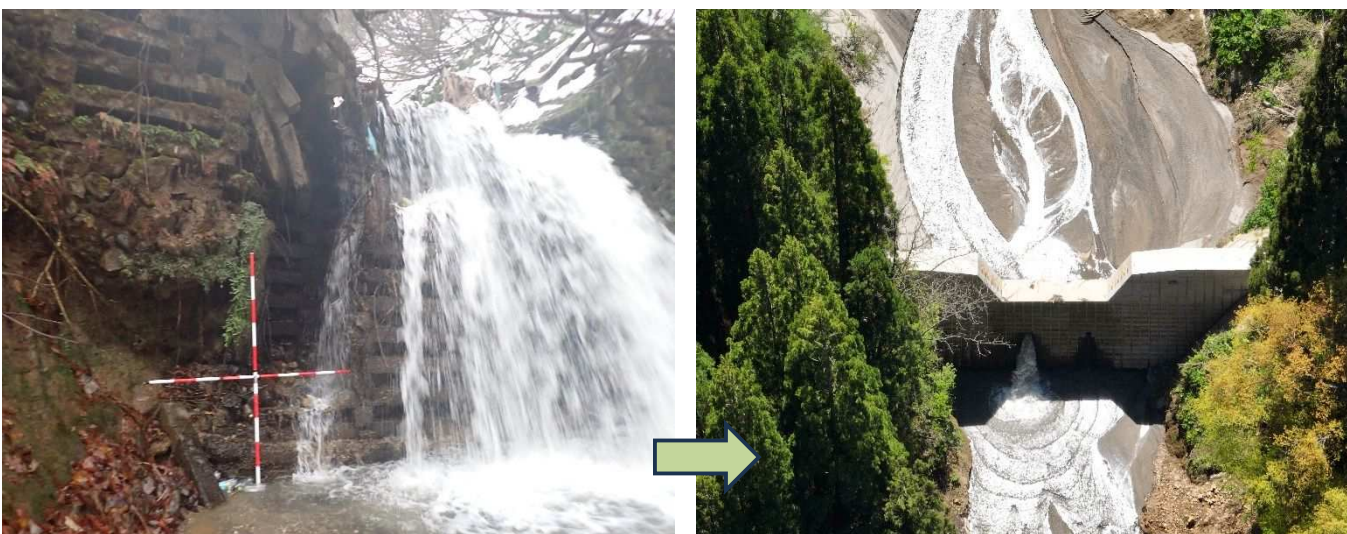
写真 5.3 FU-K-07 左：堤体砕材の破損（H26 年度点検時）、右：代替施設（R4 谷止工）による整備状況

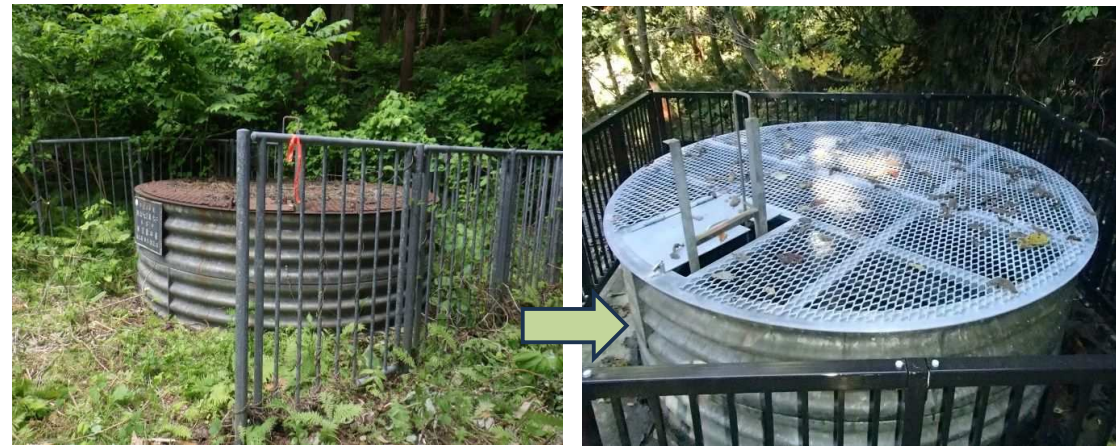
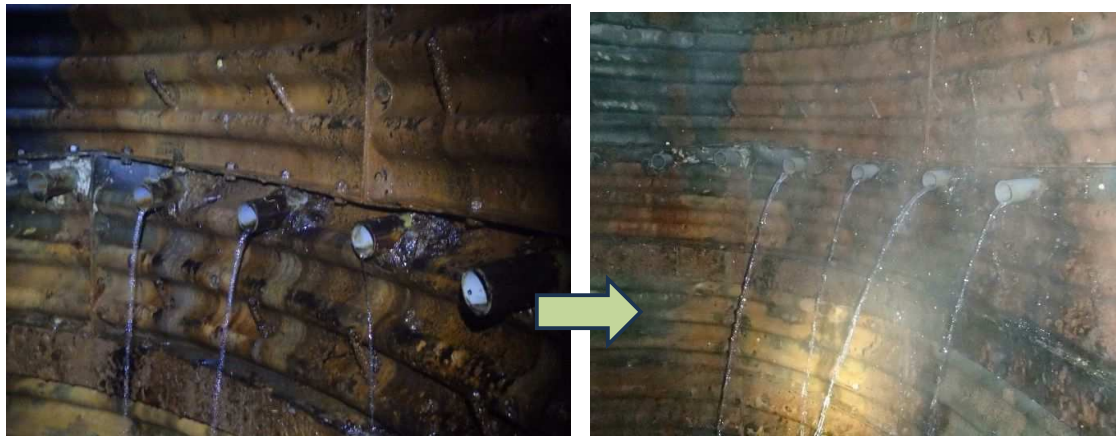
写真 5.4 MI-S04-W02 上 (天蓋・防護柵交換) 下 (集水ボーリング洗浄)

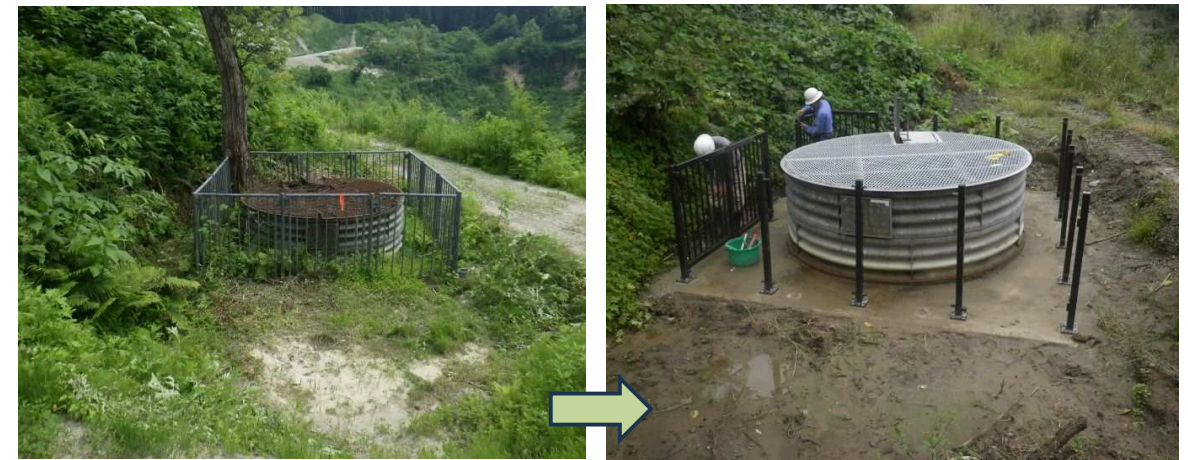
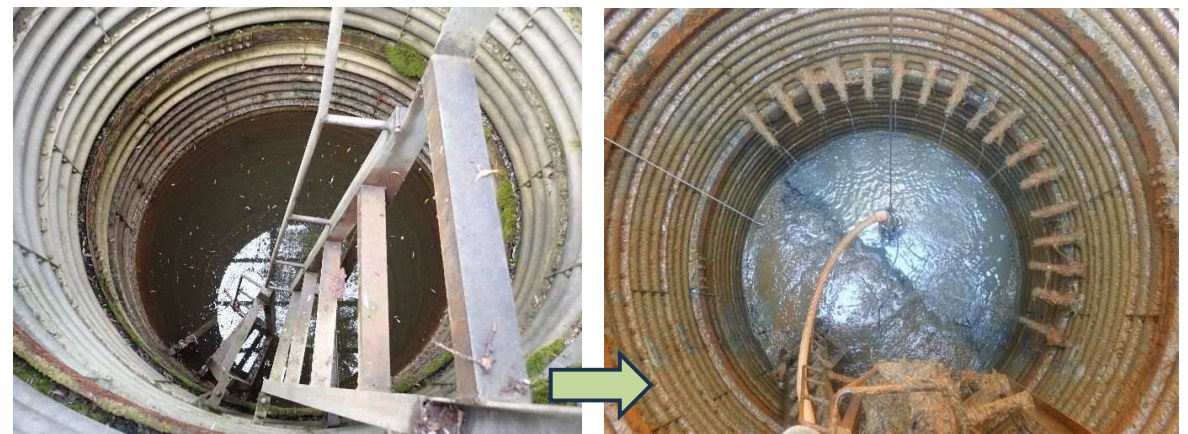
令和 4 年施設点検の結果、健全度Ⅲと評価された 5 施設については、令和 7 年度の補修工事で機能が回復している。健全度Ⅳと評価された MI-S05-W01（No.5 集水井については、天蓋・防護柵の交換、土砂の浚渫、集排水ボーリングの洗浄を実施しているが、湛水の解消には至らず、令和 8 年度に排水ボーリングの増設を計画している。また、健全度Ⅰであった MI-S07-W08（集水井）は、令和 5 年融雪期の地すべり滑動により変形（写真 5.11）したため、内巻き工法による集水井機能の補修、集・排水ボーリングの再設置を、これらに加えて、令和 7 年度より着手した鋼管杭工、およびボーリング暗渠工 2 群の施工を計画している。

写真 5.6 MI-S05-W01 上 (天蓋・防護柵交換) 下 (土砂浚渫、集水ボーリング洗浄)

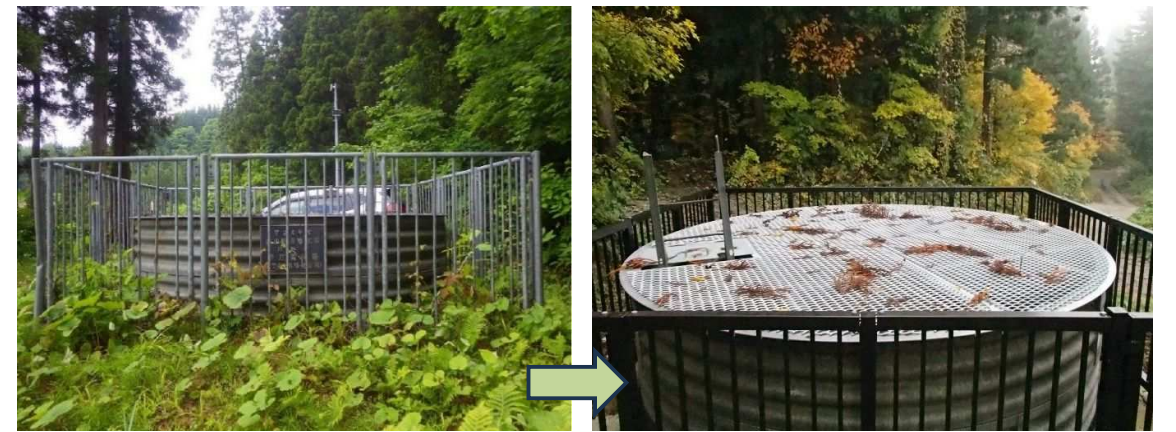
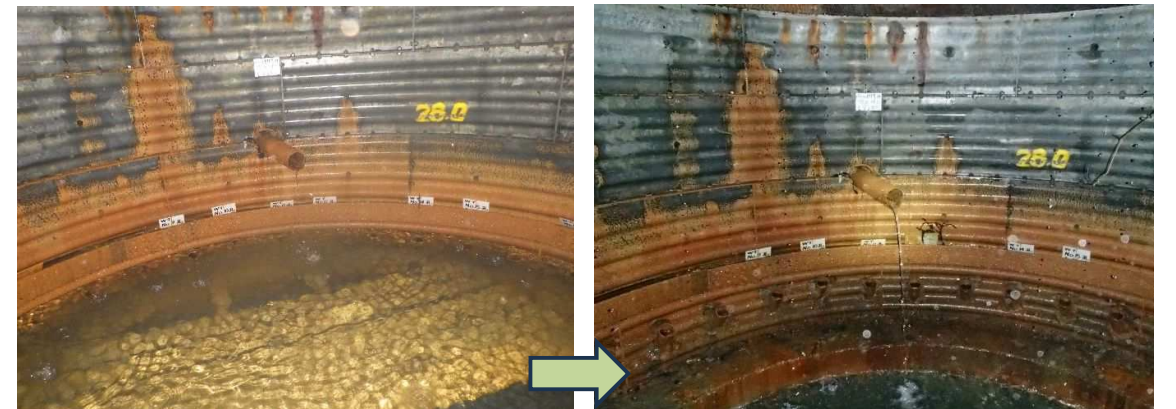
写真 5.7 MI-S07-W01 上 (天蓋・防護柵交換) 下 (集水ボーリング洗浄：湛水解消)

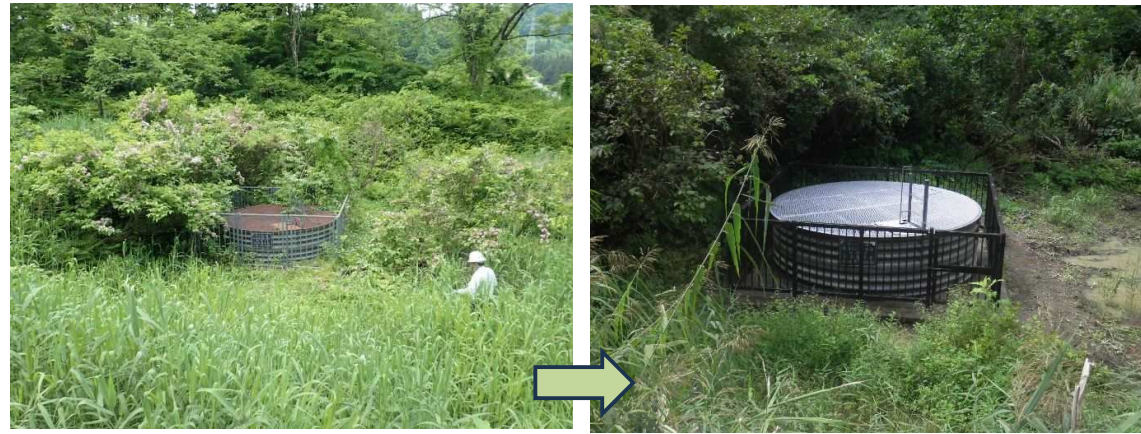
写真 5.8 MI-S04-W01 上（天蓋・防護柵交換）下（集水ポーリング洗浄）

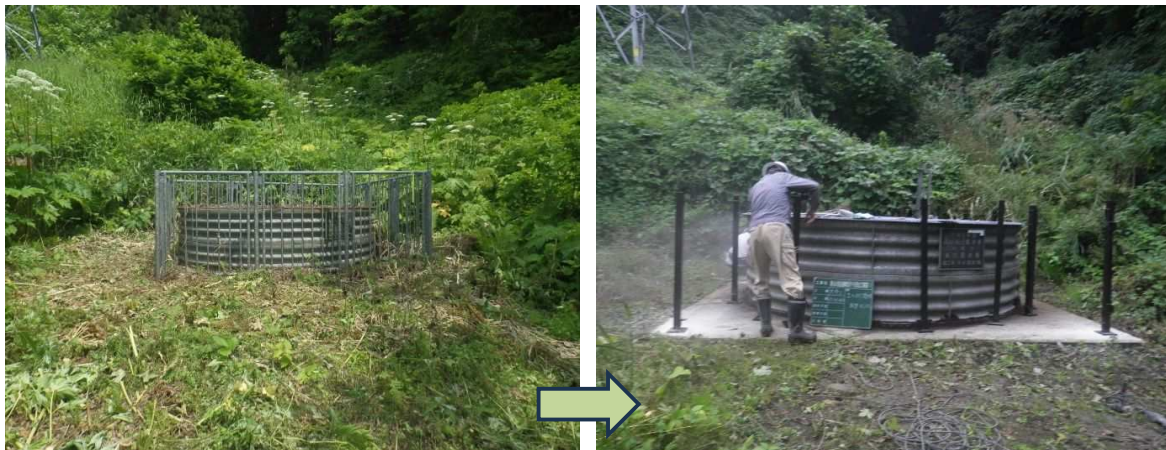
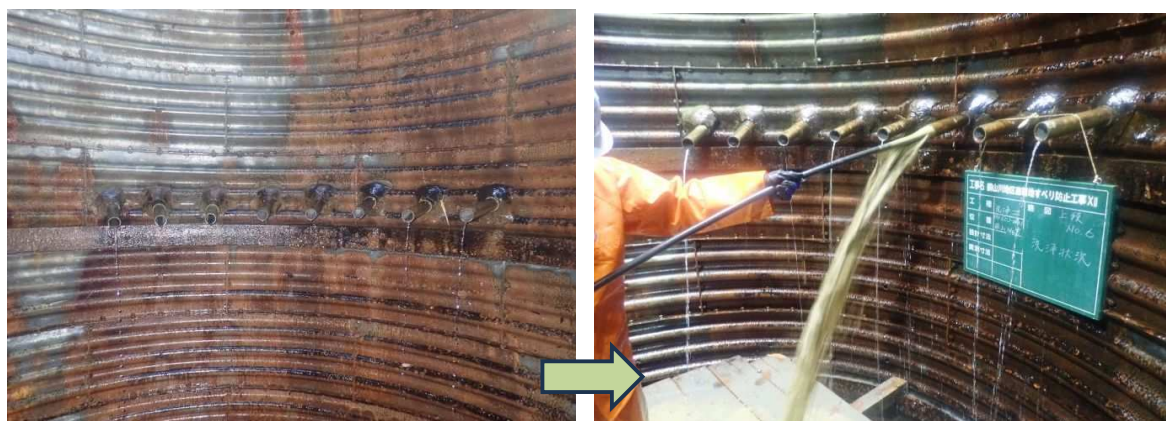
写真 5.9 MI-S03-W01 上（天蓋・防護柵交換）下（集水ポーリング洗浄）

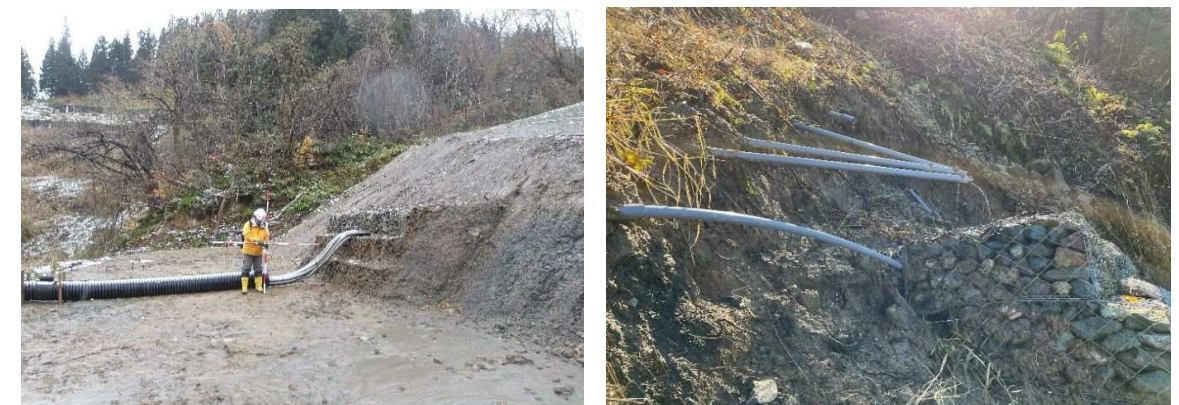
写真 5.11 令和8年度に補修工事が計画されているMI-S07-1ブロックの地下水排除工

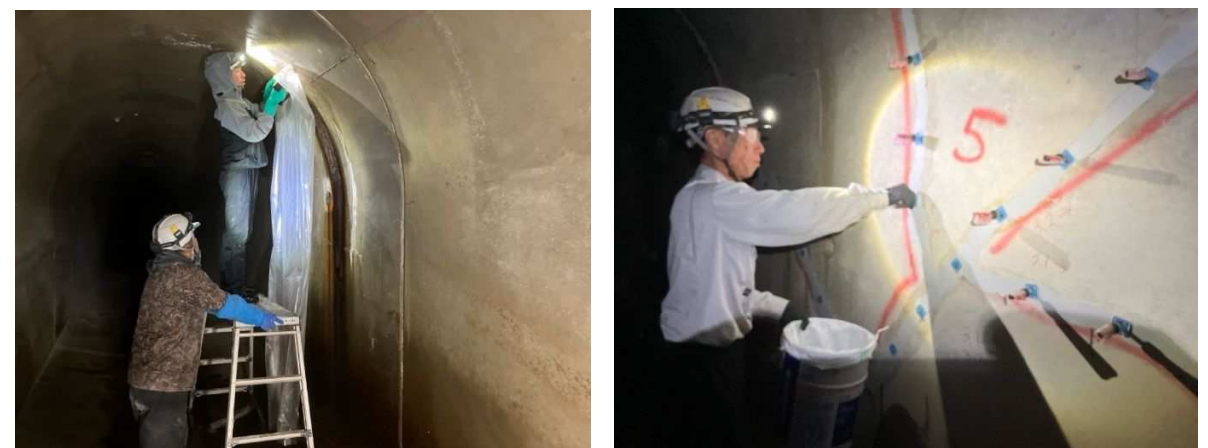
排水トンネル工は令和3年度の点検結果を受けて、令和7年度に覆工コンクリートの亀裂補修などを実施している。前回から5年目となる令和8年度に点検を実施することで排水トンネル関連の点検、および保守が完了する予定である。

写真 5.12 排水トンネル補修作業状況（令和7年度に補修工実施）

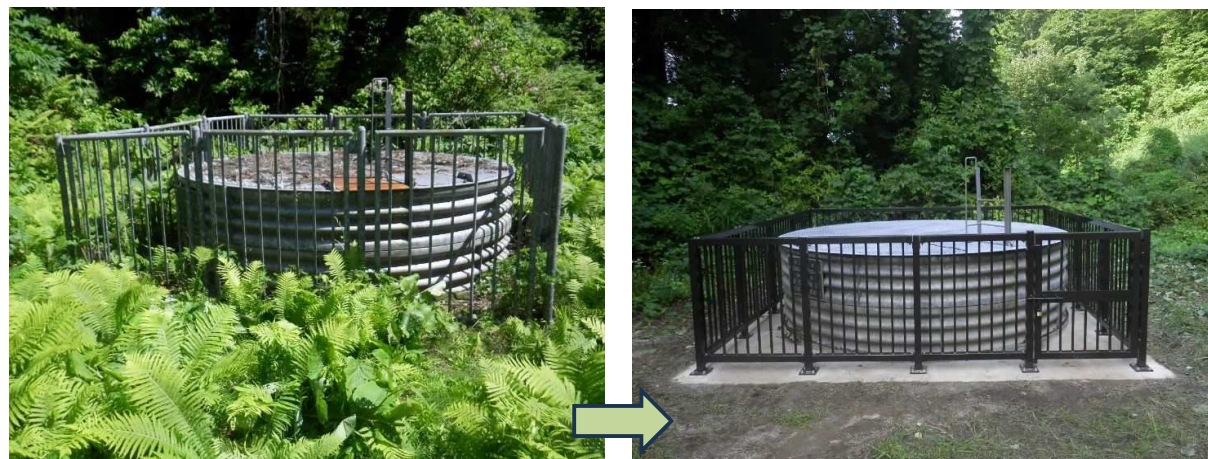
写真 5.13 SA-S01-W01 左（防護柵の破損、天蓋の腐食）右（同交換）

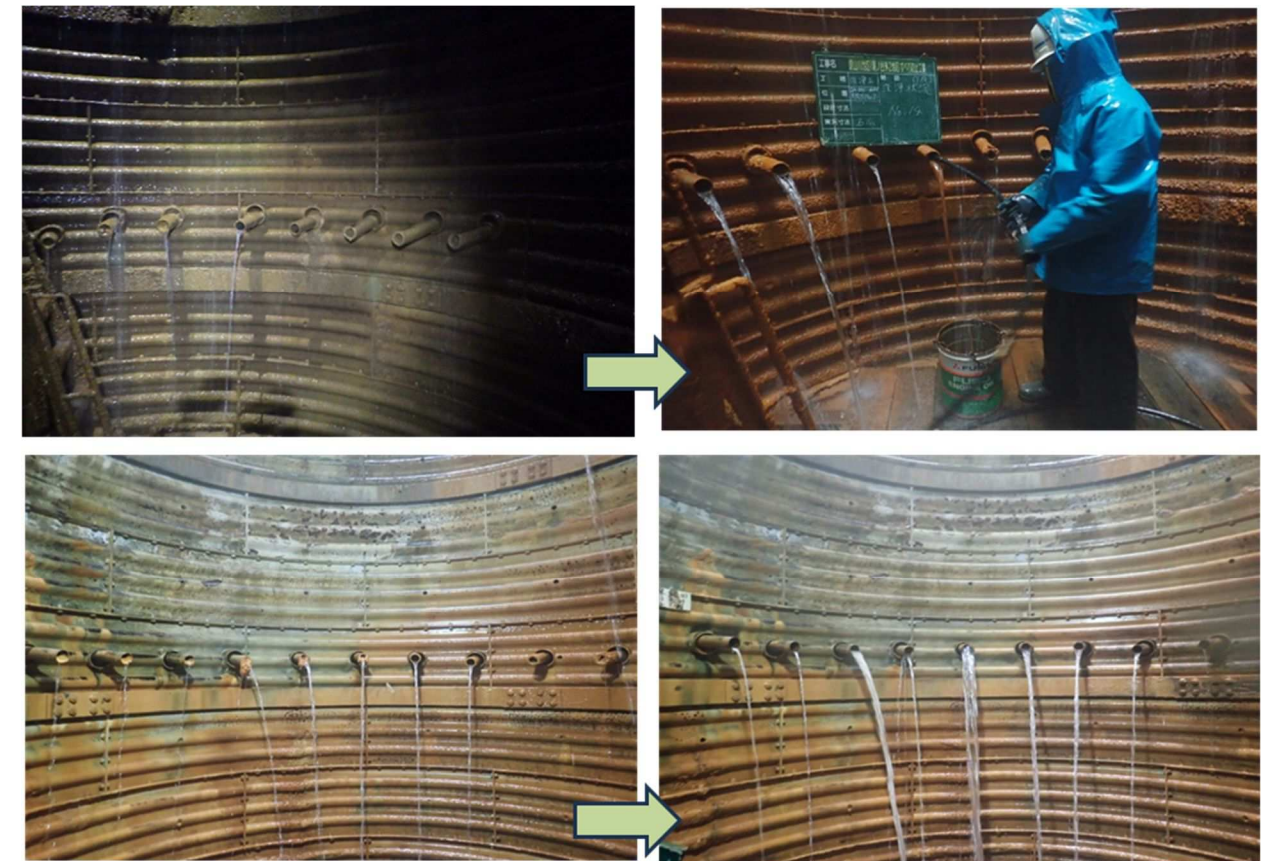
写真 5.14 SA-S01-W02 集水ボーリング洗浄状況（上：上段集水、下：下段集水）

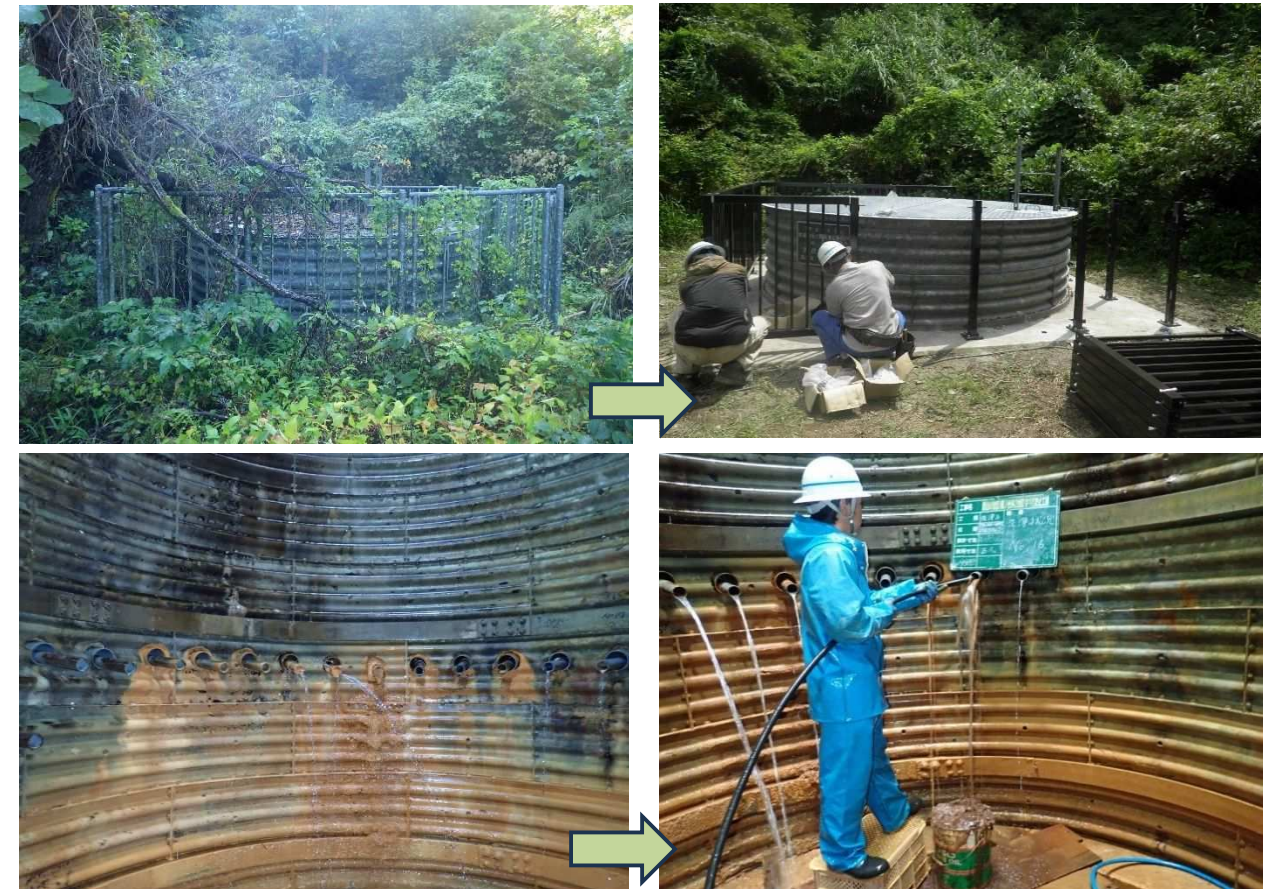
写真 5.15 SA-S01-W02 上（天蓋・防護柵交換）下（集水ボーリング洗浄）

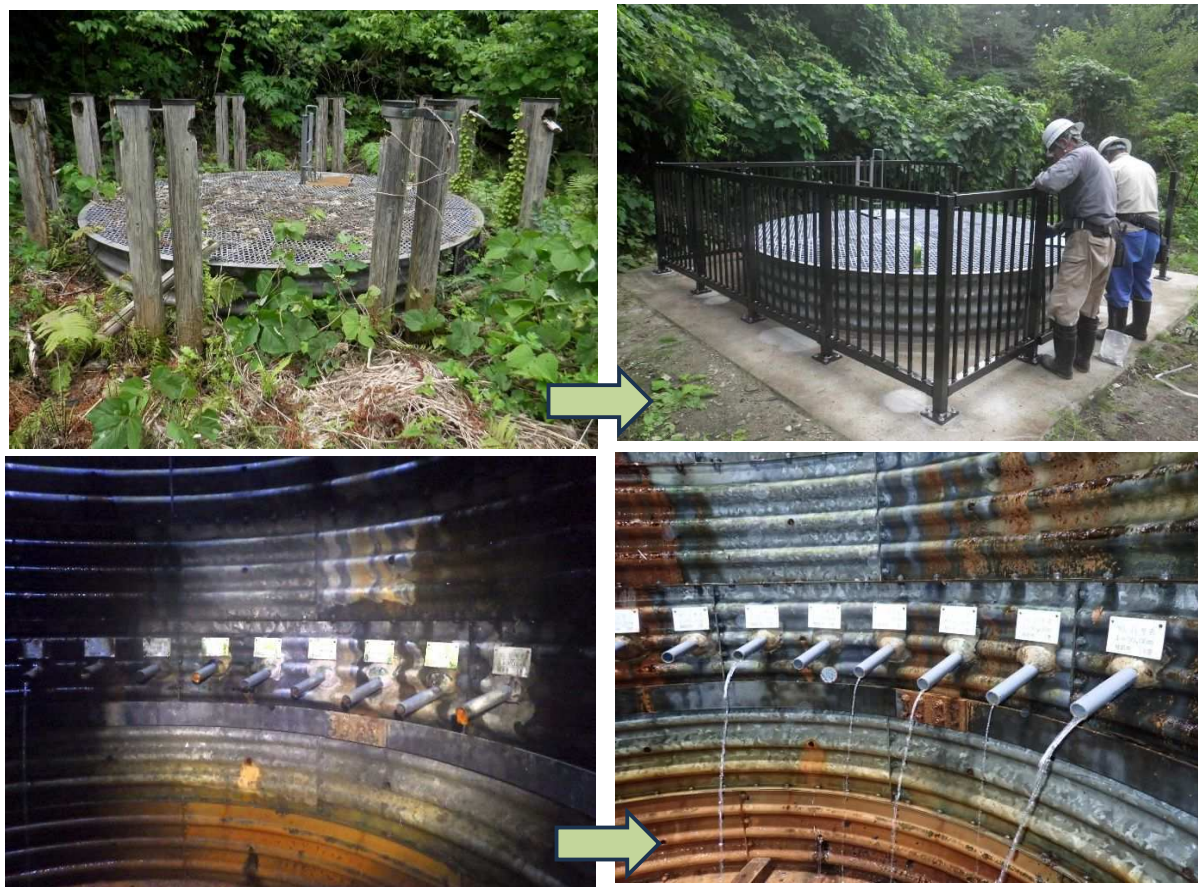
写真 5.16 SA-S01-W03 上（天蓋・防護柵交換）下（集水ボーリング洗浄）

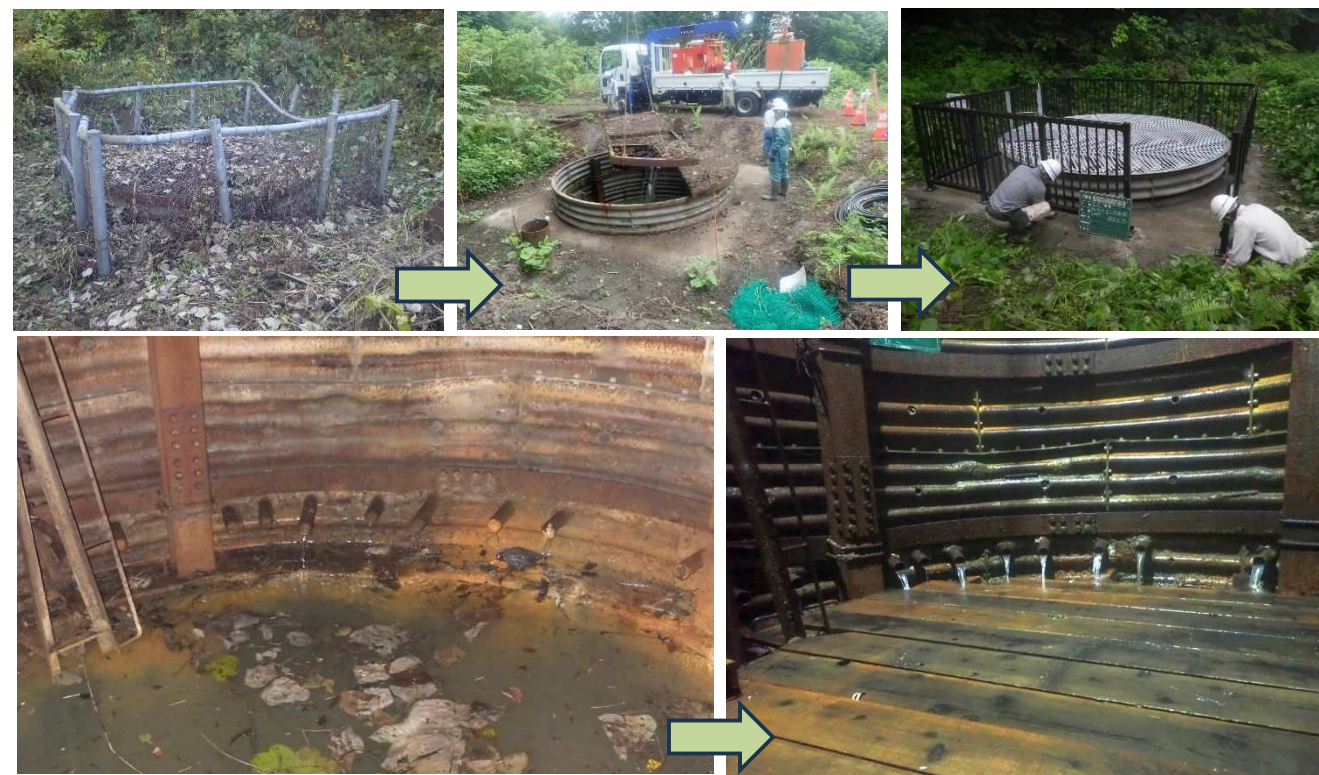
写真 5.18 SA-S01-W08 上（天蓋・防護柵交換）下（集水ボーリング洗浄）

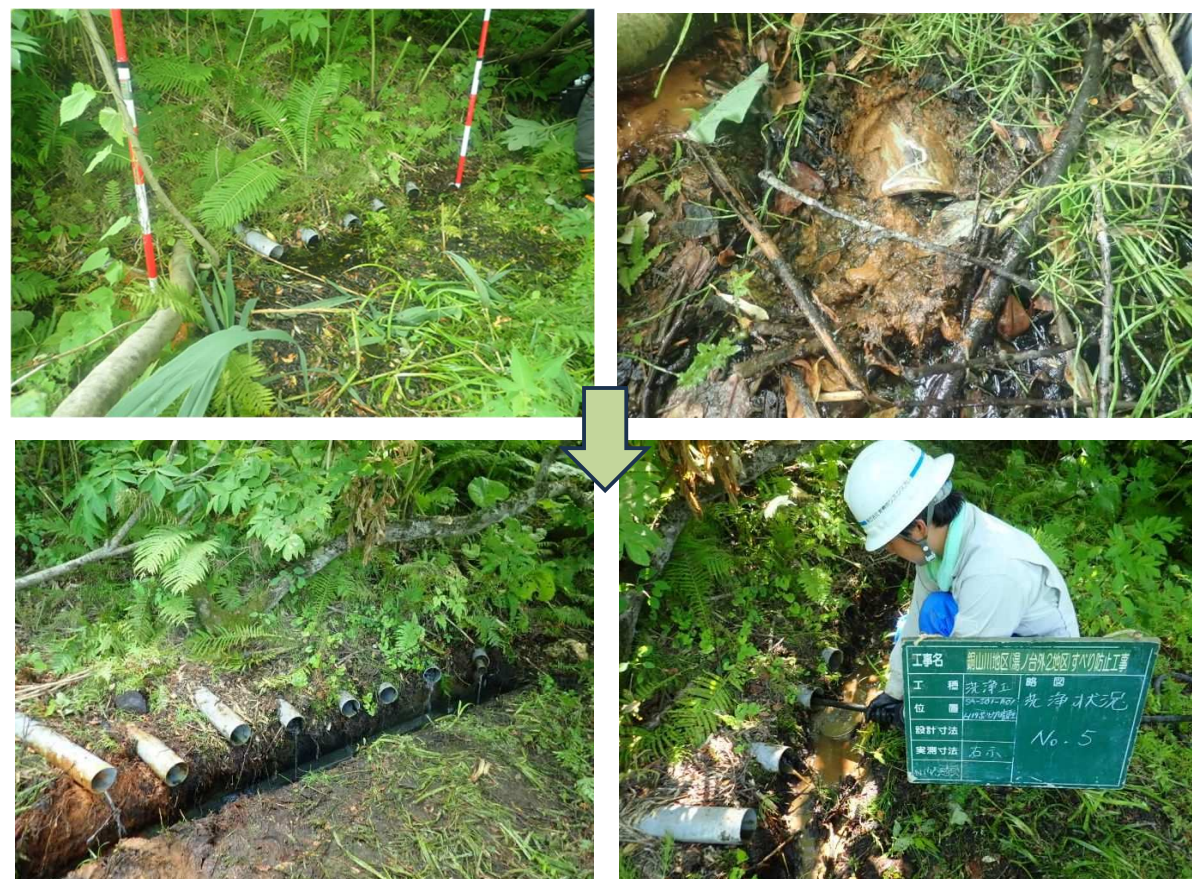
写真 5.17 SA-S01-B01 ボーリング暗渠工洗浄

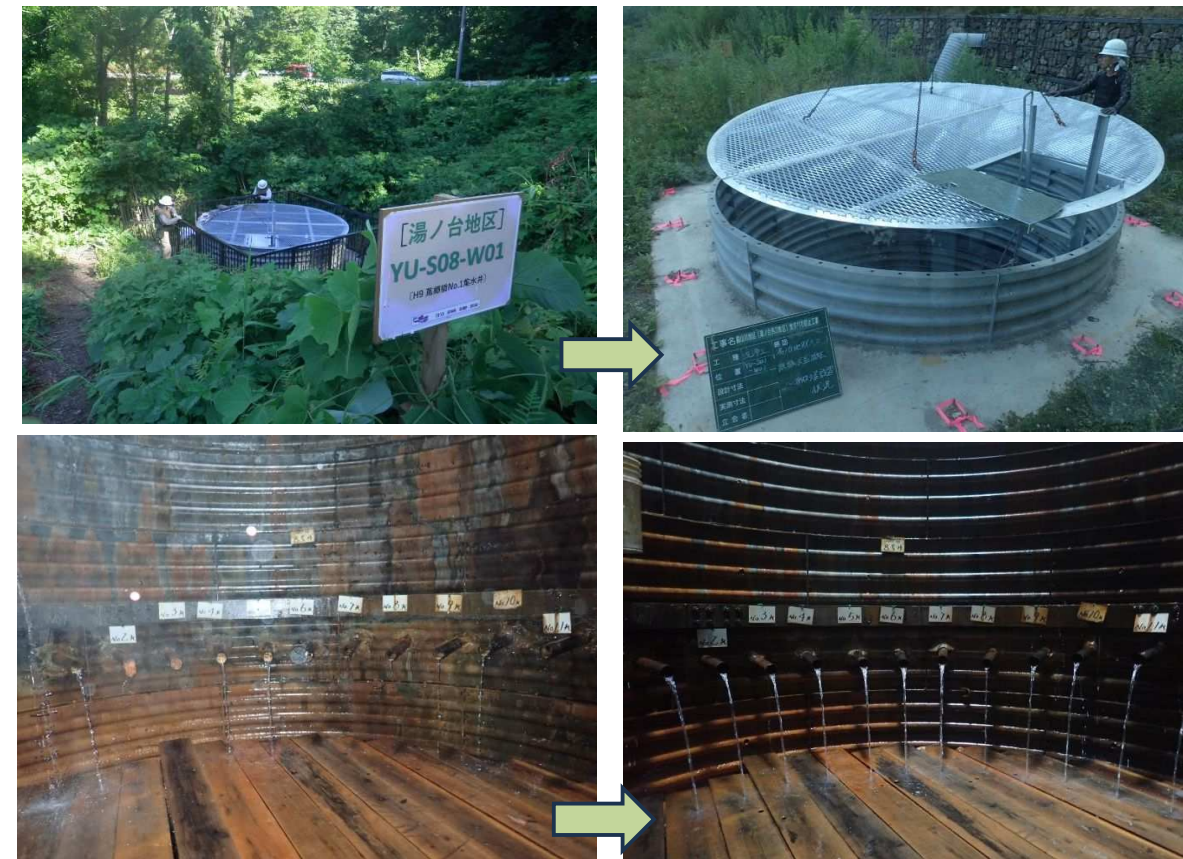
写真 5.19 YU-S08-W01 上（天蓋・防護柵交換）下（集水ボーリング洗浄）

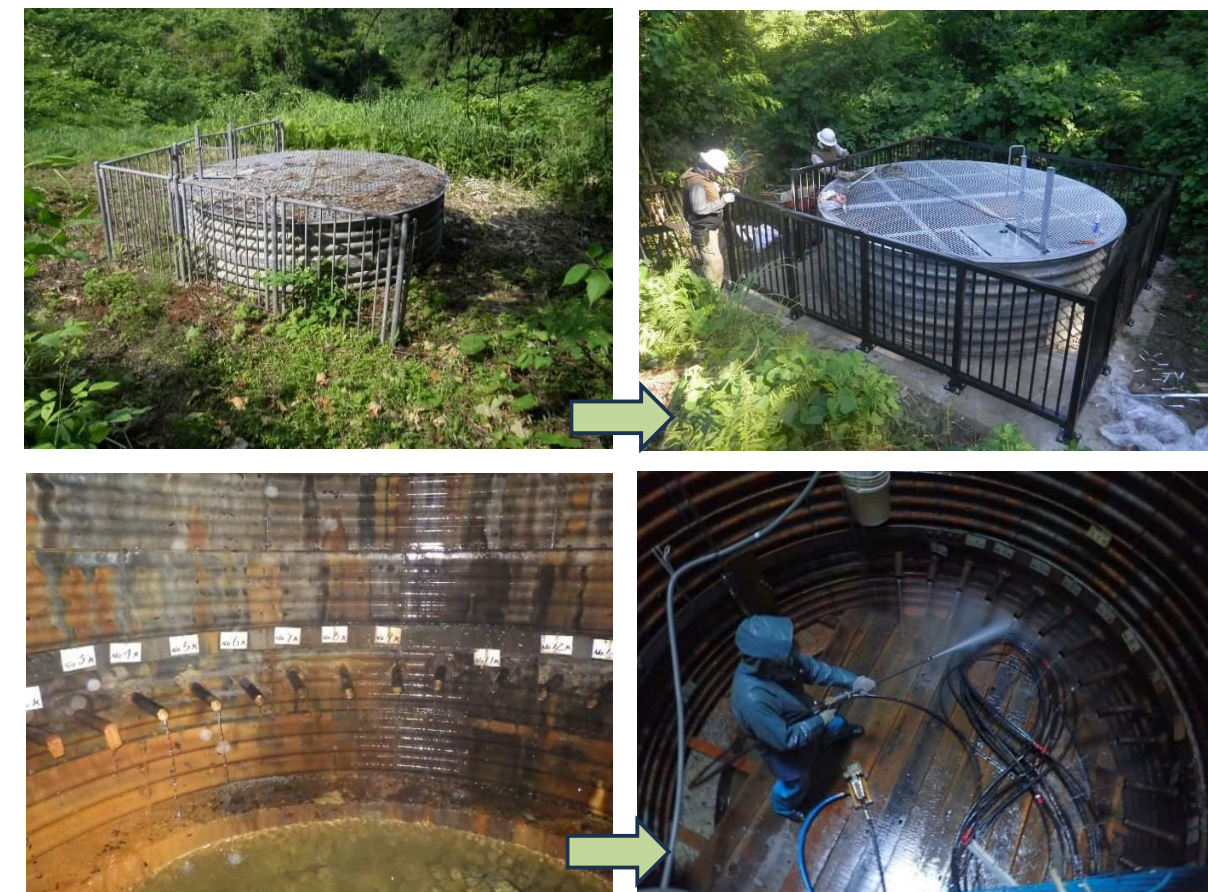
写真 5.20 YU-S08-W02 上（天蓋・防護柵交換）下（集水ボーリング洗浄）

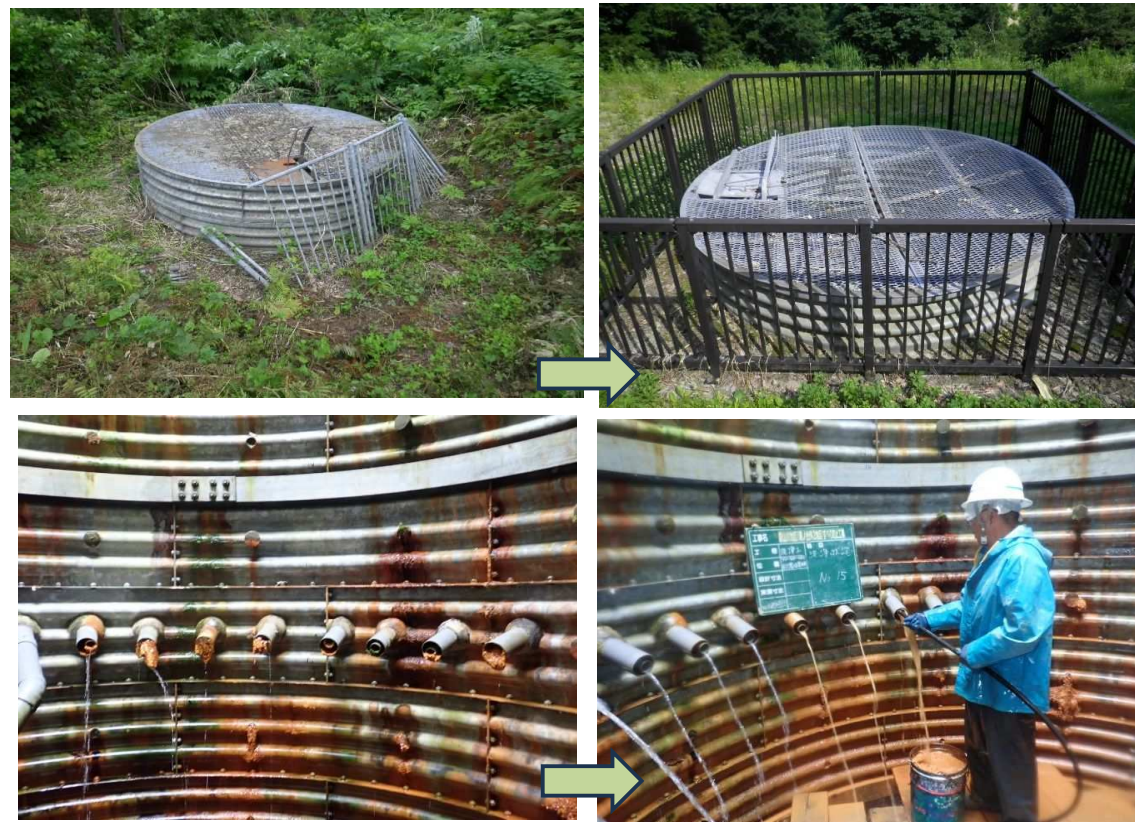
写真 5.21 YU-S01-W01 上(天蓋交換)下(集水ボーリング洗浄)

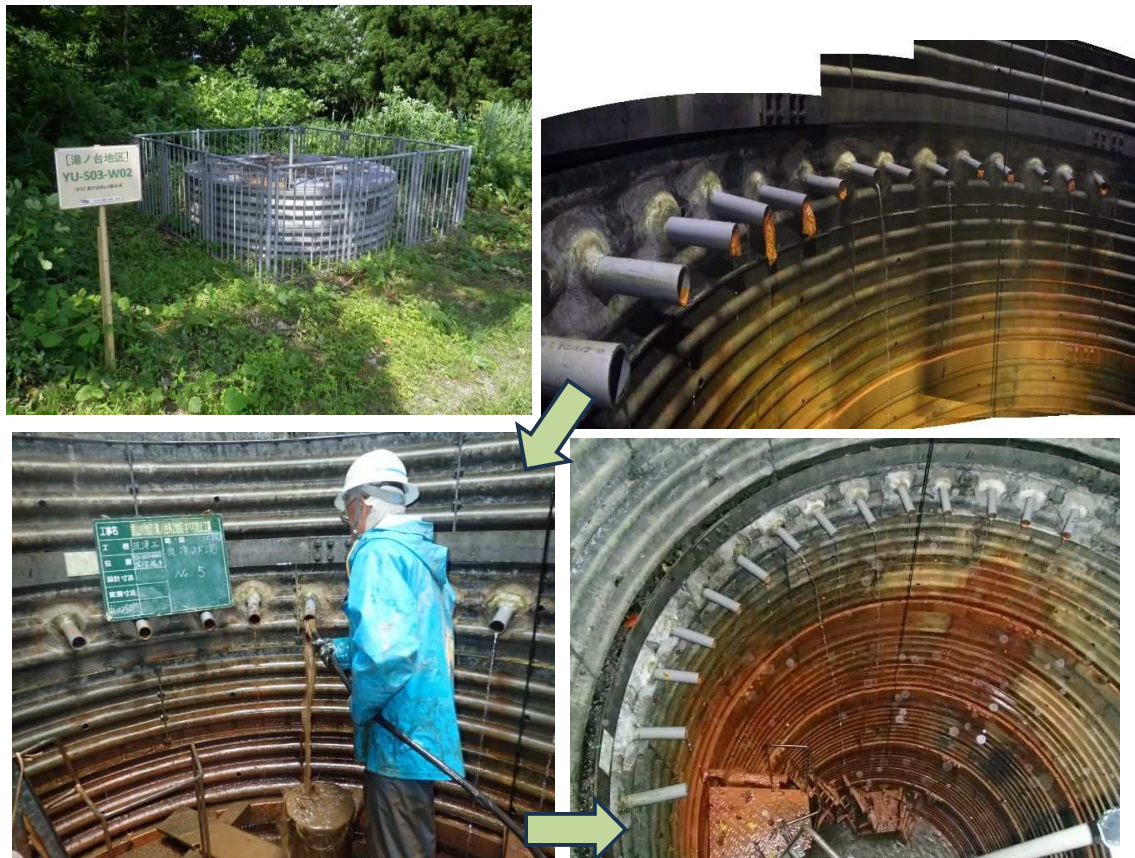
写真 5.22 YU-S03-W02 上(全景)下(集水ボーリング洗浄)

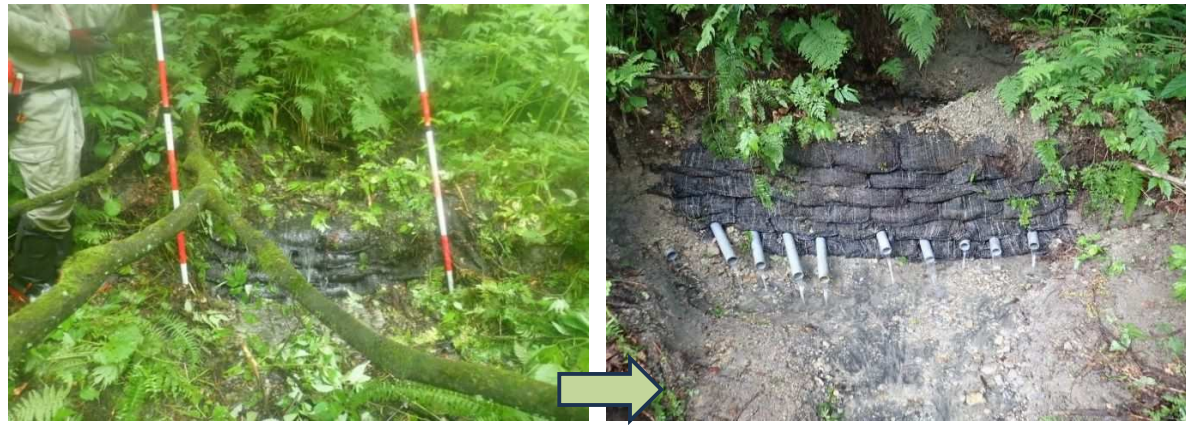
写真 5.23 DO-K-B14 (左: R4 施設点検時、右: R7 ポーリング暗渠工洗浄後)

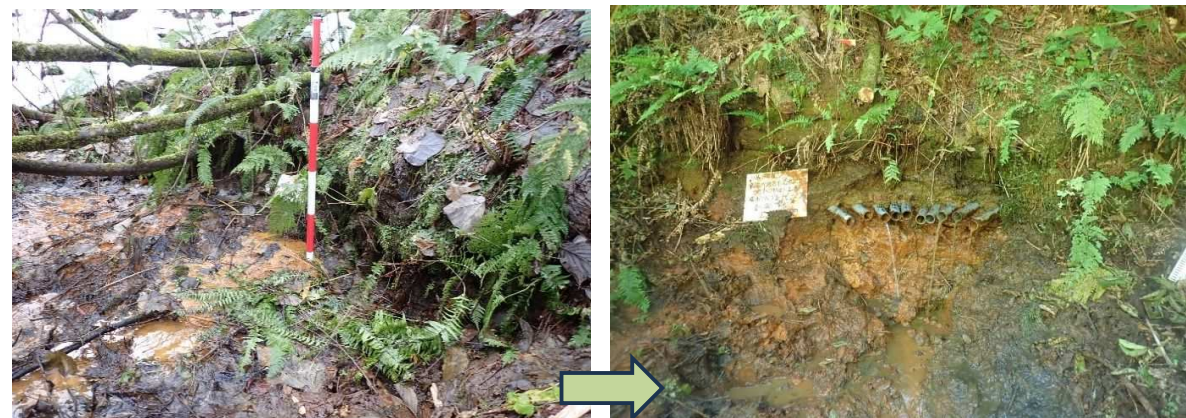
写真 5.25 DO-K-B02(2) (左: R4 施設点検時、右: R7 ポーリング暗渠工洗浄後)

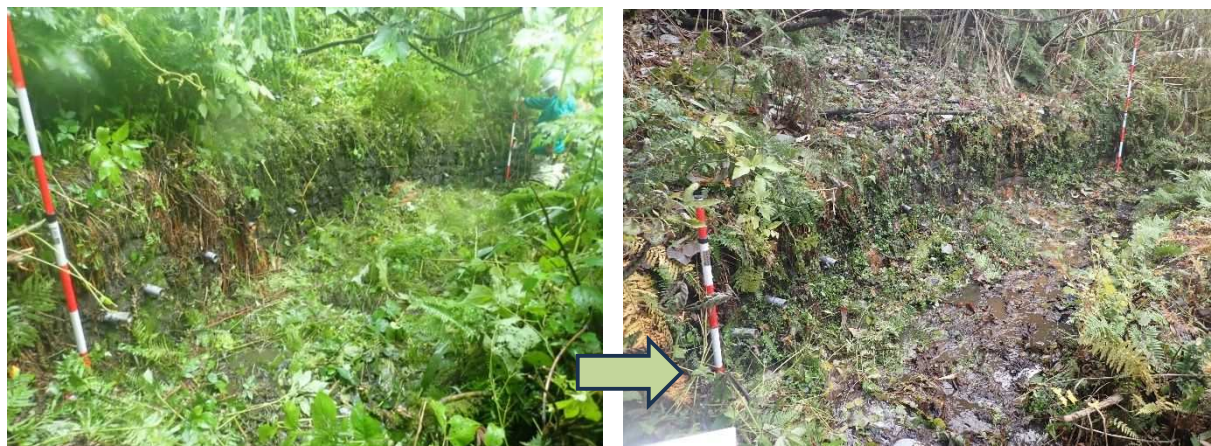
写真 5.26 DO-K-B05 (左: R4 施設点検時、右: R7 ポーリング暗渠工洗浄後)

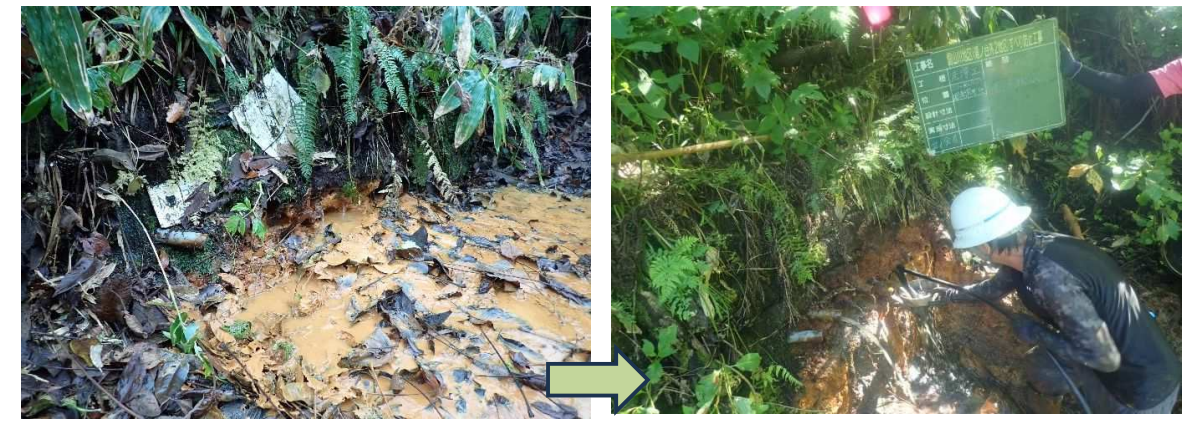
写真 5.27 DO-K-B07 (左: R4 施設点検時、右: R7 ポーリング暗渠工洗浄後)

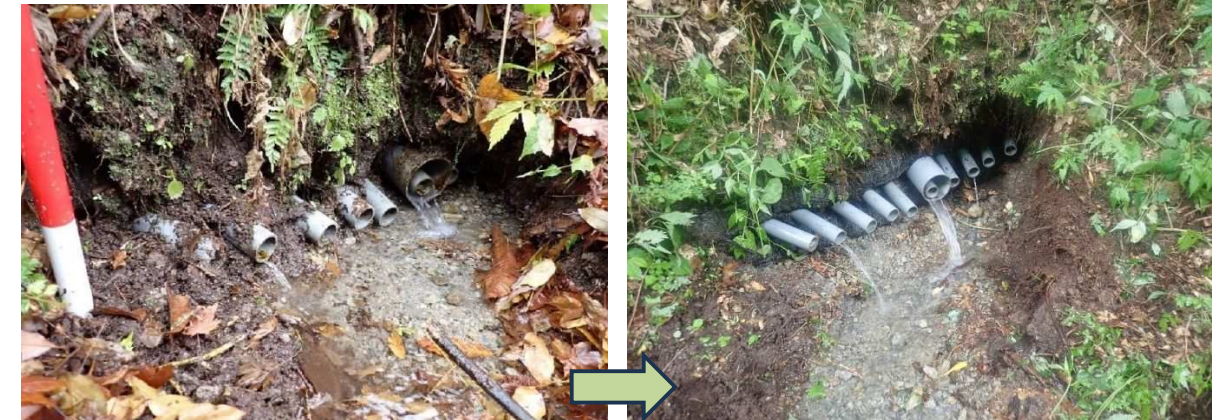
写真 5.28 DO-K-B09 (左: R4 施設点検時、右: R7 ポーリング暗渠工洗浄後)

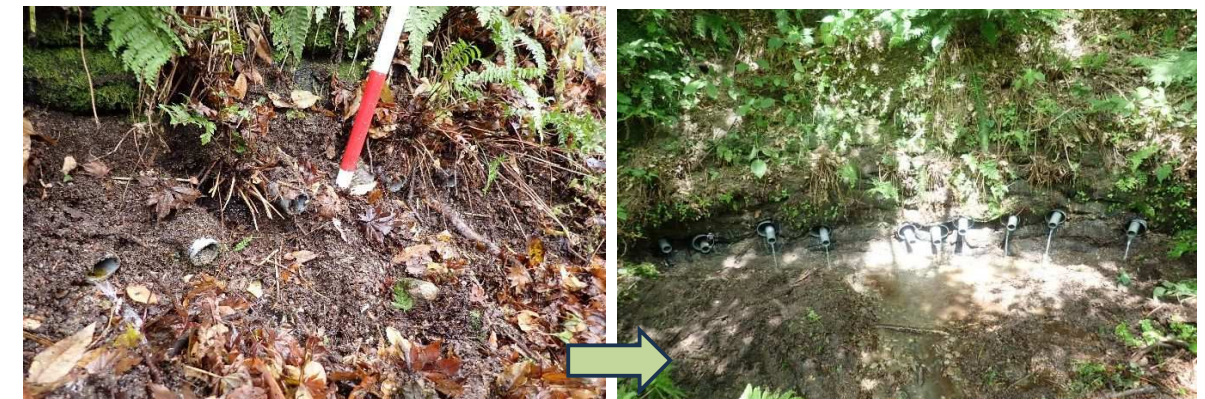
写真 5.29 DO-K-B12 (左: R4 施設点検時、右: R7 ポーリング暗渠工洗浄後)

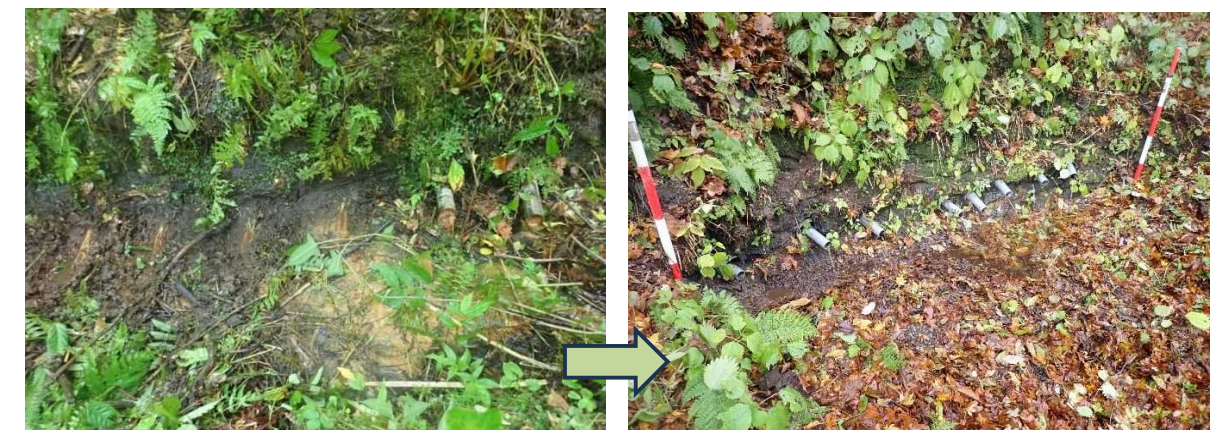
写真 5.30 DO-K-B19 (左: R4 施設点検時、右: R7 ポーリング暗渠工洗浄後)

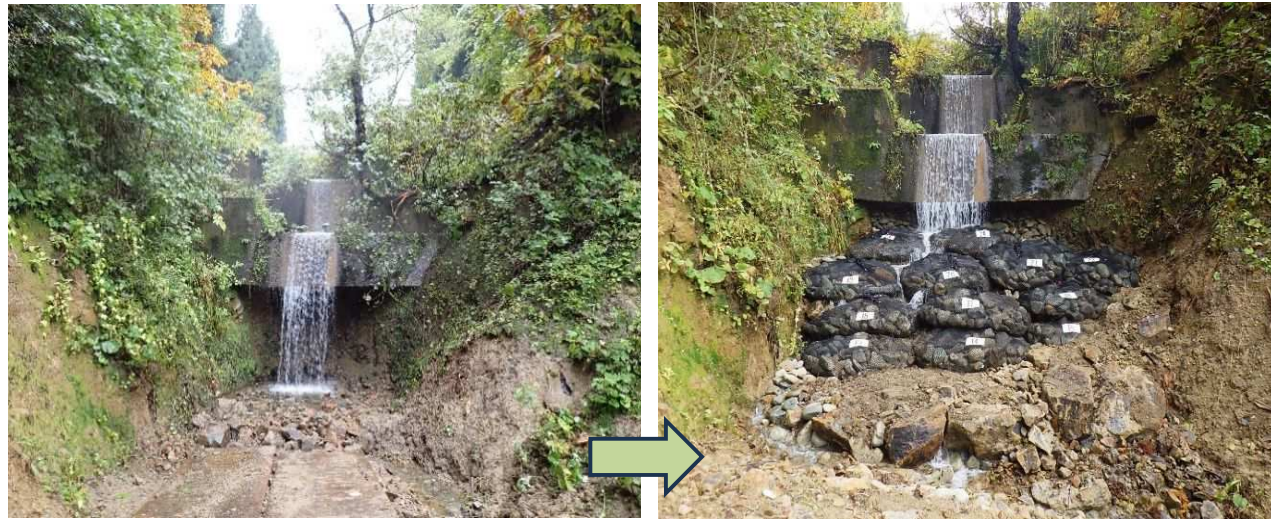
泥水沢地区で健全度Ⅲ以上と判定された施設のうち9施設は、ボーリング暗渠工であり、令和7年度に洗浄工、土砂浚渫などにより機能を回復している。溪間工のDO-K-T01(No.2コンクリート谷止工)も令和7年度に補修工事が完了している

写真 5.31 DO-K-T01 (左: R4 施設点検時、右: R7 補修工事実施)

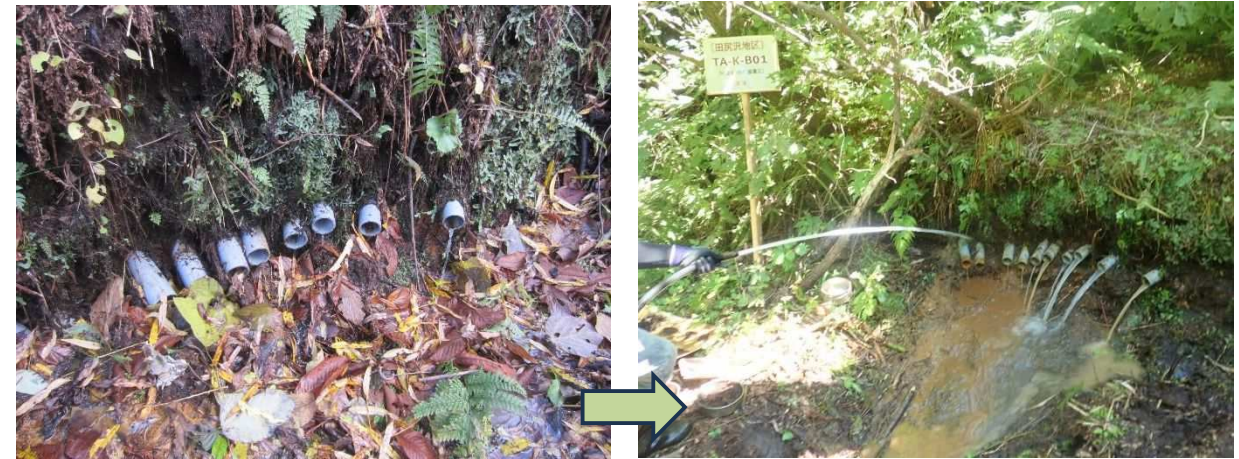
写真 5.32 TA-K-B01 (左: R4 施設点検時、右: R7 ボーリング暗渠工洗浄後)
