銅山川地区民有林直轄地すべり防止事業概成検討委員会

第2回 概成検討委員会

《 検討会資料 》

東北森林管理局 山形森林管理署最上支署

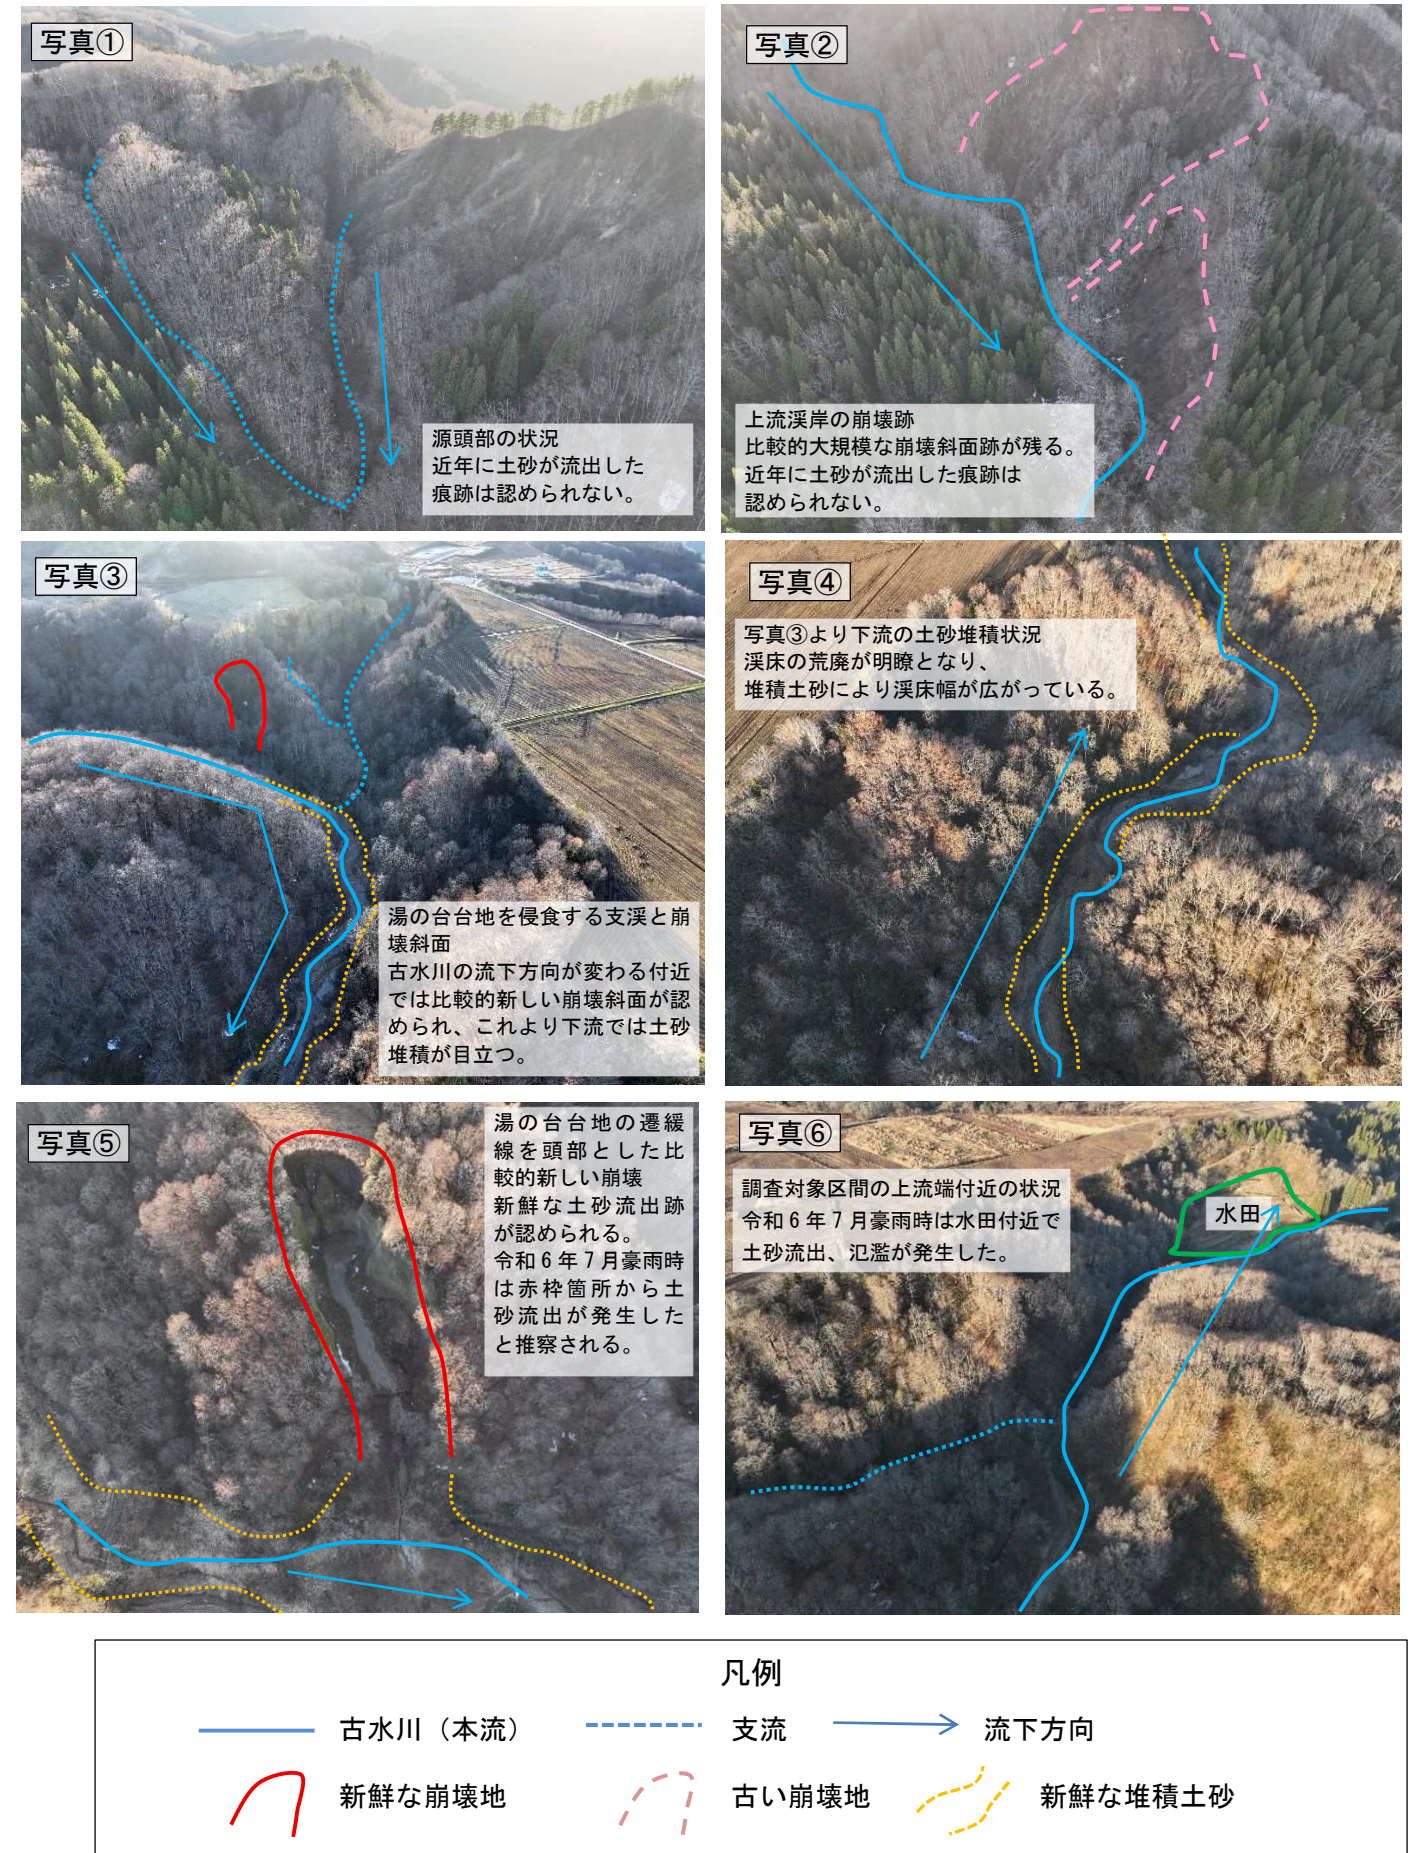
写真判読の結果、古水川が湯の台台地に接し、古水川の流路が南 - 北方向から南西 - 北東方向に変化する付近より溪床部の土砂堆積や湯の台台地の遷緩線を頭部とした比較的新しい崩壊地が目立つことから、古水川に流入する土砂は、湯の台台地東縁部の崩壊面が発生源と推察される。

写真 5.36 古水川上流域のUAV空中写真 (R7年11月撮影)
