### 4.3 観察事象の整理

表 4.3.1 観察事象の整理

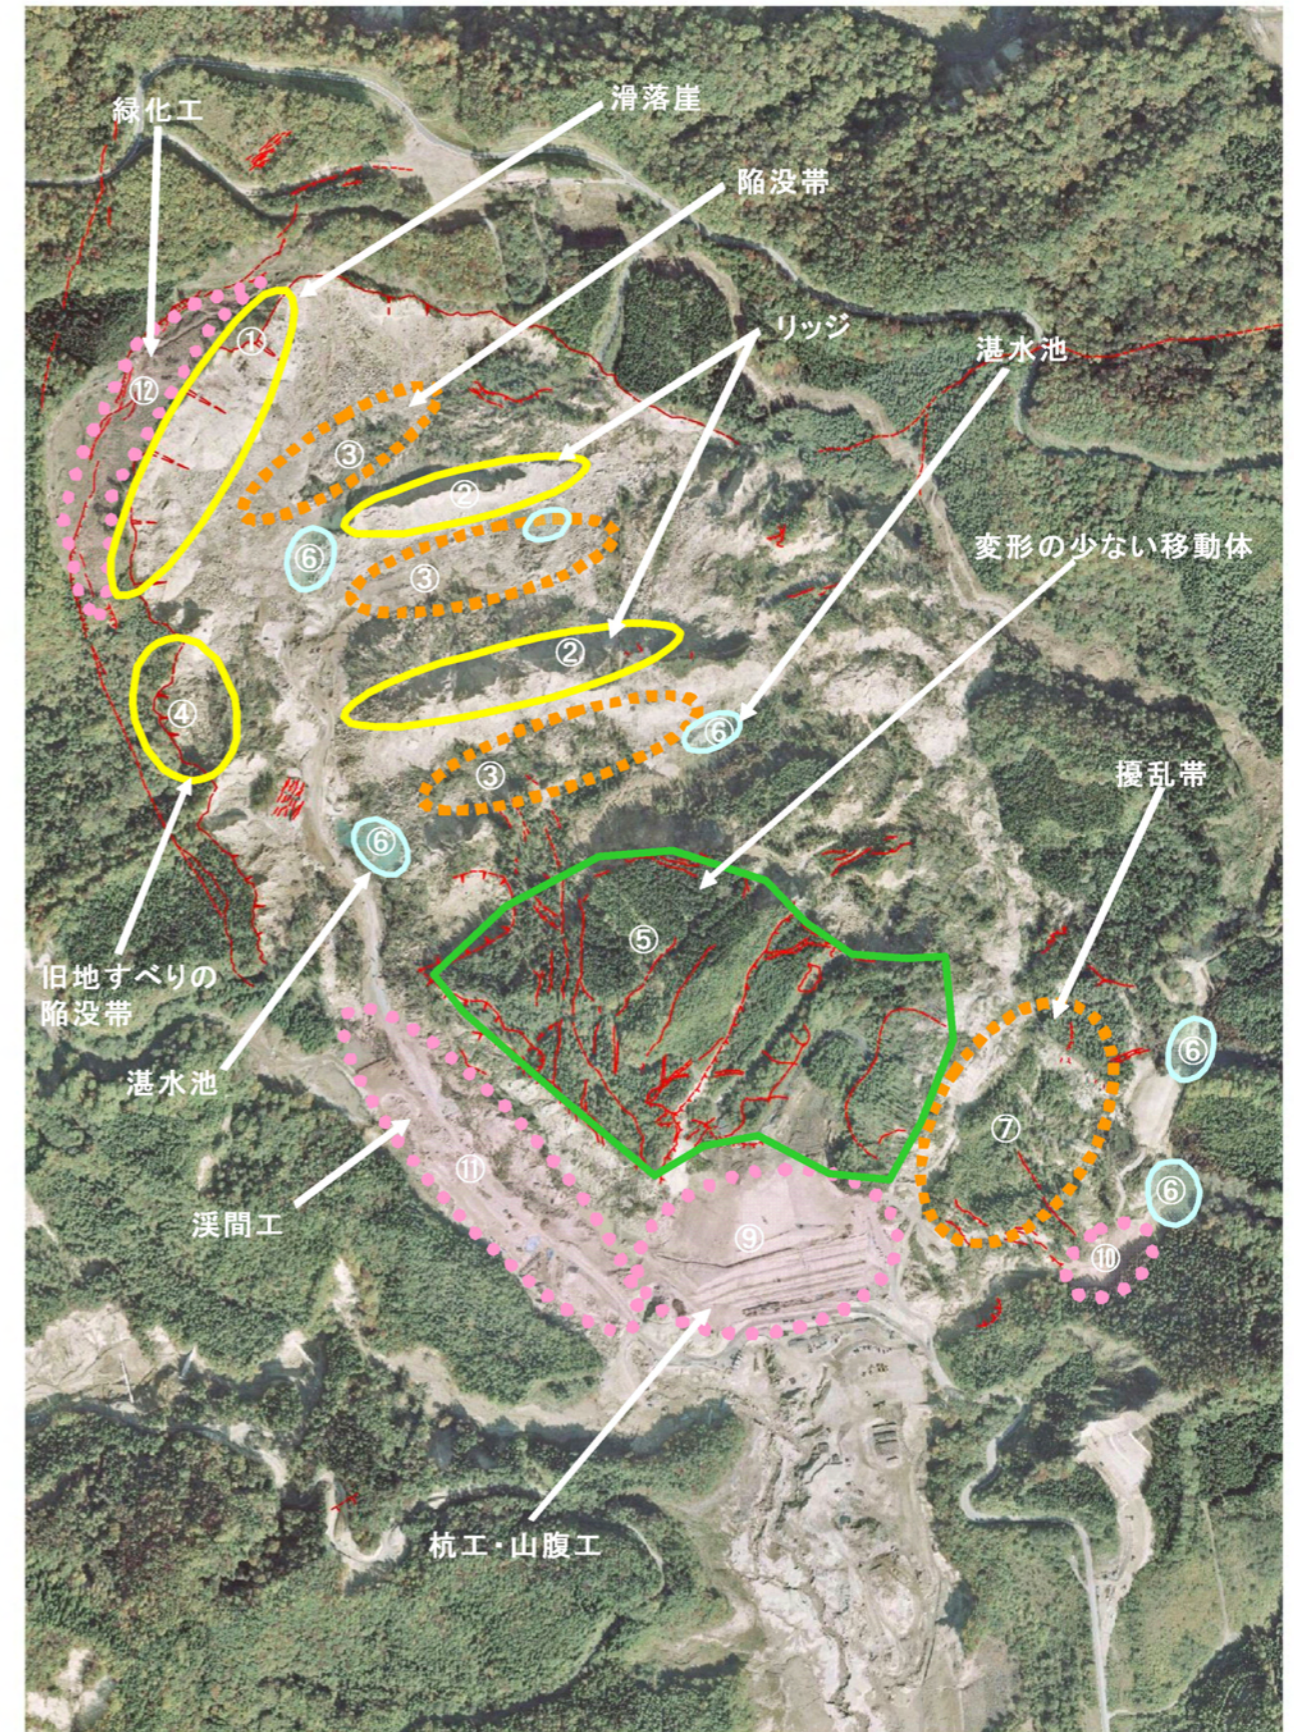
図 4.3.1 観察事象の位置図

踏査（'09年9月）および空中写真（'09年10月15日撮影）より作成

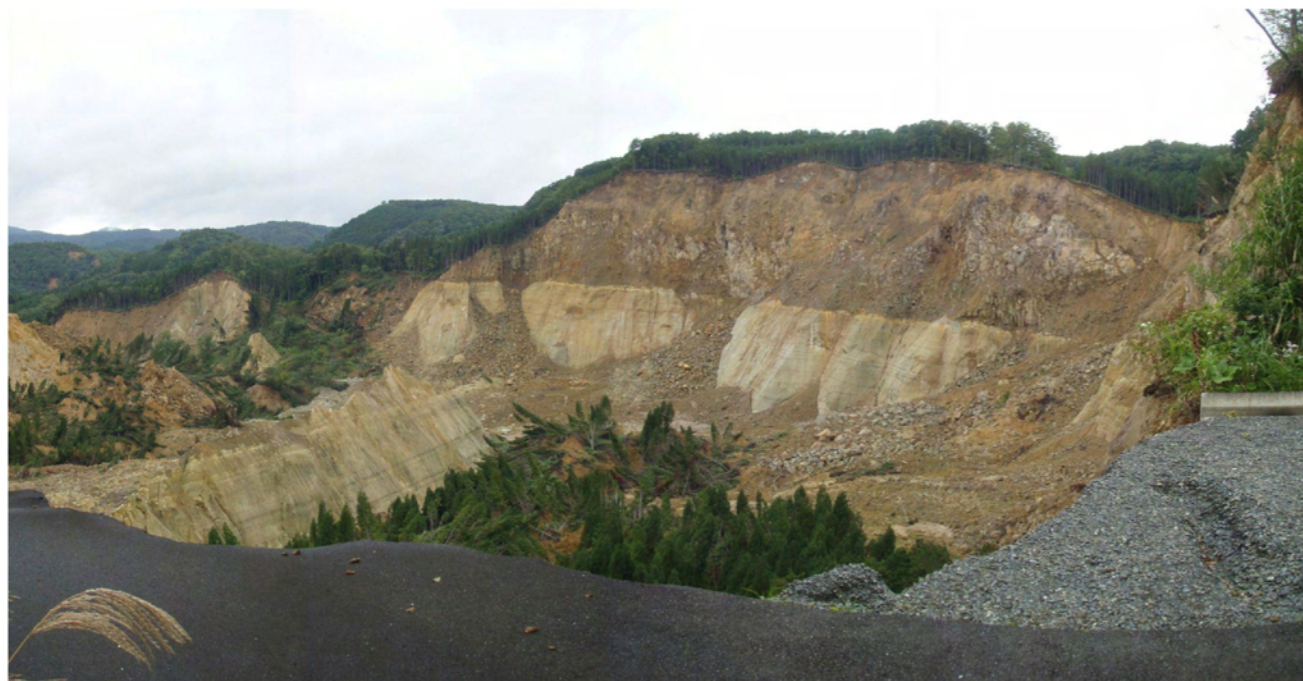
① 頭部滑落崖

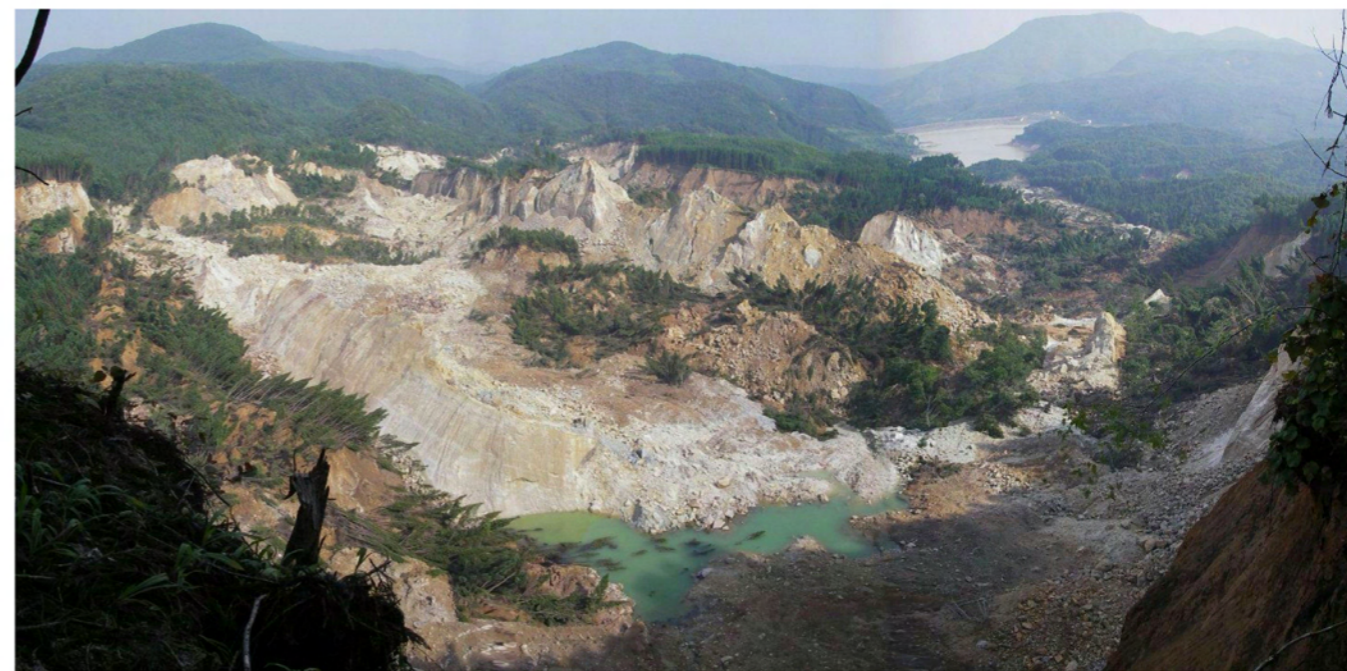
②③ 第1~第2リッジと陥没帯

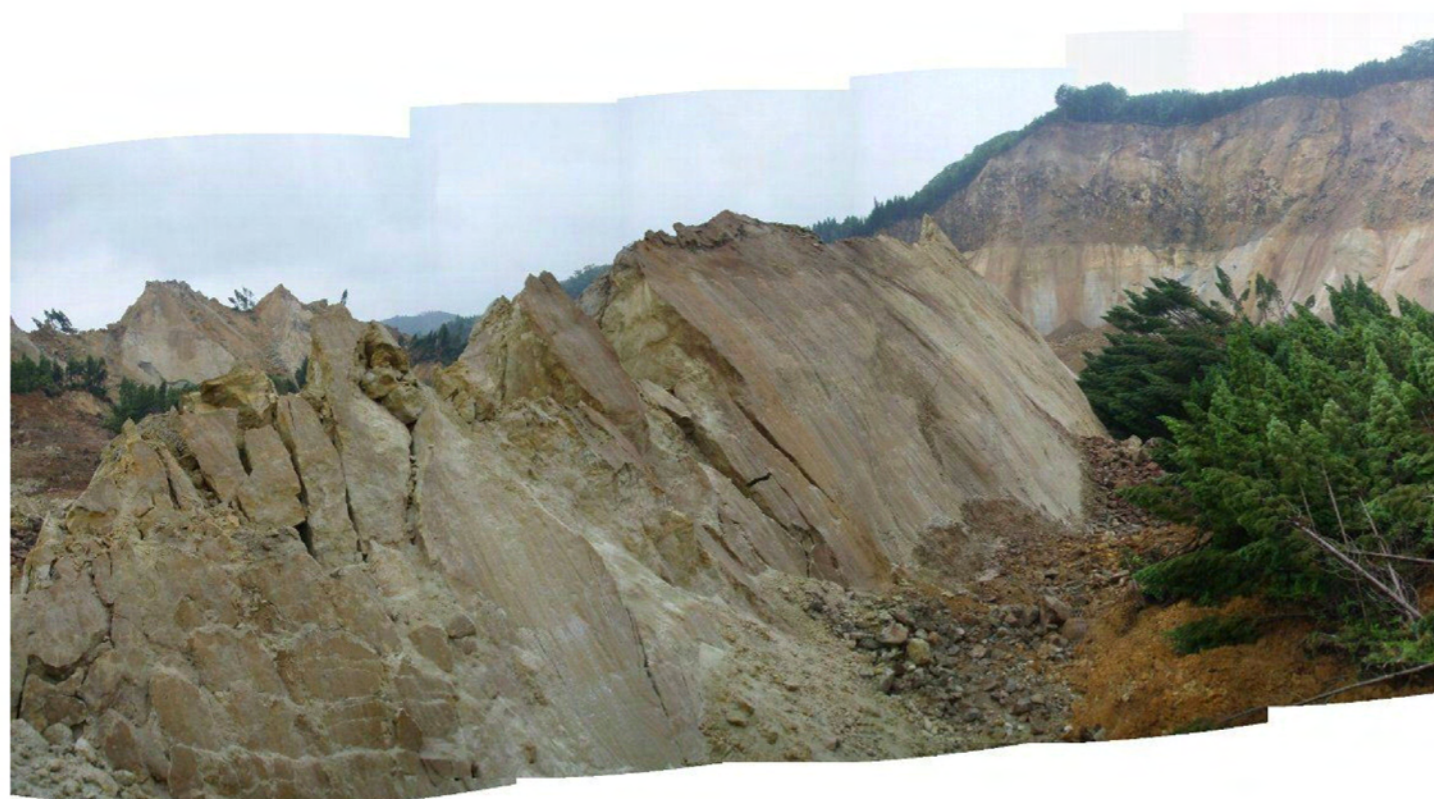
② 第1リッジ

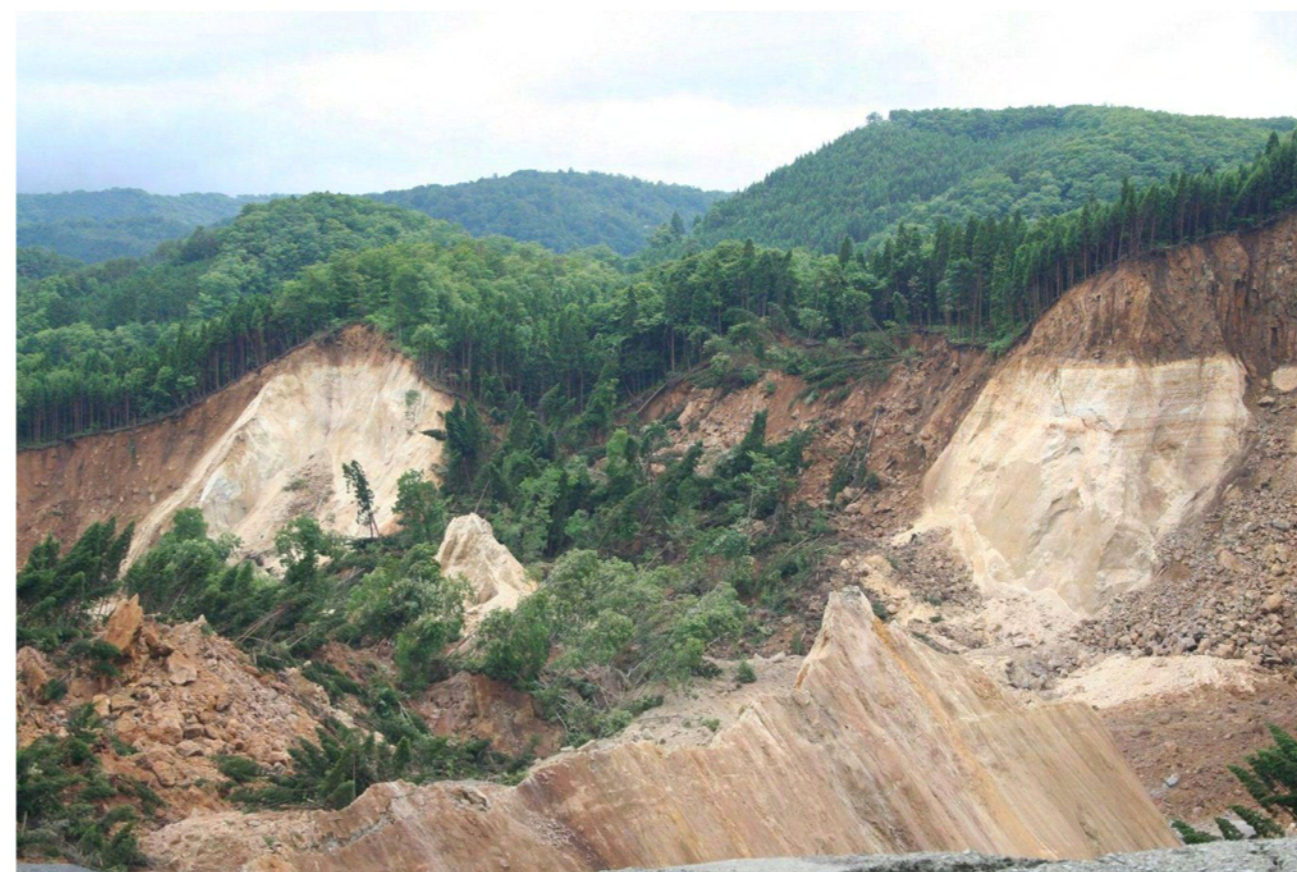
④ 旧地すべりの陥没帯

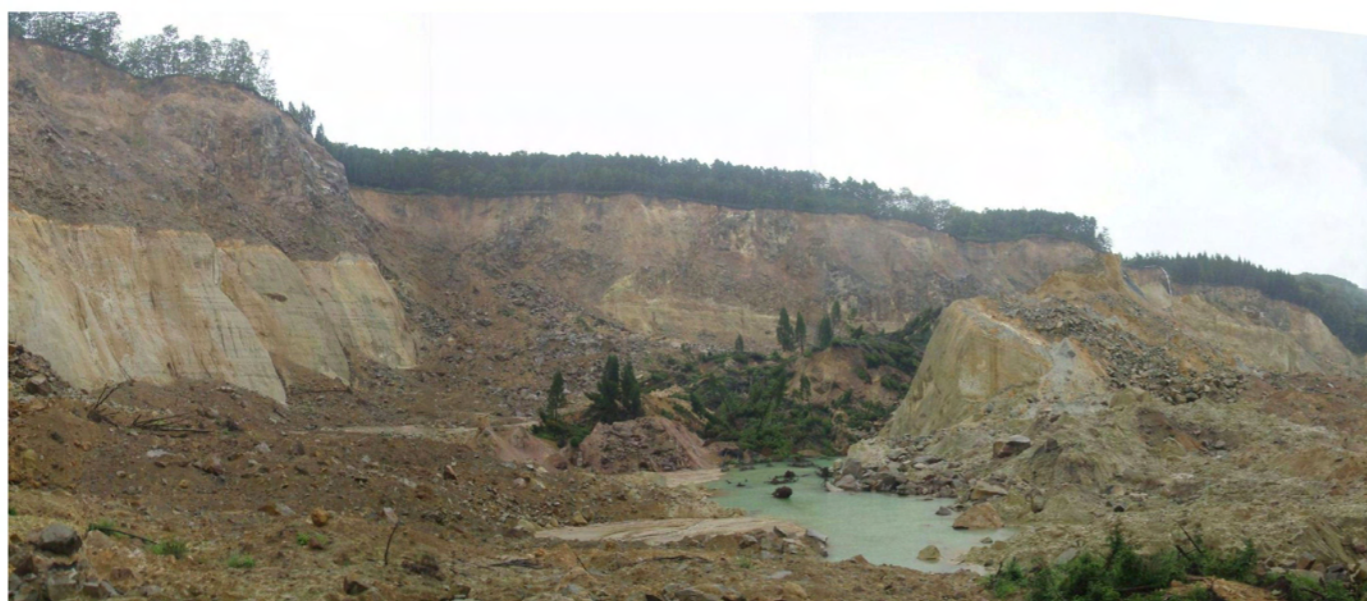
⑥ 滑落崖直下の湛水池

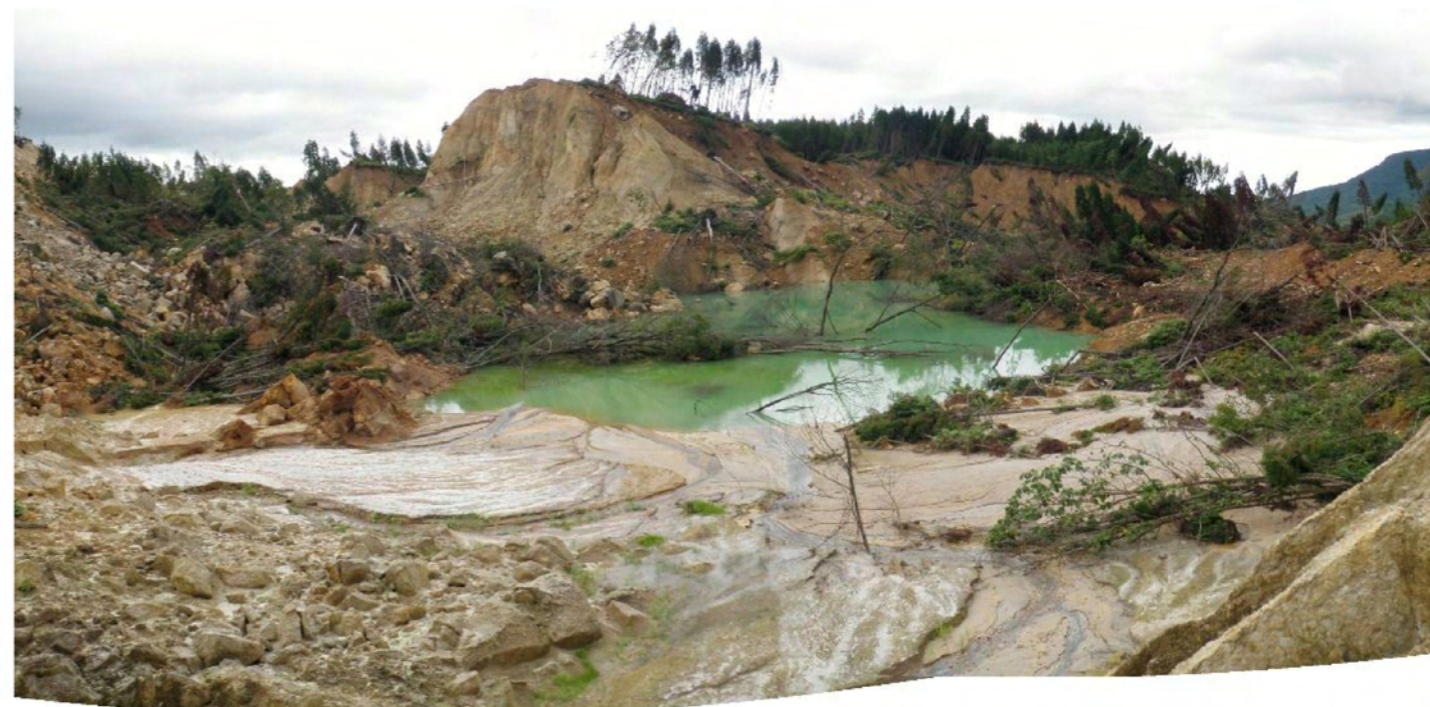
⑥ 第2 リッジ側方の湛水池

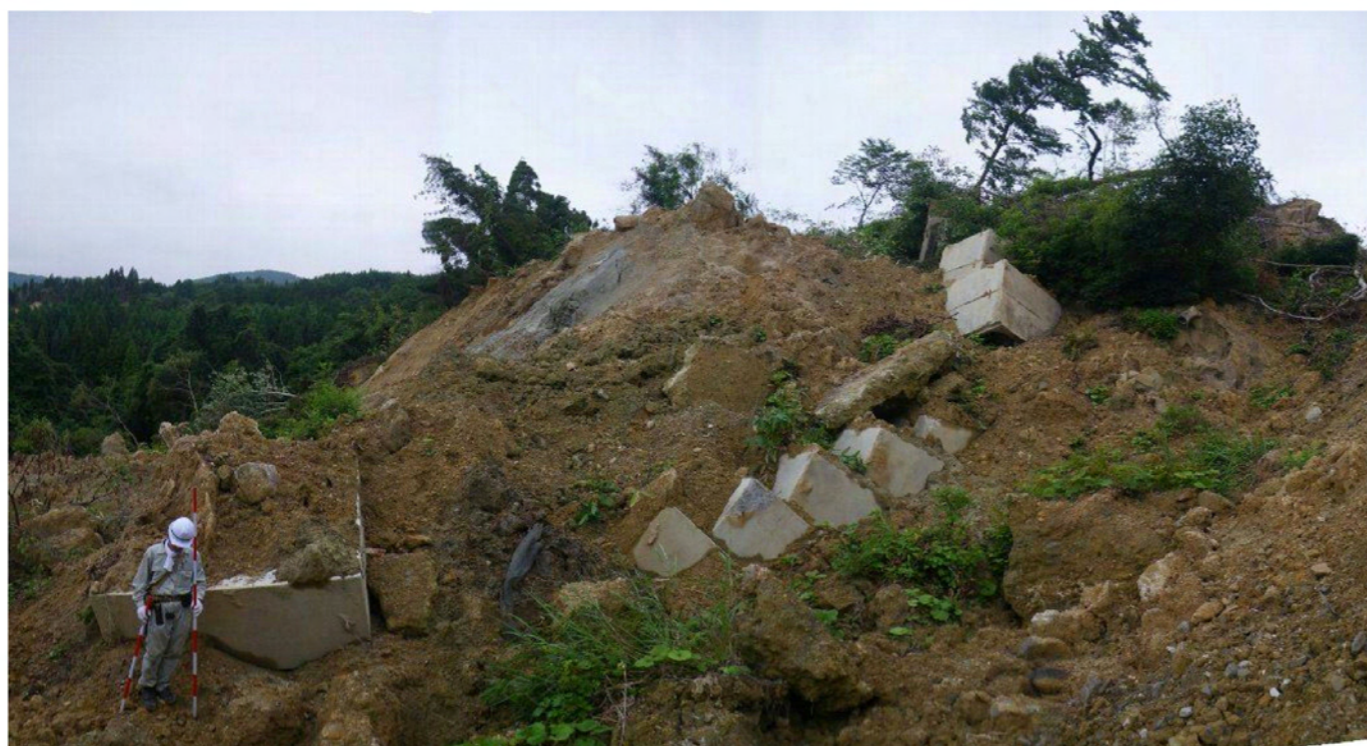
⑦ 擾乱帯の地表に押し上げられた構造物

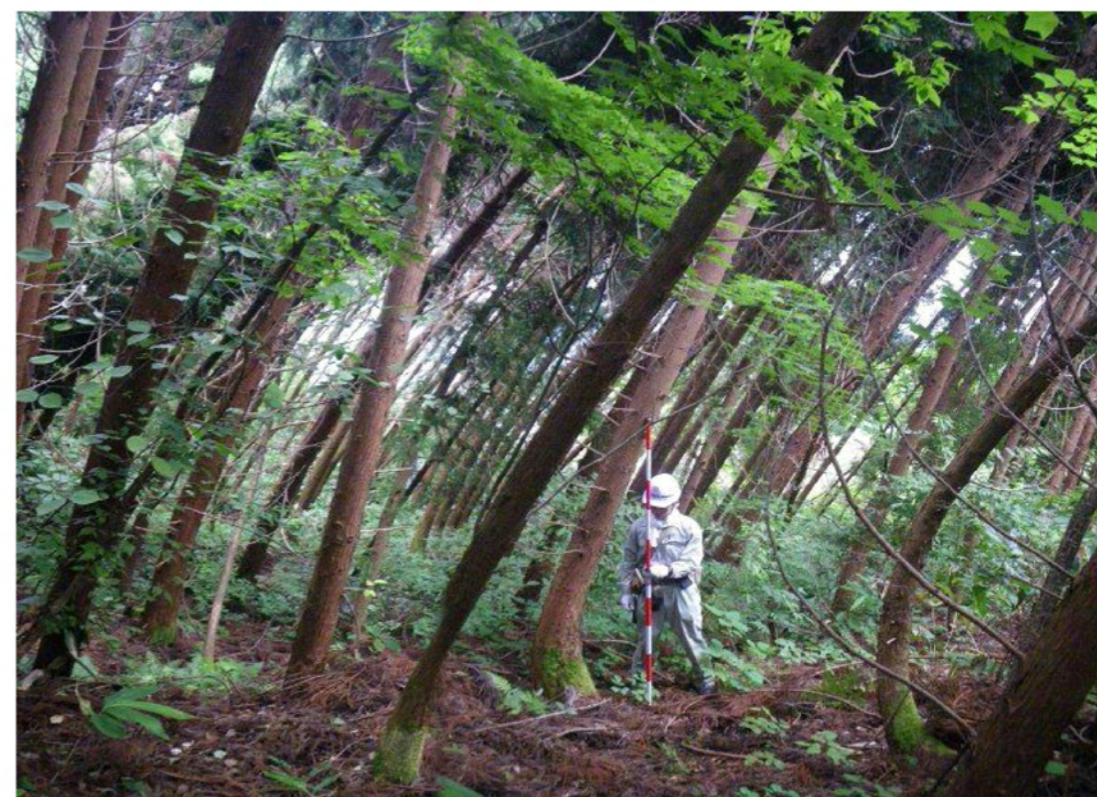
⑦ 末端部の立木の傾倒
