岩手・宮城内陸地震に係る荒砥沢地すべり対策と 大規模地すべりにより出現した地形・景観の活用に関する検討会 (第1回～4回 検討資料集約)

平成22年1月

東北森林管理局

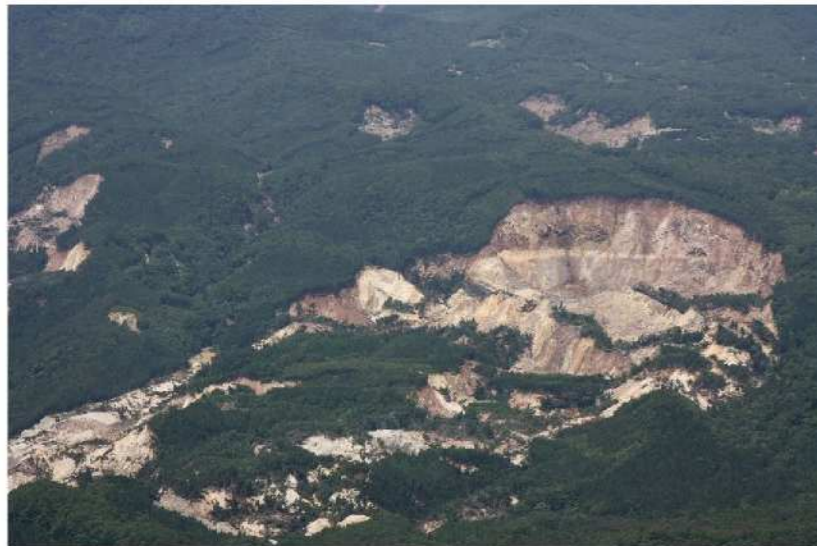
地すべり全景写真(地すべり左側壁側上空から頭部方向を望む)

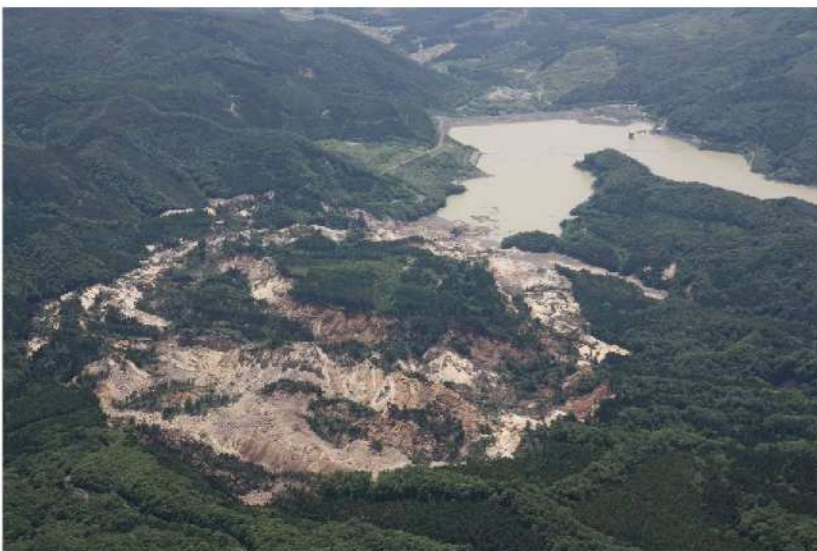
地すべり全景写真(地すべり頭部上空から荒砥沢ダム方向を望む)

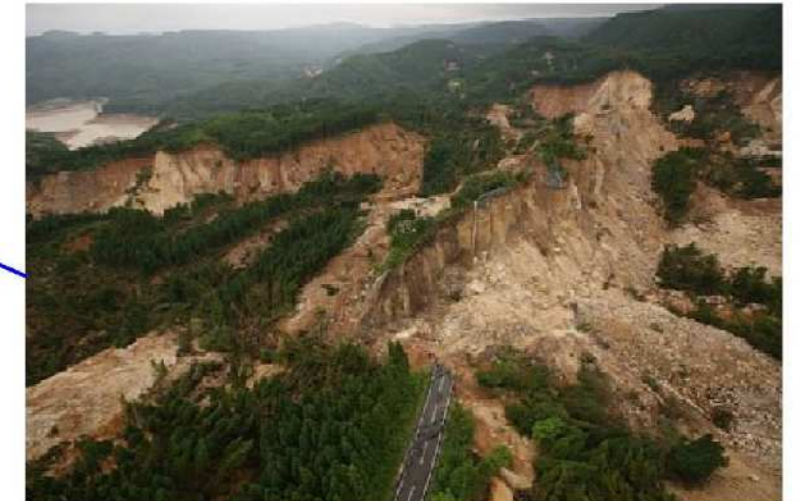
寸断された市道荒砥沢線

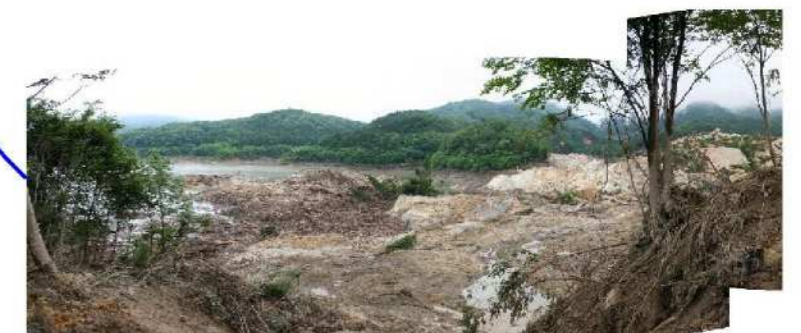
ダム湖へ流出した移動土塊

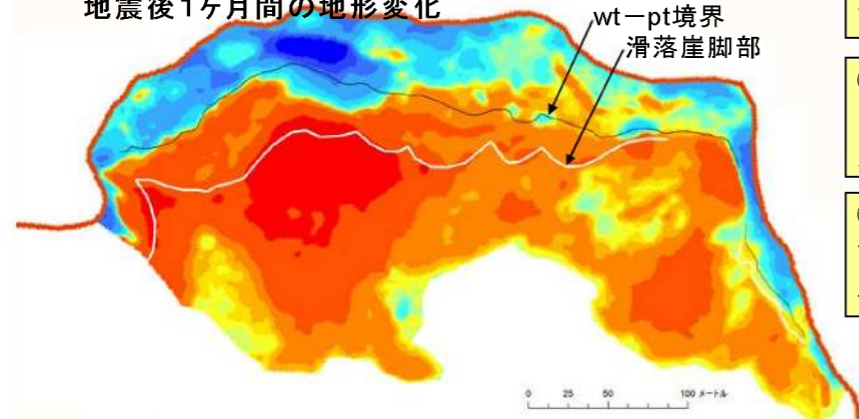
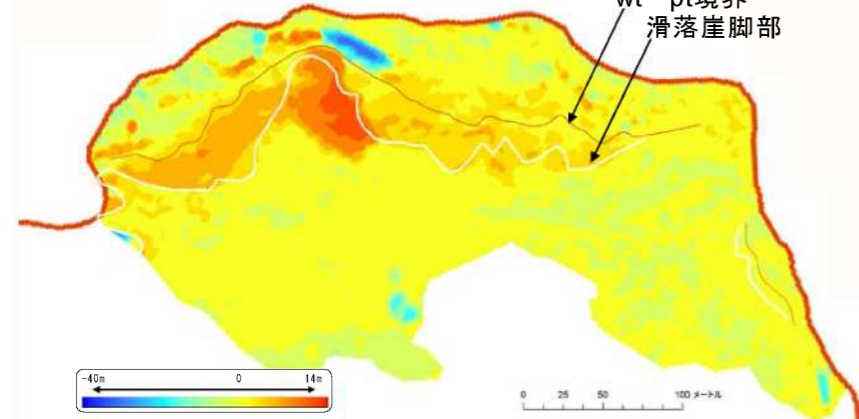
図 3.1.2 レーザープロファイラによる地形変化

① 滑落崖上部は低くなり、滑落崖下部では高くなり、右側壁側の変化が大。

② 上昇と低下の境は、wt-pt境界とほぼ一致。崖錐が堆積していない滑落崖下部が高くなった。

③ 右側壁側の滑落崖下部で高さが増す。高くなった範囲は、滑落崖下部の軽石質凝灰岩に相当。

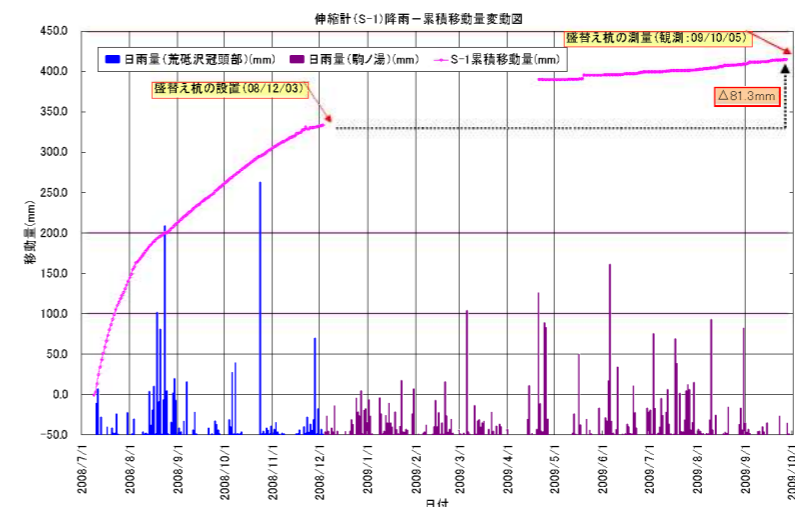
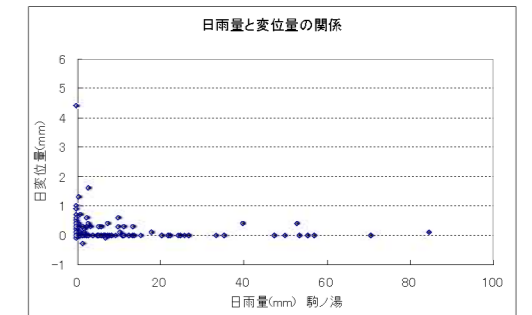
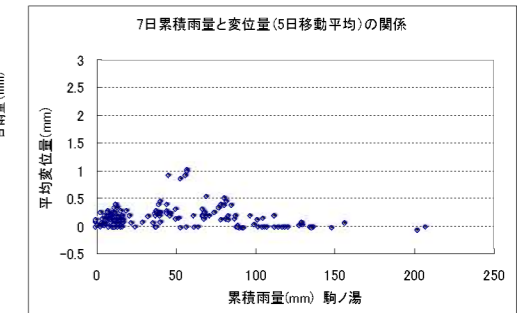
図 3.1.3 移動量観測結果

- ① 前年の12月以降に変位量が減少しているが、変位は停止していない。
- ② 8月以降に、累積曲線が上昇傾向にある。

降雨との関係は明瞭ではない

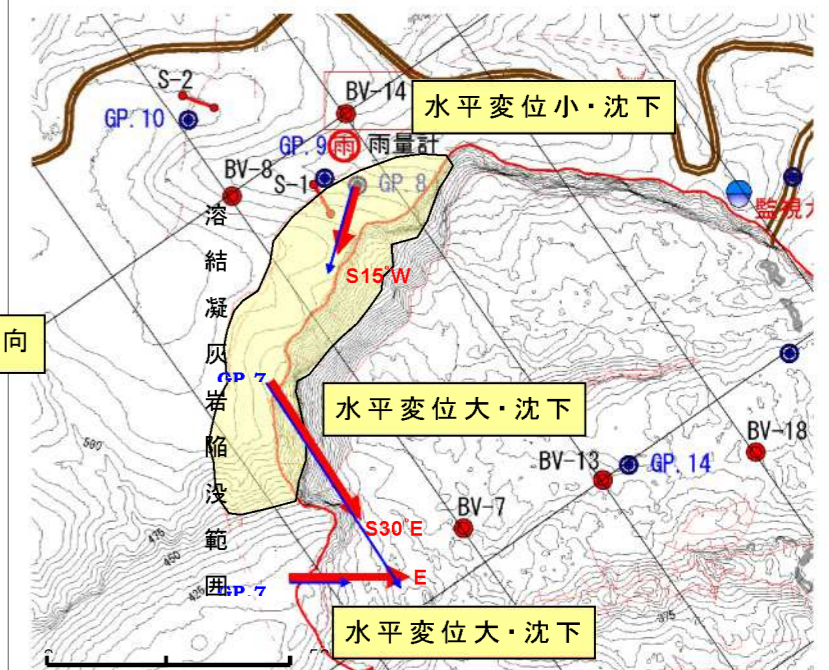
図 3.1.4 GPS 光波測量結果

移動量は減少傾向

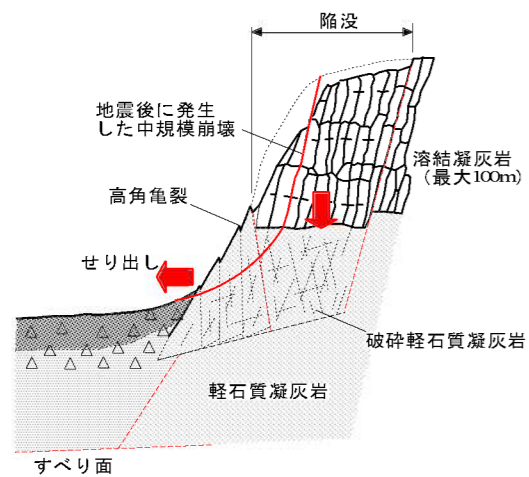
- ①溶結凝灰岩の荷重が下部の軽石質凝灰岩を破壊した。
- ②pt内にはすべり面が形成され、その形態は直線状と推測される。
- ③すべり面深度は、さほど深くはないと推測される

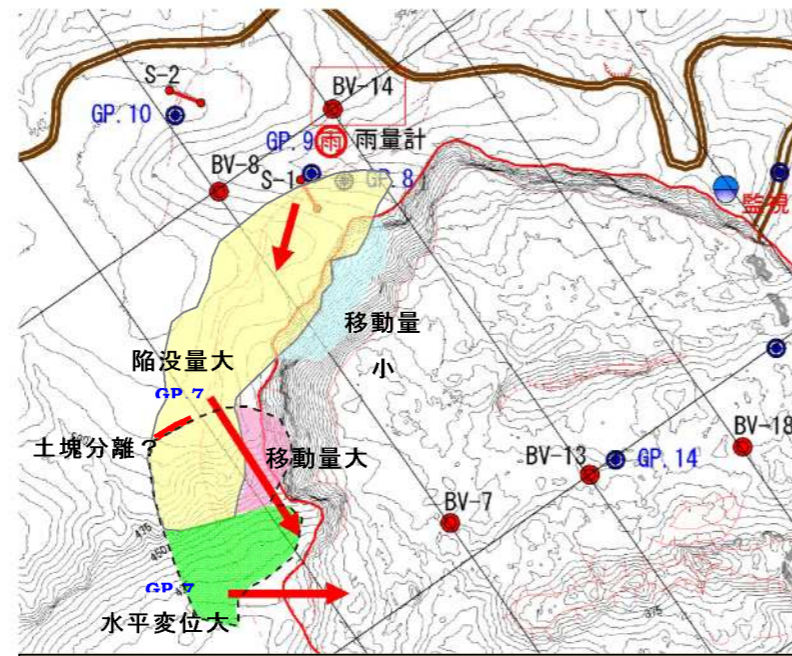
図 3.1.5 拡大亀裂の構造と運動の推定

- ①主働部はwtの最も厚いGP.7B付近で移動量大。
- ②GP.8付近はptに拘束され、GP.7b方向へ移動。
- ③GP.7A付近は陥没が発生しにくく、GP.7b方向から押され、水平変位量大。
- ④右側壁側土塊は移動量が大きく分離しつつある。このすべり面は下流へ傾斜し、かつ比較的浅い。

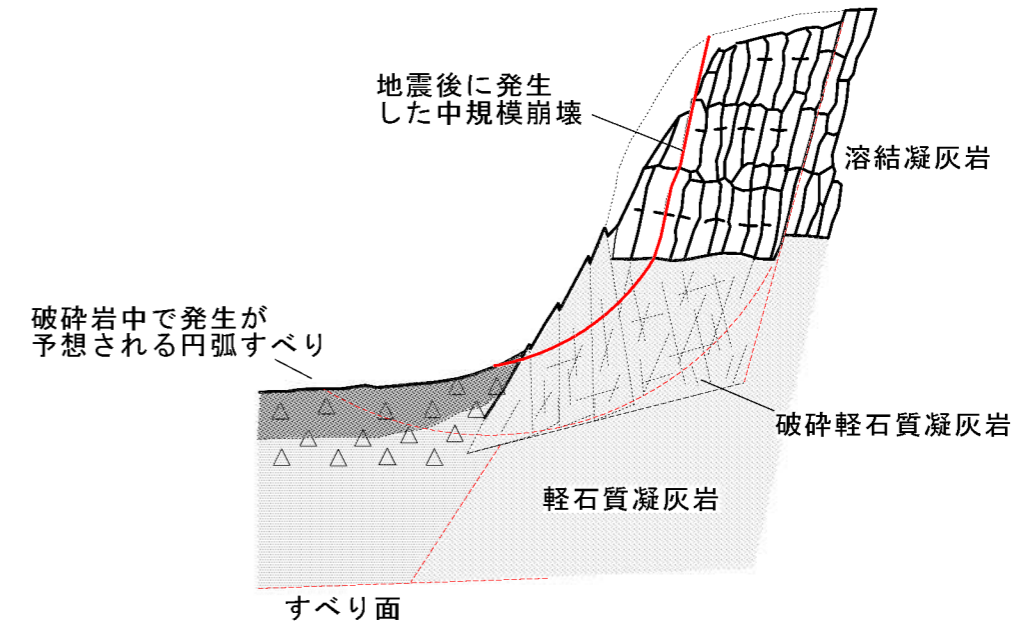
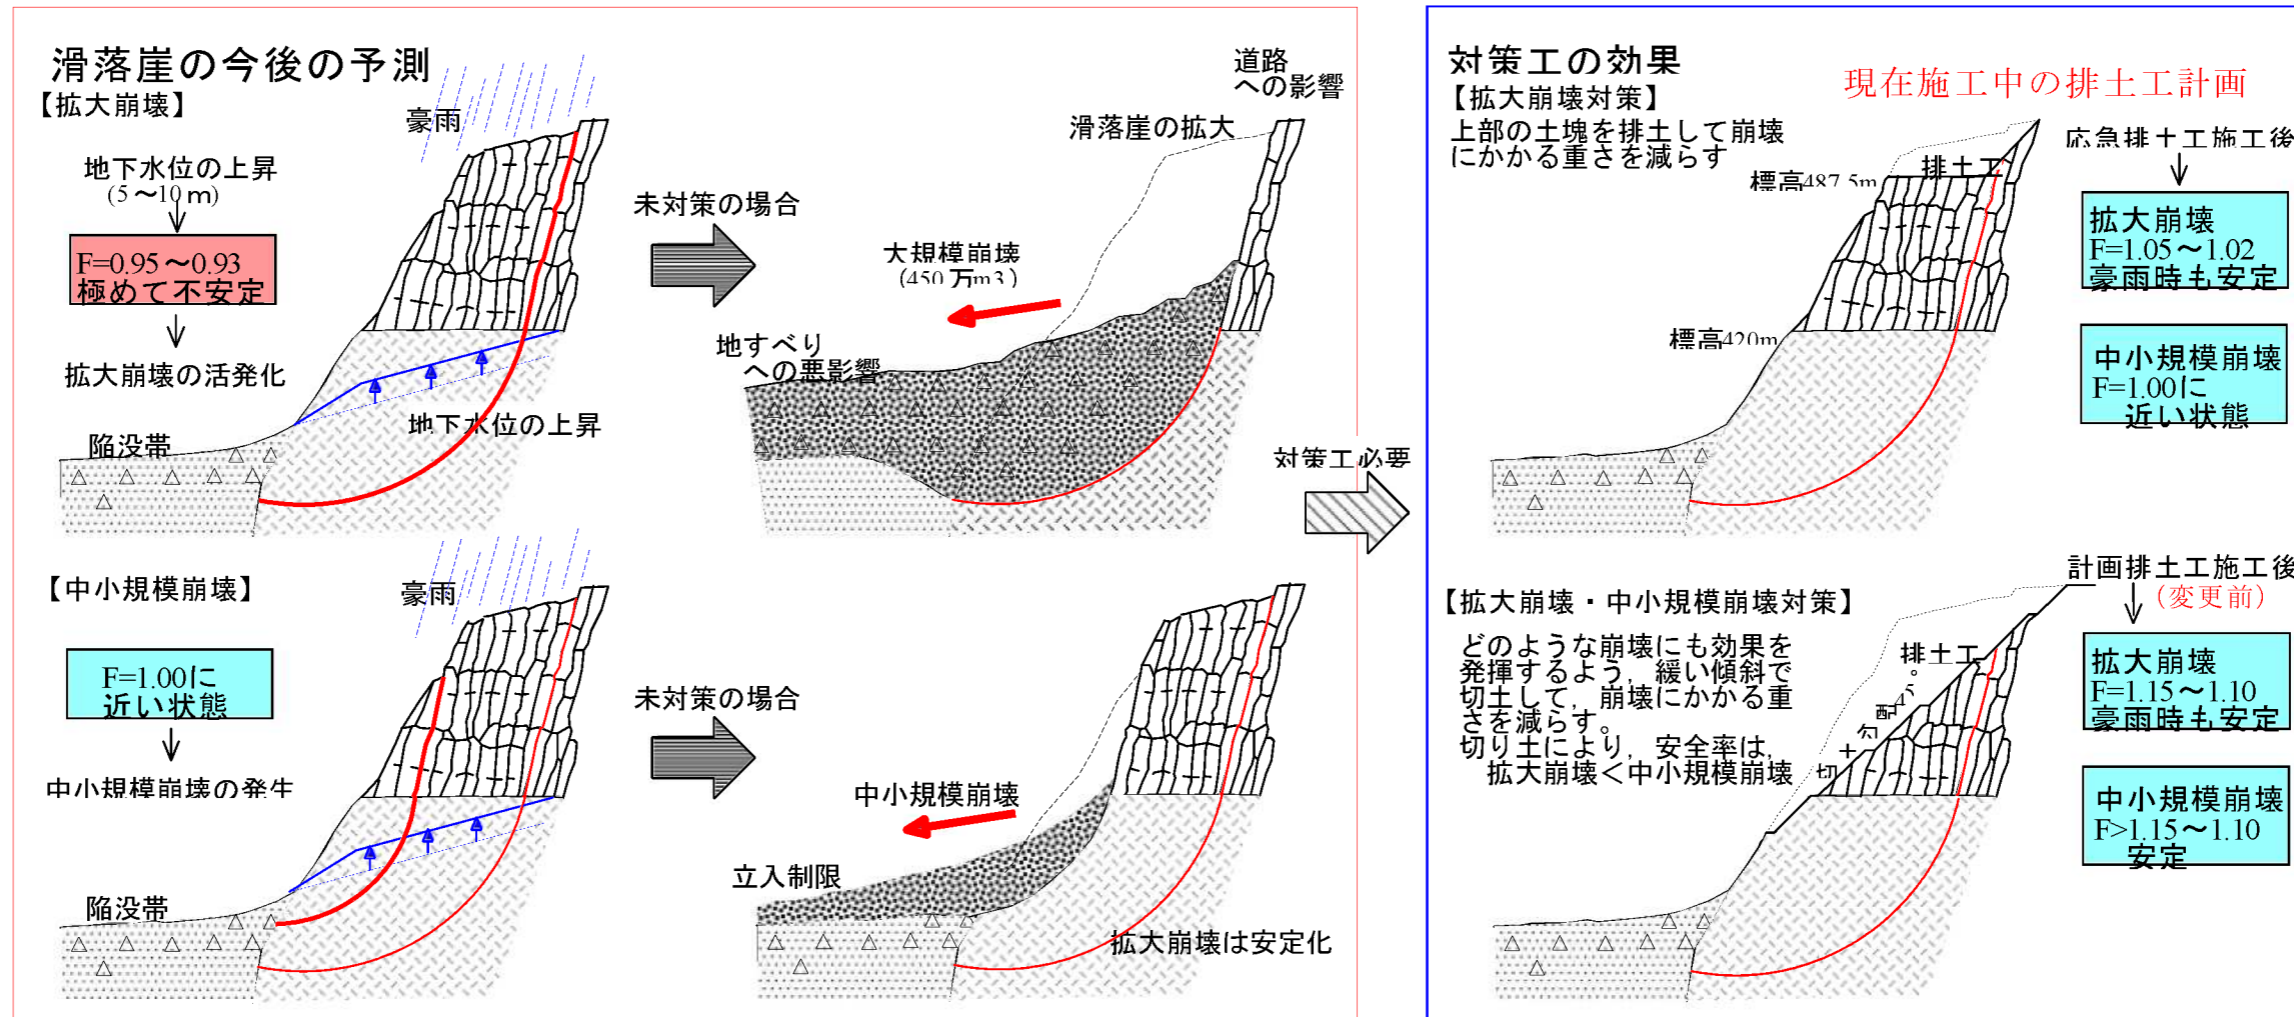
図 3.1.6 滑落崖の今後予測

- ①応急排土工により、豪雨時にも拡大崩壊は安定し、全体すべりが活動する危険性が低減。
- ②さらに背後に生じた亀裂の拡大を防止でき、重要な市道が保全される。

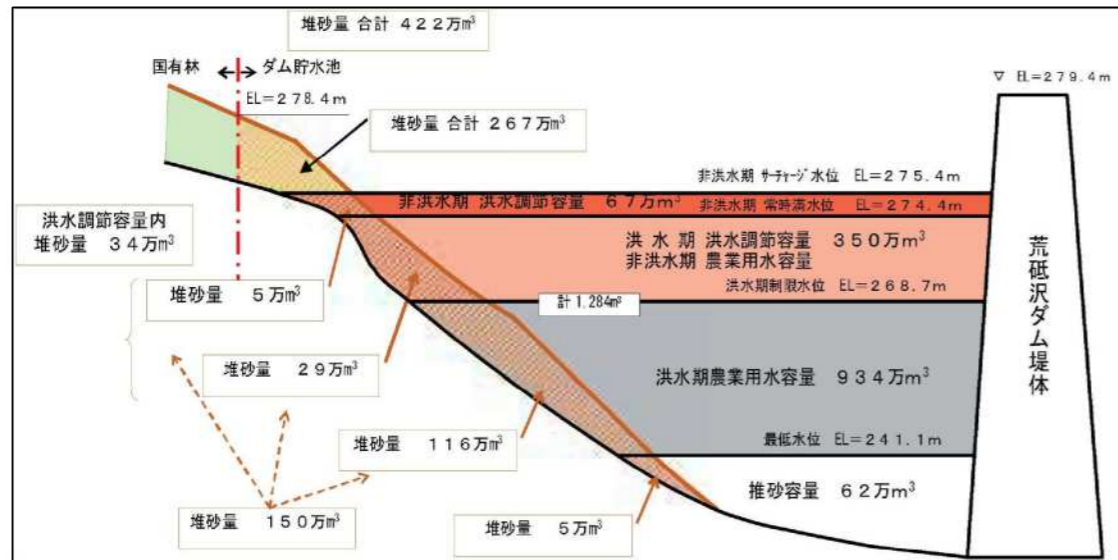
図 4.1.1 荒砥沢地すべり発生に伴う被害状況（荒砥沢ダムへ流入した土砂の堆砂量）

- ダム管理敷地内への総流入土砂量 422 万 m³
- 貯水池内への流入土砂量 150 万 m³（堆砂容量内除く）
- …総貯水容量の約 10%に相当

- 地すべり地内の急崖部発生源 → 侵食の実態、約 3,000m³以上の土砂供給（H21.9 月現地調査より）
- 地すべり末端～右岸流路沿い → 約 49,000m³の土砂流出（H20.6～7 月 LP データより）
- 地すべり頭部（特に右岸側） → 約 109,000m³の地形上昇＝土砂供給（H20.6～7 月 LP データより）

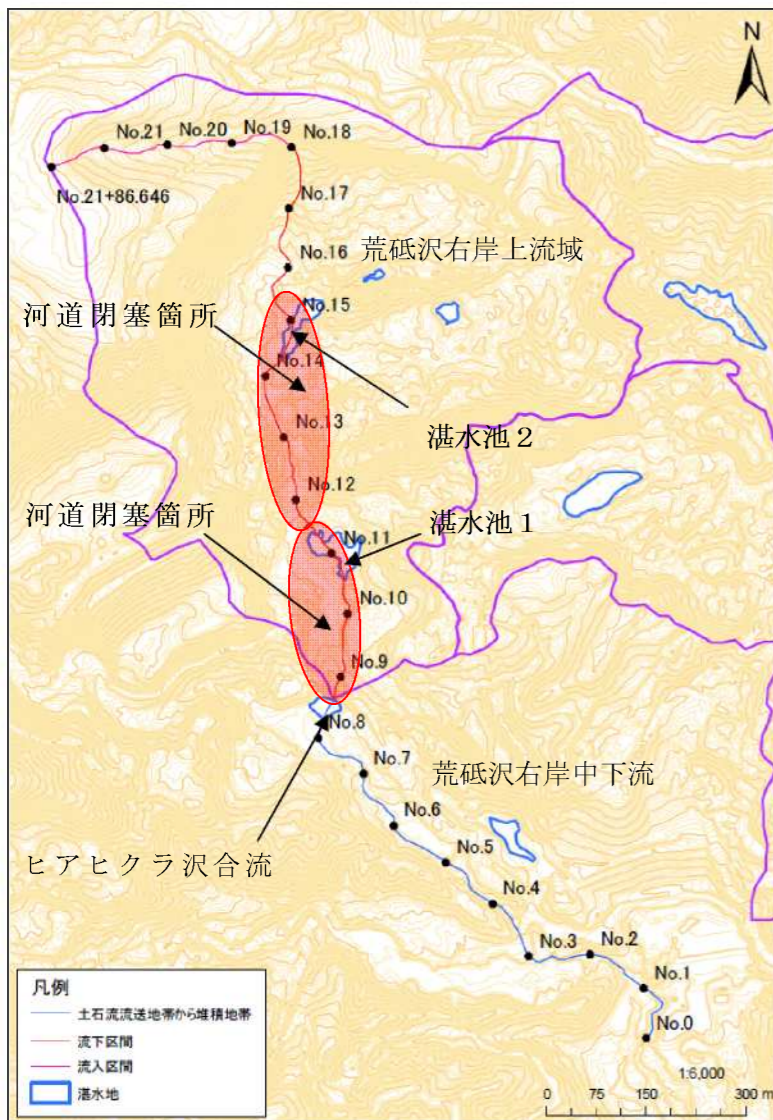
図 4.2.1 荒砥沢右岸流路における河道閉塞と湛水池の分布状況

● 荒砥沢右岸流路の平均溪床勾配概ね土石流 (土砂流) 堆積地帯に相当
↓
溪床の縦断勾配からみると土石流 (土砂流) 発生の危険性は低い

ただし、ヒアヒクラ沢合流点直上部等、局部的に急勾配で安定性の低い箇所では土砂流出の危険がある
↓
特に安定性の低い箇所では「侵食防止を主体とした溪床・溪岸保護の対策」を早急に実施する必要がある

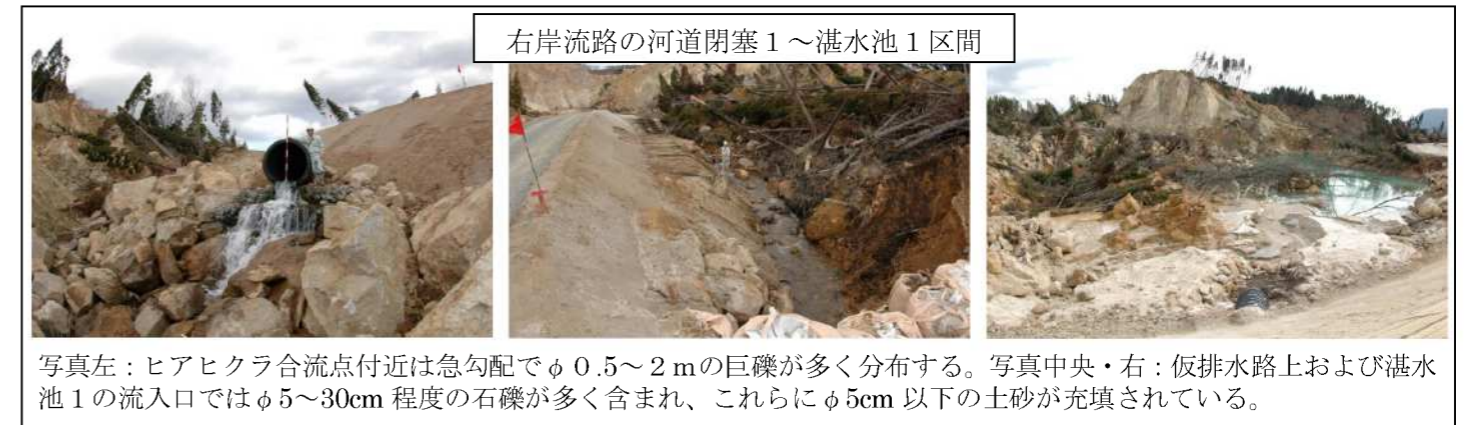
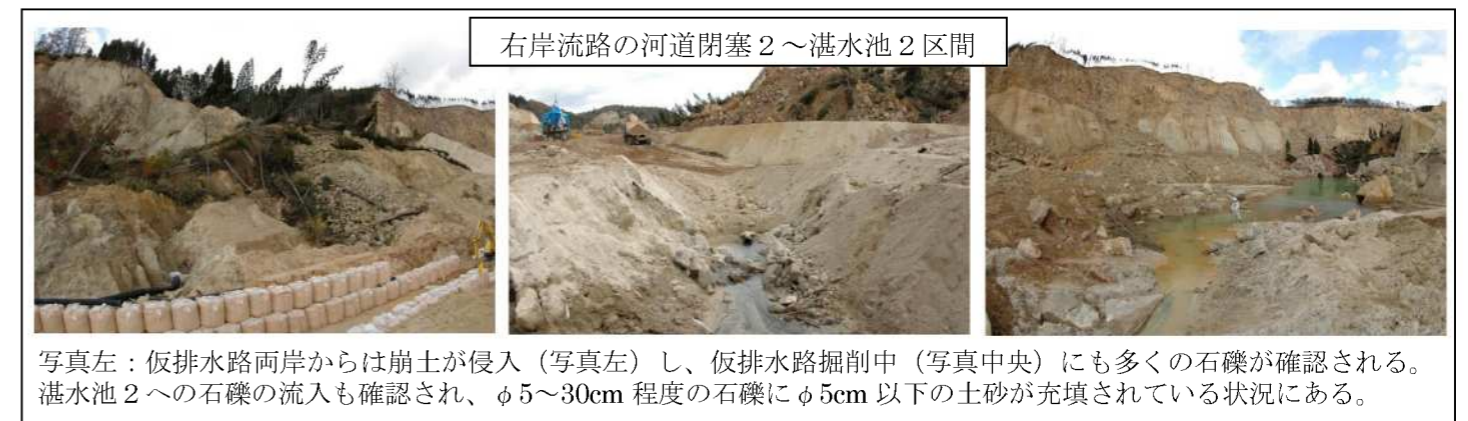
図 4.2.2 右岸流路沿いの溪床および溪岸の状況写真

- 荒砥沢右岸流域 51.58ha における最大洪水流量、合理式法 (ラショナル法) $Q=9.03\text{m}^3/\text{sec}$
- 仮排水路断面 (流路幅 4.0m、流路側法 1:0.25) における開水路計算の水深 $h_c=0.53\text{m}$
- 仮排水路付近の溪床を構成する土砂は、風化・細流化した軽石凝灰岩<5cm に、石礫φ5～30cm が混在

- 溪床を構成する土砂のうち、最大礫径φ300mmによる安定勾配でも3.3° (5.7%) となり、最低でも3°程度の安定勾配を確保しなければ、今後、下流域への土砂流出につながる可能性が高い。
- 現状から、特にヒアヒクラ沢合流点直上部の河道閉塞箇所のように「急勾配で局部的に安定性が低くなっている箇所では、縦侵食防止を主体とした溪床・溪岸保護の対策」を実施する必要がある。

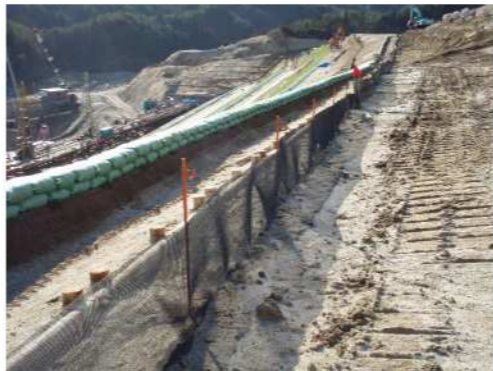
P2.法肩の集水路および土砂扞止ネット	【良い点】 ①ダム湖に近い牧草類による早期緑化されている。 ②緑化マットの敷設により大きな侵食は発生していない。 【改善点】 ①緑化の不良箇所がある。想定される原因は、 原因1.法面の一部が植物の根系伸張に支障がでるほどの土壌硬度になっている。 原因2.生育基盤としての養分が欠乏 原因3.表面侵食により緑化マット伏工の破損が著しい。 【今後の改善の方策】 ①法面の養分が少なく、土壌硬度が高い箇所が想定されることから、木本類を中心とした長期的な緑化につなげるためには有機質を含む植生基盤の導入が有利
緩勾配斜面	盛切:盛土 土質:シラス系 勾配:1:5前後	【当初施工】 縦水路 横工なし 【二次施工】 丸太筋工 現地発生木チップ敷設 (生チップ)	人為的種子導入なし

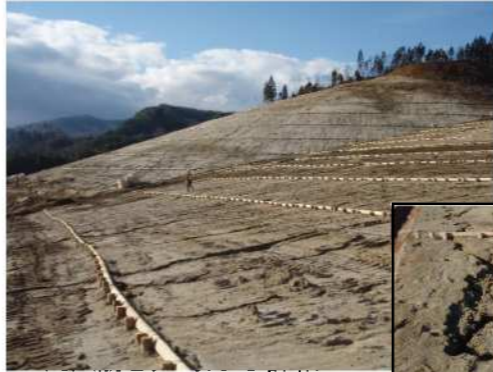
P4.チップによるマルチング状況	【良い点】 ①伐採木の現場内活用を図っている。 【改善点】 ①当初の施工では筋工がなく、リルが発生して土砂が流出。 ②生チップを厚く敷設しており、表土がマルチングされた状態となっており、植生が定着できる状態になるまでに時間を要することも想定されるが、施工後間もないことから、今後の経過観察が必要である。 【今後の改善の方策】 ①施工地の経過観察を行ったうえで、緑化に時間を要するようであれば、種子の追加散布を検討する。 ②裸地面積が広大であり、自然侵入植生だけに頼るのは厳しいので、在来種種子を低密度で導入し、斜面安定を図ったうえで、自然侵入植生による緑化に期待する。 ③早期の緑化と土壌養分の補給を目的として、肥料の追加を検討する。ただし、肥料の追加散布は効果の持続性が低く、下流域への富栄養化の影響の恐れがあるため、肥料木の植栽の植栽などで対応するのが望ましい。

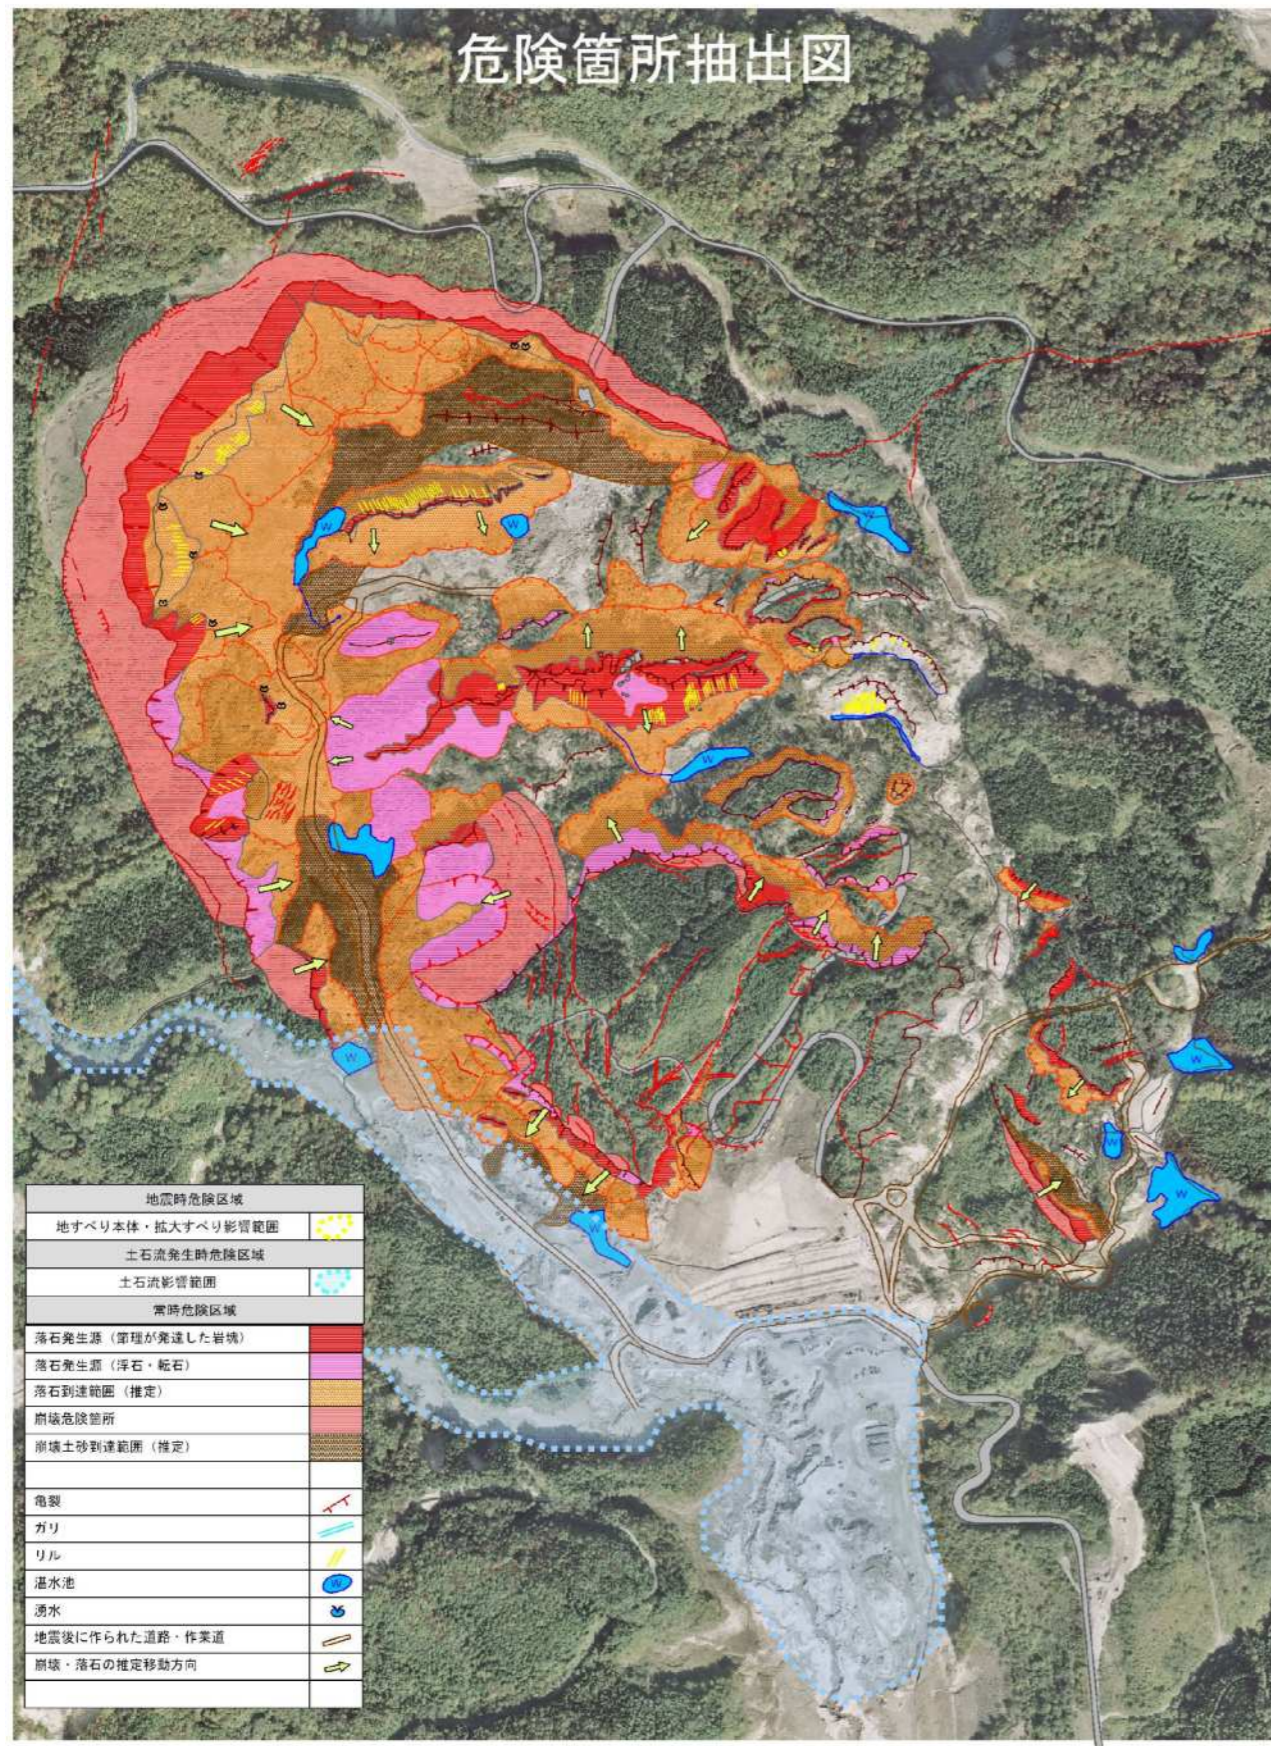
図 6.1.3 地震時・土石流発生時の危険区域

3章にて検討したように、発生確率が高い宮城県沖地震と他の要因（頭部載荷・頭部衝撃力・豪雨等）が重なった場合、全体ブロックが再滑動する危険がある。したがって、地震発生時には地すべりの範囲全体が危険区域と考えられる。

また、拡大亀裂のさらに上部にも現在のところ動きはないものの亀裂の発生が確認されており、地震時に拡大する可能性があることから、危険区域は周辺まで含まれるものと考えられる。

地すべりの右側壁部を流下するヒアヒクラ沢については、現在治山ダム工・流路工等が整備中であるが、上流域には大量の不安定土砂が存在しており、今後の豪雨時や融雪時期に土石流が発生する危険性が高い。また、地すべり地内右岸の流路についても、湛水池下流のせき止め土砂が浸食されることによって土砂が流出する危険がある。

土石流は、一般に溪床勾配 2° 未満となるまでは土砂が流出する危険があるといわれている。これに対し、ヒアヒクラ沢から荒砥沢ダム間の溪床勾配は 3° 以上であることから、下流の流路沿いは土石流の危険区域とした。

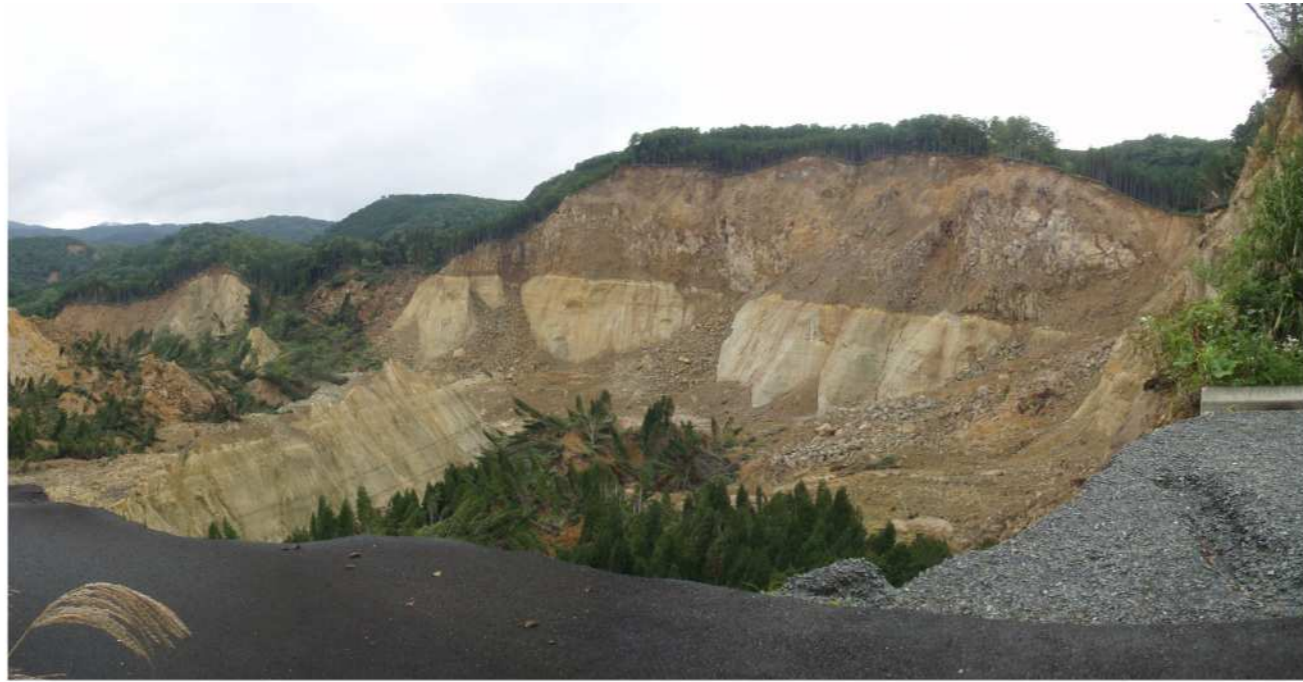
① 頭部滑落崖

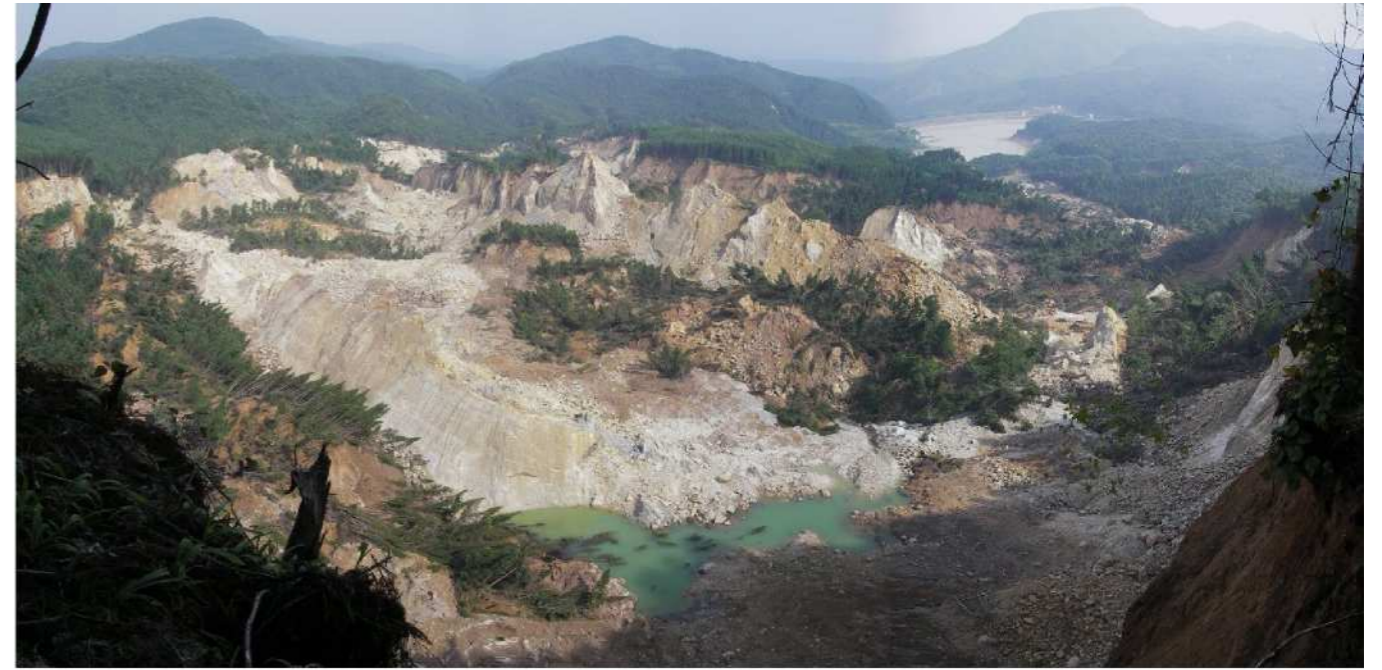
②③ 第1～第2 リッジと陥没帯

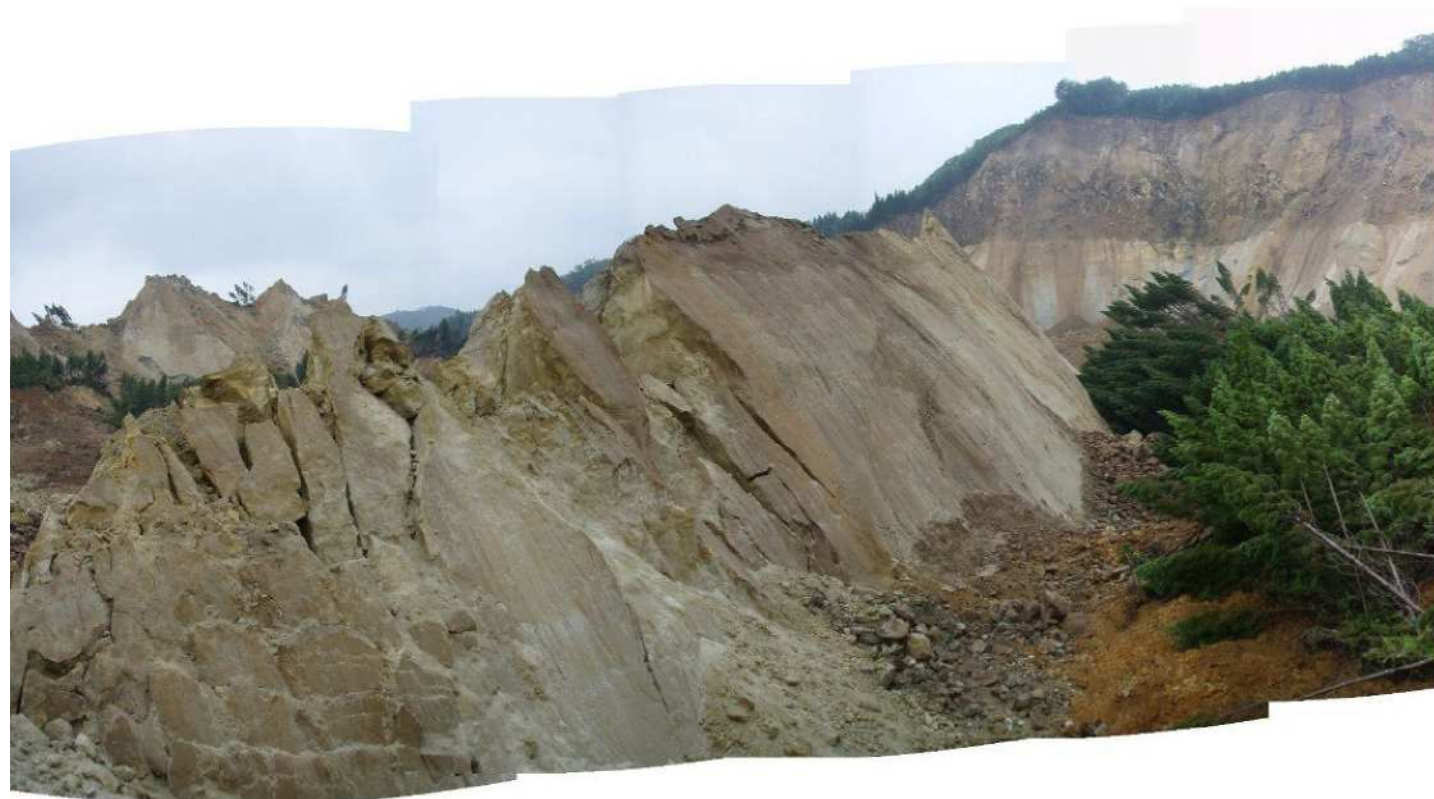
② 第1 リッジ

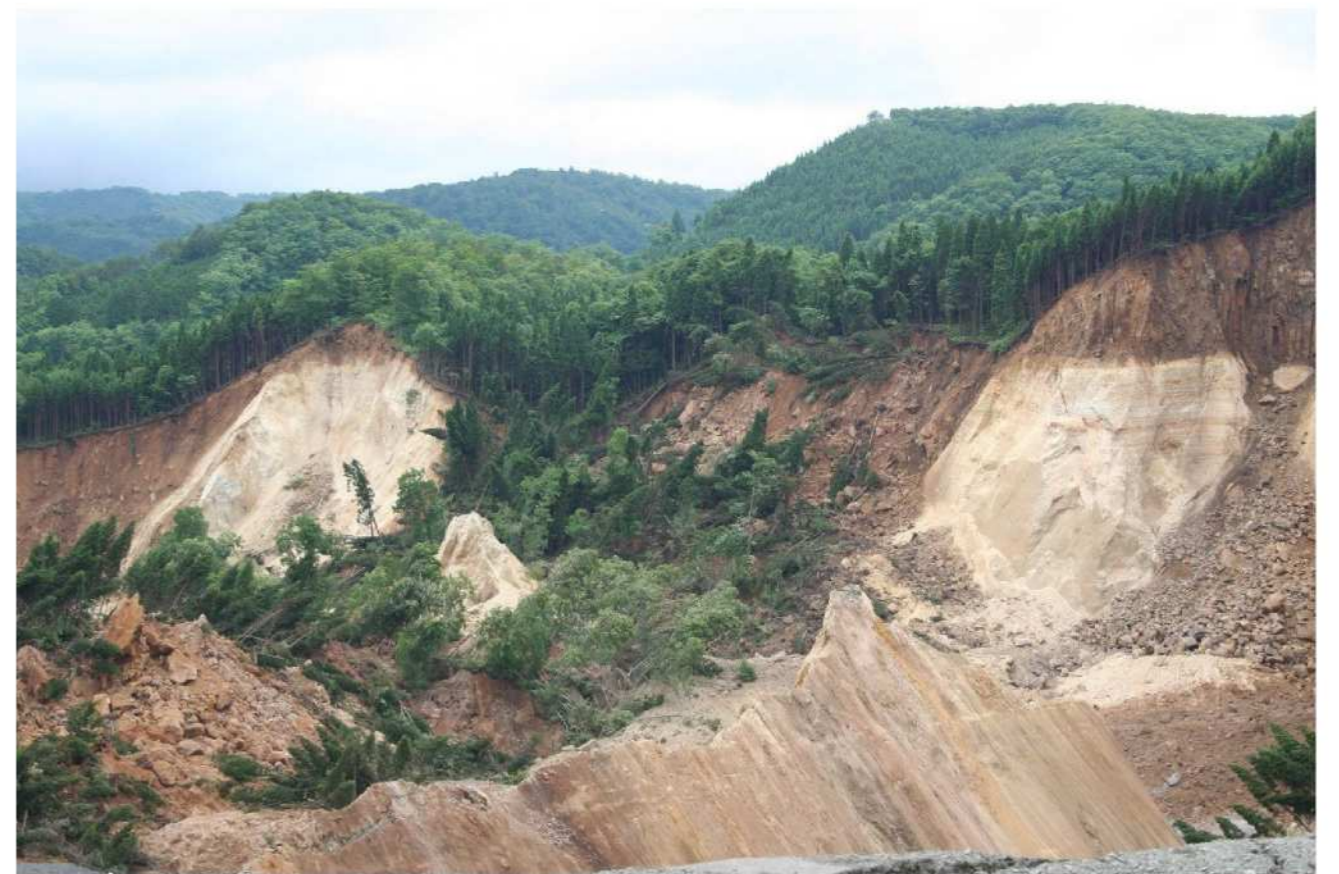
④ 旧地すべりの陥没帯

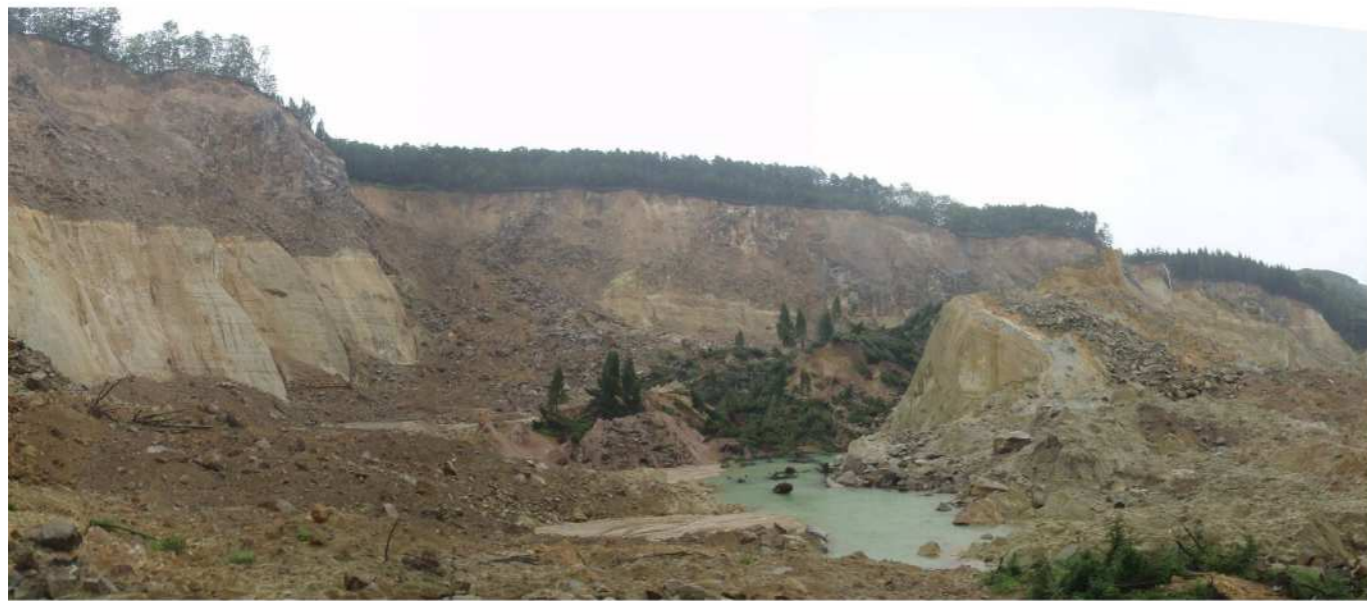
⑥ 滑落崖直下の湛水池

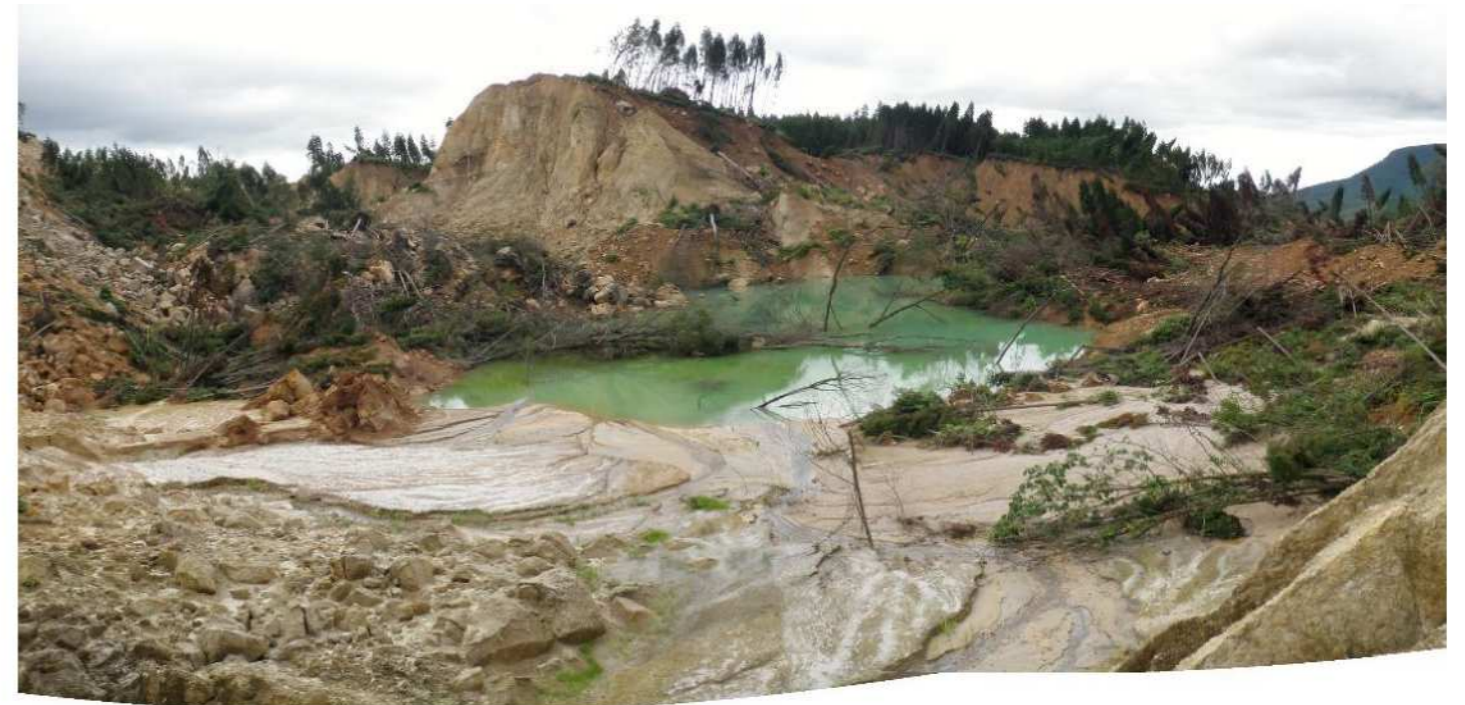
⑥ 第2リッジ側方の湛水池

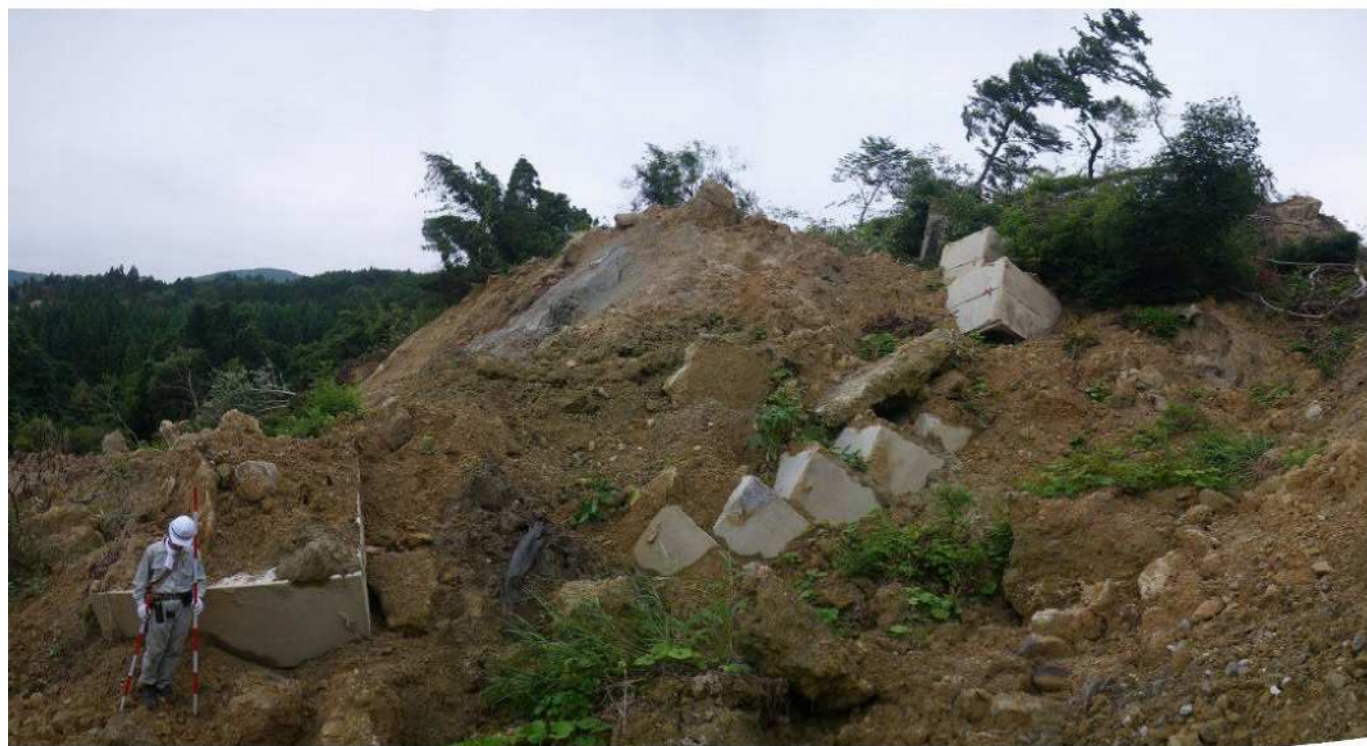
⑦ 擾乱帯の地表に押し上げられた構造物

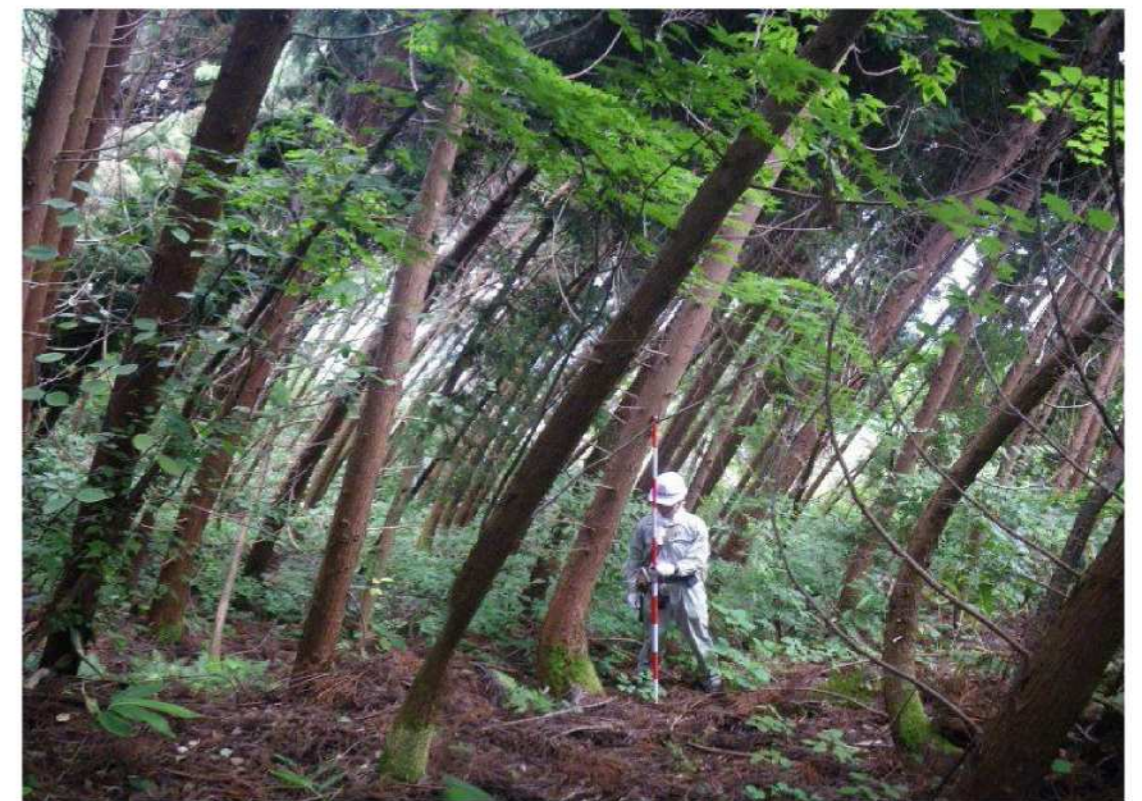
⑦ 末端部の立木の傾倒
