## 6. 各流域の荒廃状況

● 一迫川上流域の荒廃現況写真

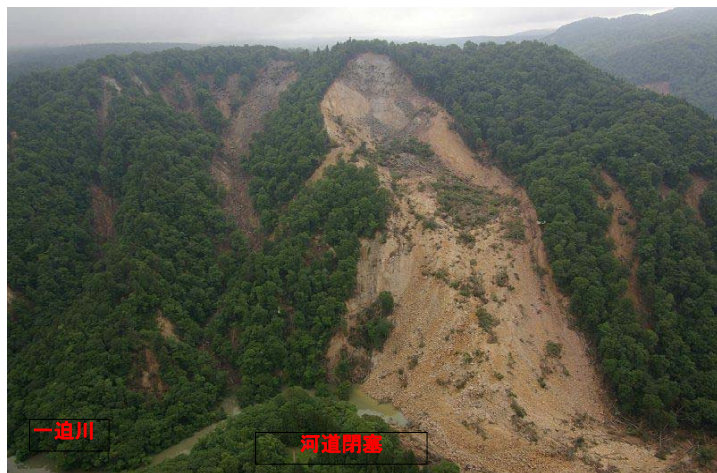
湯ノ倉地区河道閉塞  
6月25日撮影

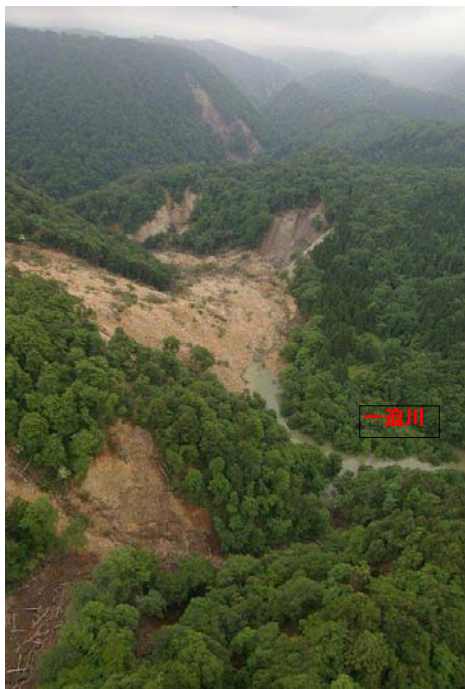
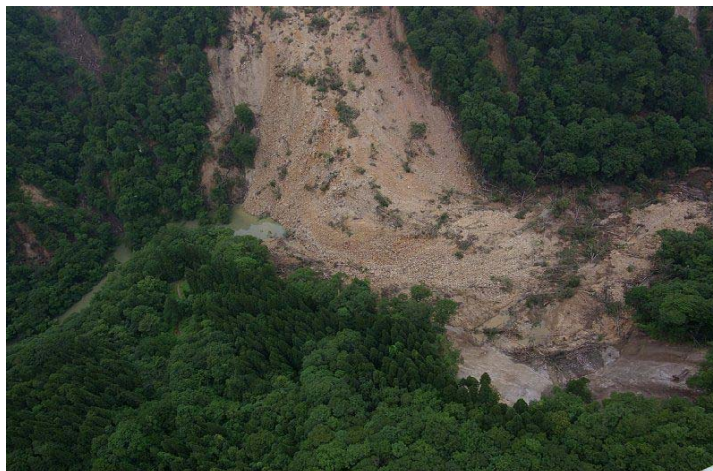
上空写真 湯ノ倉地区河道閉塞 6月25日撮影

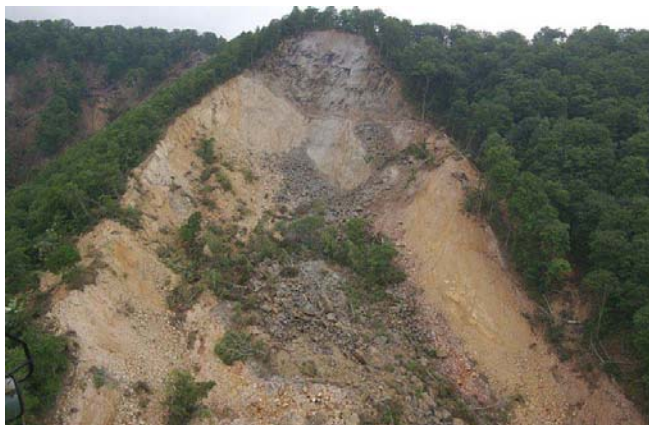
冠頭部落崖(溶結凝灰岩)

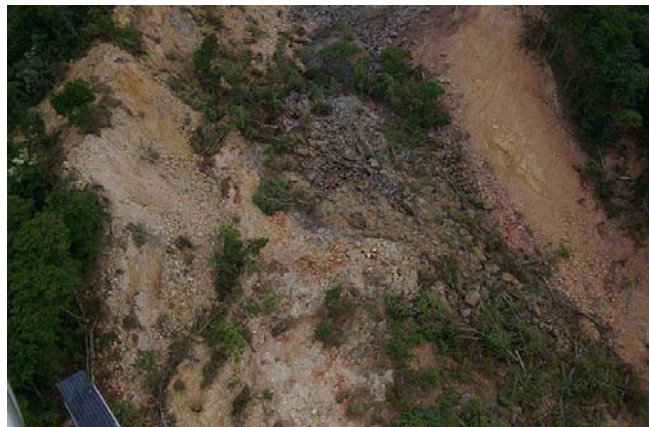
不安定土砂堆積状況

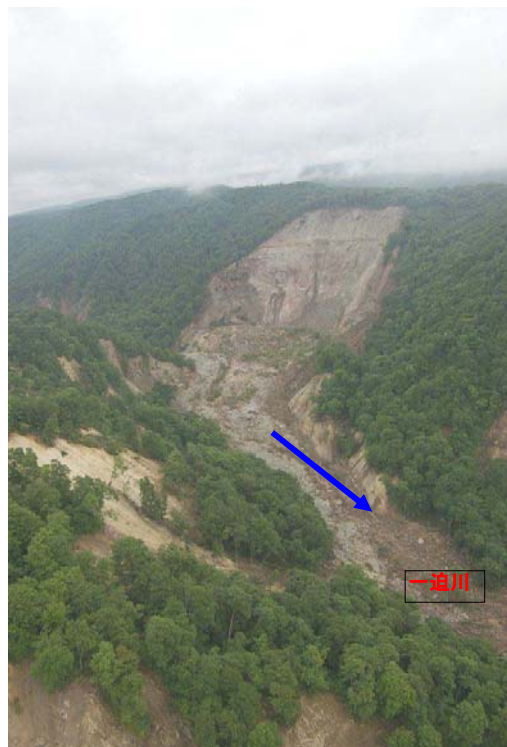
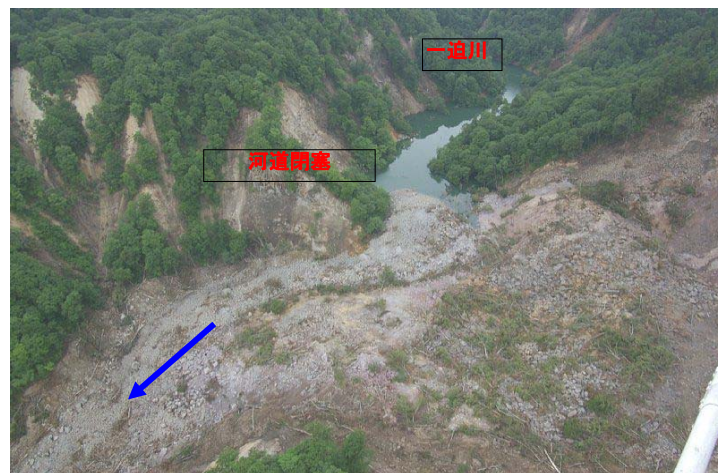
湯浜地区河道閉塞  
6月25日撮影

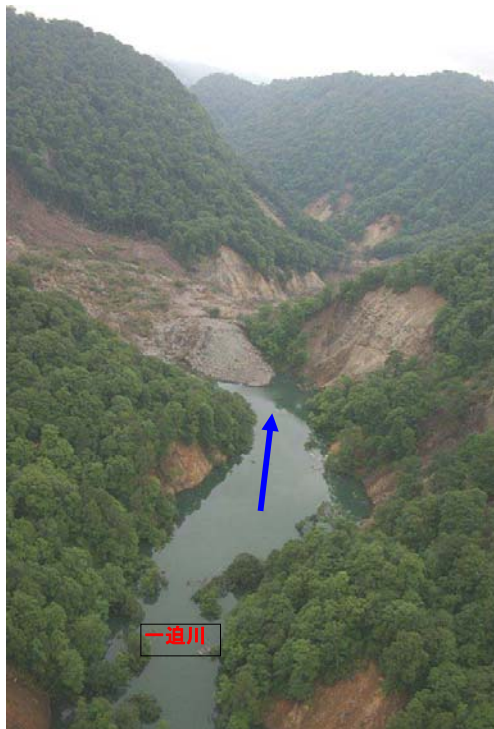
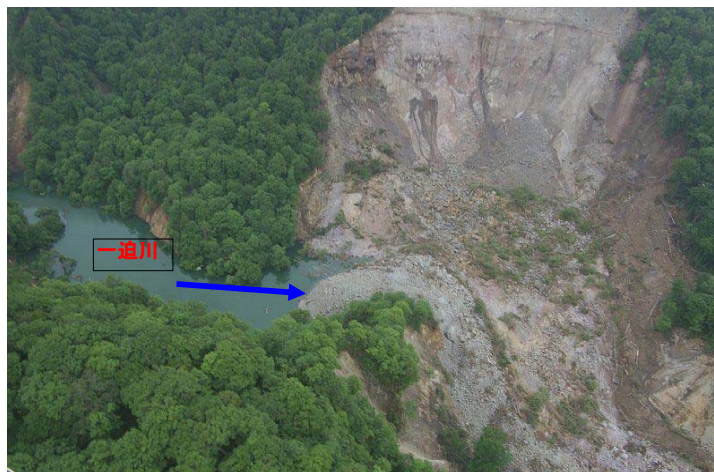
上空写真 湯浜地区河道閉塞  
6月25日撮影

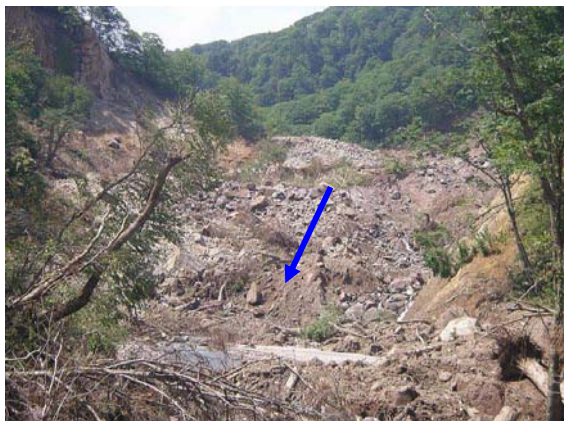
湯浜地区河道閉塞(土砂ダム)

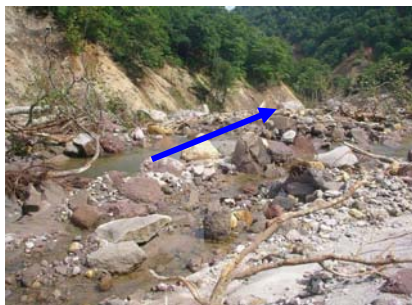
河道閉塞の頂部付近 (7月15日)

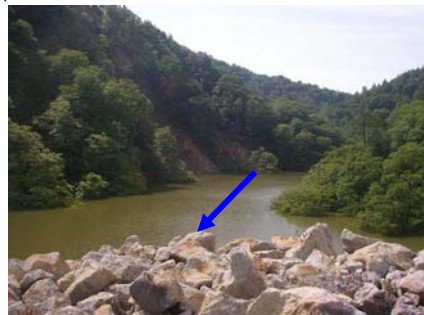
河道閉塞の湛水状況 (7月15日)

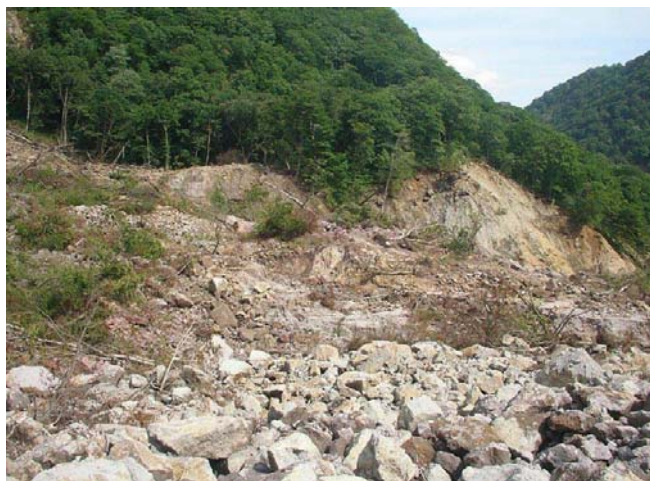
河道閉塞の土砂ダム下流側浸食状況(7月15日)

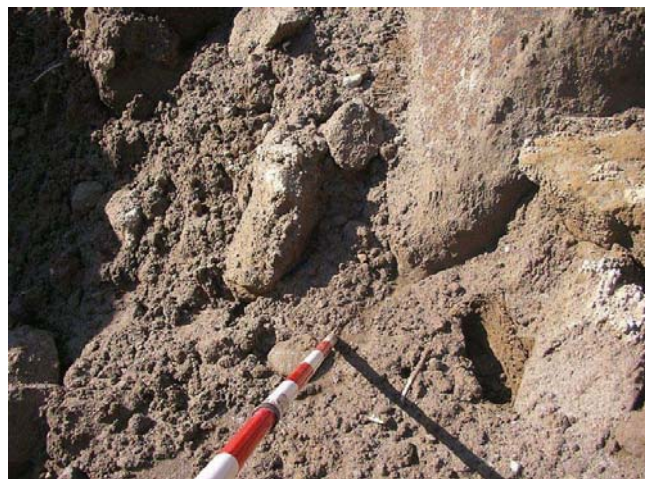
土砂ダム中腹からの湧水

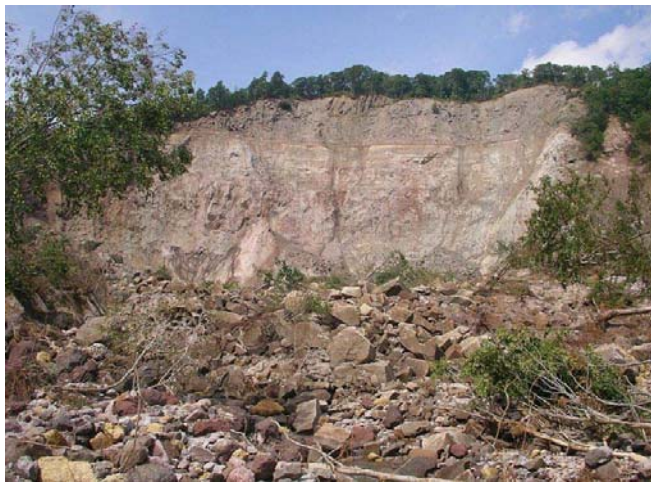
山腹崩壊不安定土塊堆積状況

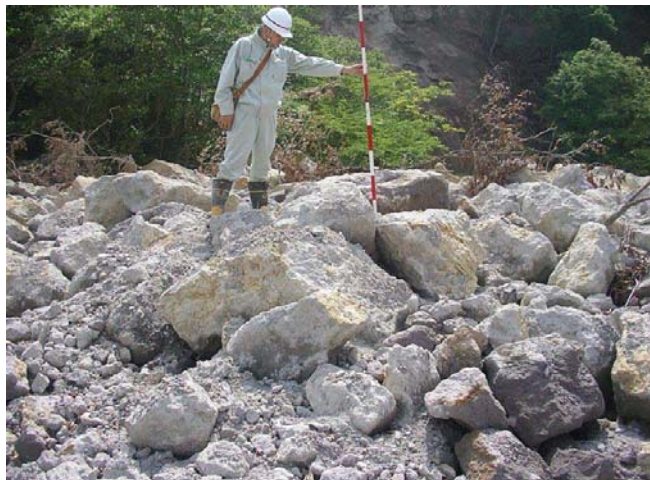
山腹崩壊土砂

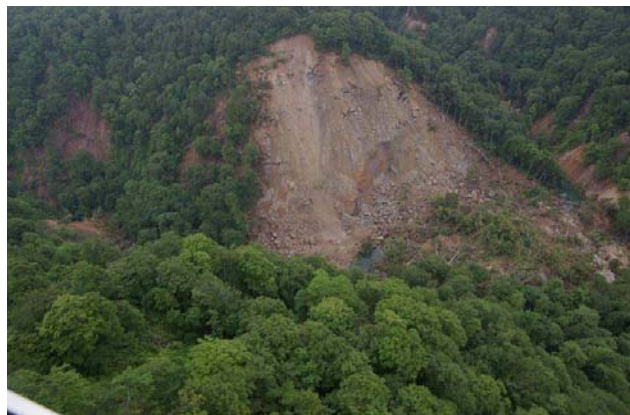
6月25日撮影 (相ノ沢本流)

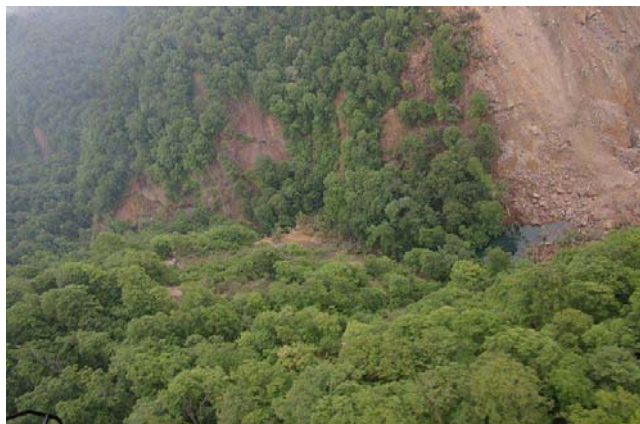
左写真の崩壊地上流 (河道閉塞)

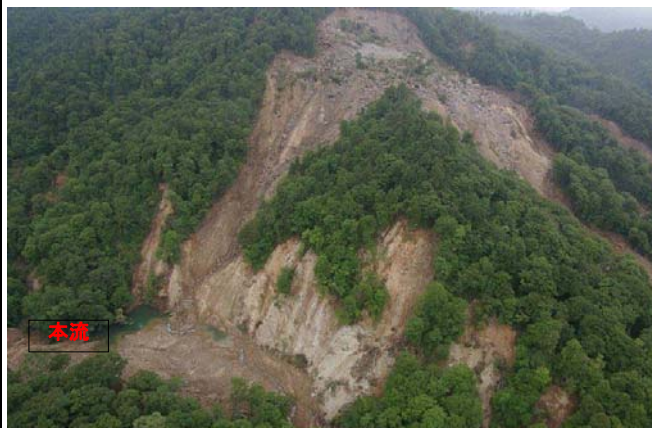
上空写真 6月25日撮影 (相ノ沢本流・支流合流点)

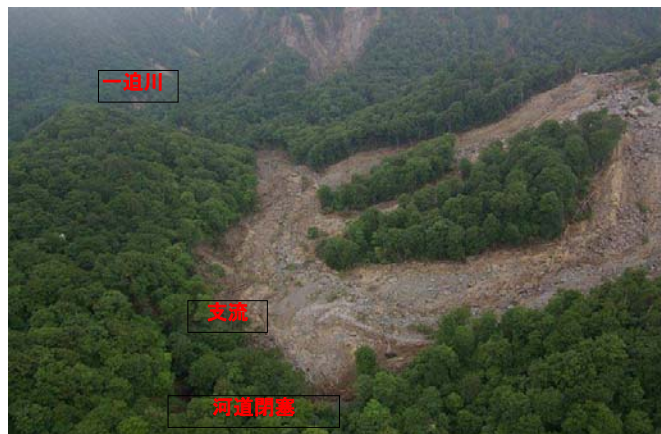
上空写真 相ノ沢支流河道閉塞

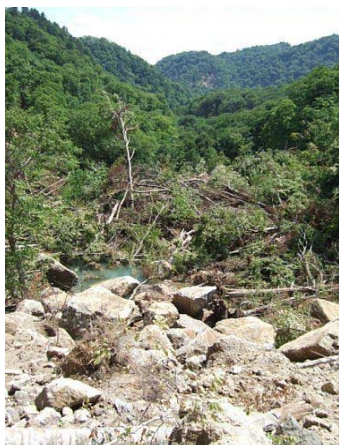
河道閉塞の天盤付近 (7月15日)

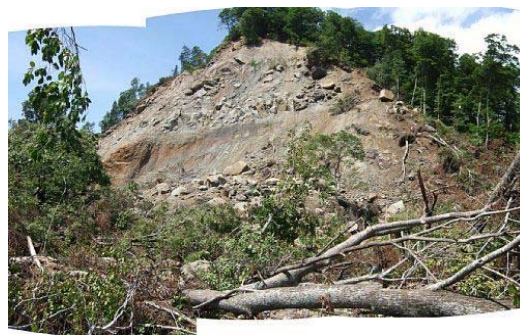
相ノ沢本流河道閉塞(土砂ダム)

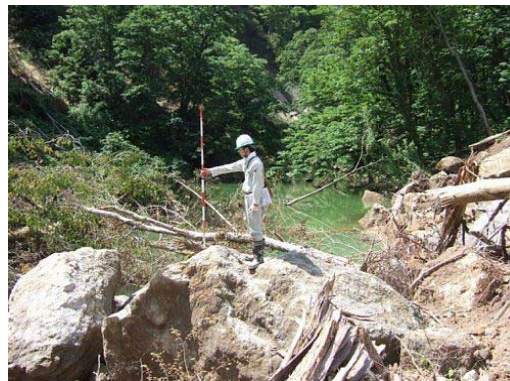
河道閉塞の湛水状況 (7月15日)

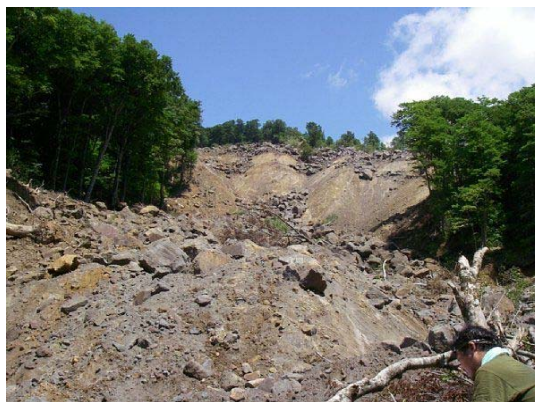
相ノ沢支流 河道閉塞の原因となった崩壊地

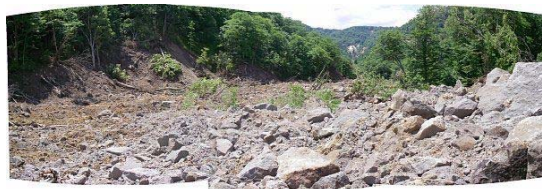
相ノ沢支流 河道閉塞の堆砂状況

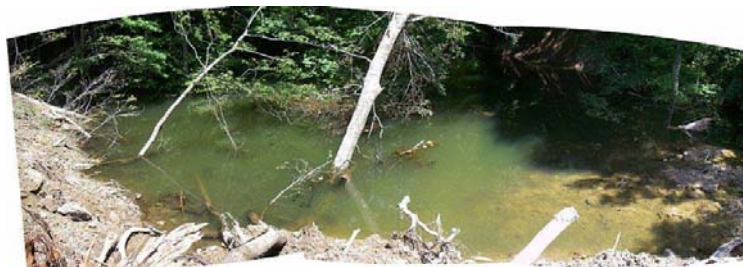
相ノ沢支流 河道閉塞の湛水状況 (7月15日)

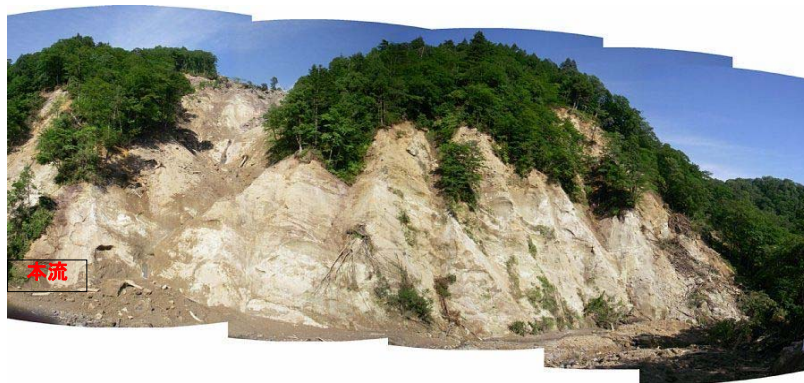
相ノ沢本流・支流合流点の崩壊地末端(本流側) 不安定土砂は溪岸に無い

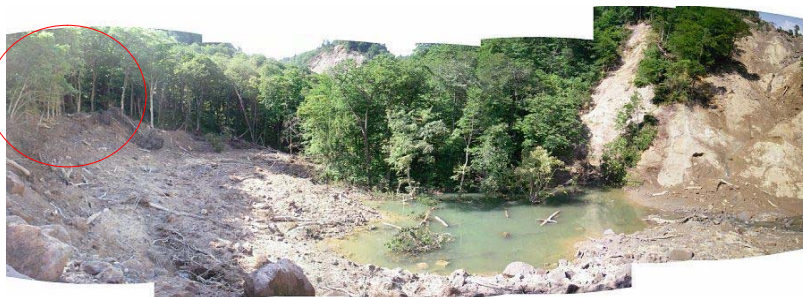
粘土付着

相ノ沢本流・支流合流点の崩壊地末端(本流側) 対岸に粉体が吹き上がり、粘土が樹木に付着

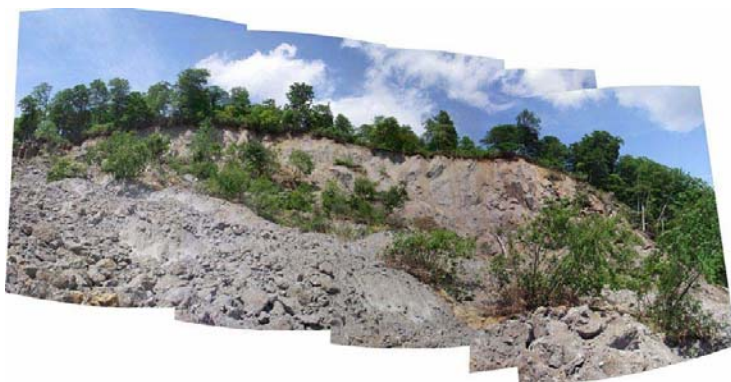
相ノ沢本流・支流合流点の崩壊地滑落崖(不安定土砂堆積状況)

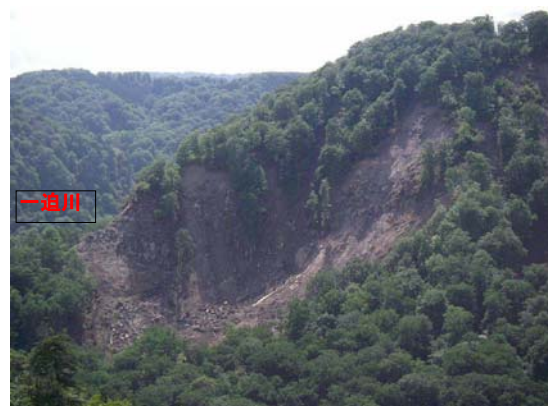
相ノ沢本流と一迫川合流点上流の崩壊地(河道閉塞無し)

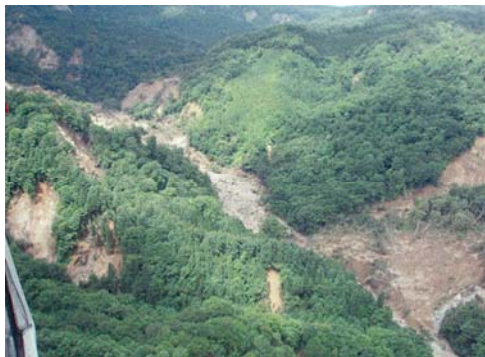
第2河道閉塞跡地上空写真 7月12日撮影

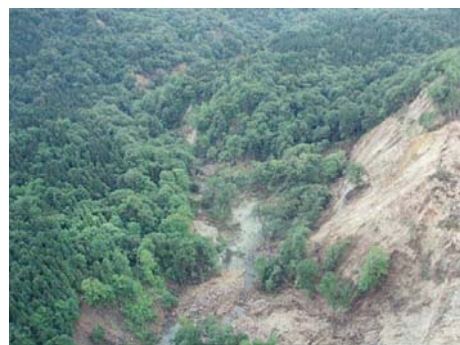
第3河道閉塞跡地上空写真

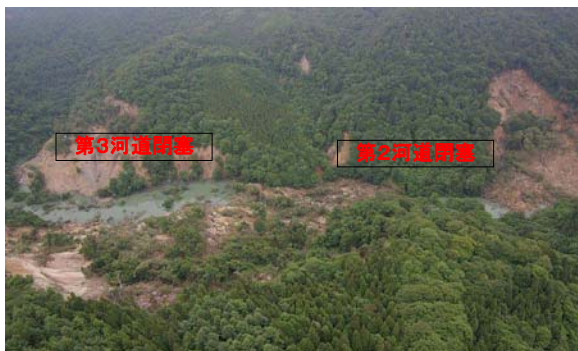
河原小屋沢下流上空写真 第2、第3河道閉塞箇所 6月25日撮影

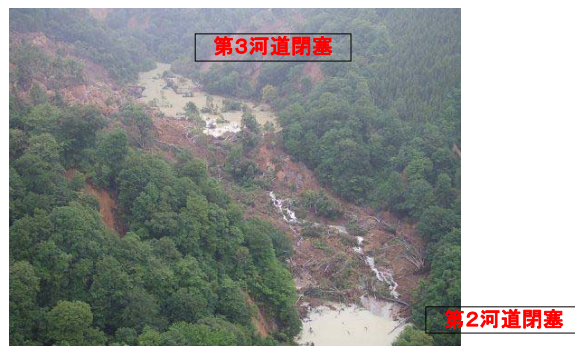
第2、第3河道閉塞跡地上空写真

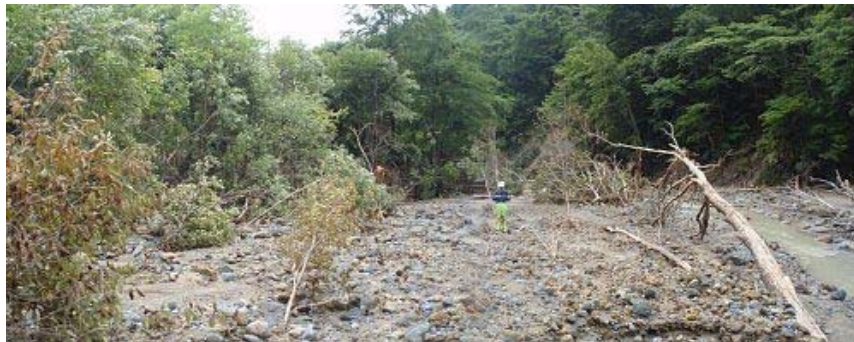
第2河道閉塞湛水跡地

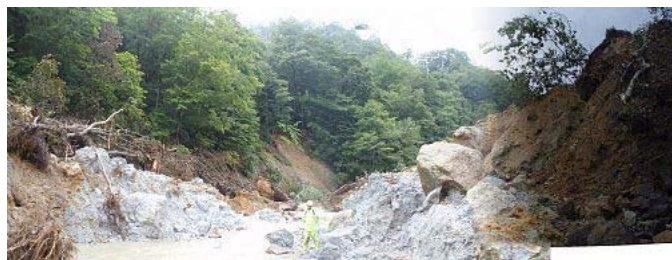
第2河道閉塞の跡地 (7月14日)

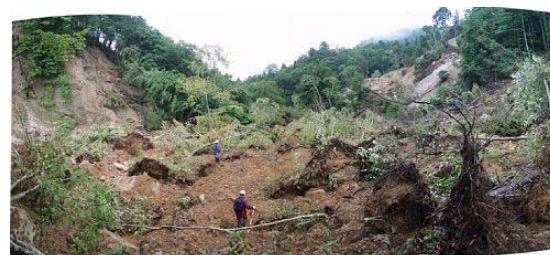
第2河道閉塞土砂ダム(7月11日)

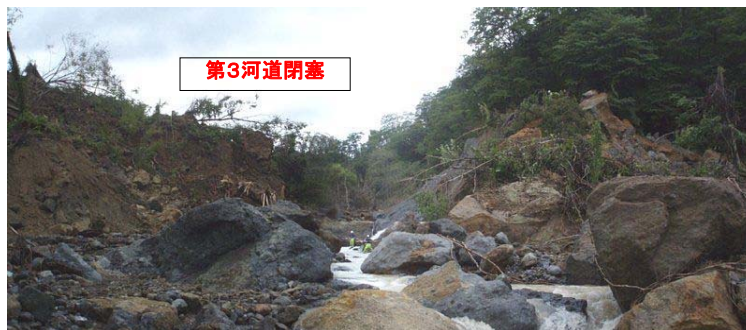
第3河道閉塞跡地(土砂ダム)

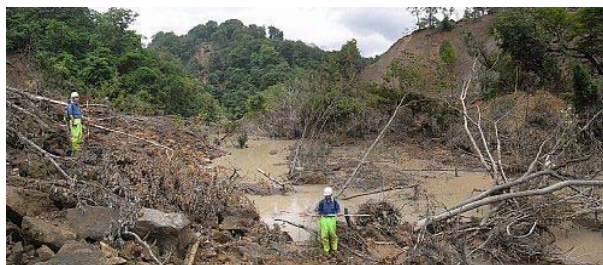
第3河道閉塞の湛水跡地 (7月14日)

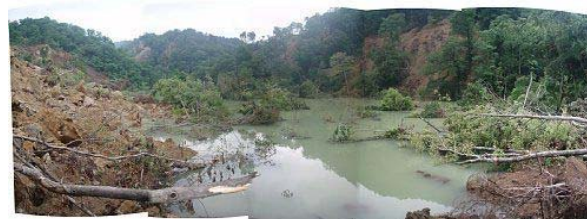
第3河道閉塞形成時 湛水状況(7月11日)

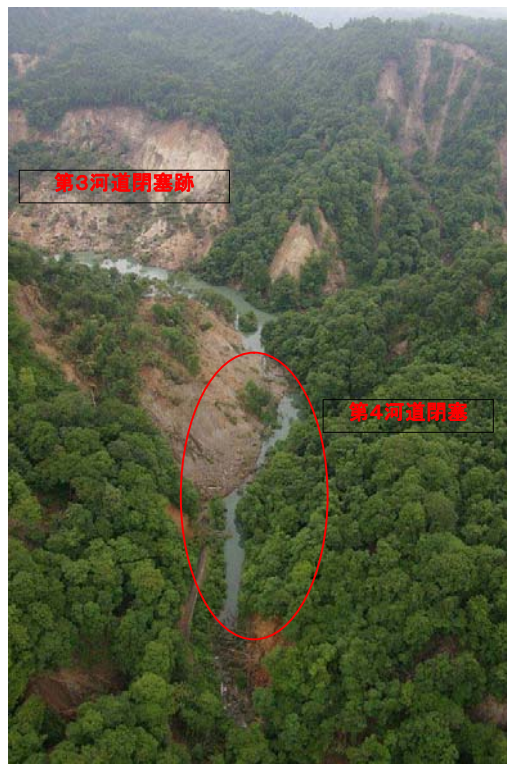
第4河道閉塞の空中写真 (6月25日)

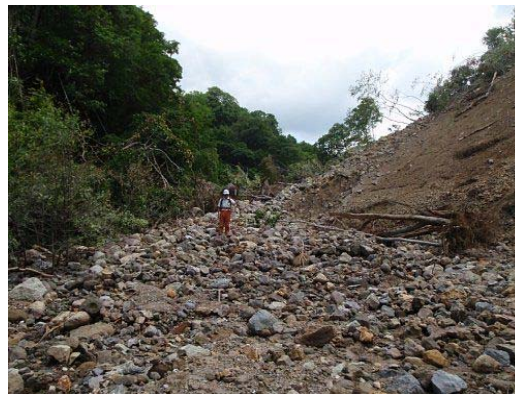
第4河道閉塞(土砂ダム)

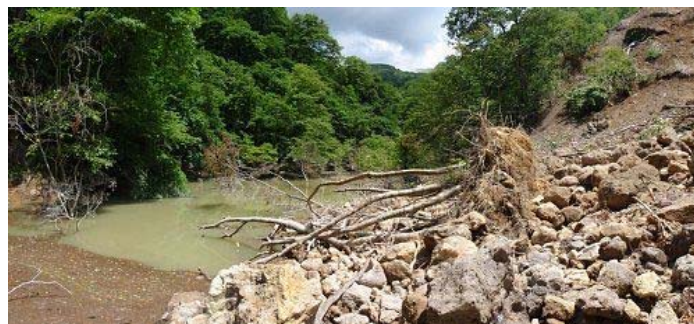
第4河道閉塞 湛水状況 (7月14日)

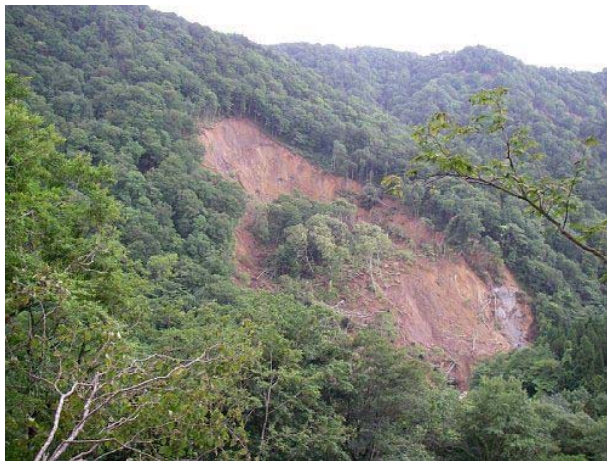
第2河道閉塞の原因となった崩壊

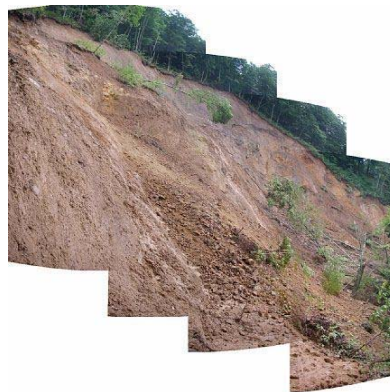
第2河道閉塞の原因となった崩壊滑落崖

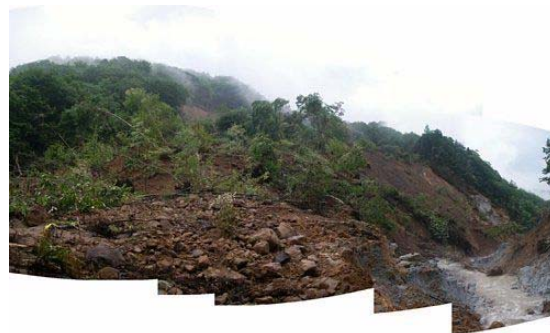
不安定土砂堆積状況

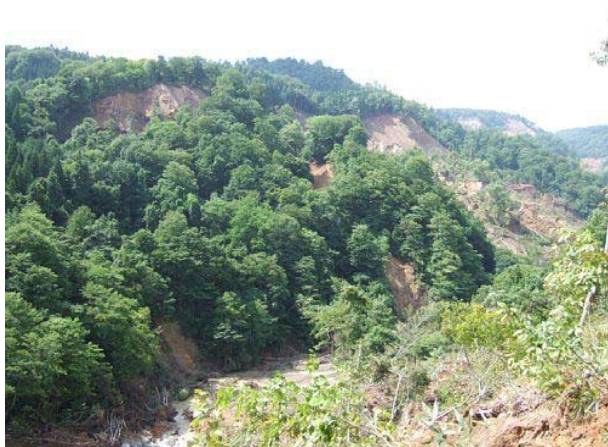
第3河道閉塞の原因となった崩壊

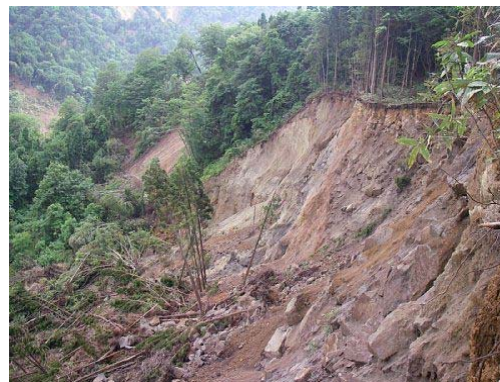
第3河道閉塞の原因となった崩壊滑落崖

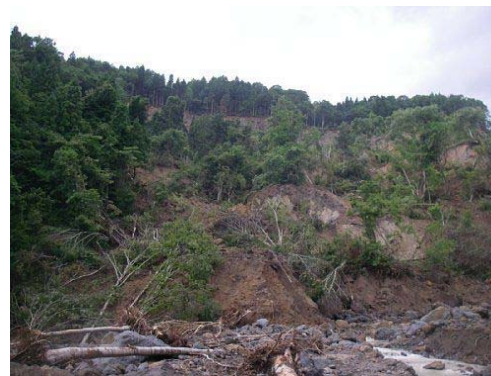
不安定土砂堆積状況

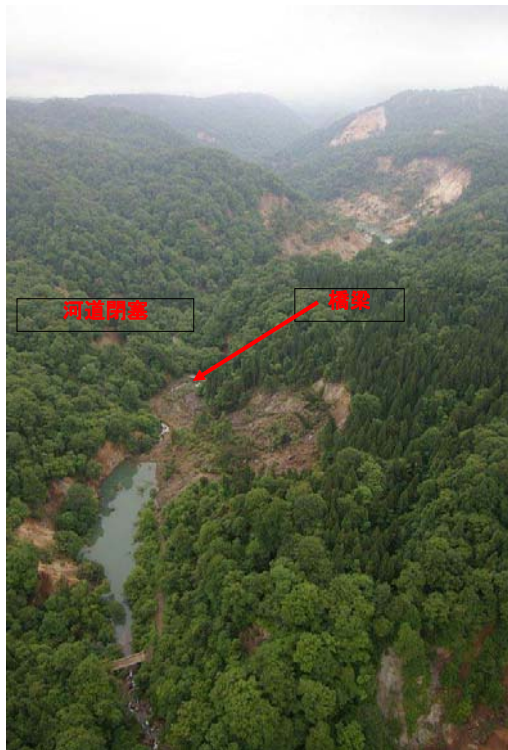
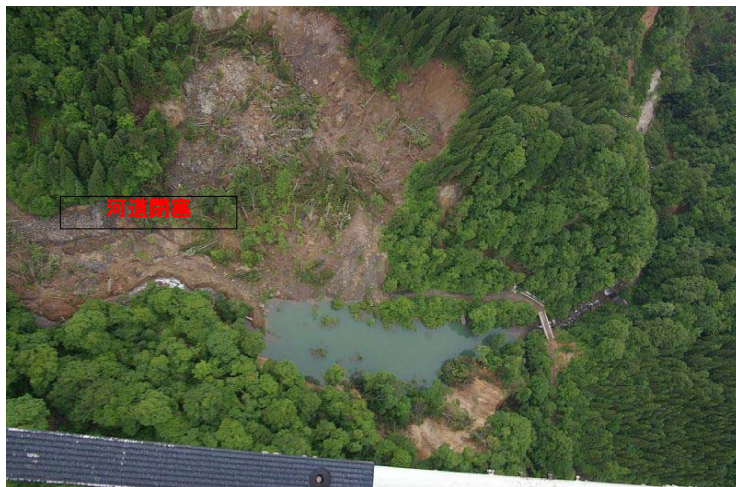
第5河道閉塞の上空写真 6月25日撮影 (河原小屋沢)

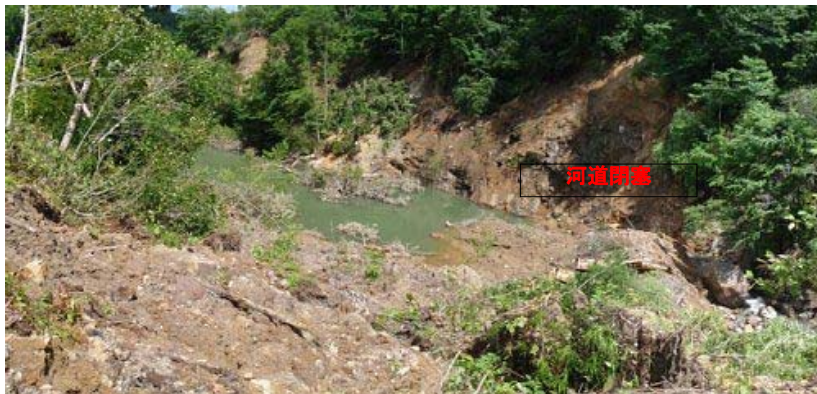
第5河道閉塞跡地(土砂ダム)

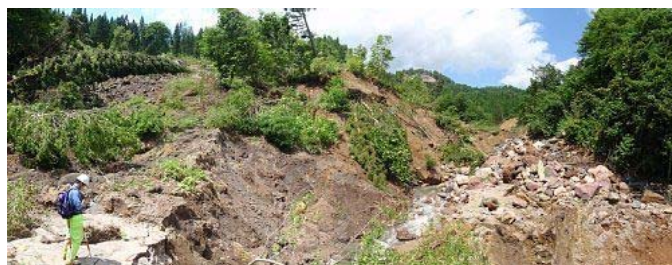
第5河道閉塞 (土砂ダム)

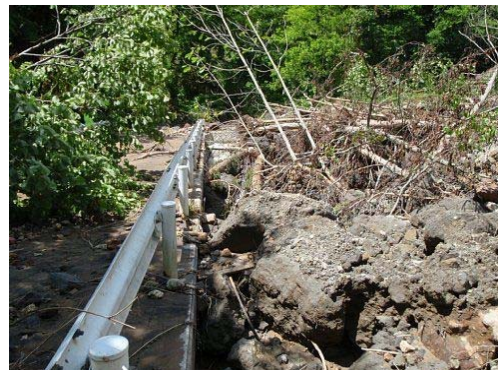
崩壊末端に位置する橋梁

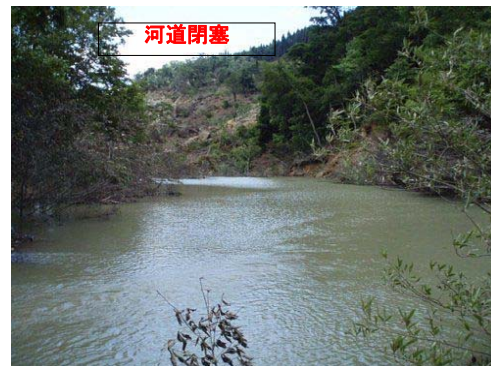
第5河道閉塞 湛水状況(7月15日)

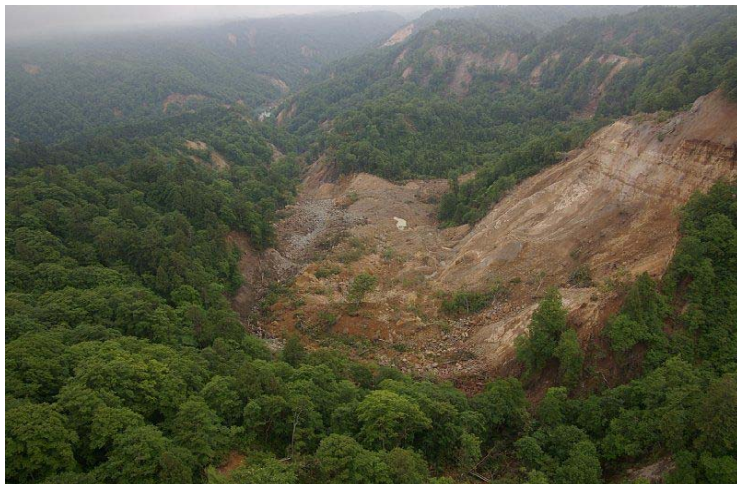
腰抜沢 溪流・山腹荒廃状況(6月25日撮影)

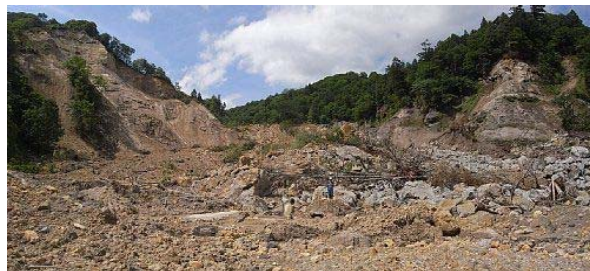
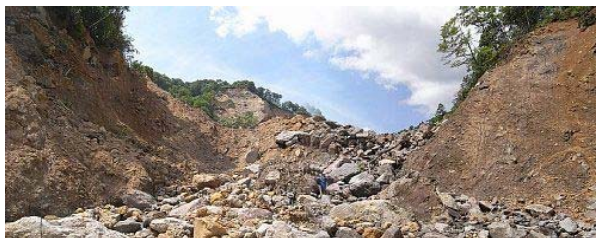
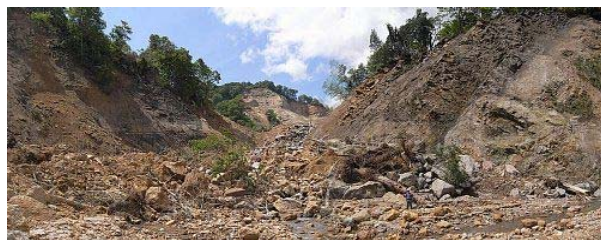
溪流荒廃状況 (7月15日)
