#### ④ 耕英・行者の滝周辺・洞万地区荒廃現況図

● 耕英地区・行者滝周辺地区・洞万地区の荒廃現況写真

地区名 耕英地区(御沢・冷沢)

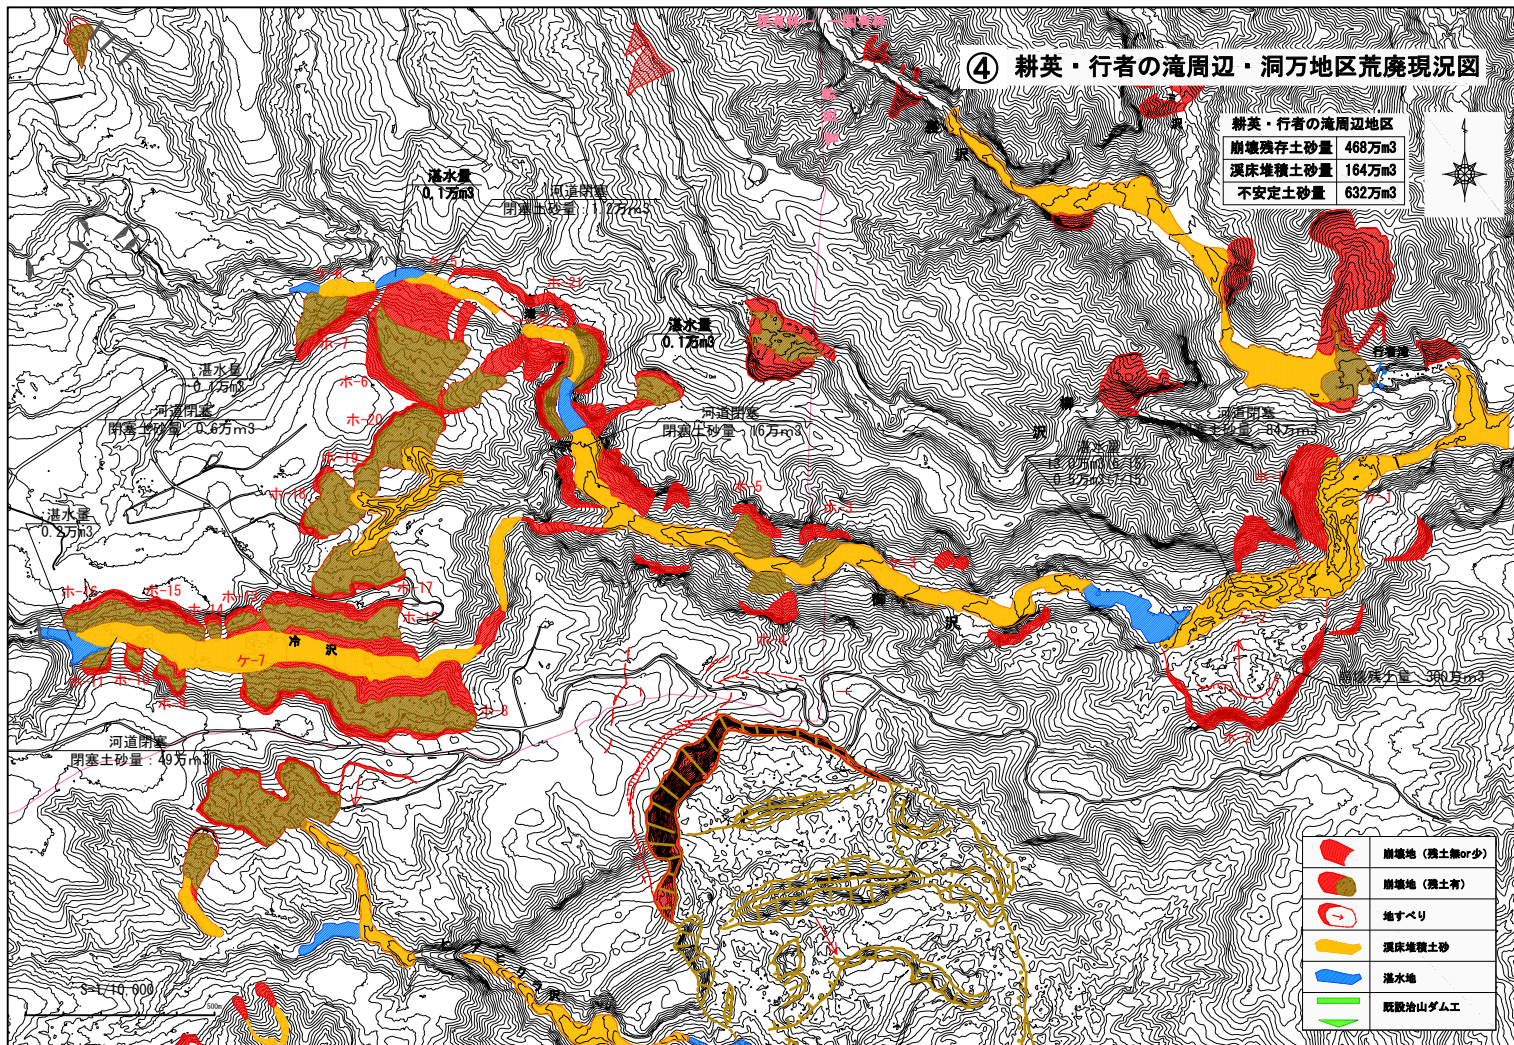
耕英・行者の滝周辺地区

崩壊残存土砂量 468万m<sup>3</sup>

渓床堆積土砂量 164万m<sup>3</sup>

不安定土砂量 632万m<sup>3</sup>

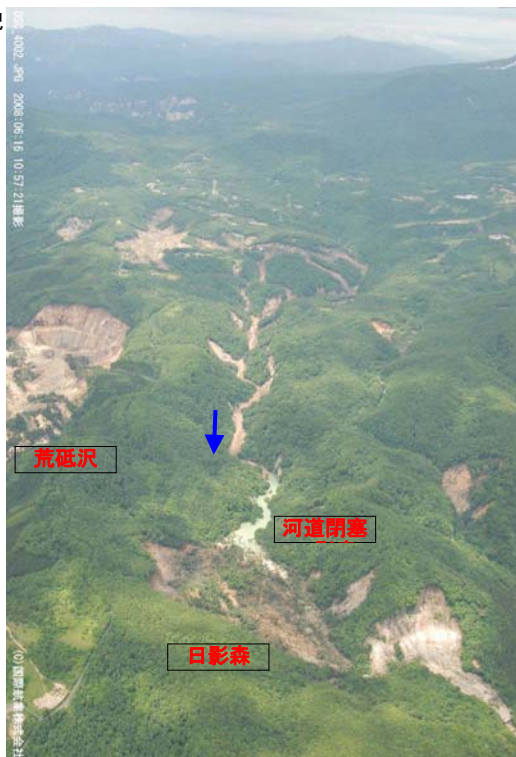
① 耕英地区・御沢流域荒廃状況斜め写真(国際航業撮影)

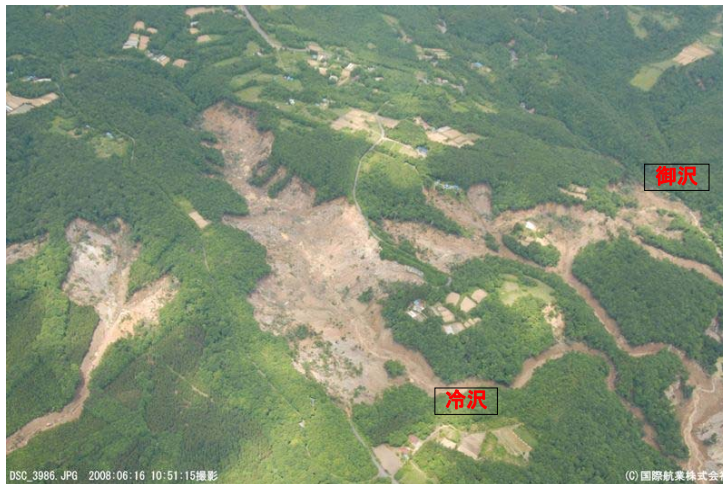
① 耕英地区荒廃状況斜め写真(国際航業撮影)

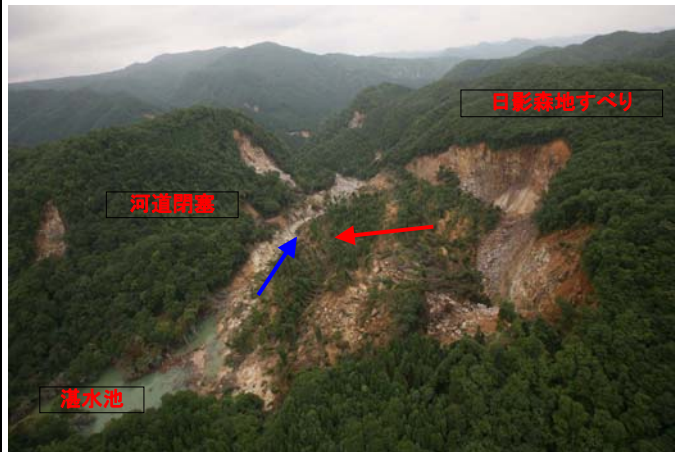
② 日影森地すべりと御沢の河道閉塞・湛水池(8/5)  
(上流から下流方向を望む)

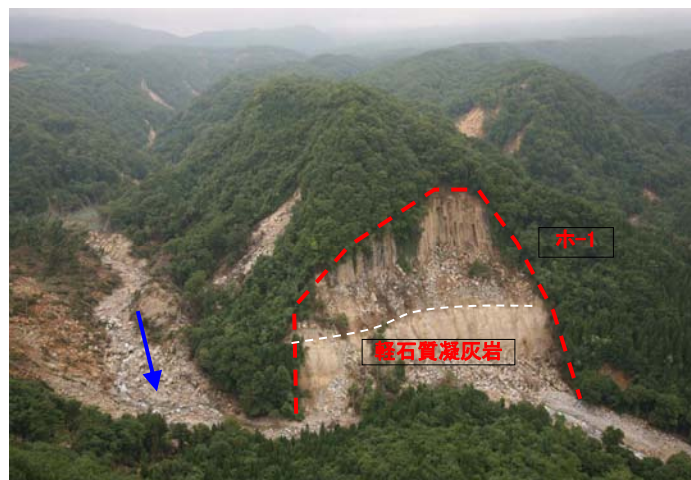
③ 同左 湛水池からの越流と崩壊地  
(下流から上流方向を望む)

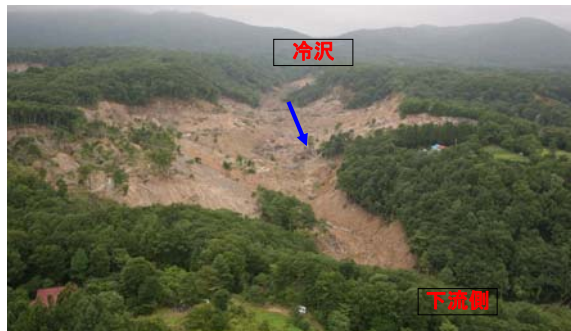
④冷沢崩壊地群(全景)

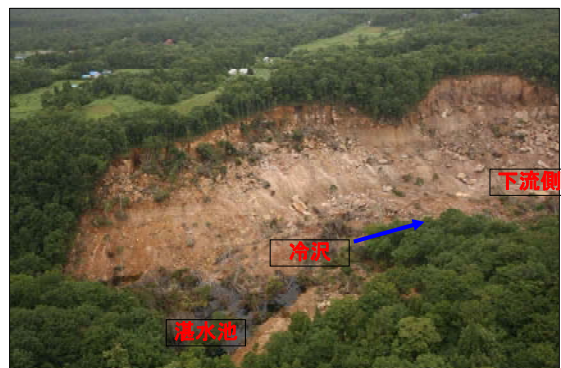
④冷沢崩壊地群と最上流部に形成された湛水池(河道閉塞無し)

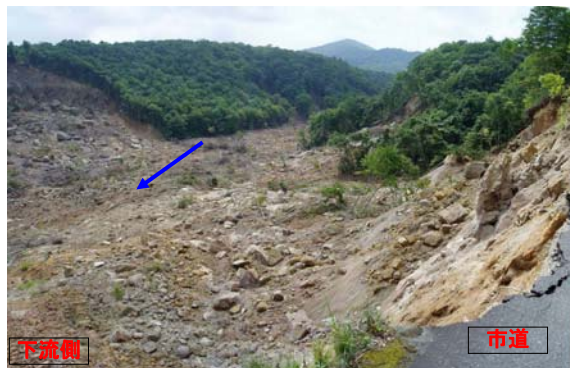
⑤冷沢崩壊地群(不安定土砂堆積状況)

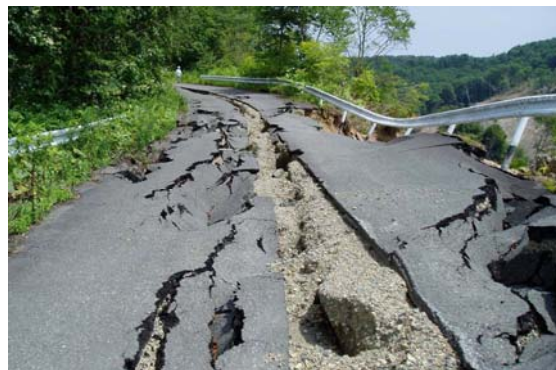
⑤市道の被災状況

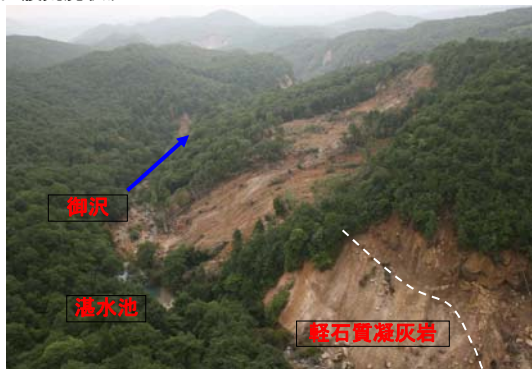
御沢沿いの崩壊地と湛水池

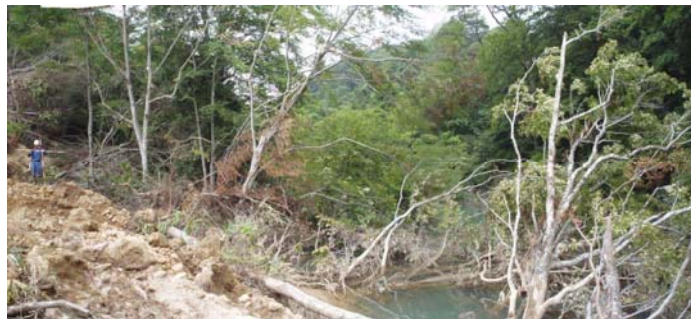
御沢最上流部に形成された土砂ダムと湛水池

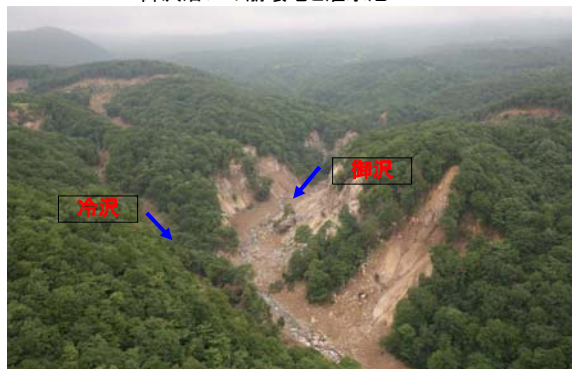
⑥冷沢・御沢合流点の崩壊状況

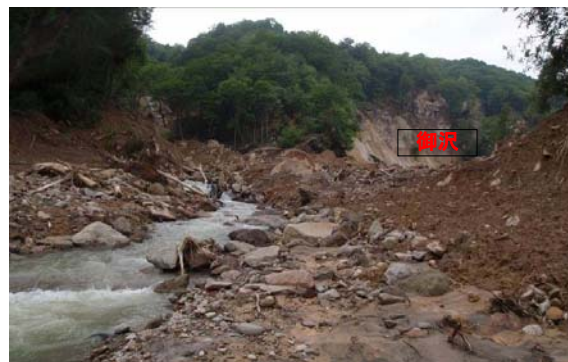
同左 冷沢・御沢合流点の土石流堆積状況

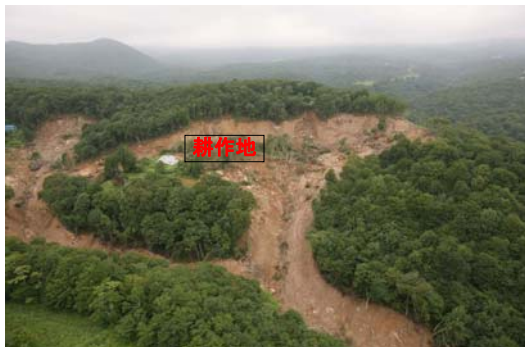
⑦御沢支溪の崩壊状況

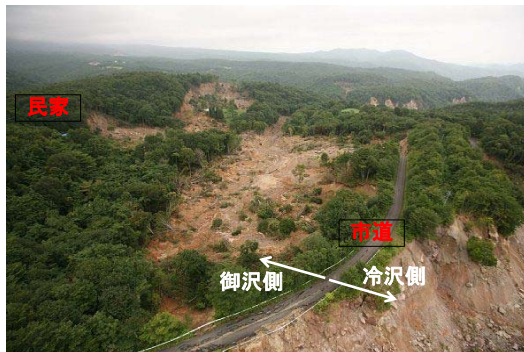
⑦御沢支溪の崩壊状況と市道の被災状況

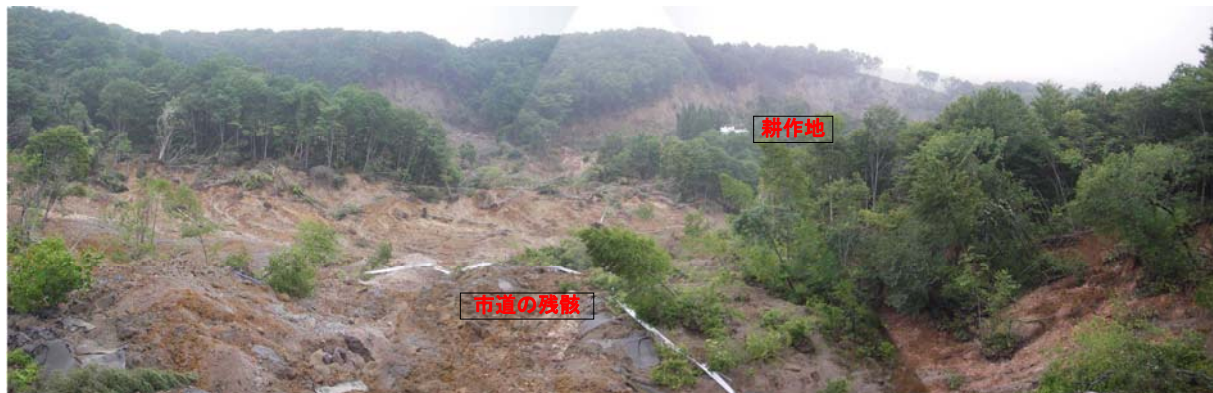
⑦御沢支溪の崩壊状況(不安定土砂堆積状況)
