# ⑤ 産女川上流域荒廃現況図

● 磐井川流域・産女川上流域の荒廃現況写真

地区名：産女川上流域

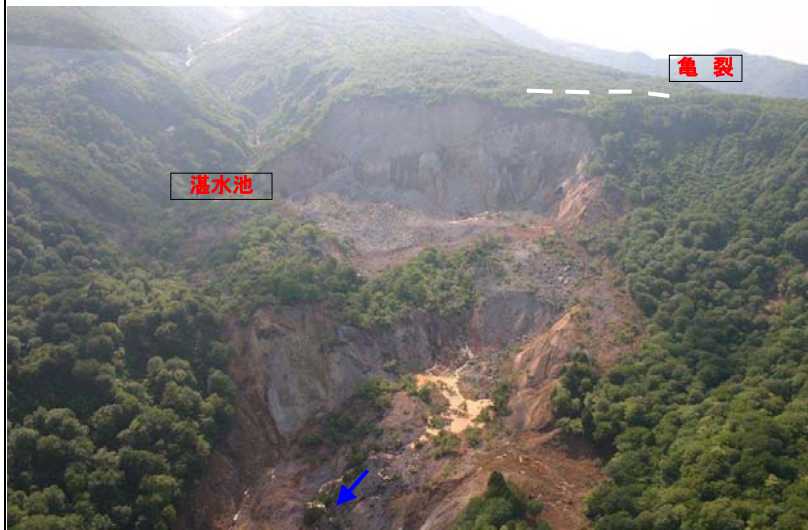
①産女川上流地すべり性崩壊斜め写真

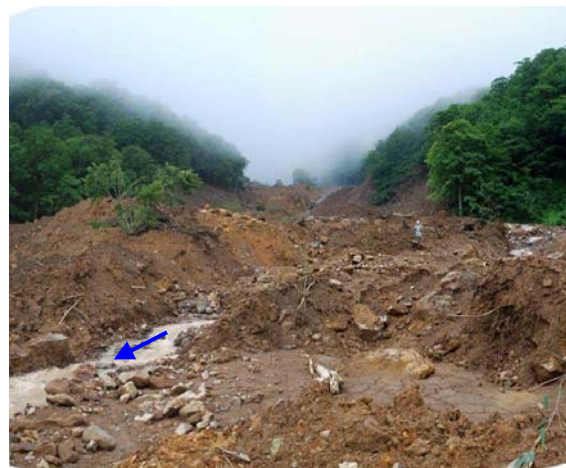
②左写真の崩壊土砂の末端崩壊から流出した溪床堆積土砂

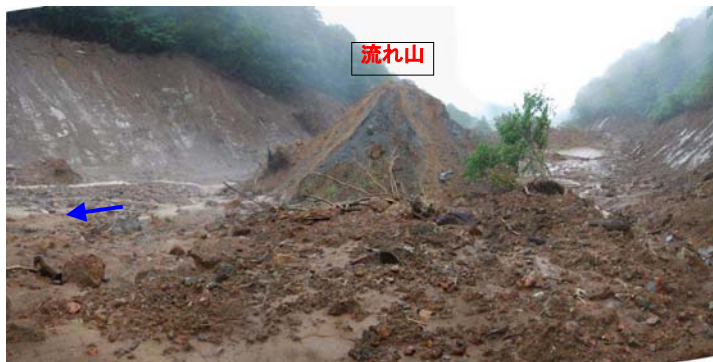
③ 溪床堆積土砂にみられる流れ山地形と兩岸の流過痕跡

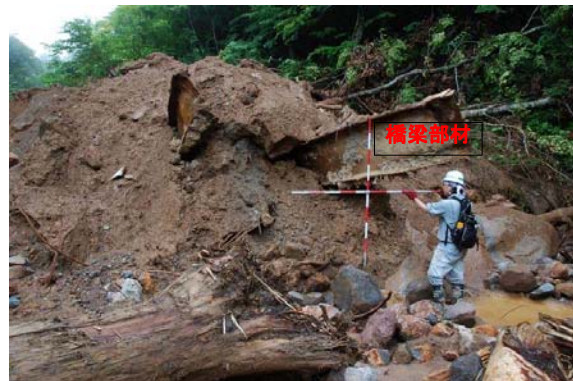
④ 流下土砂の先端部に橋梁の部材がみえる

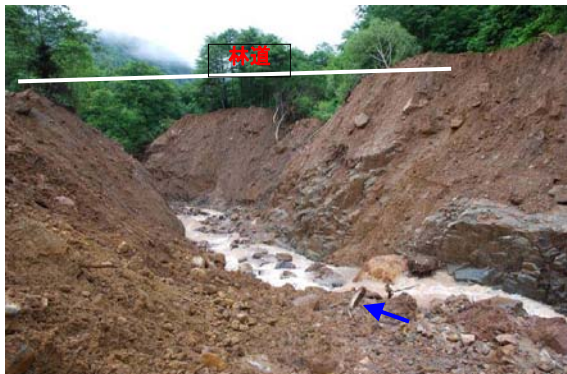
⑤ 流下土砂が停止した狭窄部(林道橋があった位置)

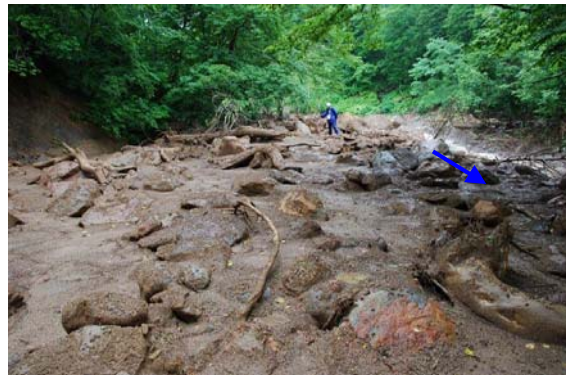
⑥ 流下土砂の先端部の崩壊による土石流堆積物

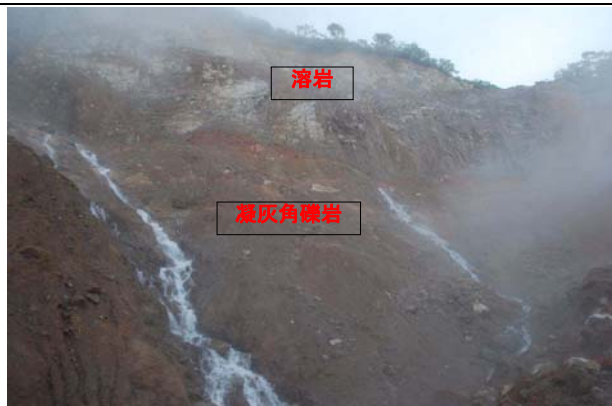
⑦地すべり性崩壊の滑落崖・溶岩下面から大量の湧水が生じる

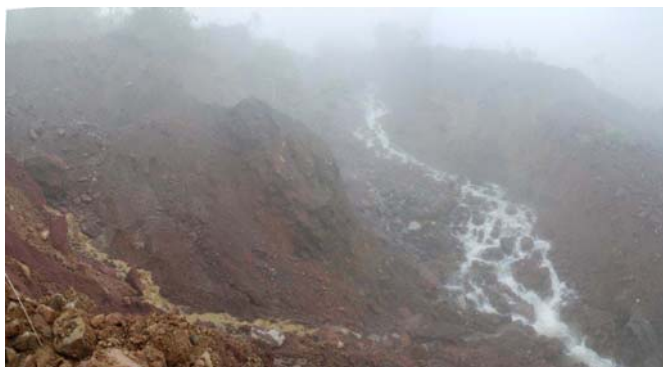
地すべり性崩壊末端部の崩壊斜面から、産女川の渓流水が湧出し、侵食する

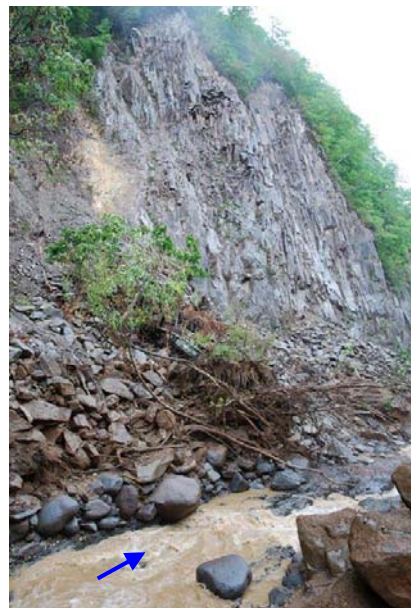
⑧山腹崩壊状況・柱状節理の発達した溶岩の崩壊

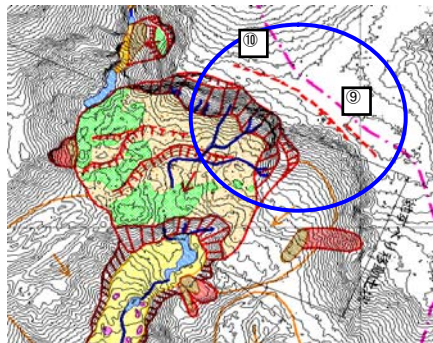
亀裂発生位置(亀裂延長 $L=300\text{m}$ )

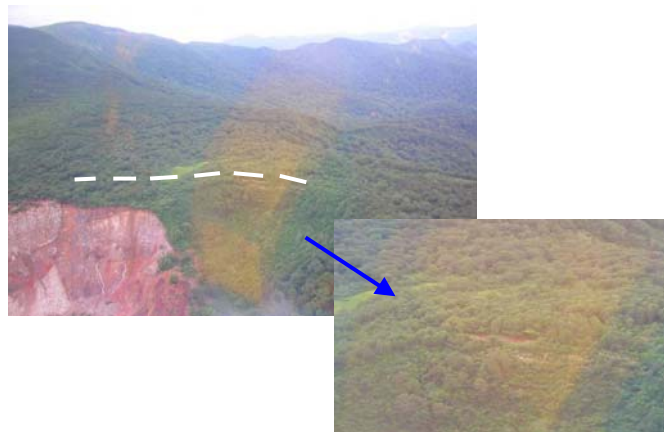
空撮による亀裂の状況

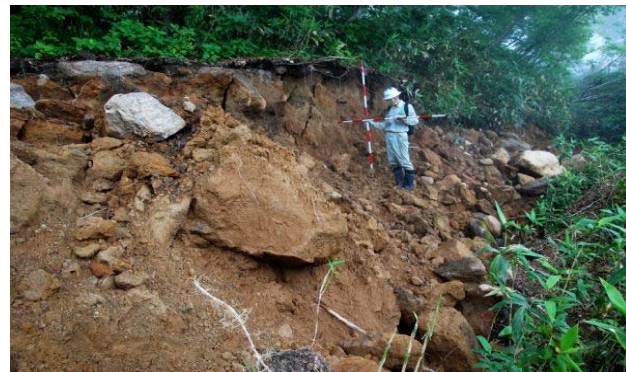
⑨落差が卓越する区間(最大落差 $H=3\text{m}$ )

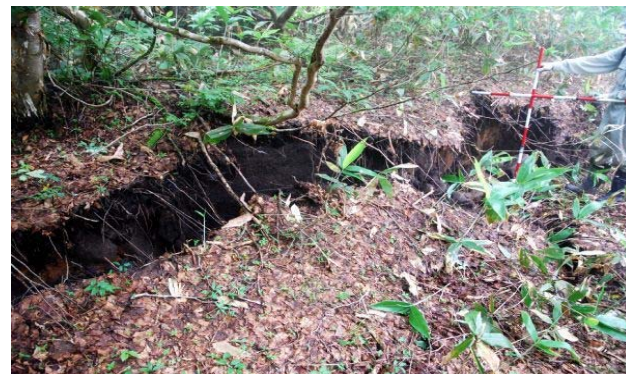
⑩開口が卓越する区間

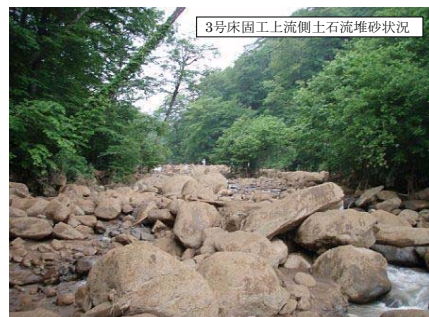
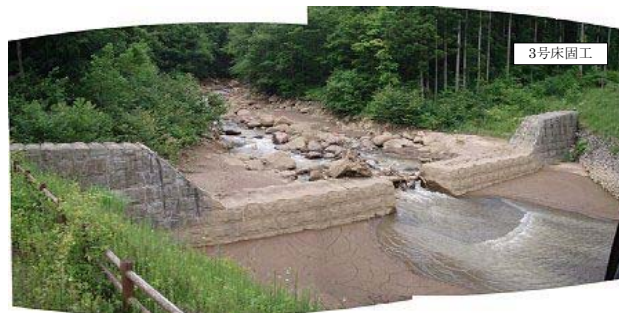
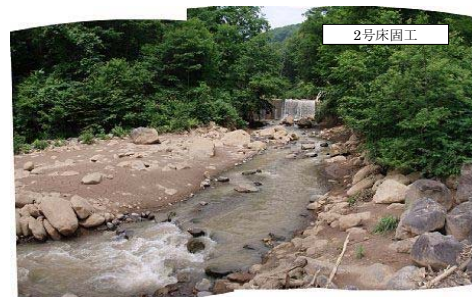
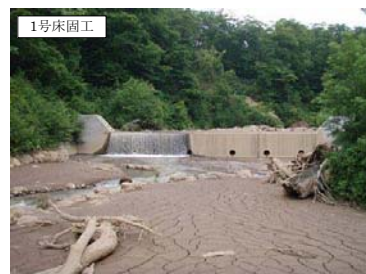
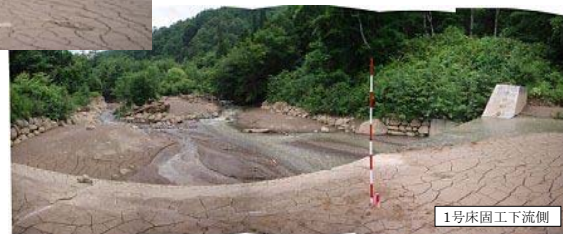
⑪土砂流下状況(7月3日)
