# ⑦ 前川上流域荒廃現況図

前川上流域現況図および写真位置図

● 胆沢川上流域(前川・尿前沢)の荒廃現況写真

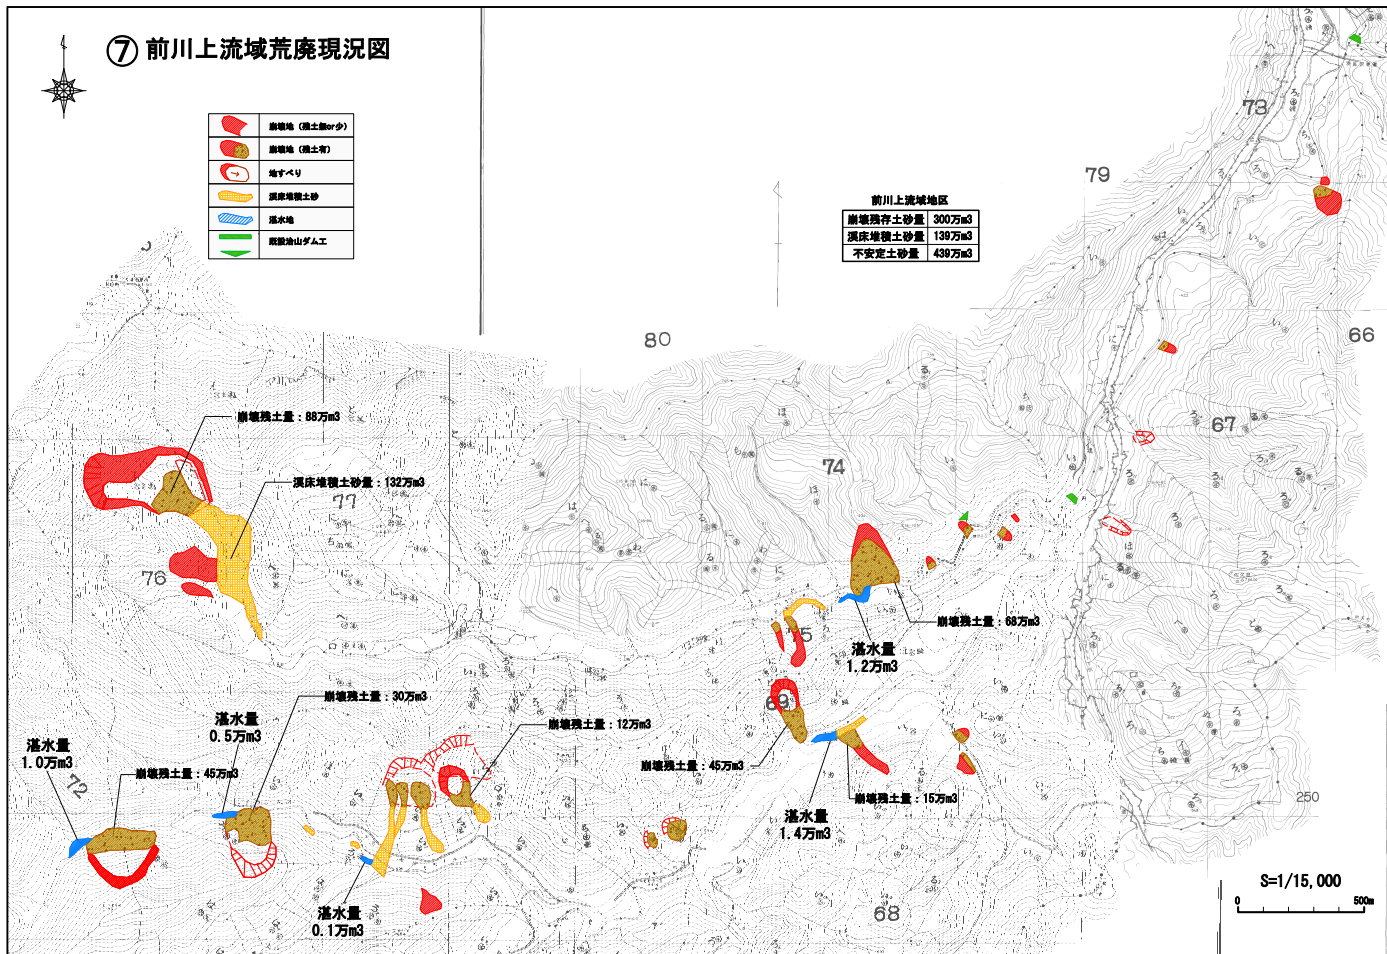
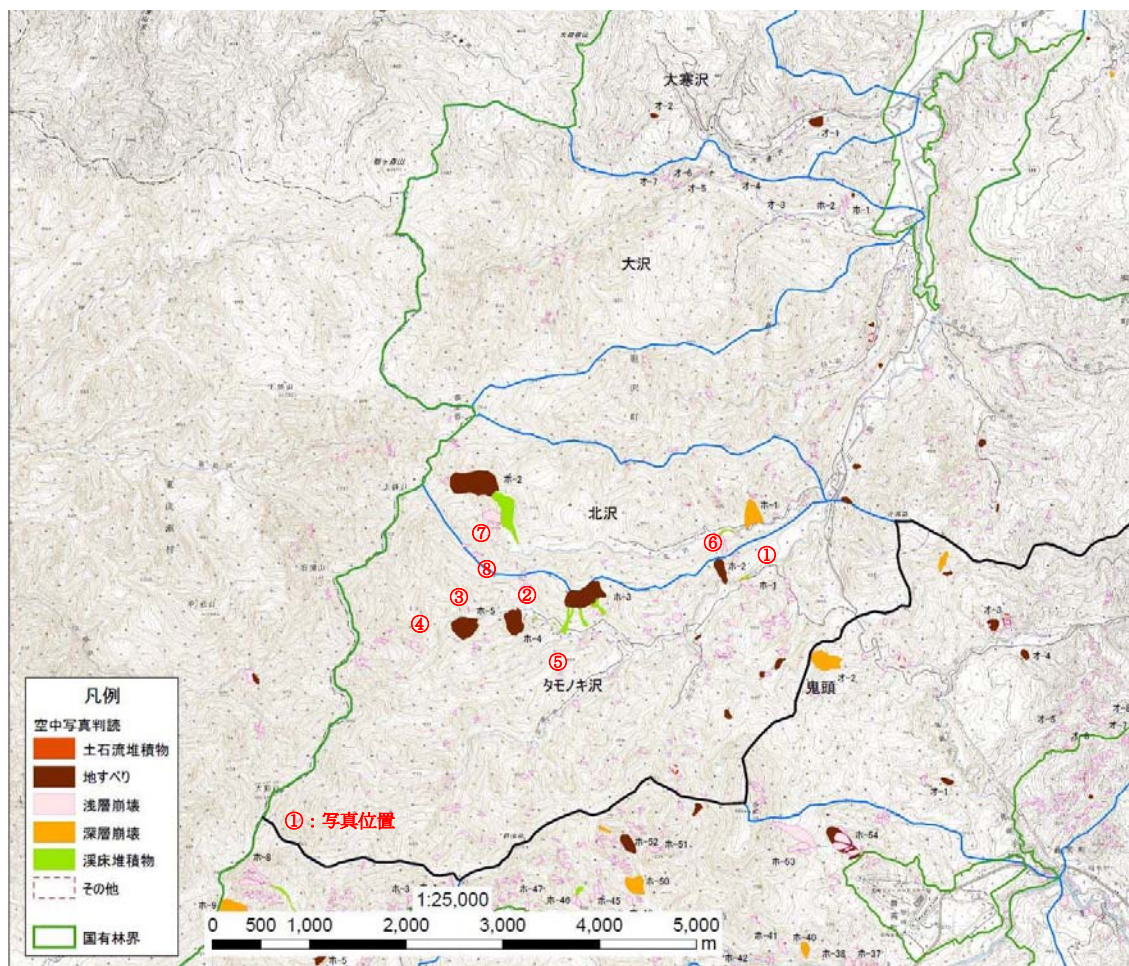
| 崩壊残存土砂量 | 300万m <sup>3</sup> |
| 渓床堆積土砂量 | 130万m <sup>3</sup> |
| 不安定土砂量 | 430万m <sup>3</sup> |

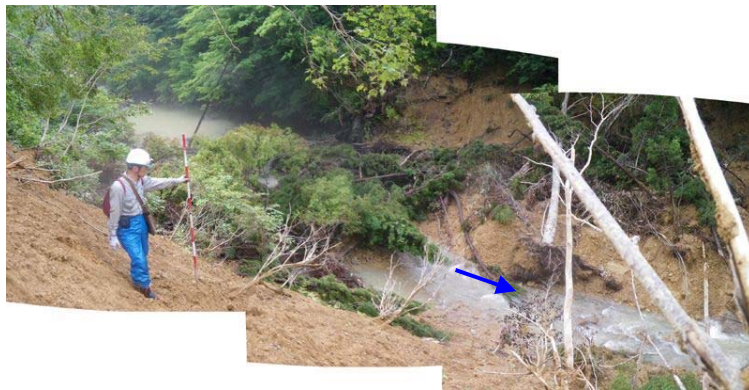
①タモノキ沢最下流湛水池(崩壊土砂による湛水池)

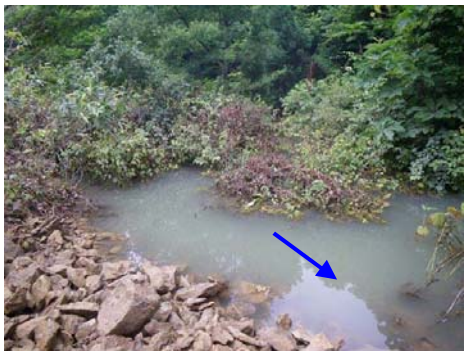
②タモノキ沢の下流から3つ目の湛水池(崩壊による河道閉塞)

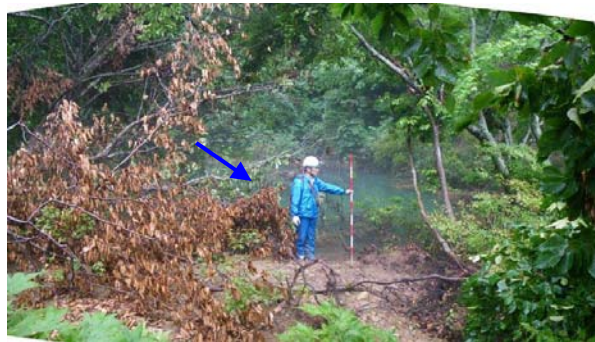
③タモノキ沢最上流湛水池(崩壊による河道閉塞)

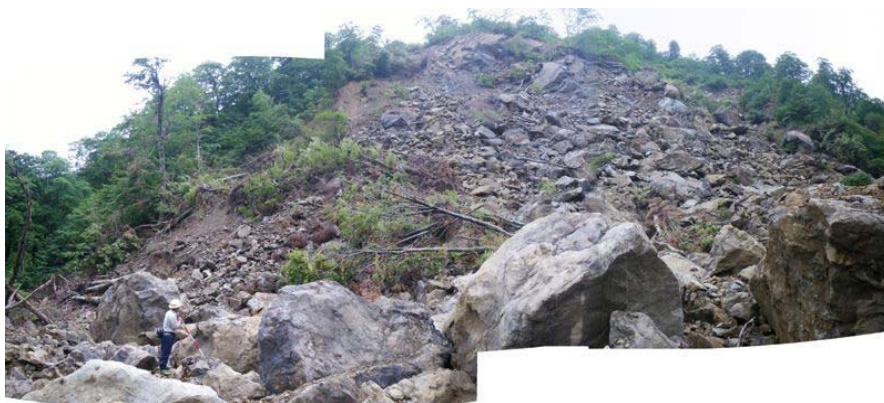
④タモノキ沢上流部の岩盤崩壊

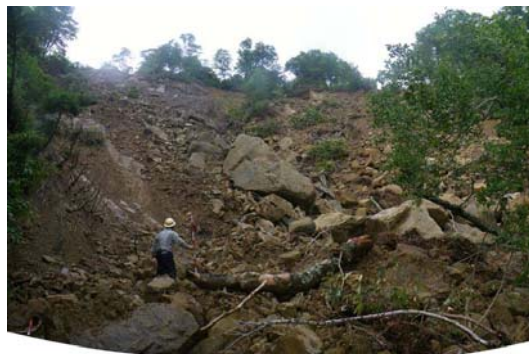
⑤タモノキ沢左岸の地すべり末端崩壊

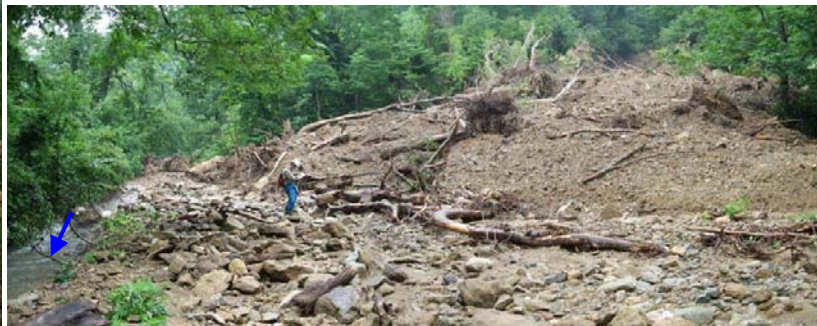
同左の流出土砂, 河道を一部閉塞

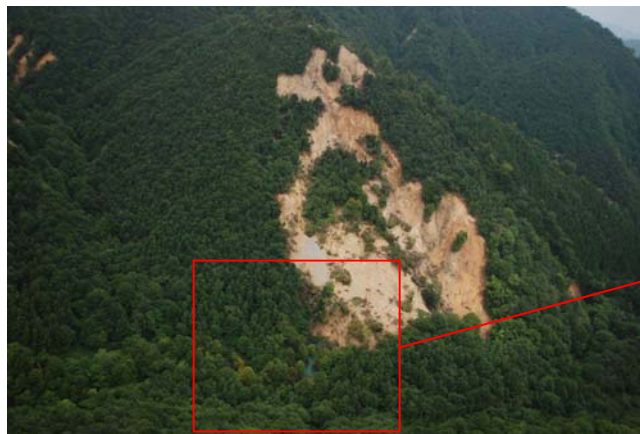
⑥北沢下流部で河道を閉塞している地すべり性崩壊

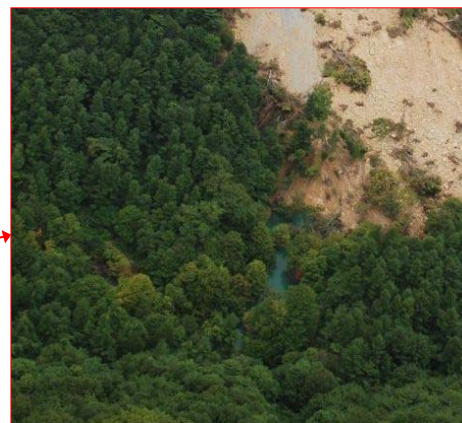
同左 閉塞部の拡大

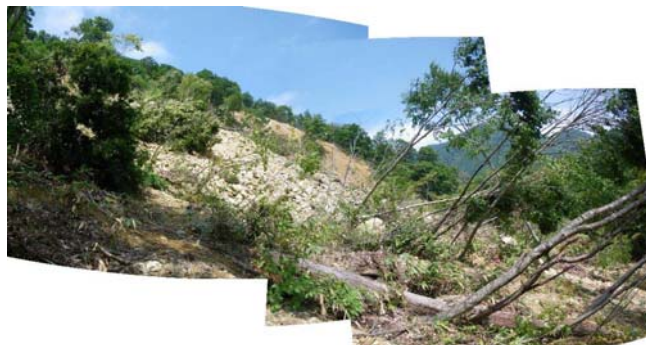
同上 崩壊地内の状況

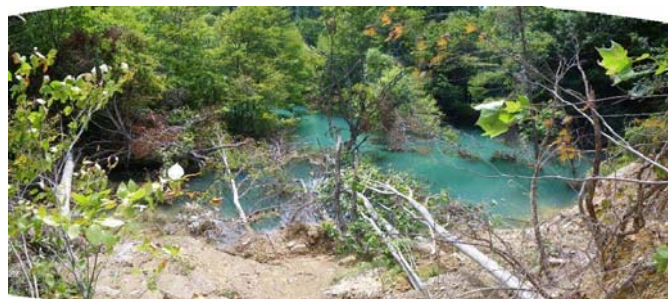
湛水池の状況

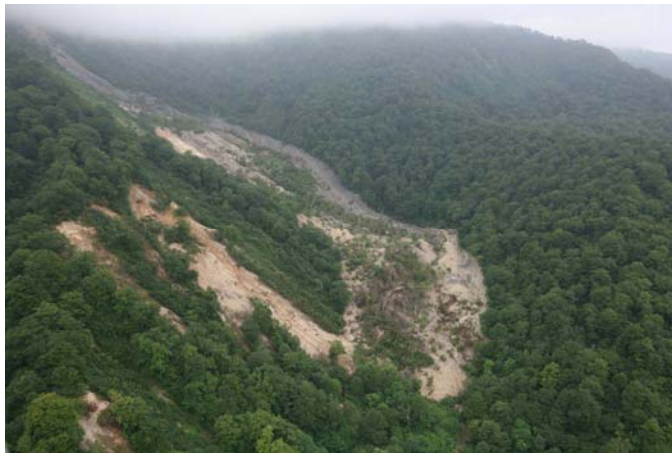
⑦北沢上流の崩壊地からの土砂流出状況

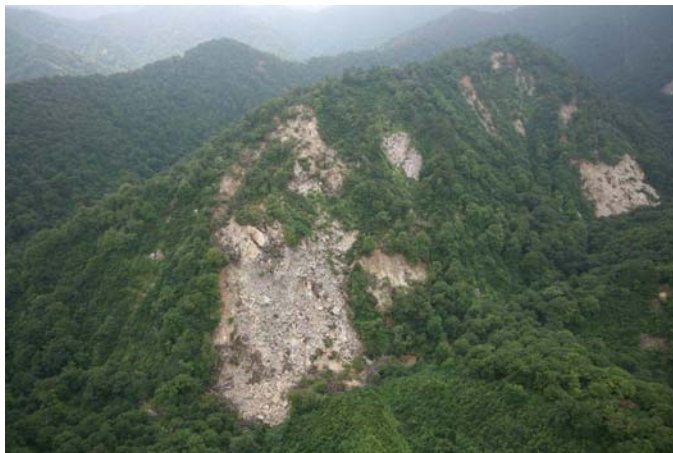
⑧タモノキ沢上流右岸側の山腹荒廃状況
