＜ビューポイントの抽出＞

表 3.1.3 ビューポイントの整理

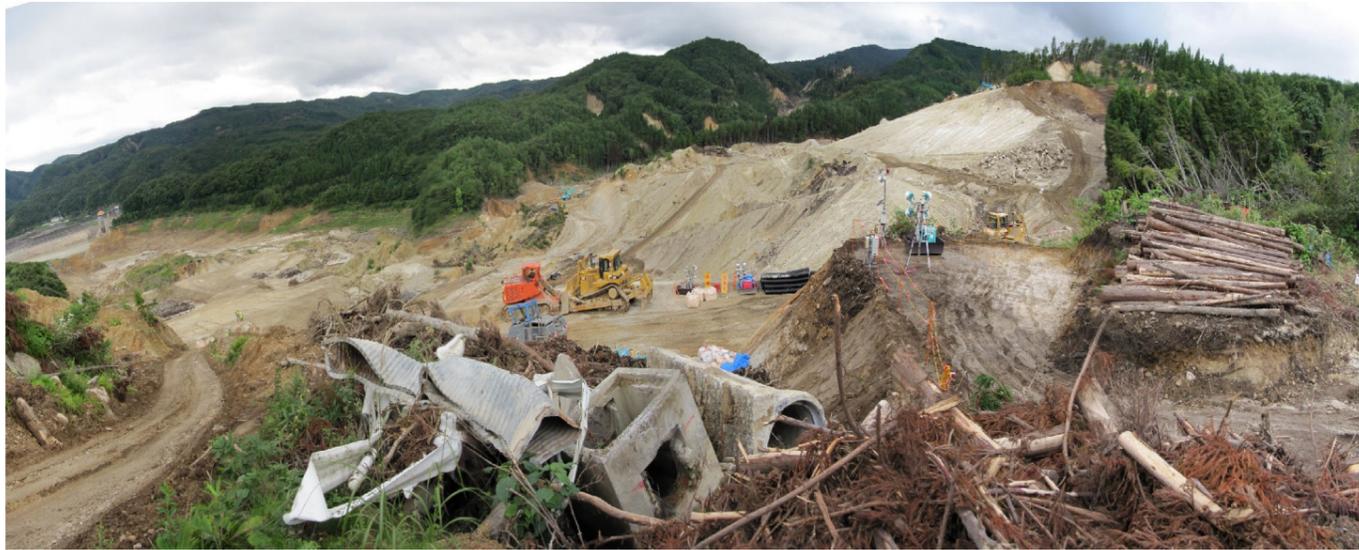
ビューポイント①

地すべり末端部の状況(2009年9月1日撮影)

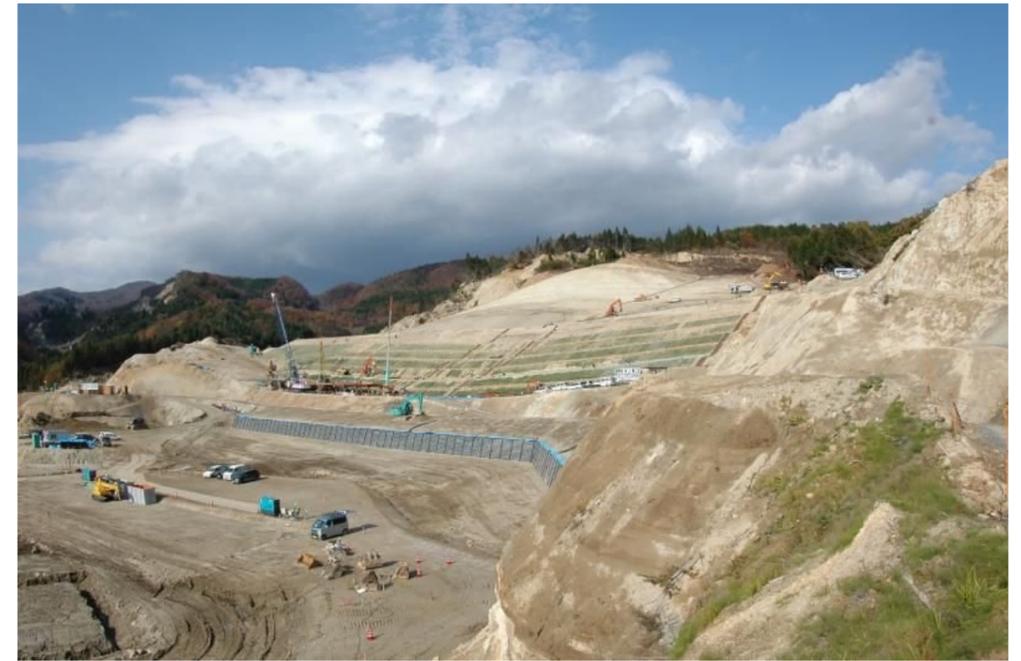
地すべり末端部の状況(2009年11月5日撮影)

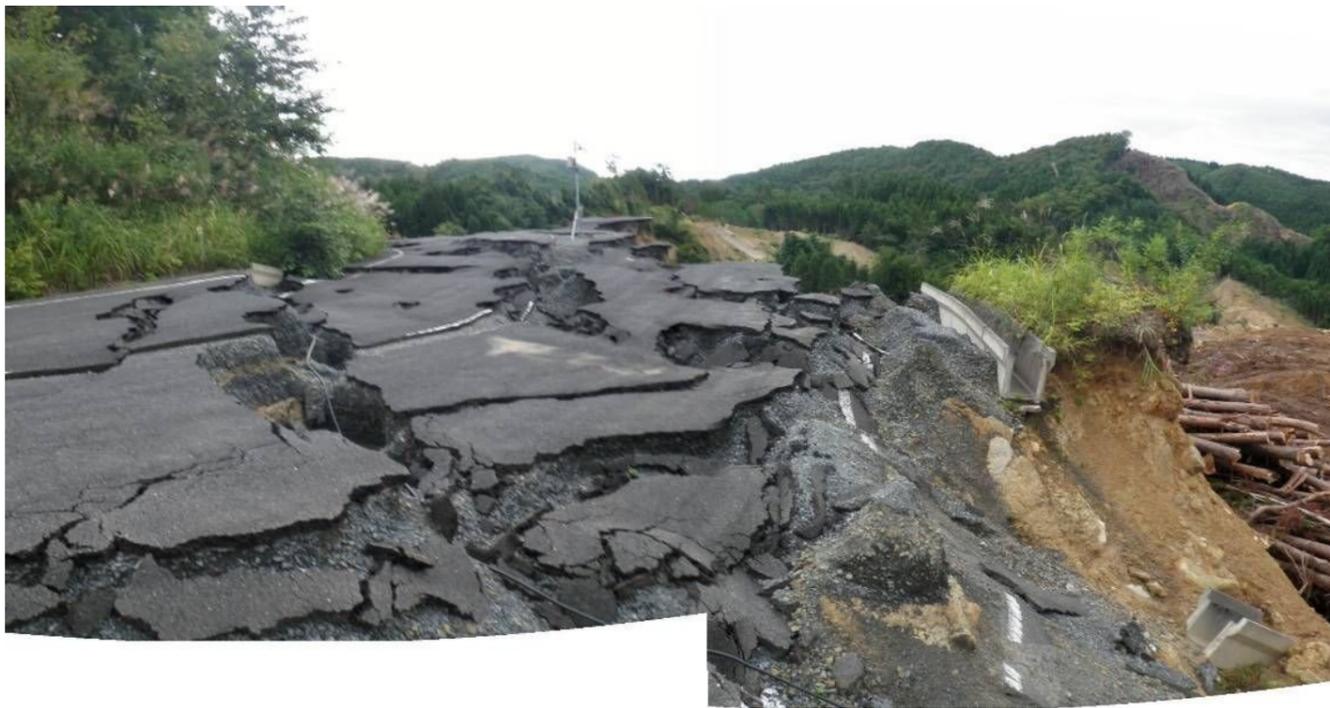
ビューポイント②

道路の変形状況(2009年9月1日撮影)

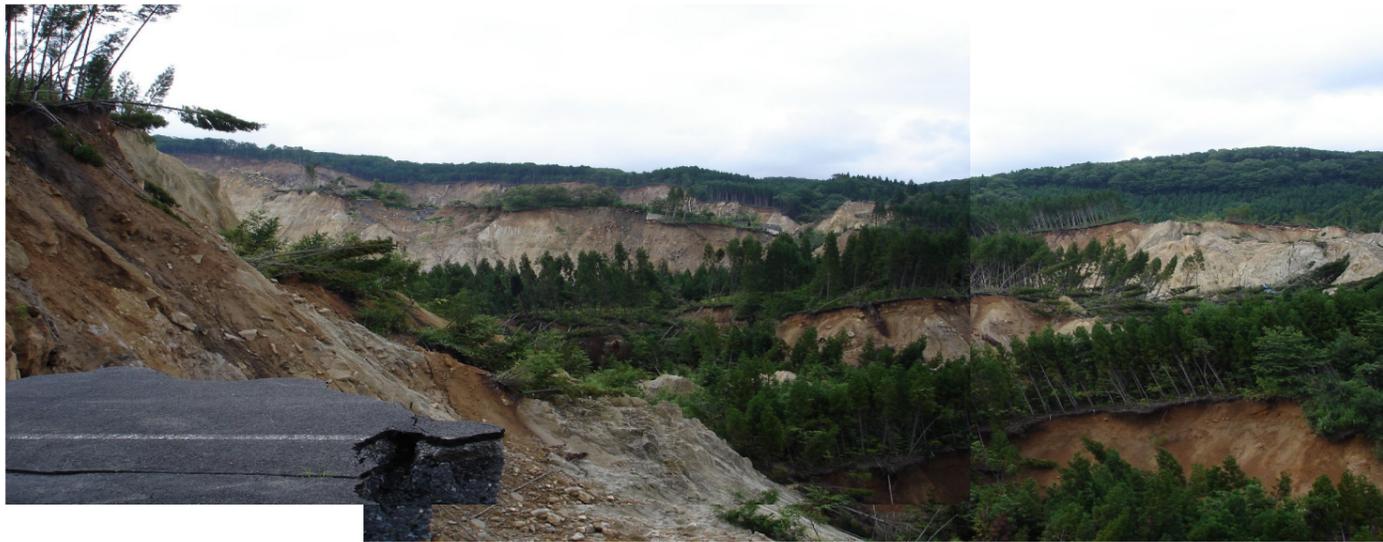
ビューポイント③

崩落した道路より地すべり中腹を望む
(2009年8月4日撮影)

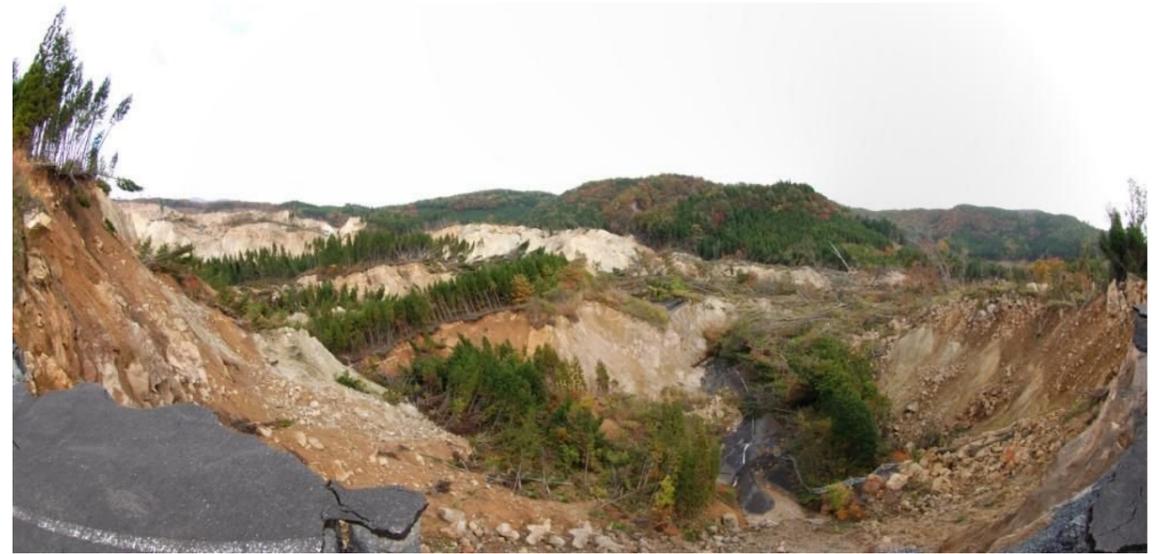
同 左 (2009年9月撮影)

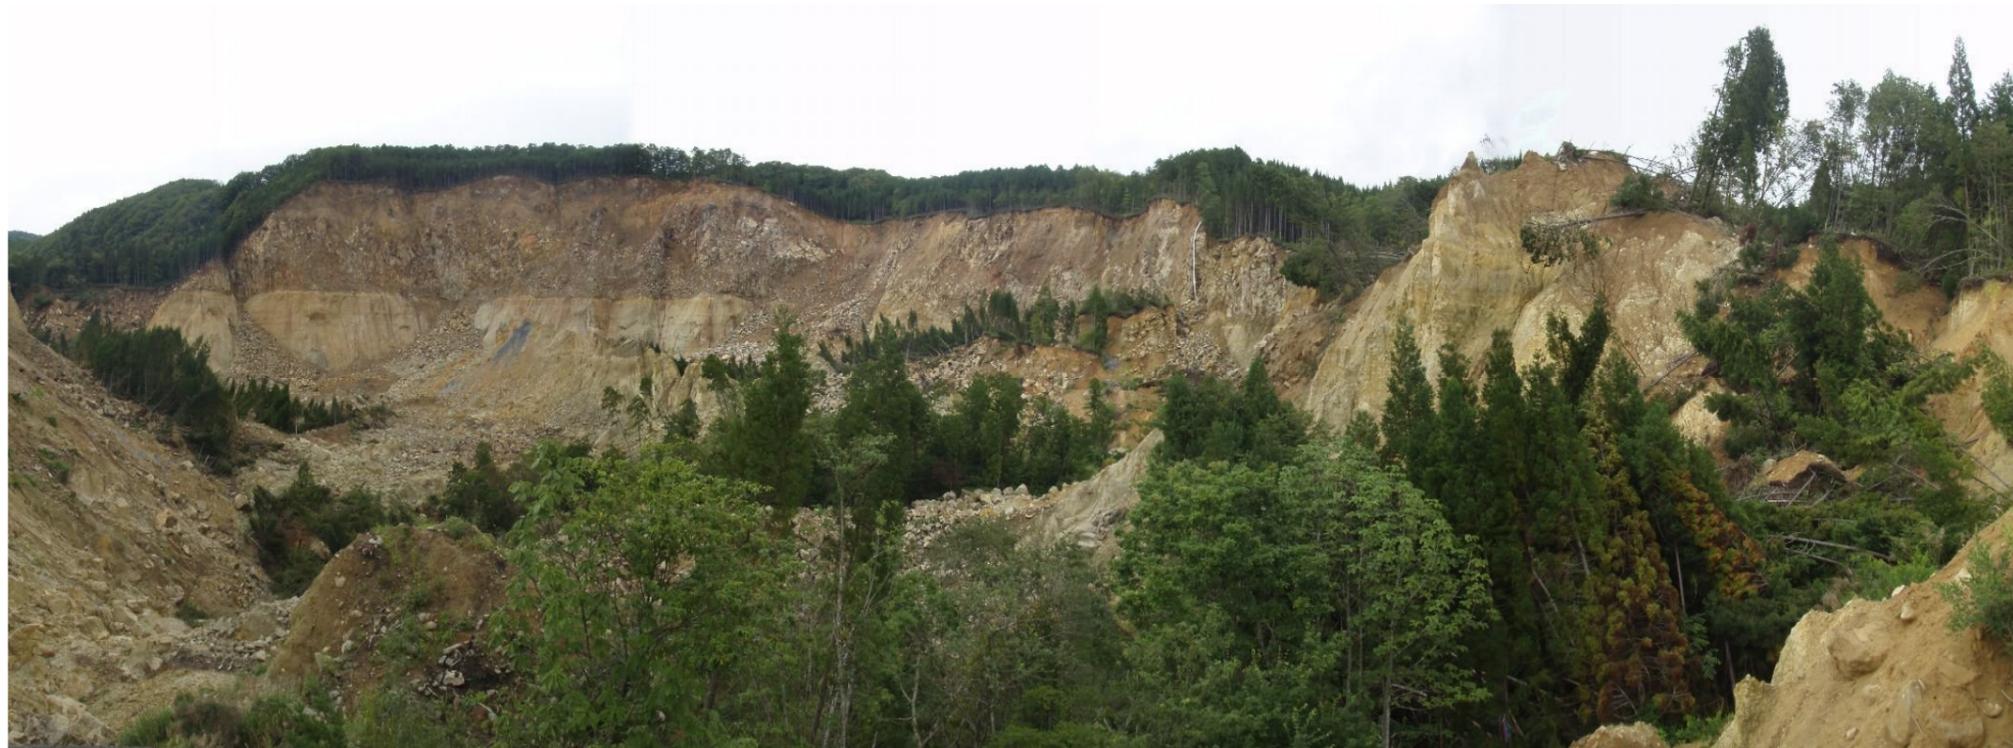
ビューポイント④

④地点から地すべり頭部を望む(2009年9月1日撮影)

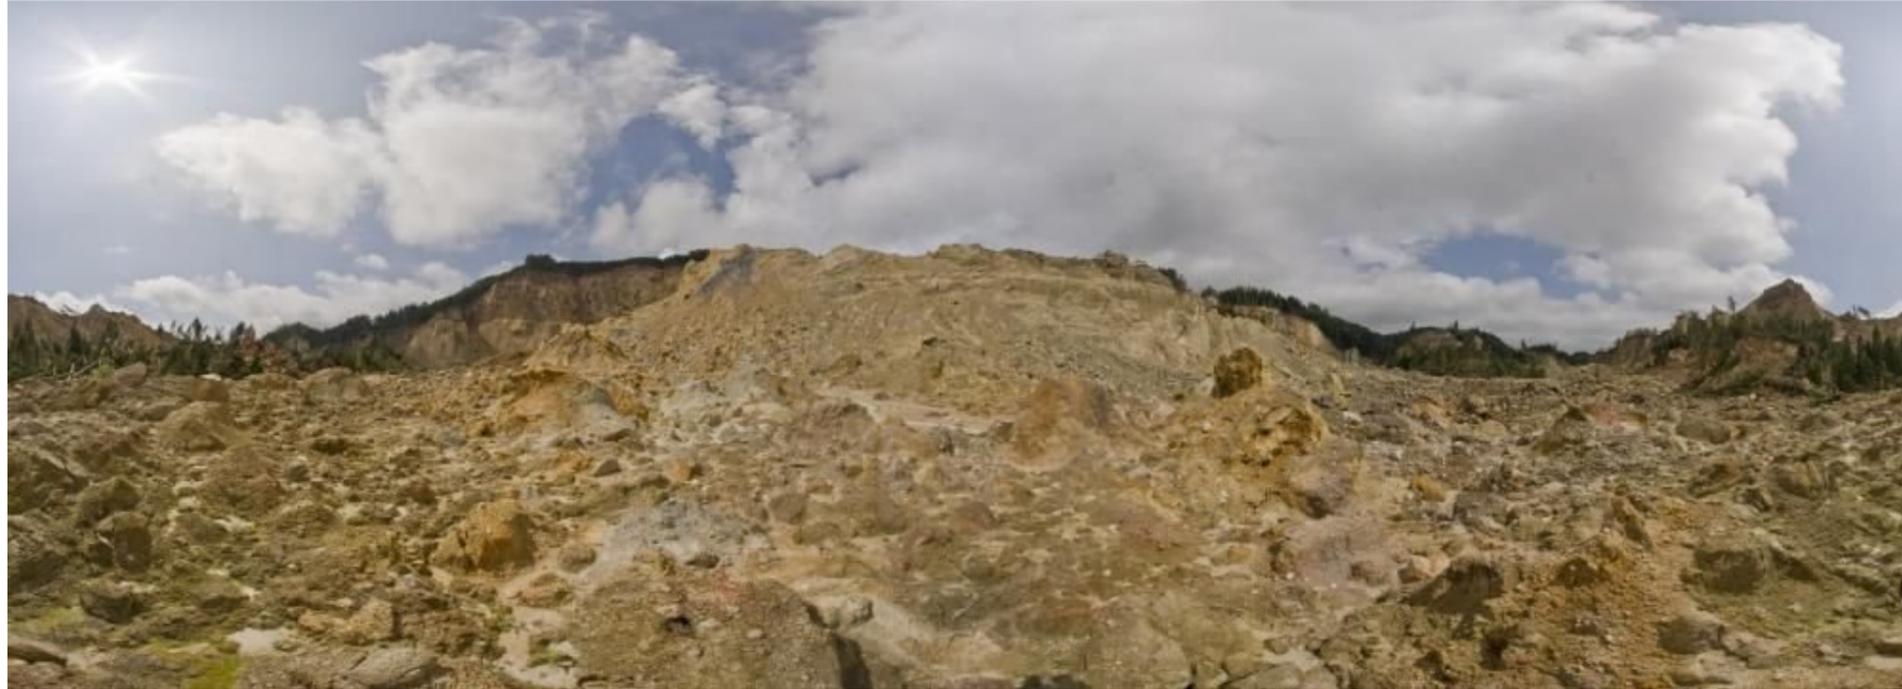
ビューポイント⑤

第2陥没帯(2009年10月撮影)

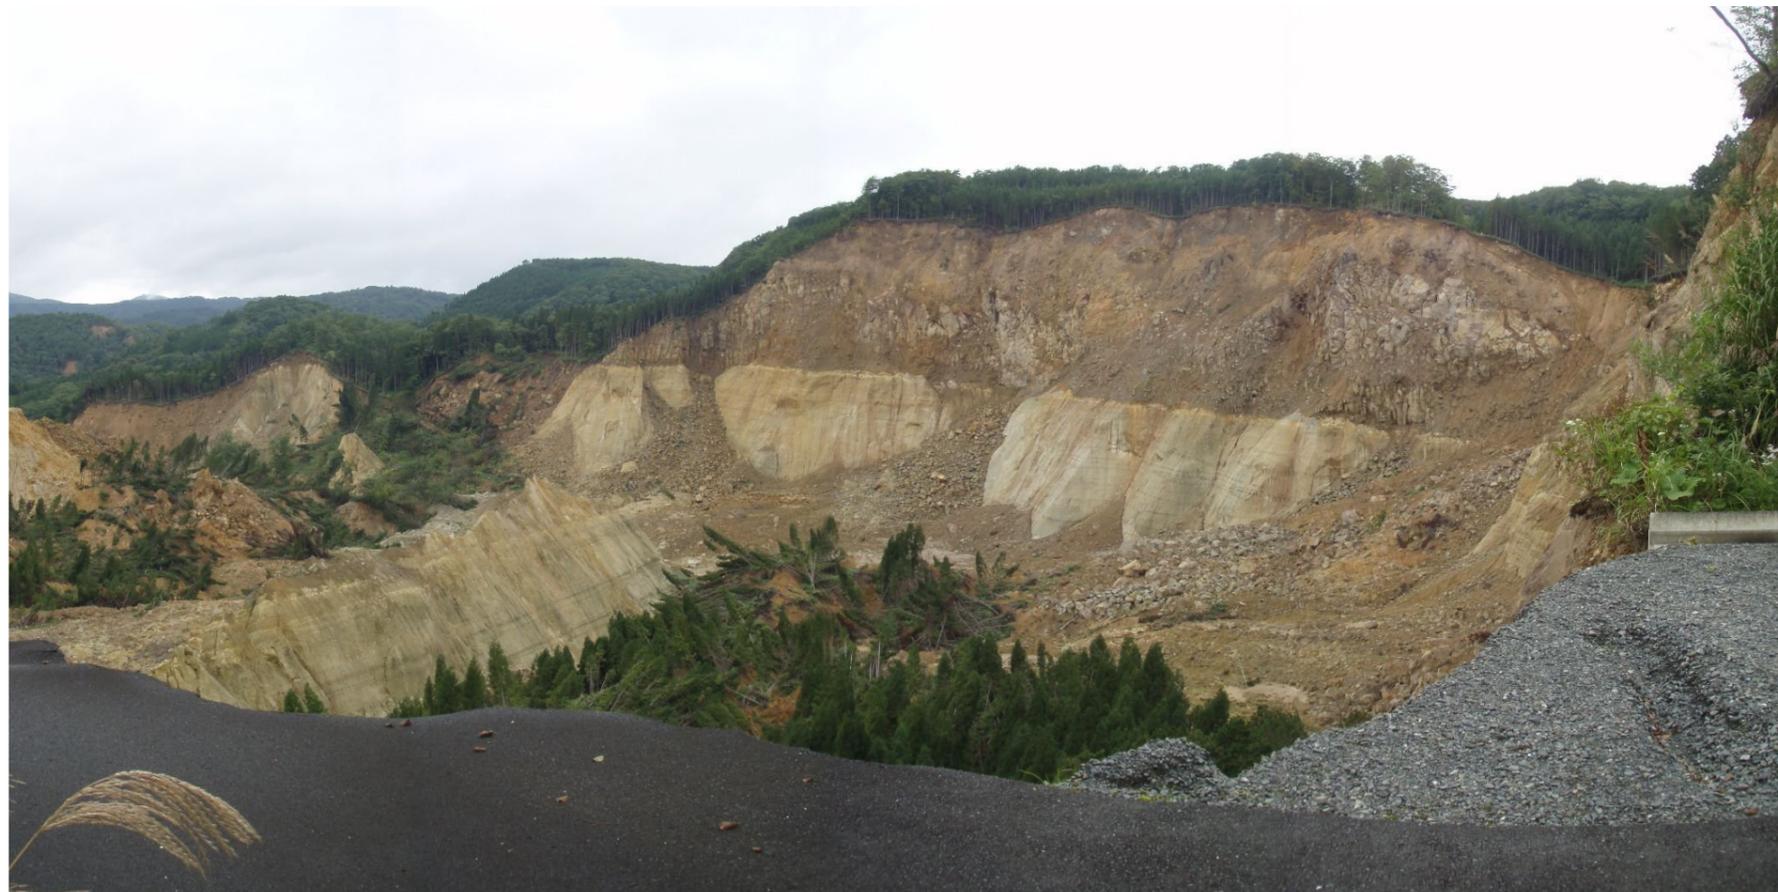
ビューポイント⑥

⑥地点から地すべり頭部を望む(2009年9月1日撮影)
