5. 岩手・宮城内陸地震による山地災害に係る
治山計画のとりまとめ

5. 1 岩手・宮城内陸地震による山地災害状況

5. 2 岩手・宮城内陸地震による山地災害対策方針案

5.3 各流域・地区における治山計画について

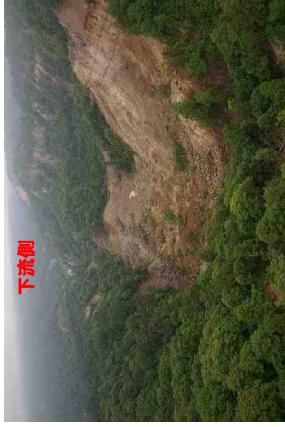
河原小屋沢支流 墓抜沢荒廃状況

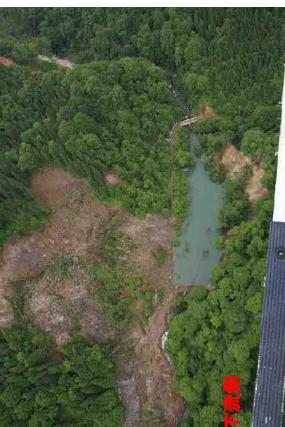
河原小屋沢 河道閉塞状況

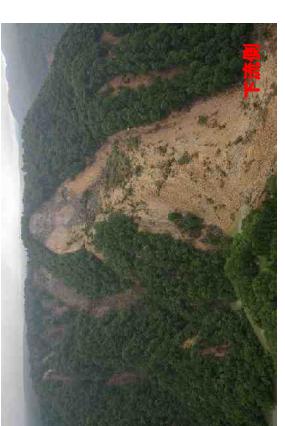
湯ノ倉地区河道閉塞状況

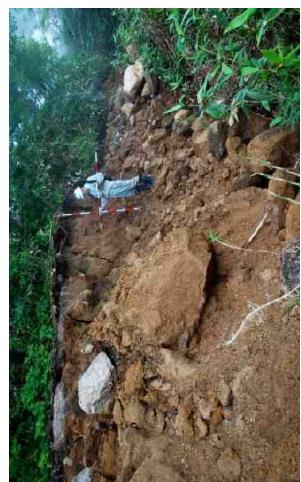
山腹荒廃状況

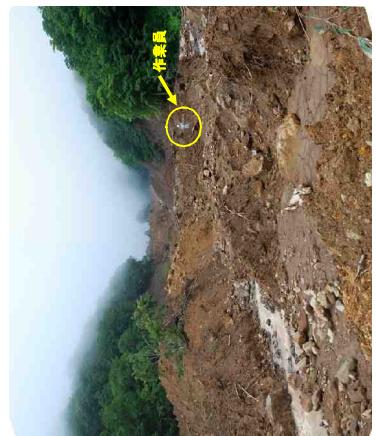
渓流荒廃状況

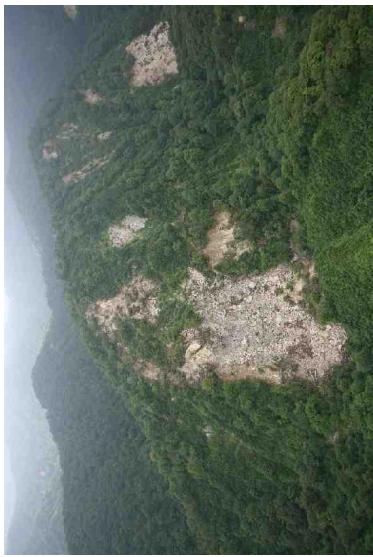
タモノキ沢 上流の山腹崩壊

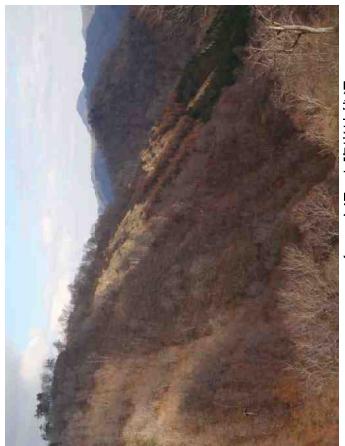
タモノキ沢 山腹崩壊状況

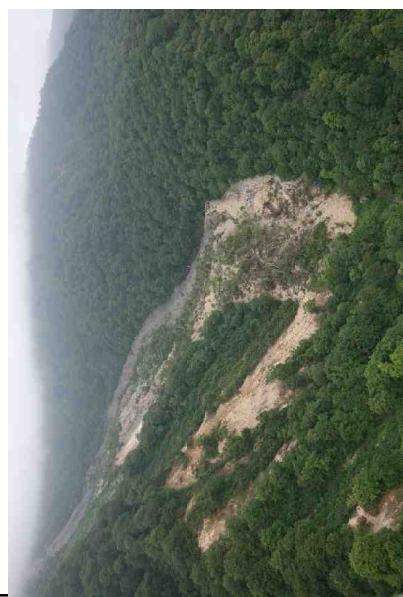
北沢源流の山腹崩壊

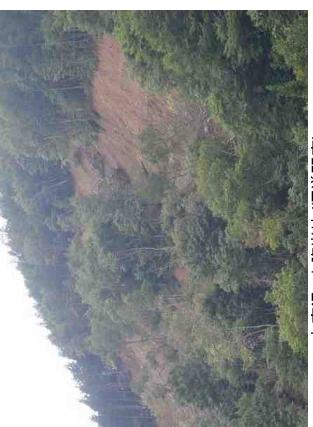
大寒沢 山腹崩壊(河道閉塞)

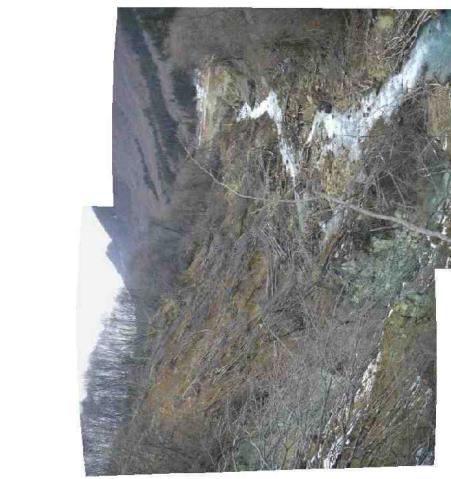
Aブロック右末端部の土砂流出状況

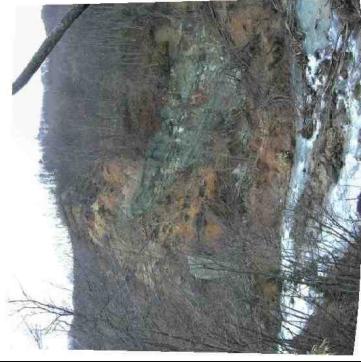
Aプロック左側部の拡大亀裂

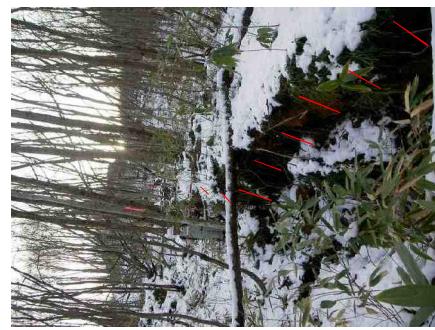
コック全景と末端部の崩落岩塊
