宮城県内においては、国有林治山事業22箇所、民有林直轄治山事業を1地区において、復旧対策を実施中。国有林治山事業2箇所については、完成済み。

宮城北部森林管理署 主要災害復旧箇所 位置図

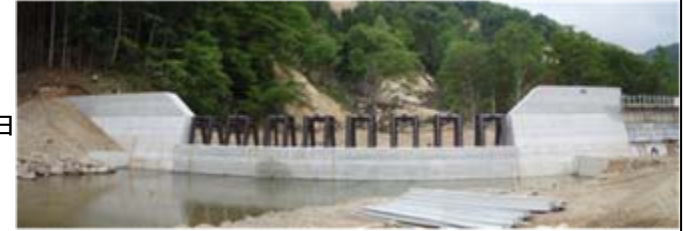
(河原小屋沢)

平成21年2月3日に工事着手し、6月22日に鋼製スリットダム工事が完成しました。

スリットダム 工事状況(平成21年5月28日)

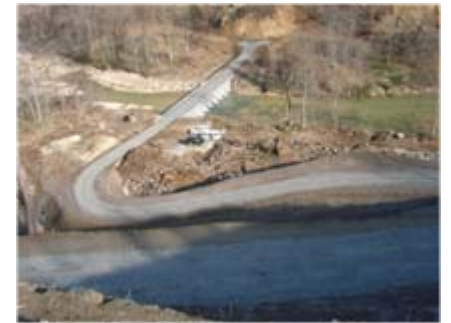
(河原小屋沢)

平成20年7月24日に着手した、資材運搬路(3, 550m)が11月15日に完成しました。

資材運搬路 工事完了(平成20年11月15日)

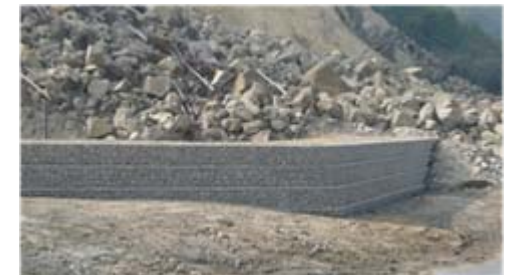
(小川原)

平成20年8月6日に工事着手した、大型カゴ枠工が9月27日に完成しました。

大型カゴ枠工 完了(平成20年9月27日)

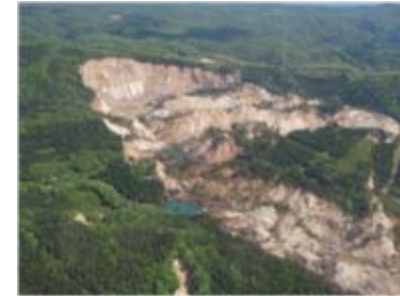
ヘリコプターによる現況調査(荒砥沢地すべり)
(平成21年5月15日)

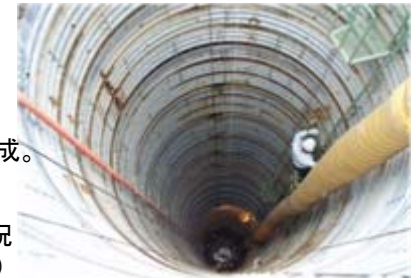
(荒砥沢)

平成21年3月3日に集水井工に着手しました。
平成21年6月25日に集水井工が完成。
現在、排水ボーリング工を施工中。

集水井工の施工状況
(平成21年5月28日)

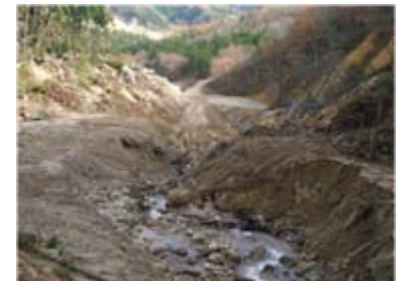
(シヅミクラ沢)

平成20年9月12日に着手した、河道掘削工事が10月20日に完成しました。

河道掘削工事完了(平成20年10月20日)

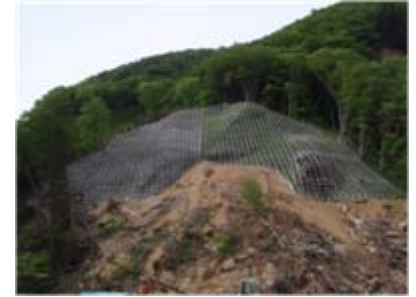
(栗駒ダム下流)

平成21年3月12日に法砕工に着手しました。

法砕工の施工状況(平成21年5月25日)

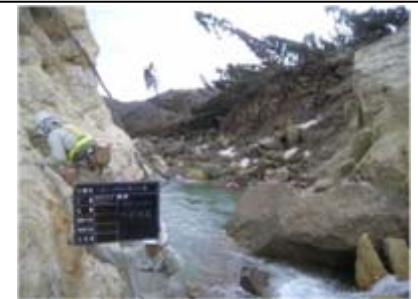
(三迫川)

平成21年4月2日に工事の安全確保のため、土石流センサーを設置しました。

土石流センサーの設置(平成21年4月2日)

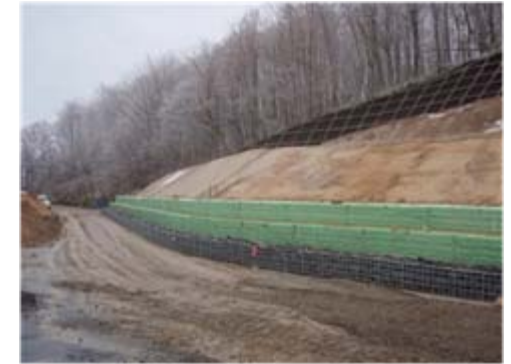
(耕英)

平成20年11月1日から
人家直下の吹付砕工に
着手し、平成21年1月13日
に完成しました。

吹付砕工

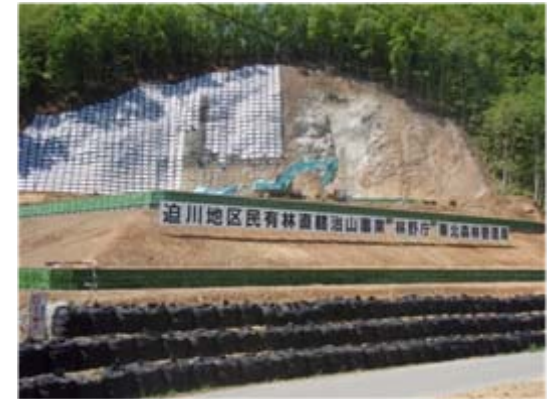
(日影森)

平成21年3月3日に吹付
枠工に着手しました。

吹付枠工 工事状況 (平成21年5月19日)

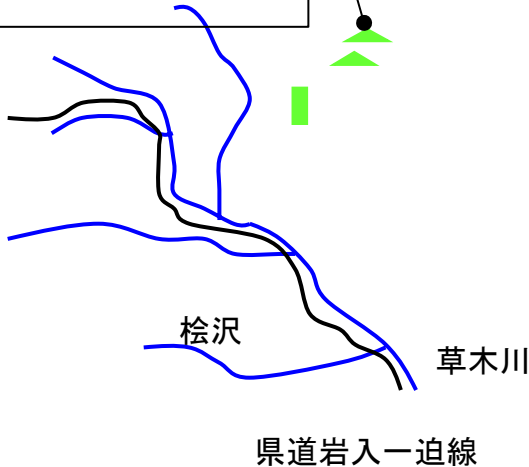
(本沢軽井沢)

平成21年2月25日に コンクリート谷止工に着手しました。

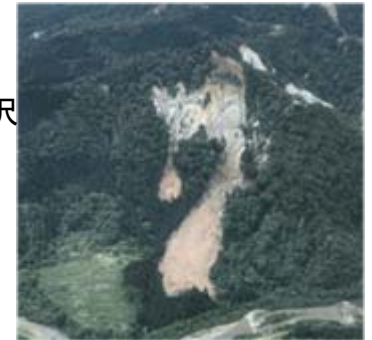
(根松)
6月13日に、鋼製土留工や緑化工に着手しました。

根松山腹崩壊状況

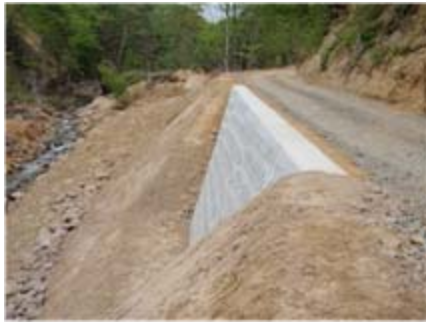
マダラ沢林道

平成21年3月10日にコンクリートブロック擁壁などに着手しました。

工事状況(平成21年5月13日)

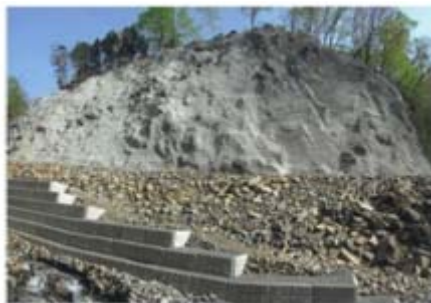
モルタル吹付等完了

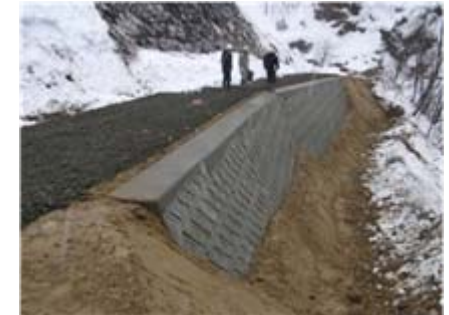
伊豆根林道

平成21年1月21日にブロック擁壁工事が完了しました。

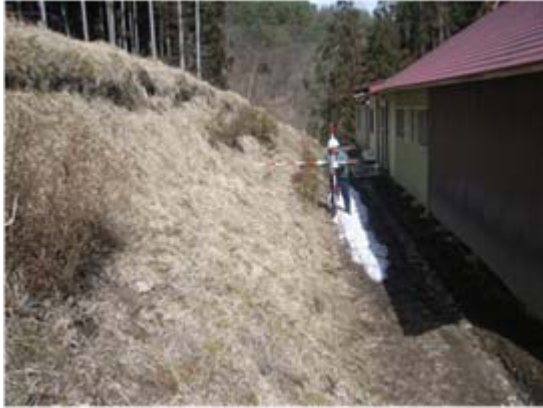
民家裏斜面の防災点検

- ・民家等近くにある国有林の被災地の応急対策のため、平成20年7月16日までに6箇所で開催し、崩落やクラック等の被害状況を把握しました。その結果に基づき、県道への土砂の流入を防ぐため大型土のう積工や亀裂への雨水浸透を防止するブルーシート張り等を実施しました。
- ・平成20年10月22日に、栗原市による今後の復興対策の検討に資するため、専門家による現地調査を東北地方整備局・宮城県と合同で実施しました。
- ・平成21年5月7日に融雪後の民家裏斜面防災点検の結果について、栗原市長へ報告しました。

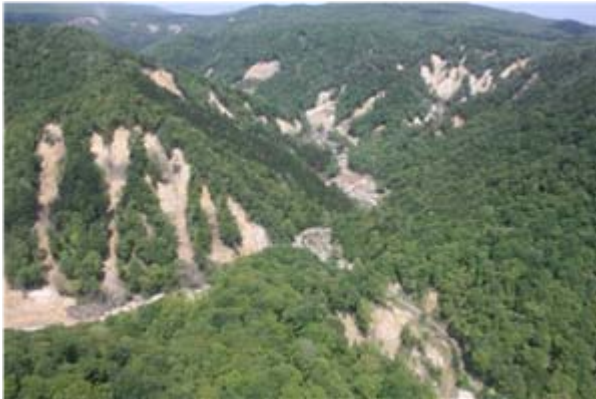
一迫川上流域
(平成21年5月15日)

- ・平成21年5月14、15日に、ヘリコプターによる一迫川流域等の現況調査を行いました。
- ・平成20年12月20日に、第8回山地災害対策検討会を開催し、荒砥沢地すべりについての対策を含め、岩手・宮城内陸地震による山地災害に係る治山計画のとりまとめが行われました。
