岩手県内においては、国有林治山事業13箇所、民有林直轄治山事業1地区で、復旧対策を実施中。

岩手南部森林管理署 主要災害復旧箇所 位置図

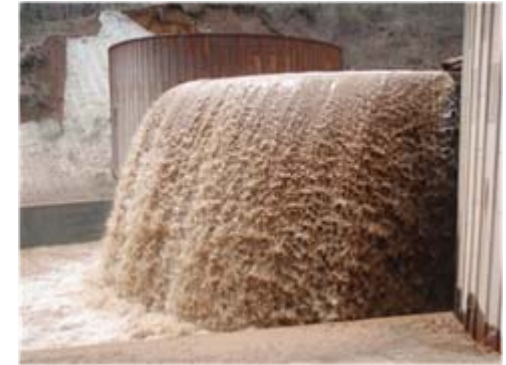
(産女川上流)

4月21日頃に発生した土石流を捕捉し効果を発揮しました。写真はセルダムが土石で満砂し、放水路から濁水が流下しているものです。

セルダム(平成21年4月22日)

平成20年8月28日にセルダムの工事に着手し、平成21年3月20日に工事が完了しました。

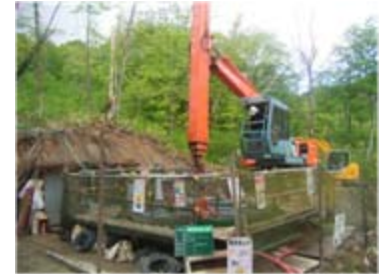
(尿前沢)

集水井工掘削状況(平成21年6月11日)

平成21年3月15日に集水井
工工事に着手しました。

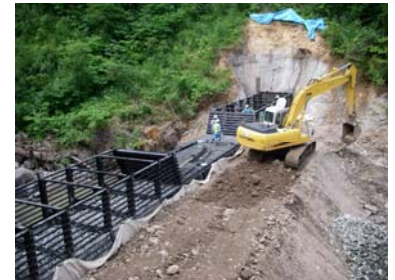
(荒沢)

鋼製谷止工 工事状況(平成21年7月15日)

平成21年3月14日に鋼製谷止工の
工事に着手しました。

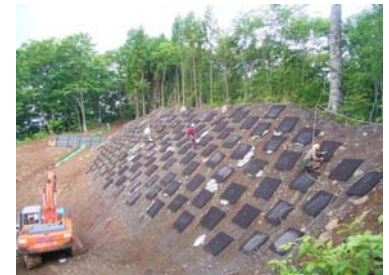
(ナガドロ沢)

山腹工 工事状況(平成21年7月15日)

平成21年2月26日に山腹工の
工事に着手しました。

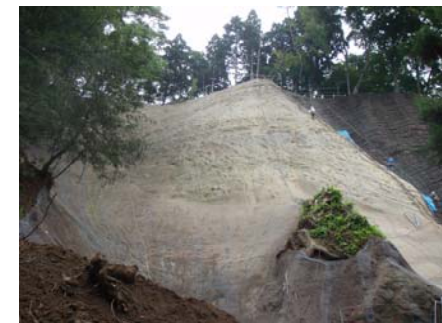
山腹工 工事状況 (平成21年7月14日)

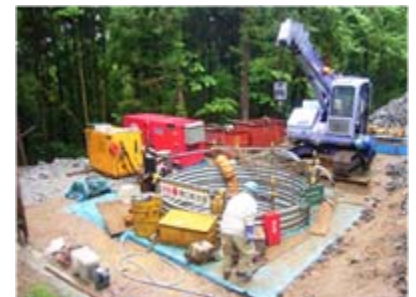
(ニゴリ沢)

集水井工掘削状況(平成21年6月5日)

平成21年3月13日に集水井工の工事に着手しました。

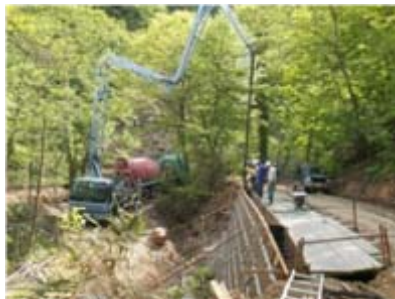
(渋民・本寺林道)

工事状況(平成21年5月19日)

平成21年3月30日にコンクリートブロック積工の工事に着手しました。

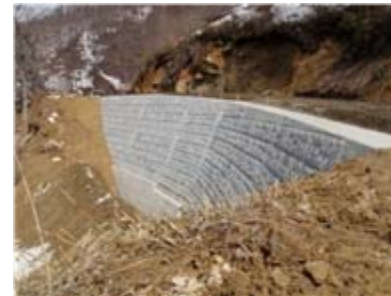
(シラキリ林道)

コンクリートブロック擁壁完了

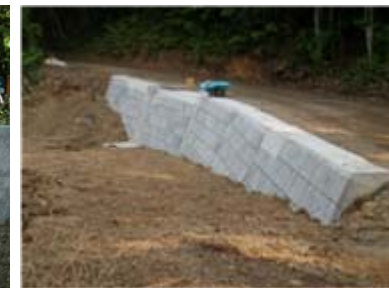
コンクリートブロック積工ほかの工事に着手しました。(平成21年5月19日)
