# 岩手県内の対策概況①(東北森林管理局 岩手南部森林管理署)

平成22年8月6日現在

平成21年度末までに、国有林治山事業で溪間工40基、山腹工6箇所、民有林直轄治山事業で溪間工4基、山腹工4箇所、林道災害復旧事業で12路線を整備しました。

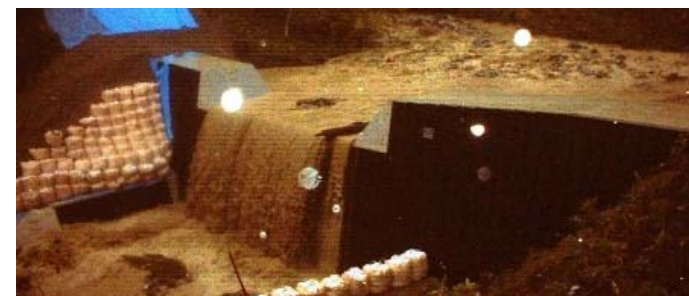
#### 磐井川地区 一ツ石沢

平成21年10月完成  
完成間近の平成21年10月の台風18号により発生した土石流を止めました→

INSEM鋼製谷止工

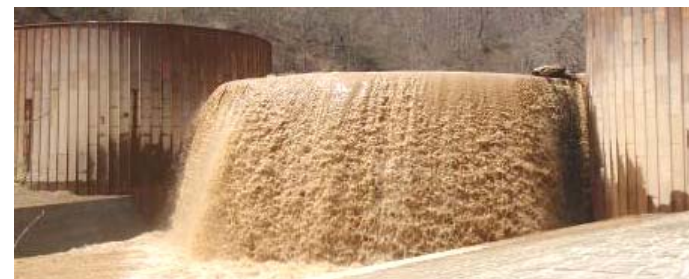
#### (産女地区 産女川上流)

平成21年3月完成  
平成21年4月に発生した土石流を止めました→

セル式ダム

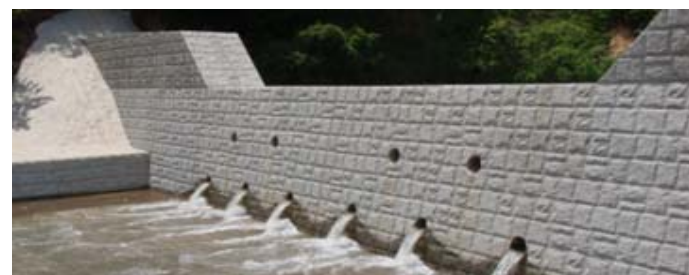
#### (産女地区 産女川上流)

平成21年7月完成

コンクリート谷止工

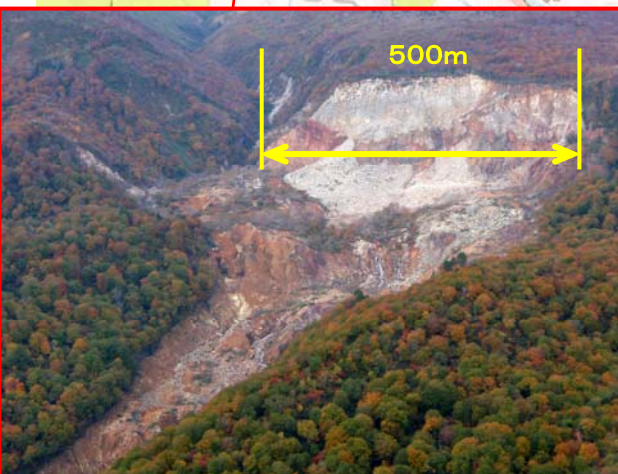
産女川上流部の  
荒廃状況  
(平成21年10月13日)

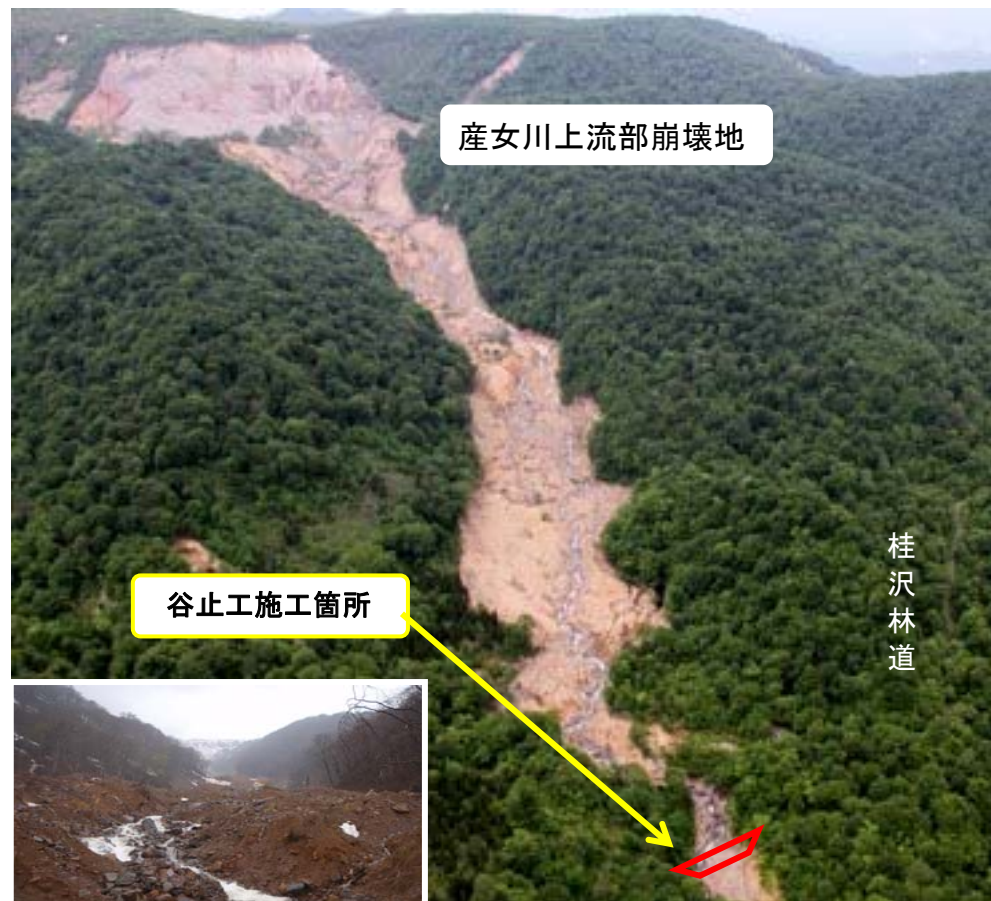
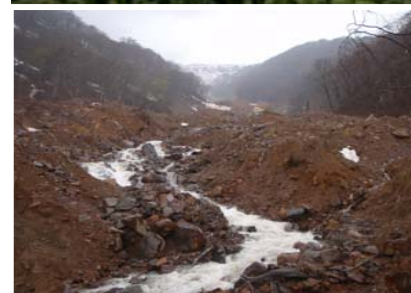
工事の現況

コンクリート谷止工施工箇所の床堀をしています。

産女川上流部崩壊地に堆積している大量の不安定土砂が下流に流出するのを防ぐため、谷止工を施工しています。

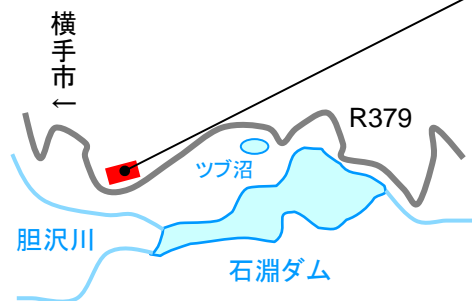
(胆沢川地区 ナガドロ沢)

施工区上部にある沼の生態系を保護する工法で不安定な斜面を安定させ、山腹緑化工を行いました。

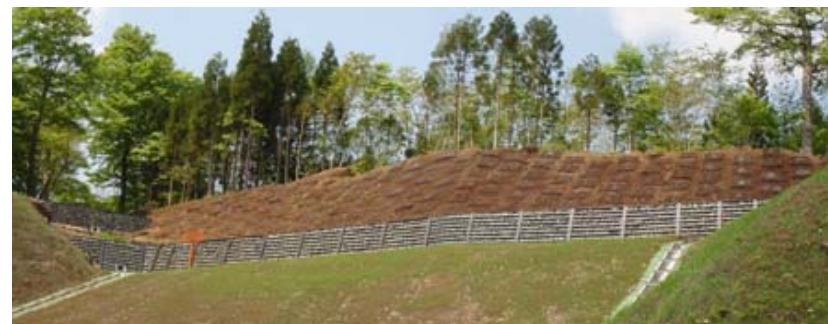
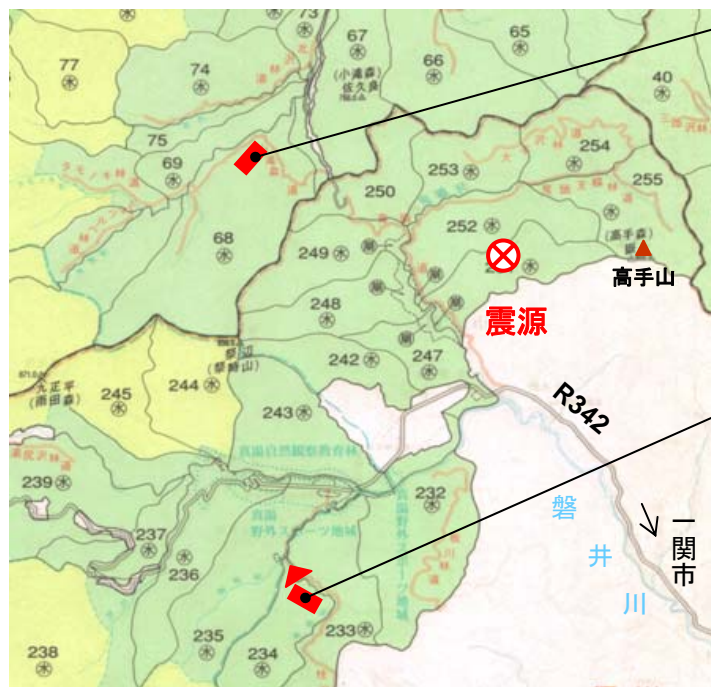
(胆沢川地区 前川)

不安定な土砂の移動を防ぐ土留工、緑化によって斜面の浸食を防ぐ山腹緑化工を行いました。

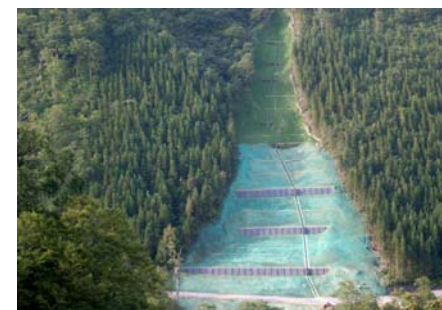
(磐井川地区 東桂沢)

不安定な斜面を安定させるため法枠工を施工し、山腹緑化工を行いました。

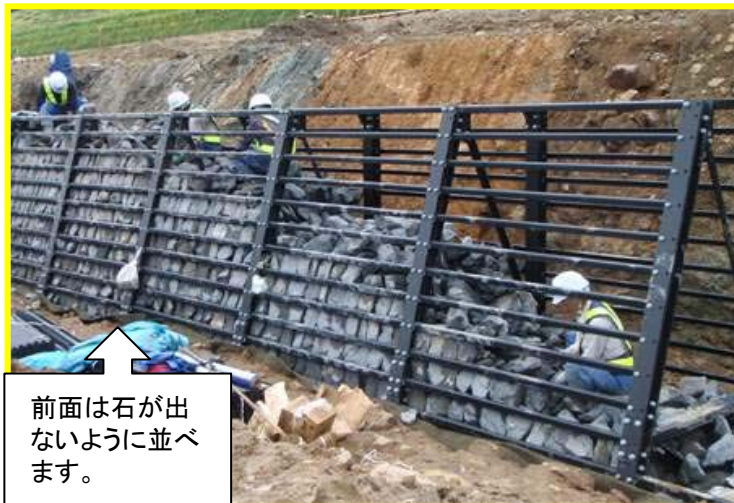
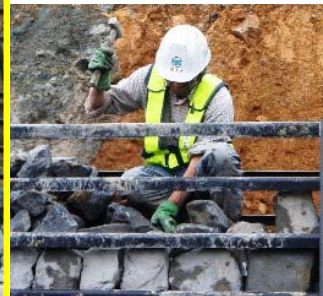
【工事の現況】

工区最下部の鋼製棒土留工が完成し、その上部に盛土をしています。

上部は安定斜面に整形し、広葉樹を植栽しました。

工区中腹のNo.2鋼製棒土留工を組み、詰め石をしています。詰め石は、隙間がないように手積みします。

不安定な土砂の移動を防ぐ土留工、緑化によって斜面の浸食を防ぐ山腹緑化工を行います。

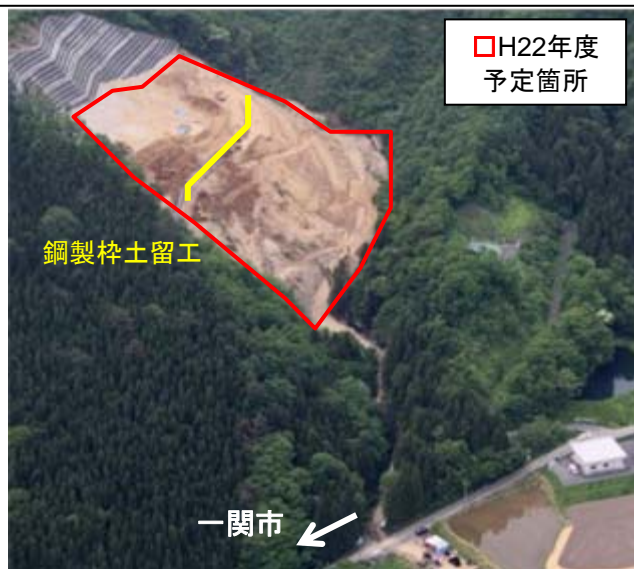
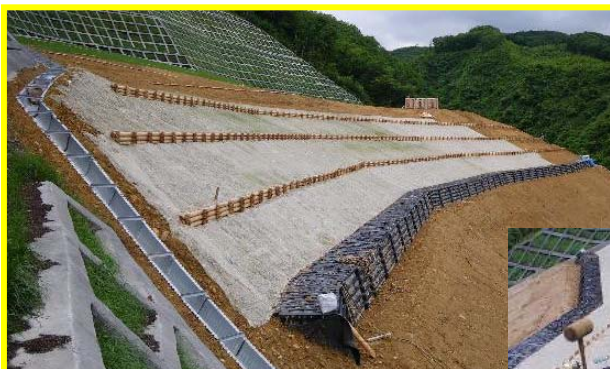
(ニゴリ沢地区)  
ニゴリ沢

木柵を設置して降雨による斜面浸食を防ぎます

不安定な斜面を安定させるため法枠工を行いました。地すべりの原因となるすべり面付近の地下水を排除する集水井を設置しました。

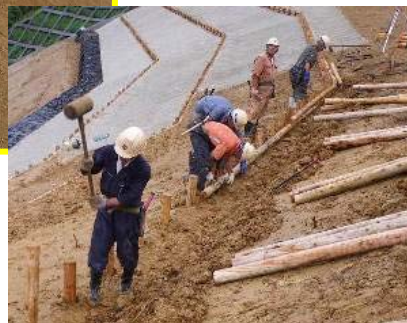
工事の現況

排土工を進め、鋼製枠土留工に着手しています。

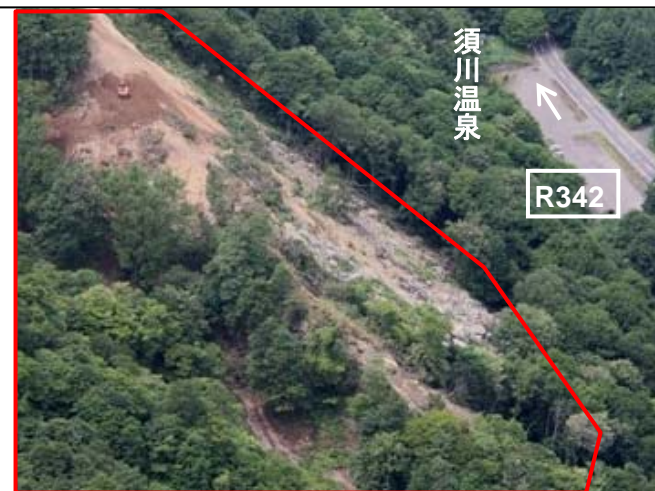
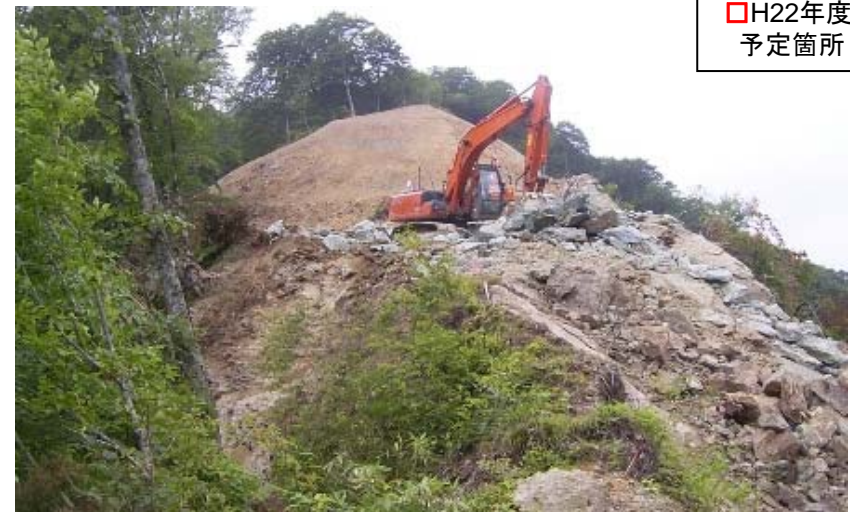
工事の現況

地震によって崩れた尾根の不安定土砂を取り除いています。

不安定になった尾根の土砂を取り除き、落石を防止するため石を除去し、緑化を行います。

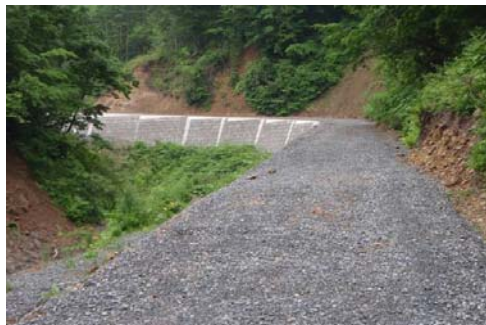
#### (大寒沢林道)

平成21年2月27日完成

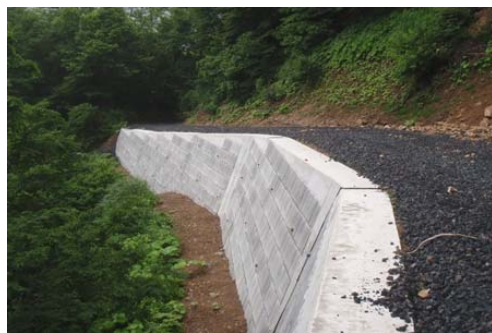
#### (桂沢林道)

平成21年12月24日完成

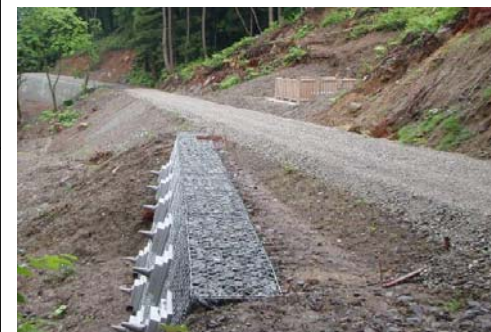
#### (尿前林道)

平成22年1月28日完成

平成22年9月に法面に種子を吹き付けて緑化します。
