岩手南部森林管理署
主要災害復旧箇所 位置図

概要

平成20年岩手・宮城内陸地震による被災箇所のうち、平成22年度末までに、国有林事業で渓間工44基、山腹工6箇所、民有林直轄治山事業で渓間工4基、山腹工5箇所、林道灾害復旧事業で12路線を整備しました。

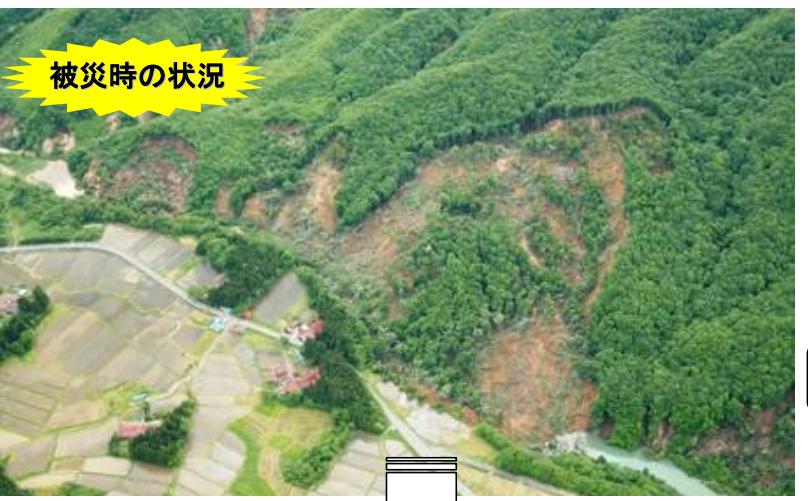
被災時の状況

地震によって市野々原地区では磐井川の右岸で大規模な地すべり(約20ha, 移動土砂360万m³)が発生し、磐井川を150mに渡って完全に塞ぎました。

地すべり土塊は磐井川対岸の岸壁にぶつかって止まりましたが、地すべり地内には不安定土砂や倒木が大量に発生しました。また、上流側に形成された土砂ダムが崩壊するとこれらを巻き込んで泥流化し、下流域に甚大な被害を及ぼす危険がありました。

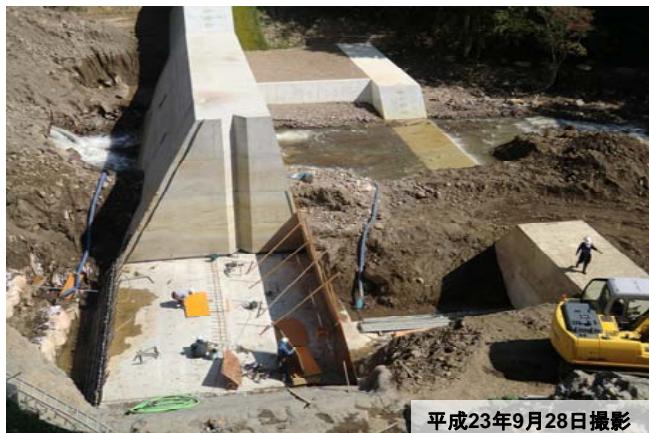
平成23年9月28日撮影

産女川冠頭部の崩壊により河床に堆積した不安定土砂が下流域に流出するのを防ぐため、谷止工を施工しています。

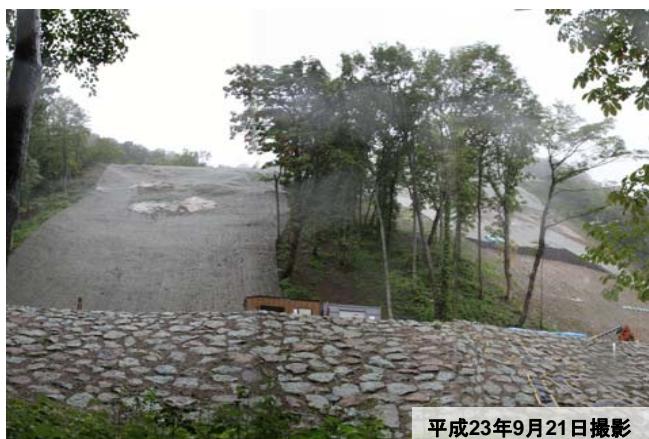
平成23年9月21日撮影

国道の通行の安全をはかり、また県の真湯キャンプ場が早く再開できるように復旧工事を鋭意実行しています。

平成22年度は、落石等の危険のある土砂を除去し、安定斜面に整形しました。

現在は緑化工等が進んでいます。

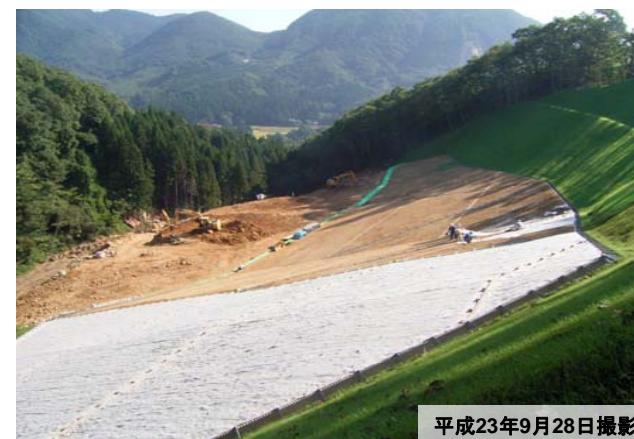
平成23年9月28日撮影

岩手・宮城内陸地震により発生した地すべり箇所です。不安定土砂を堆土し、斜面下部へ押え盛り土することにより地すべりの安定を図ります。

地すべり土砂によりせき止められた渓流の土砂や倒木を取り除き、安全斜面に整形しています。

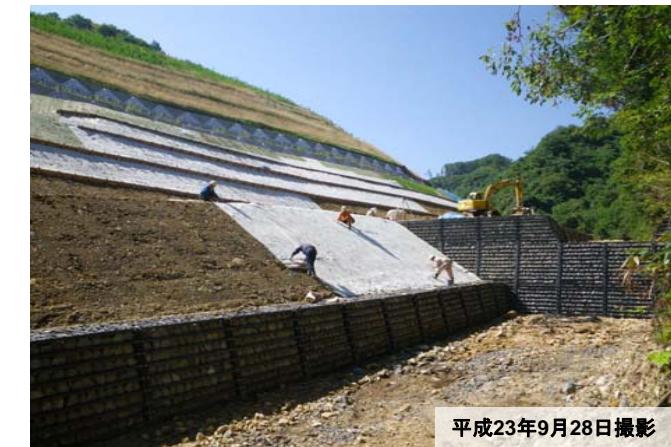
平成23年9月28日撮影

平成22年度までに、不安定な斜面を安定させるため法枠工、地すべりの原因となる地下水を排除する集水井工、土砂を止める鋼製枠土留工と地すべりを抑止するアンカーワークを施工しました。

平成23年度は地すべり末端部および末端部に位置する渓流の対策工を実施しています。
