### 概要

平成20年岩手・宮城内陸地震による被災箇所のうち、平成22年度末までに国有林治山事業で溪間工34基、山腹工19箇所、地すべり対策工4箇所、民有林直轄治山事業で溪間工21基、山腹工22箇所、林道災害復旧事業で10路線を整備しました。  
平成23年度は、前年度からの継続箇所を含め、国有林治山事業で11件、民有林治山事業で16件の工事を行います。

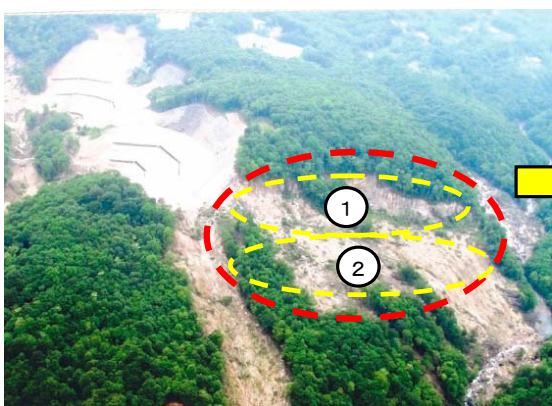
被災時の状況

不安定な斜面を安定させ、移動性の高い残留土砂を固定させるため、法枠工と土留工を施工しました。併せて、山腹緑化工を施工し、侵食の防止と早期の森林への回復を図ります。

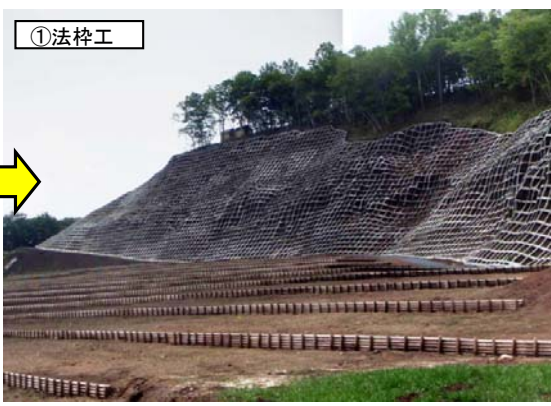
現在の復旧状況(法枠工及び土留工、山腹緑化工等を施工)

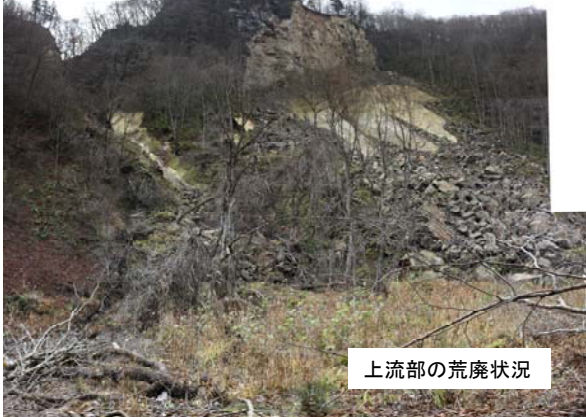
上流部の荒廃状況

谷止工設置予定位置

大規模な崩壊地からの土砂流出が懸念されているため、下流にコンクリート谷止工をつくります。

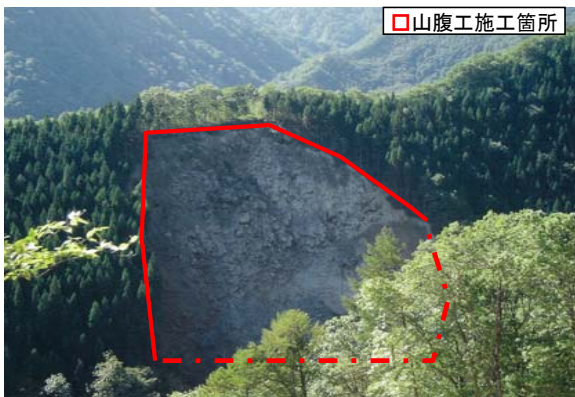
山腹工施工箇所

荒廃した山の斜面の拡大や土砂流出を防ぐため、特殊モルタル吹付工を行います。

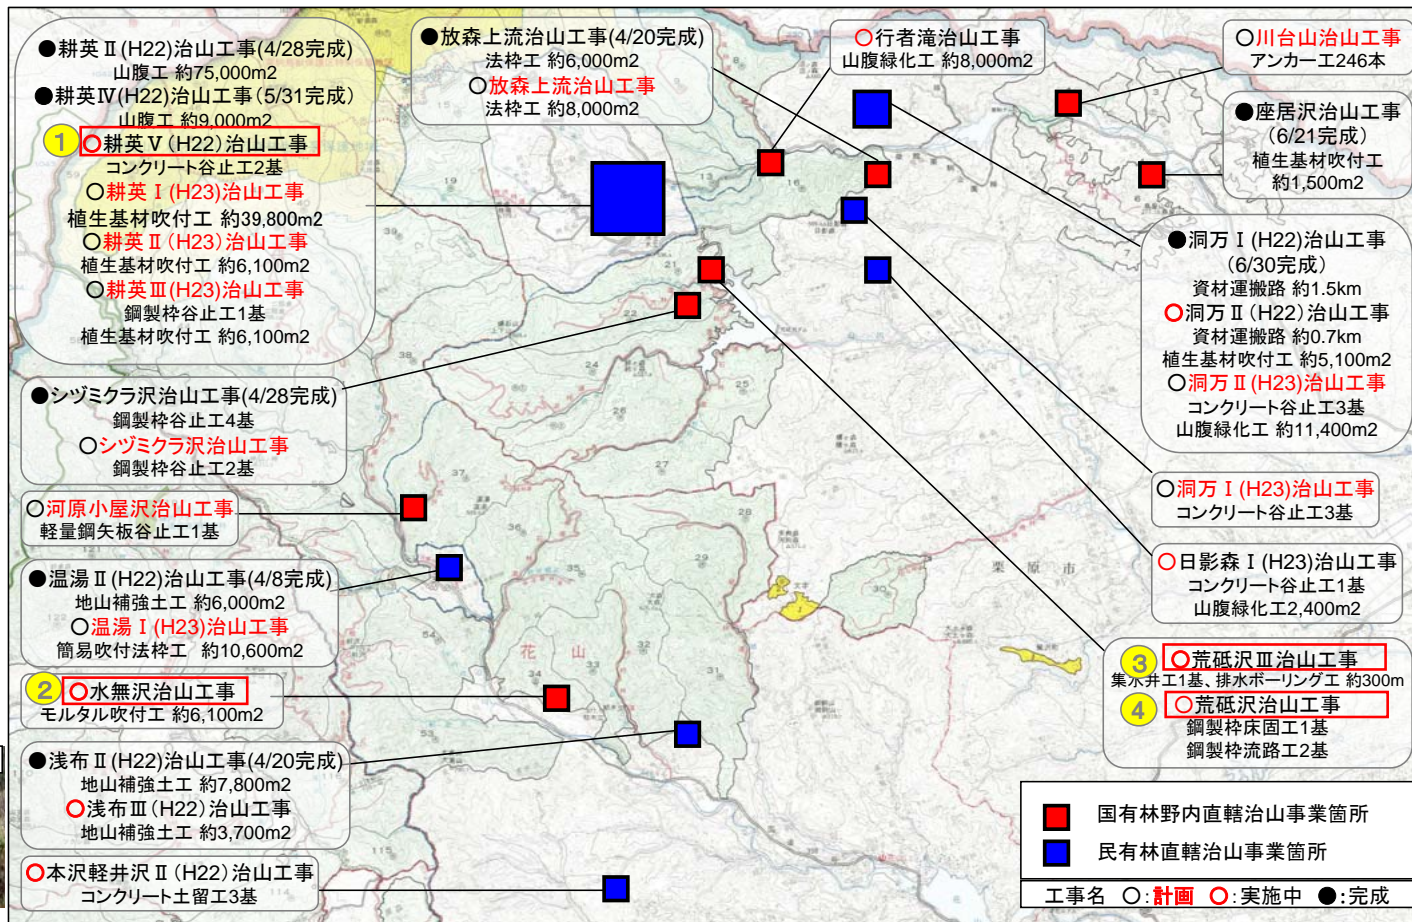
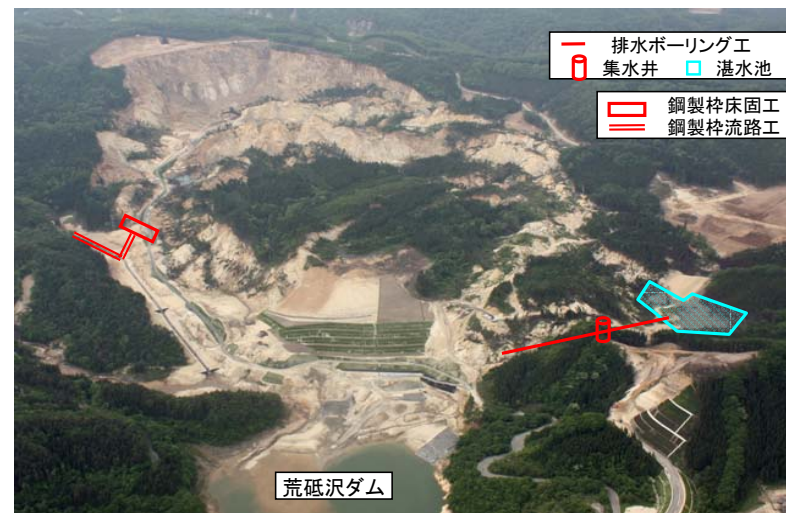
荒砥沢ダム

- 排水ボーリング工
- 集水井
- 湛水池
- 鋼製枠床固工
- 鋼製枠流路工

地震による地すべりによってできた湛水池の水位の上昇を防ぐため、排水ボーリング工を行います。

降雨等による地すべり地内の不安定土砂の流出と溪岸侵食等を防止するため、鋼製枠床固工と鋼製枠流路工を行います。
