概要

被災地の復旧状況（山腹工・溪間工の事例）

平成24年度 工事施工箇所

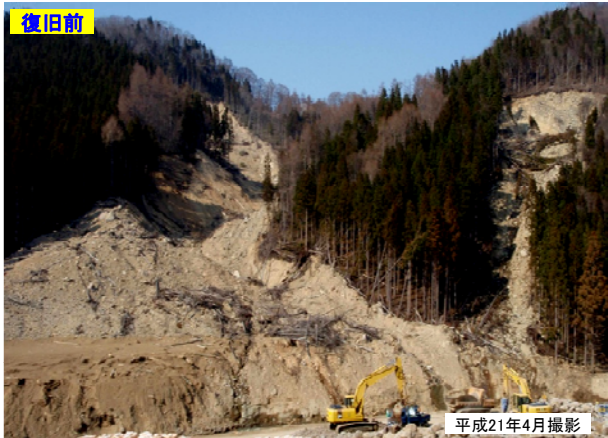
本施行地は、栗原市栗駒の栗駒岳国有林に位置します。地震の影響により、山腹斜面が約5haにわたり崩壊し、崩落した大量の土砂により直下の三迫川の河道が閉塞するなどの災害となりました。

崩壊の拡大や土砂の流出を防ぐため、平成23年度までに鋼製枠谷止工、鋼製枠床固工、鋼製枠土留工、大型カゴ枠工などを設置しました。併せて丸太柵工、山腹緑化工等を施工し、表土の侵食防止と早期の森林への回復を図りました。
