概要

被災地の復旧状況 (山腹工の事例)

洞万I放森(H24)治山工事

平成25年度 工事施行箇所

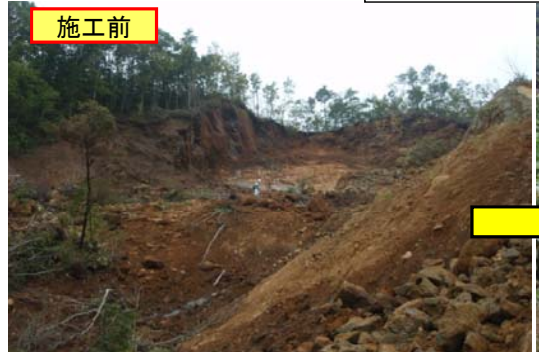
平成20年9月撮影

本施工地は栗原市栗駒沼倉放森地内に位置しています。岩手・宮城内陸地震により大規模に山腹が崩壊し、大量の不安定土砂が発生しました。崩壊地面積は約2ha、不安定土砂発生量は10t ダンプトラック約7000台分に相当します。(約39千m3) 荒廃の拡大と土砂の流出を防止するため、直下の溪流に鋼製枠谷止工を設置し、崩壊地には、のり切工、コンクリート土留工、水路工、緑化工などを行いました。

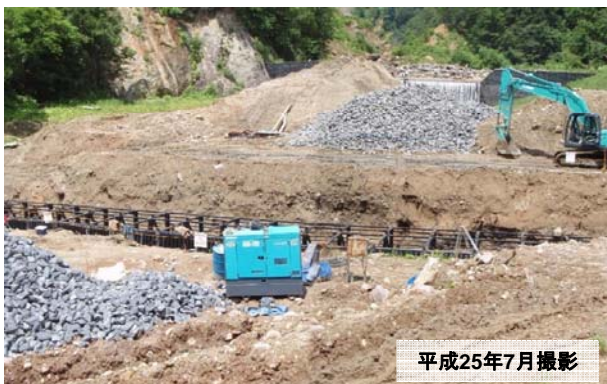
- 9 河原小屋沢[鋼製柵谷止工]

鋼製柵を設置し、詰石を行っています。

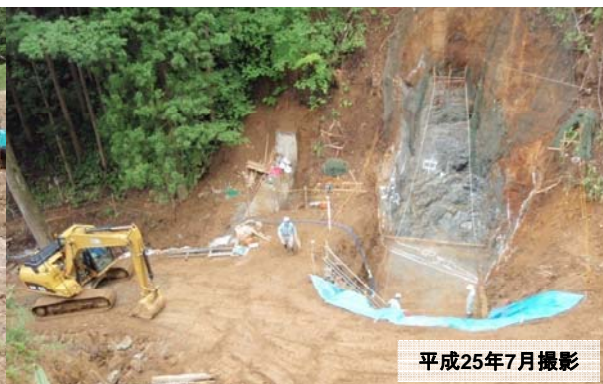
- 10 洞万Ⅰ西沼ヶ森(H25) [コンクリート谷止工]

床掘を行っています。

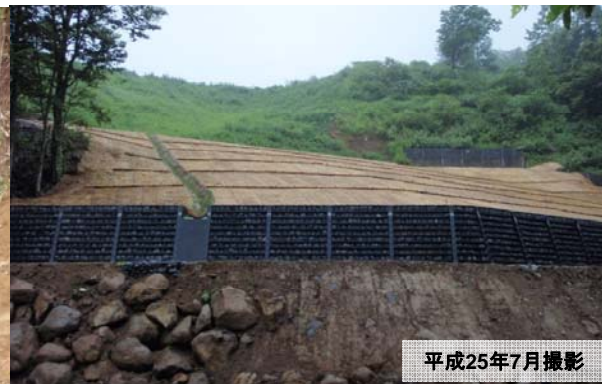
- 11 耕英Ⅲ小岩魚沢(H24) [鋼製柵土留工ほか]

鋼製柵土留工、緑化工などが完成しました。
