概要

被災地の復旧状況（ヒアヒクラ沢）

平成24年度 工事施工箇所

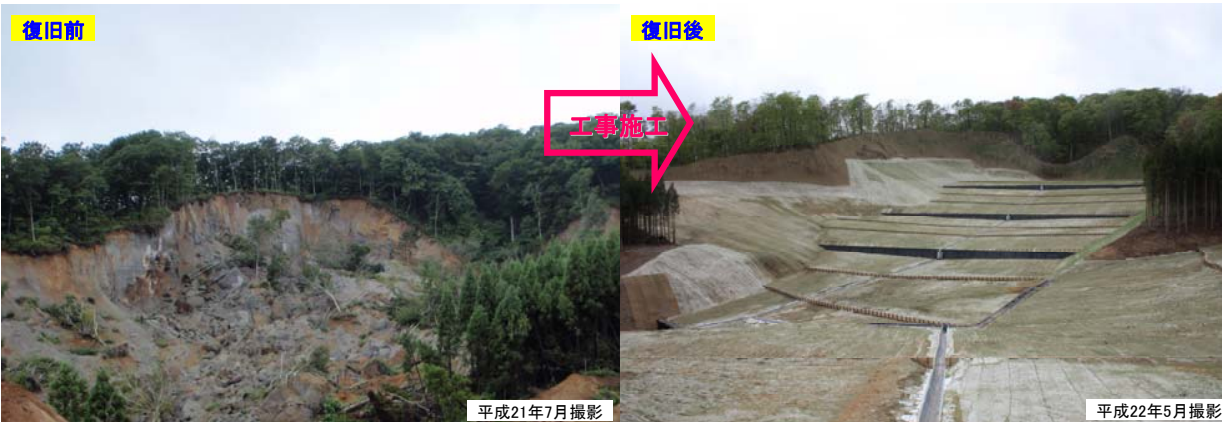
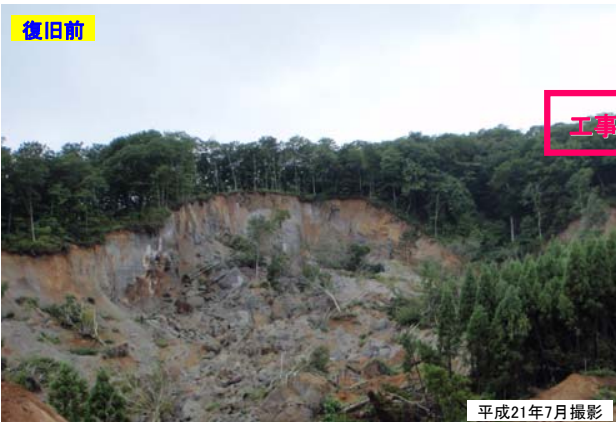
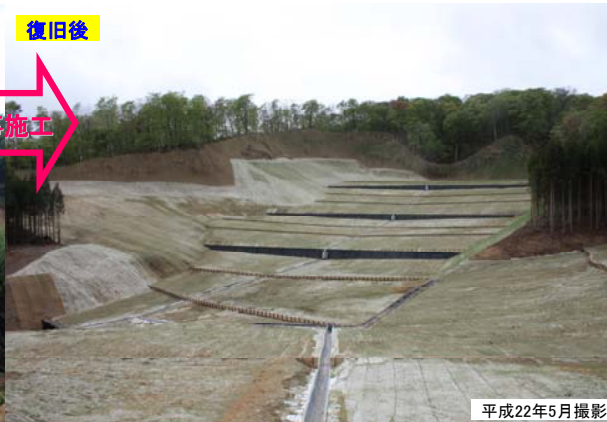
本施行地は、栗原市栗駒の深山岳国有林に位置します。地震の影響で山腹斜面が約2.5haにわたり崩壊し、大量の土砂が溪流へ流れ下流域へ流出しました。崩壊の拡大防止と下流域の保全を図るため、平成21年6月に復旧工事に着手し、平成22年1月までに溪流対策として谷止工1基、崩壊地を森林に復旧させる対策として鋼製砕土留工、木柵工、植生工を施工しました。

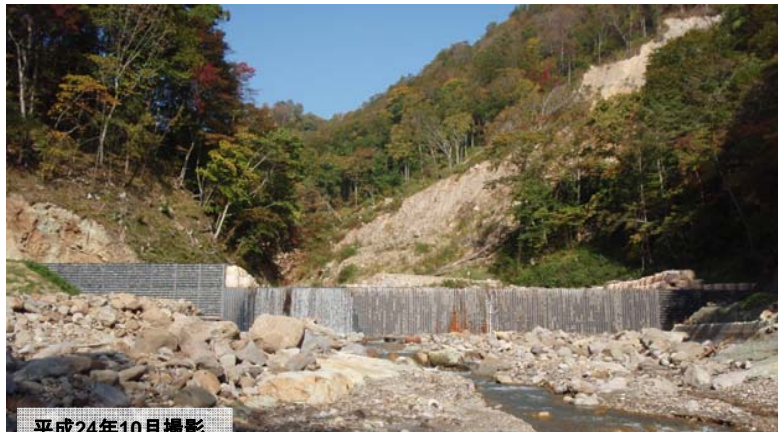
6 河原小屋沢 II 【溪間工(鋼製枠谷止工)】

河原小屋沢では、地震により多数の山腹崩壊が発生し、溪流には大量の不安定土砂が堆積しています。この土砂を固定し、溪床の安定を図るため、谷止工の設置を進めています。

写真の箇所では、全延長72mの谷止工を施工しています。

平成24年度は約2/3が完成しました。
