迫川地区 民有林直轄治山事業

林野庁 東北森林管理局
宮城北部森林管理署

民有林直轄治山事業の着手

2009年3月作成

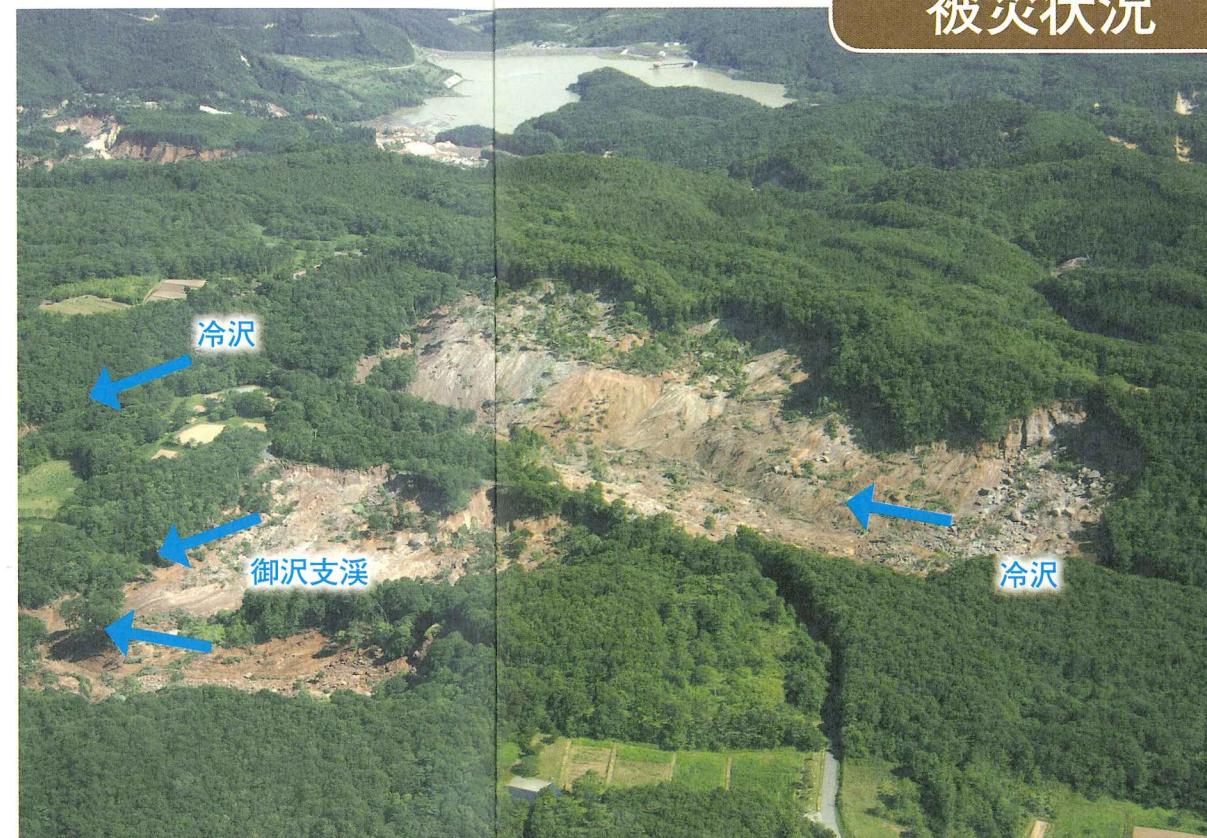
1 冷沢・御沢周辺 山腹崩壊と渓流荒廃の状況（奥は荒砥沢ダム）
冷沢・御沢で発生した山腹崩壊の崩落土砂は極めて流動性が高いため、
不安定土砂の多くが土石流となって御沢下流域へ流出

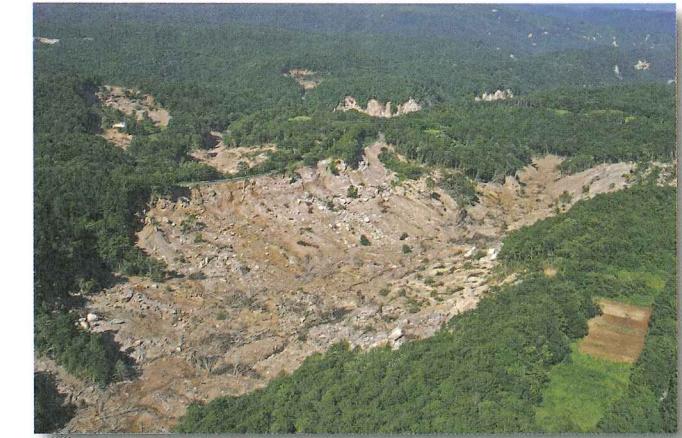
2 冷沢 山腹崩壊状況

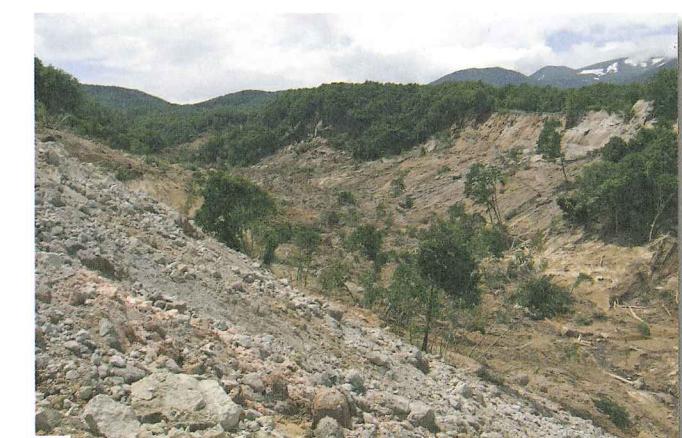
3 冷沢 山腹崩壊地内の荒廃状況

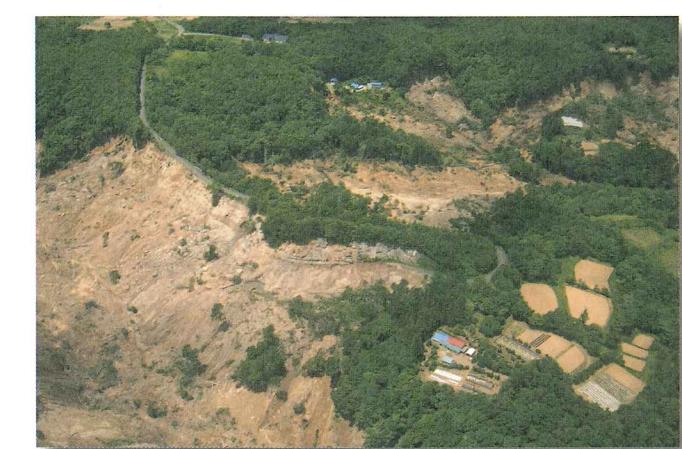
4 冷沢(左の崩壊地)と御沢支溪(右の崩壊地)

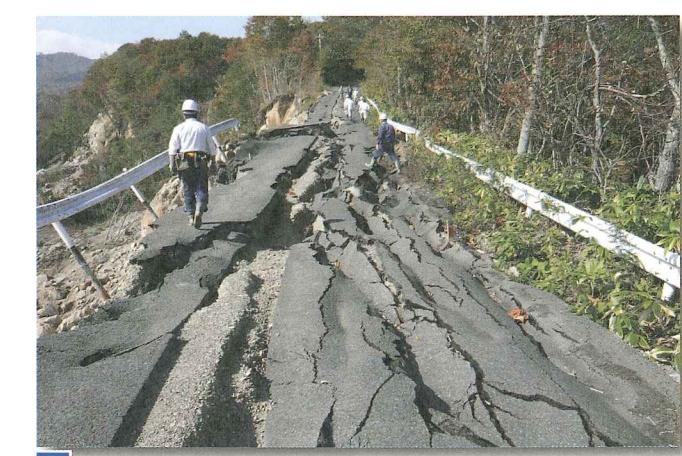
5 御沢支溪 市道の被災状況

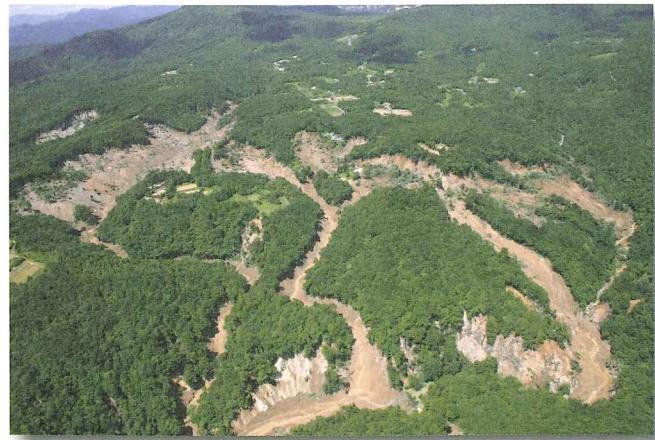
6 御沢支渓 山腹崩壊状況

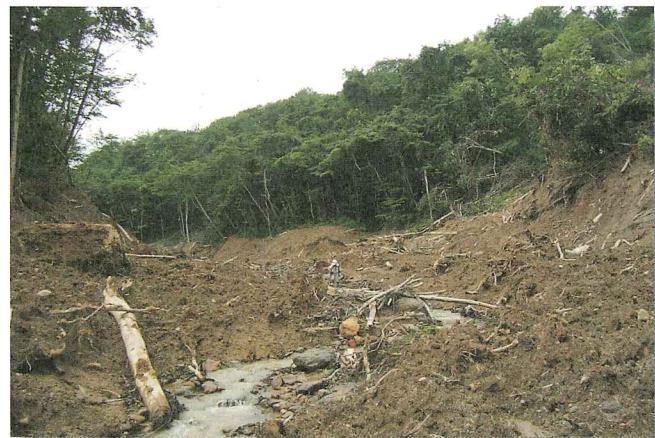
7 冷沢 下流の渓流荒廃状況

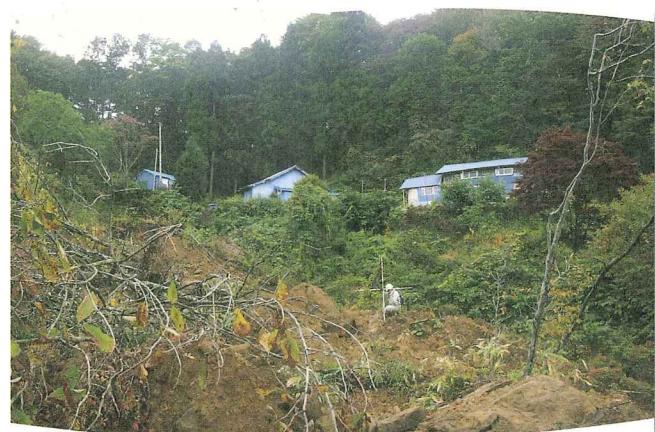
8 御沢支渓 山腹崩壊が民家のすぐ近くにせまっている

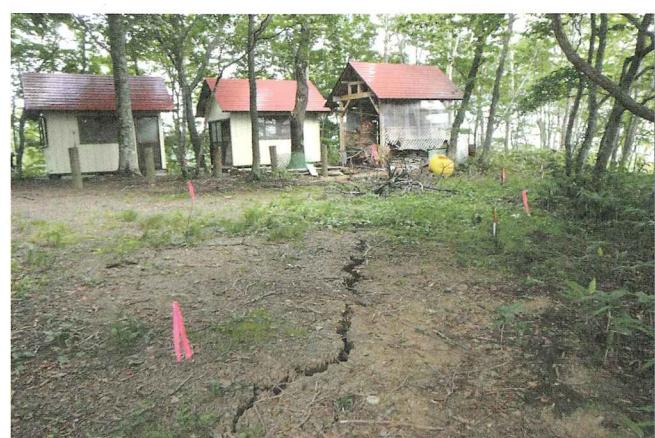
9 御沢崩壊地直上部の家屋 亀裂が確認される

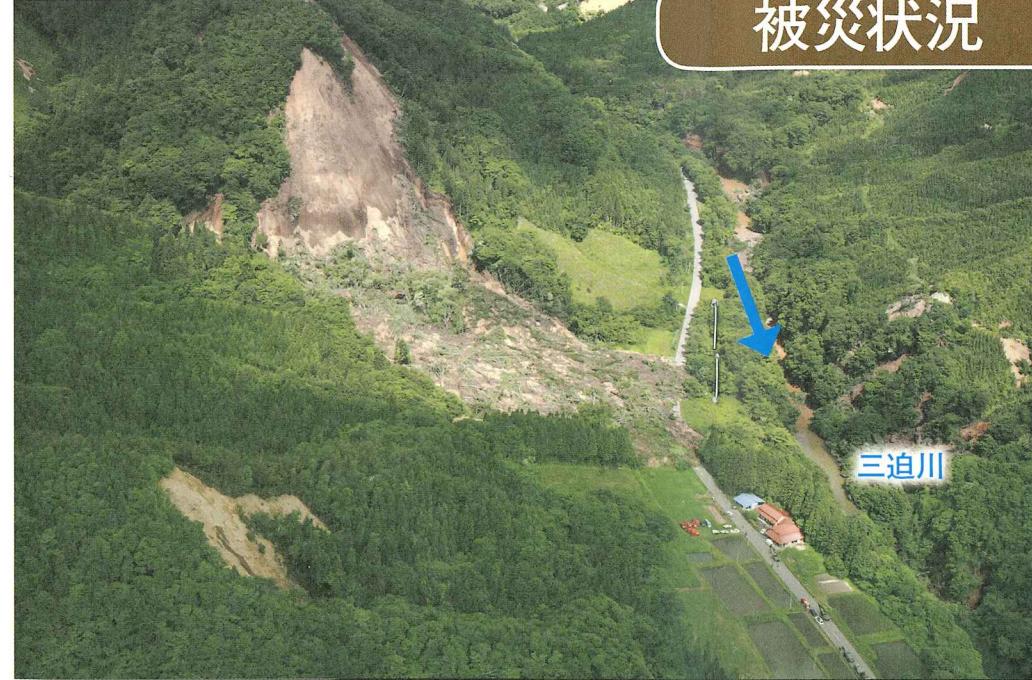
1 写真上
洞万区域で発生した大規模な山腹崩壊全景
崩れ落ちた土砂が県道を埋め尽くし、
人家近くに迫っている

山腹崩壊地では、保全対象に近接した箇所から、崩壊斜面の整形、不安定土砂の整地、法枠工などの山腹工により、荒廃地の拡大を防止した上で、緑化工を実施します。渓流荒廃地では施工効果の高い箇所を優先して、治山ダムや護岸工などの渓間工により残留する不安定土砂を固定し、渓岸浸食を抑制することで、被害の拡大・拡散を防止します。

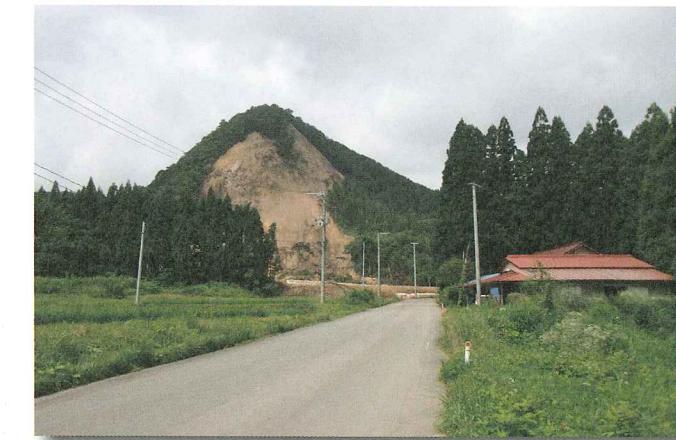
2 洞万区域 保全対象の人家と県道

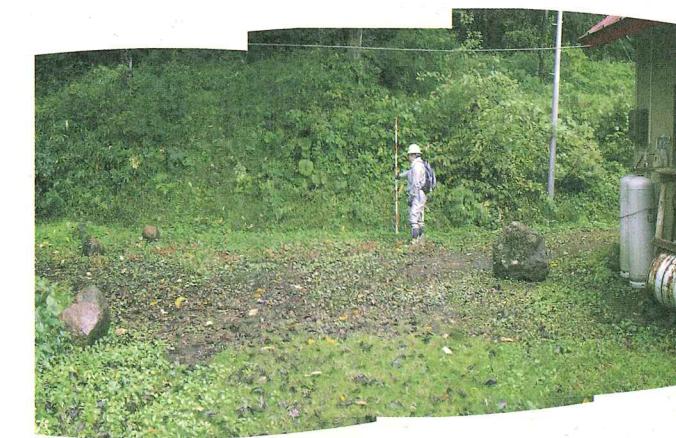
3 洞万区域 崩落した落石が民家裏へ
民家裏斜面防災点検での調査

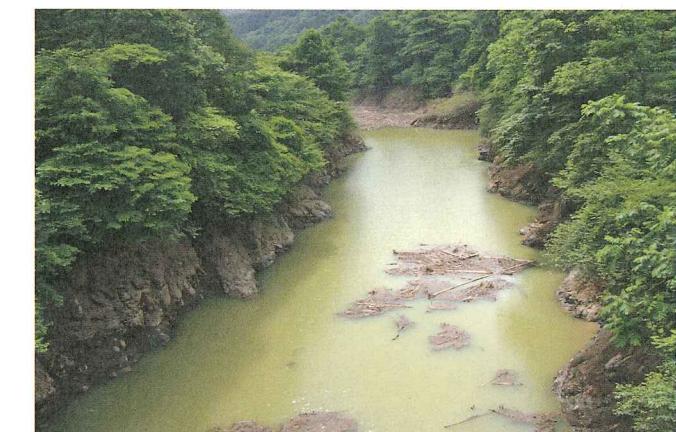
4 洞万区域 著しく浸食された三迫川の荒廃状況

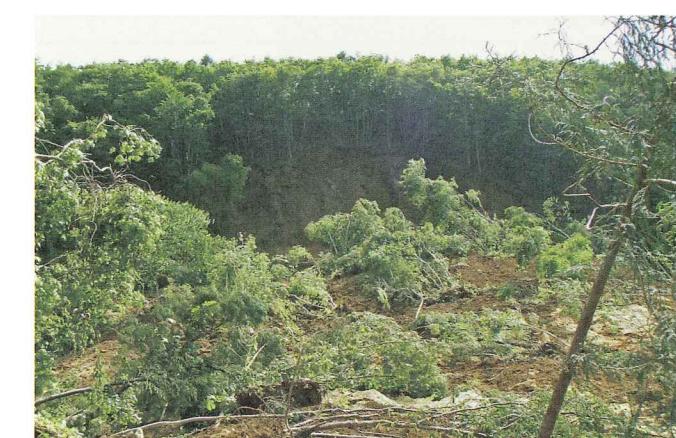
5 日影森区域 山腹崩壊地内の状況

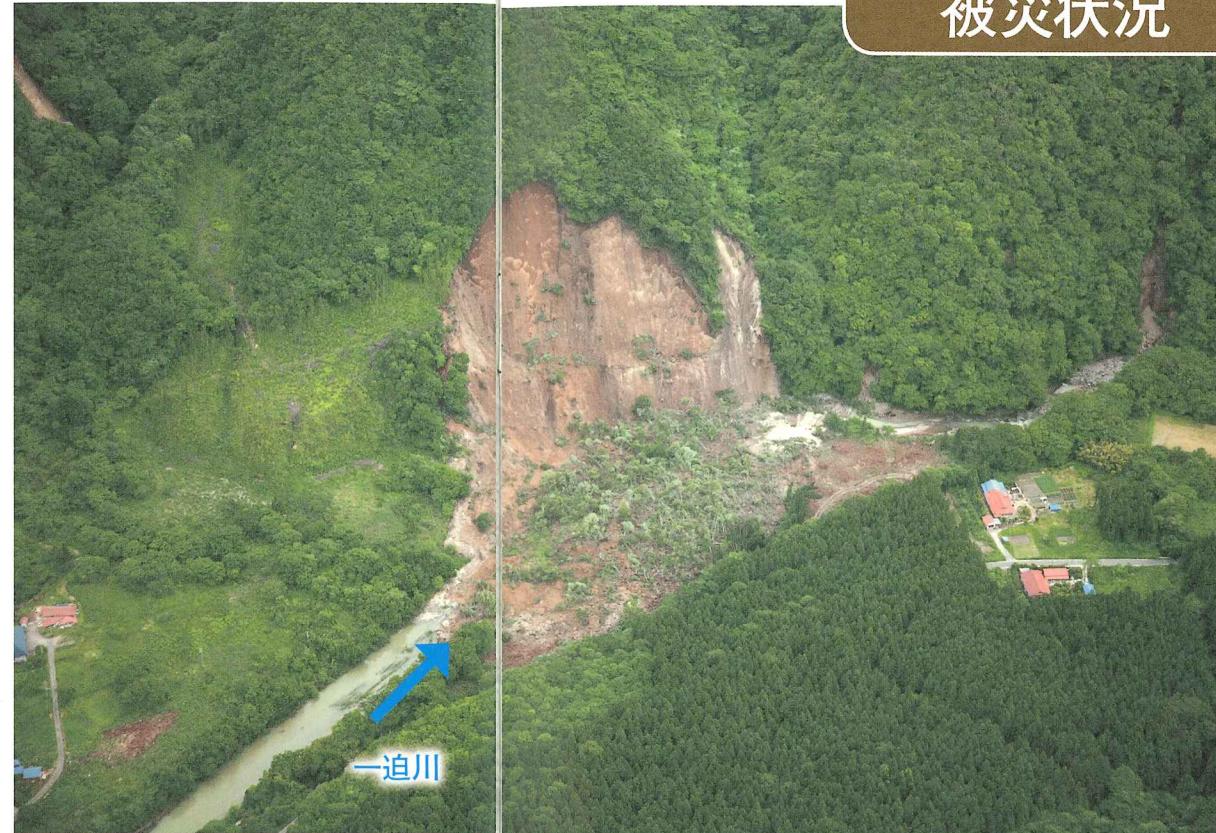
1 浅布区域 山腹崩壊により寸断された国道と河道閉塞状況

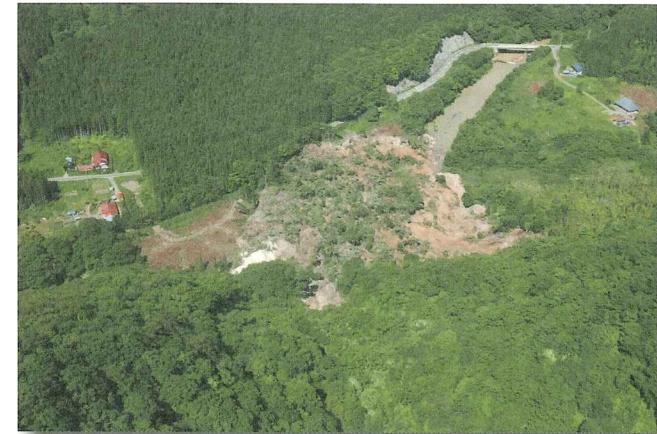
2 浅布区域 寸断された国道と河道閉塞状況(崩壊地上空より)
崩れ落ちた土砂が民家近くに迫る

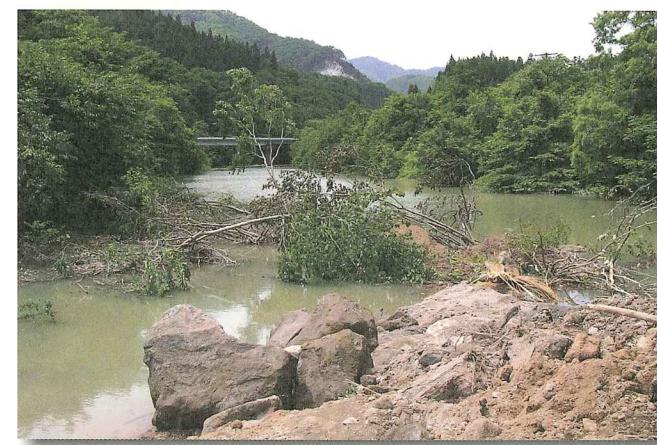
3 浅布区域 河道閉塞による湛水状況

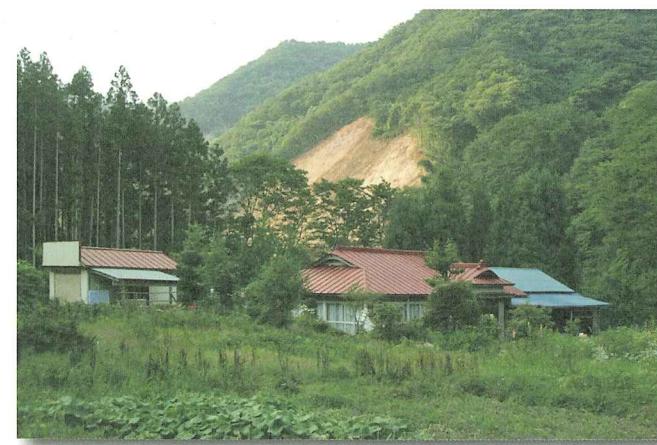
4 浅布区域 保全対象の人家と山腹崩壊

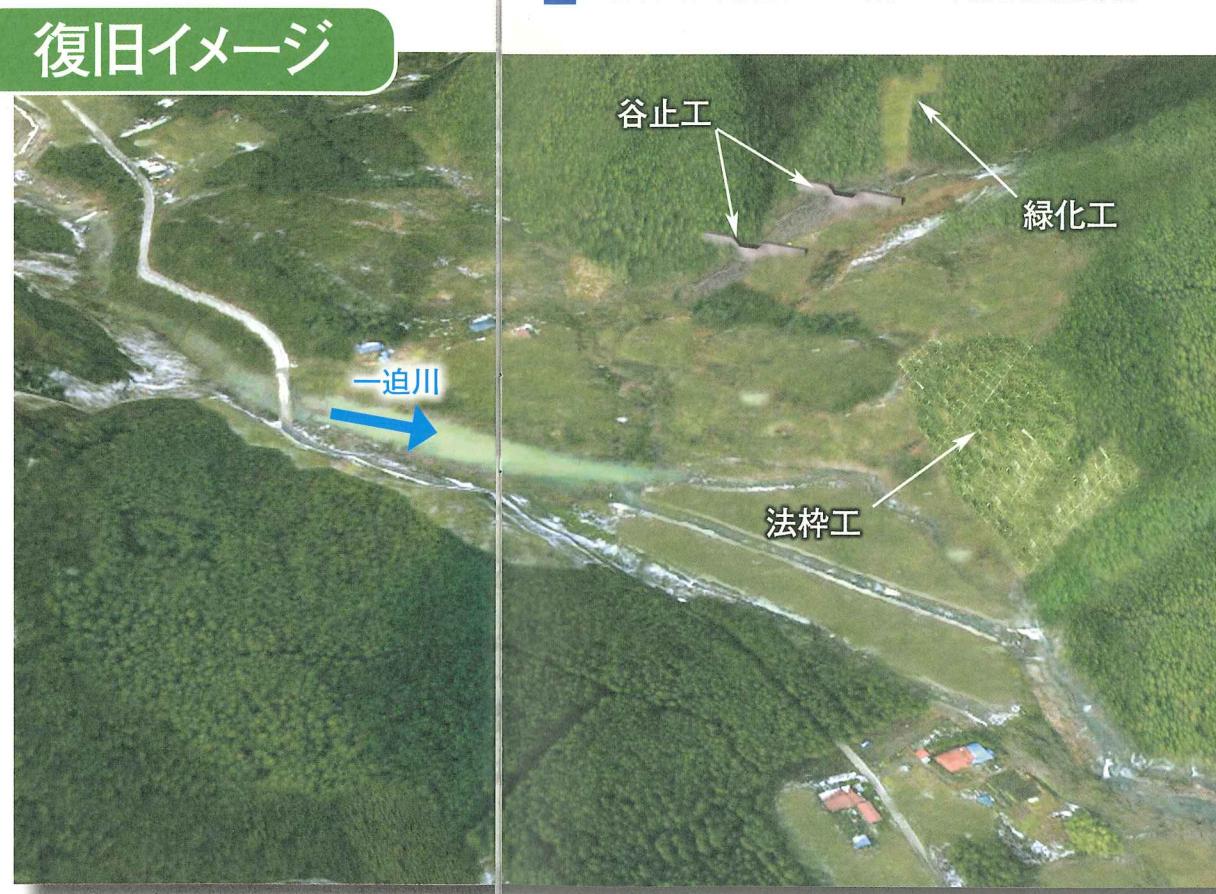
本沢軽井沢区域では、概ね緩い斜面となっているにもかかわらず、固結度の低い不安定な地盤が厚く堆積しているため、溪流源頭部を発生源とする深層の山腹崩壊を引き起こしました。地質は、両区域ともに脆弱な凝灰岩類を主体とし、一部で安山岩類や花崗岩類の分布も確認されています。

5 本沢軽井沢区域 山腹崩壊状況
