磐井川地区概成検討委員会資料

平成 29 年 7 月 26 日

東北森林管理局

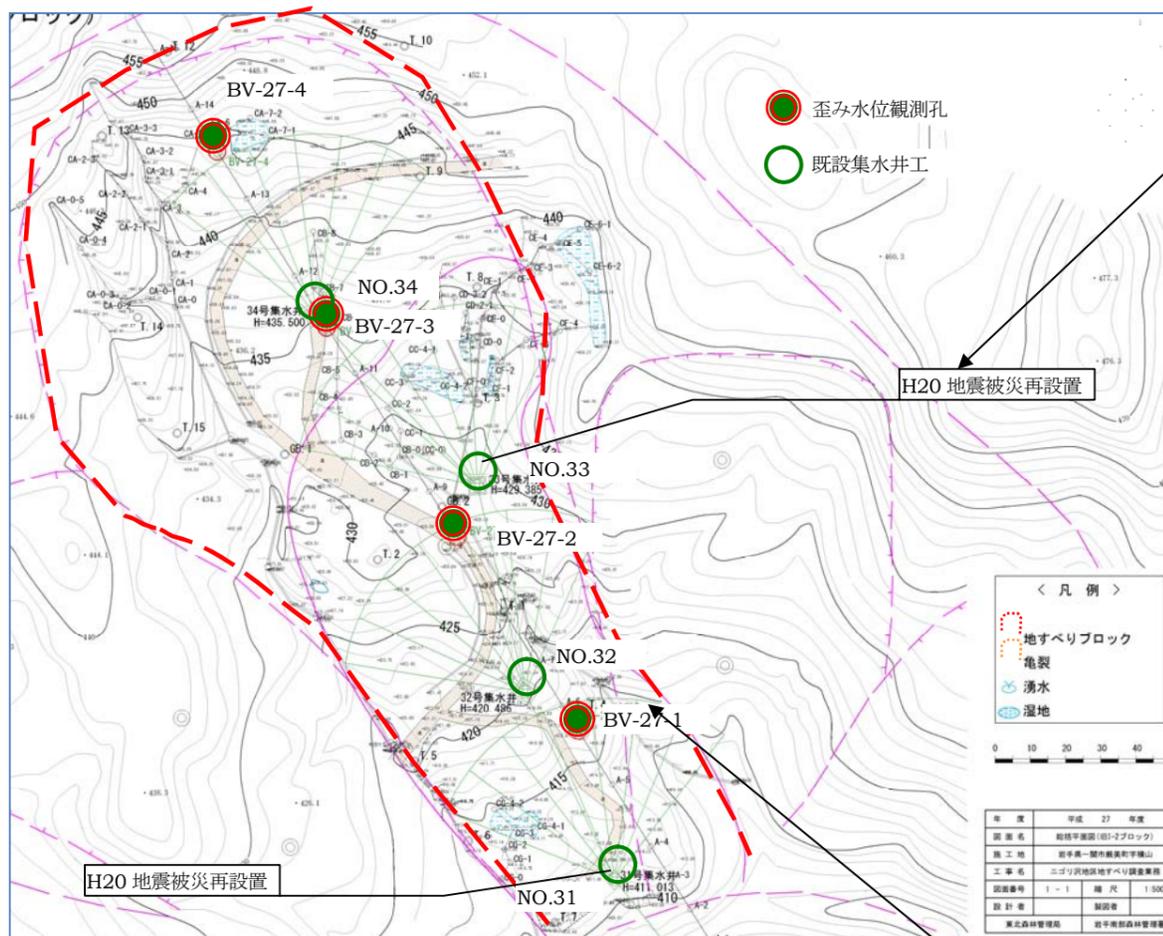
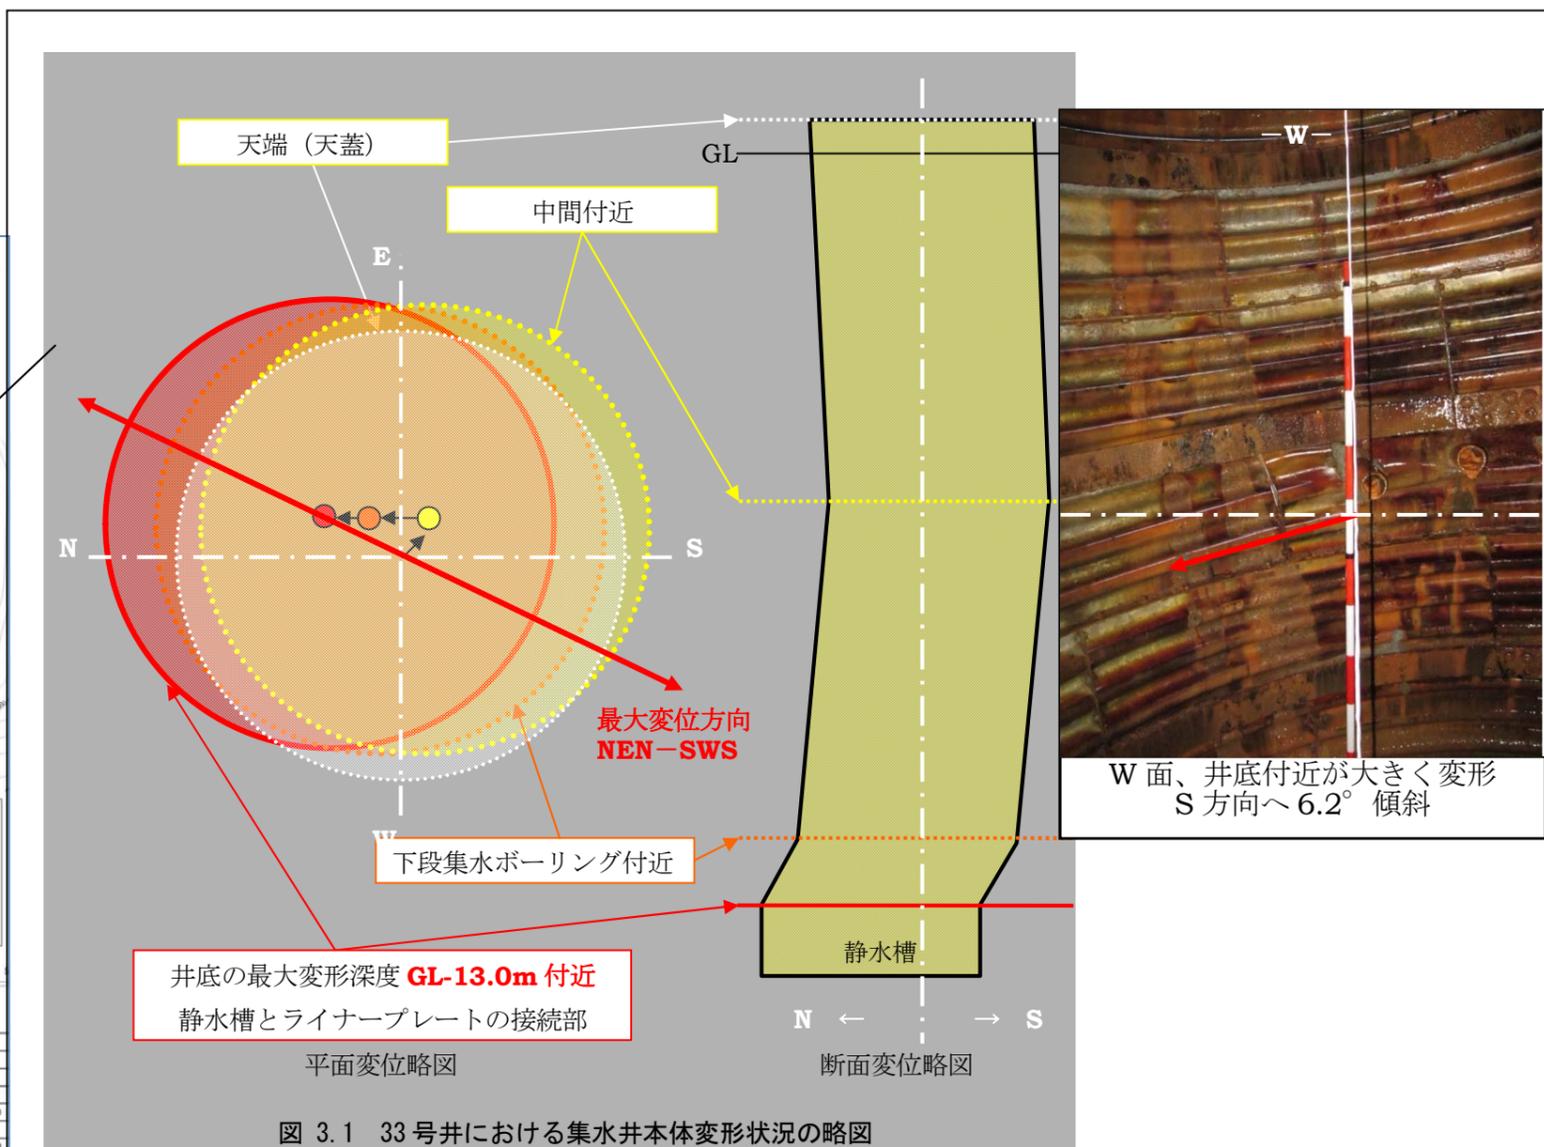
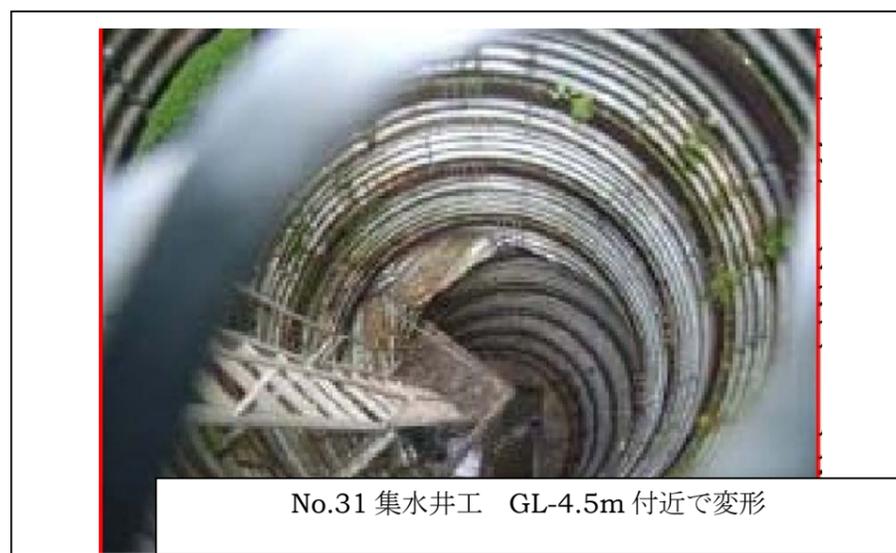
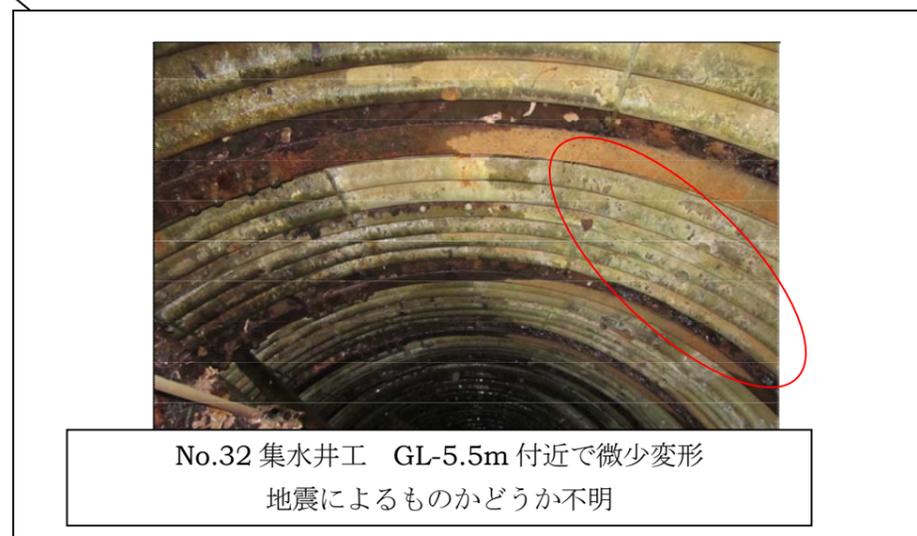
図 3.2 旧 I-2 ブロックの集水井の被災状況

- ・昭和 61 年より調査が開始され、平成 1 年にはすべての対策工が完了
- ・安全率は F=1.02 を確認した後、観測や解析が終了。当時は、優先順位を重視し他ブロックの調査に移行した可能性がある。
- ・平成 20 年岩手・宮城内陸地震により、No.31 集水井や、No.32 集水井、No.33 集水井において曲げ変位が発生。
- ・変位が大きかった No.31、No.33 集水井は、その後補修される。
- ・平成 27 年度に再度調査を実施したところ、**水位が高く F=1.038 と低い安全率**である。
- ・その対策として平成 29 年度に安山岩や泥岩付近を狙って、井内集水ボーリングを施工中。

- ・No.31 集水井は、GL-4.5m 付近で大きく変形
- ・No.32 集水井は、GL-5.5m 付近で微少変形。

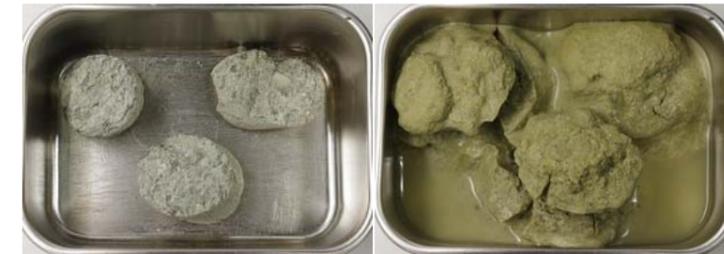
NEXCO 試験方法による浸水崩壊度試験は、試料を 80℃の炉で 24 時間乾燥させたあと清水で浸水させる方法であるが、ほとんどの試料で崩壊度が D 判定となった。トンネルより離れた泥岩試料では A 判定となる傾向があるが、トンネル付近の泥岩試料は崩壊度が C・D 判定に進行するため、トンネル掘削による影響により風化が進んでいると判断される。下の写真は浸水崩壊度試験の状況写真であるが、泥岩試料は岩塊が結束力を失って‘崩壊’しているのに対し、凝灰岩試料は吸水して‘膨張’している。

写真 3.1 凝灰岩試料の浸水崩壊度試験状況 (左 : 初期状態, 右 : 浸水 24 時間後)

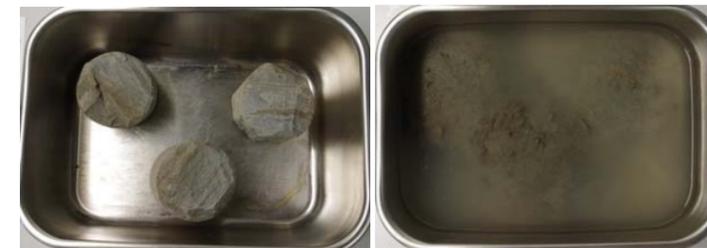
写真 3.2 泥岩試料の浸水崩壊度試験状況 (左 : 初期状態, 右 : 浸水 24 時間後)

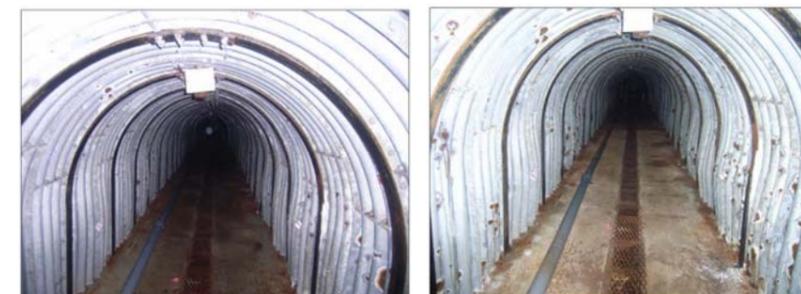
以上より、ニゴリ沢排水トンネルでは、トンネル周辺の地山が膨張することでライナープレートや H 形鋼、インバートコンクリートに変状を生じさせたと結論づけている。

写真 3.3 左 ; H19 年の状況、右 ; H23 年の状況 (同箇所撮影)

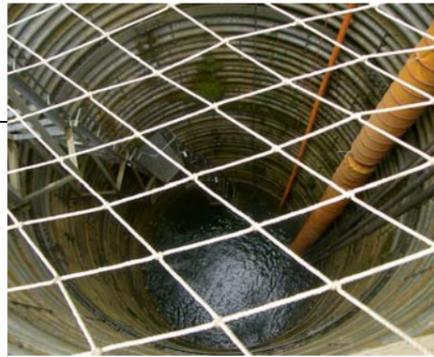
- 追加集水ボーリングの効果判定 → 効果有り
- 平成 27 年 9 月 11 日の豪雨により集水井の水位上昇が発生
 - 平成 28 年度に集水井内水位を観測
 - 7 号集水井と 11 号集水井にて豪雨時にオーバーフローあり。(静水槽から数m上昇しボーリング足場が湛水)
 - 7 号集水井内の排水ボーリング追加を計画する。

H27.9.11 に 7 号集水井が湛水

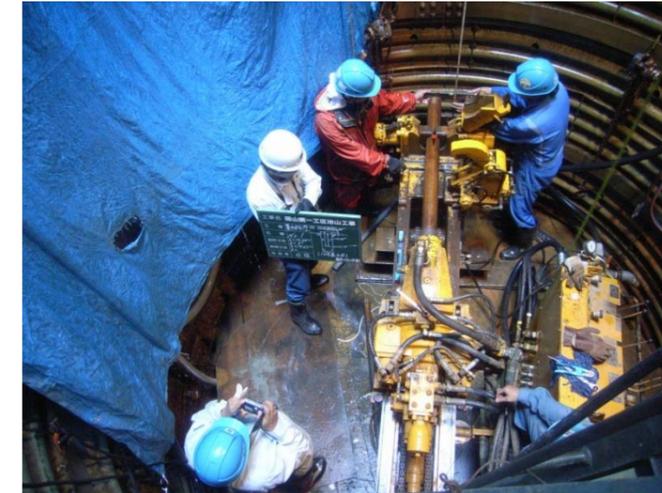
写真 6.3 岡山12号集水井内の追加集水ボーリング工

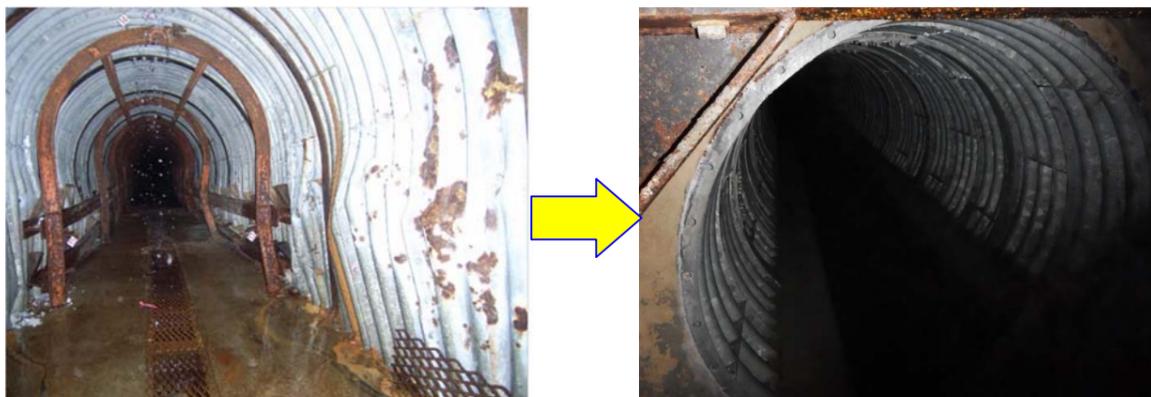
写真 6.1 ニゴリ沢排水トンネルの補修（ライナープレート内挿、ロックボルト+発泡モルタル）

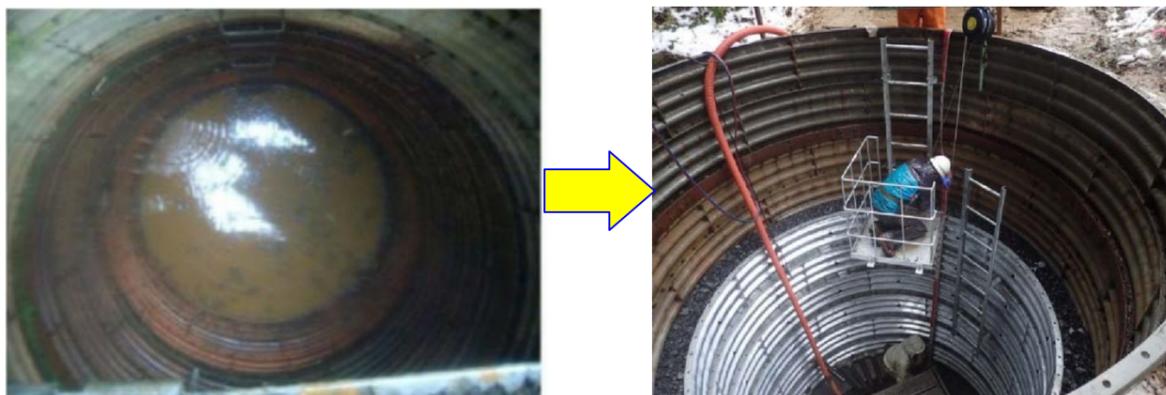
写真 6.2 産女川1号集水井の補修（内挿）

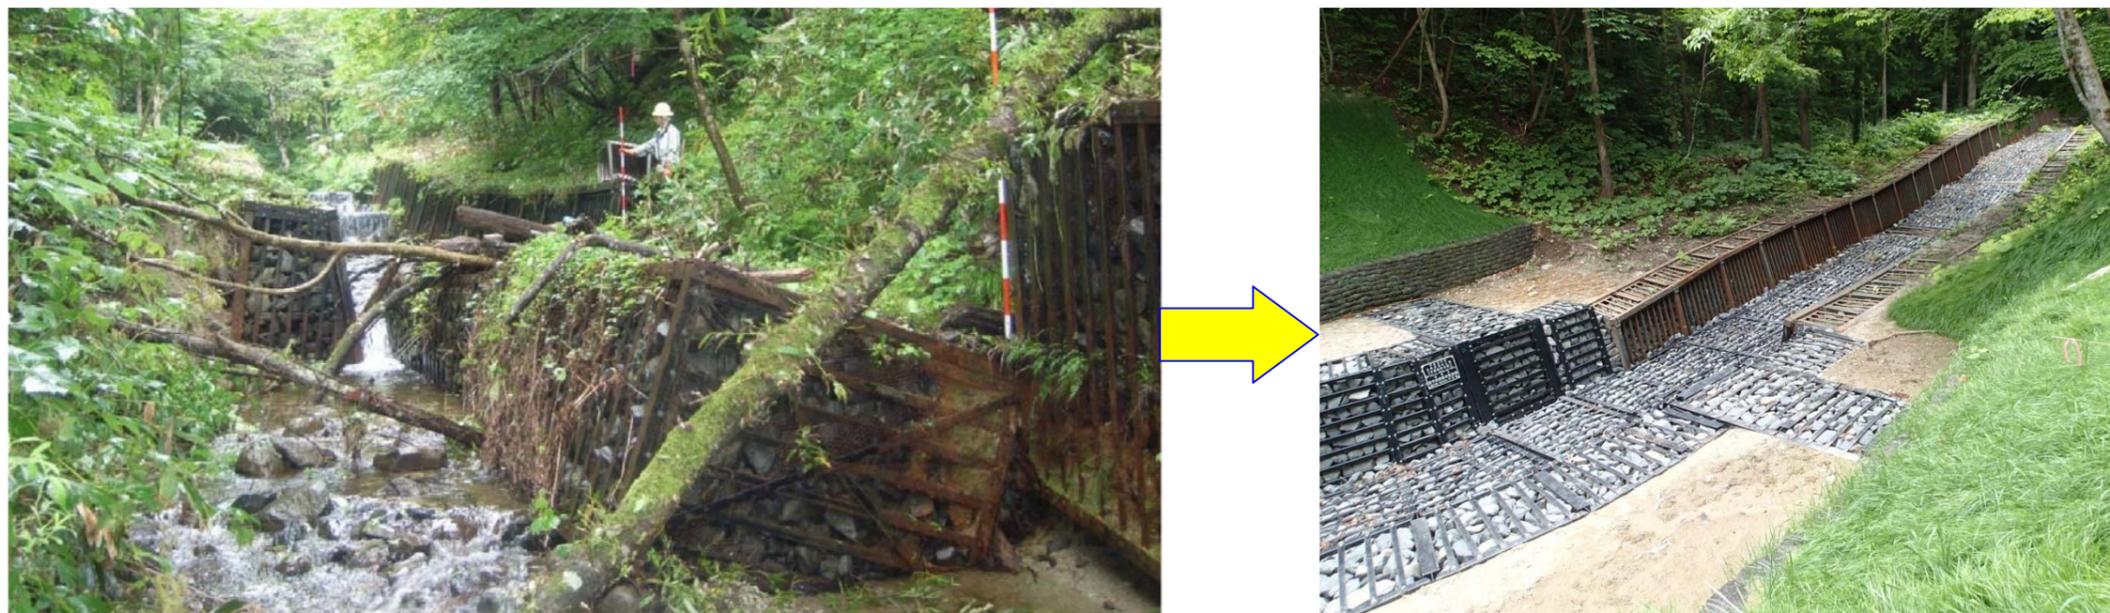
写真 6.4 五串沢流路工（昭和 58 年、平成 9 年、平成 13 年に施工）：被災状況と復旧工事完了後（平成 28 年に補修）

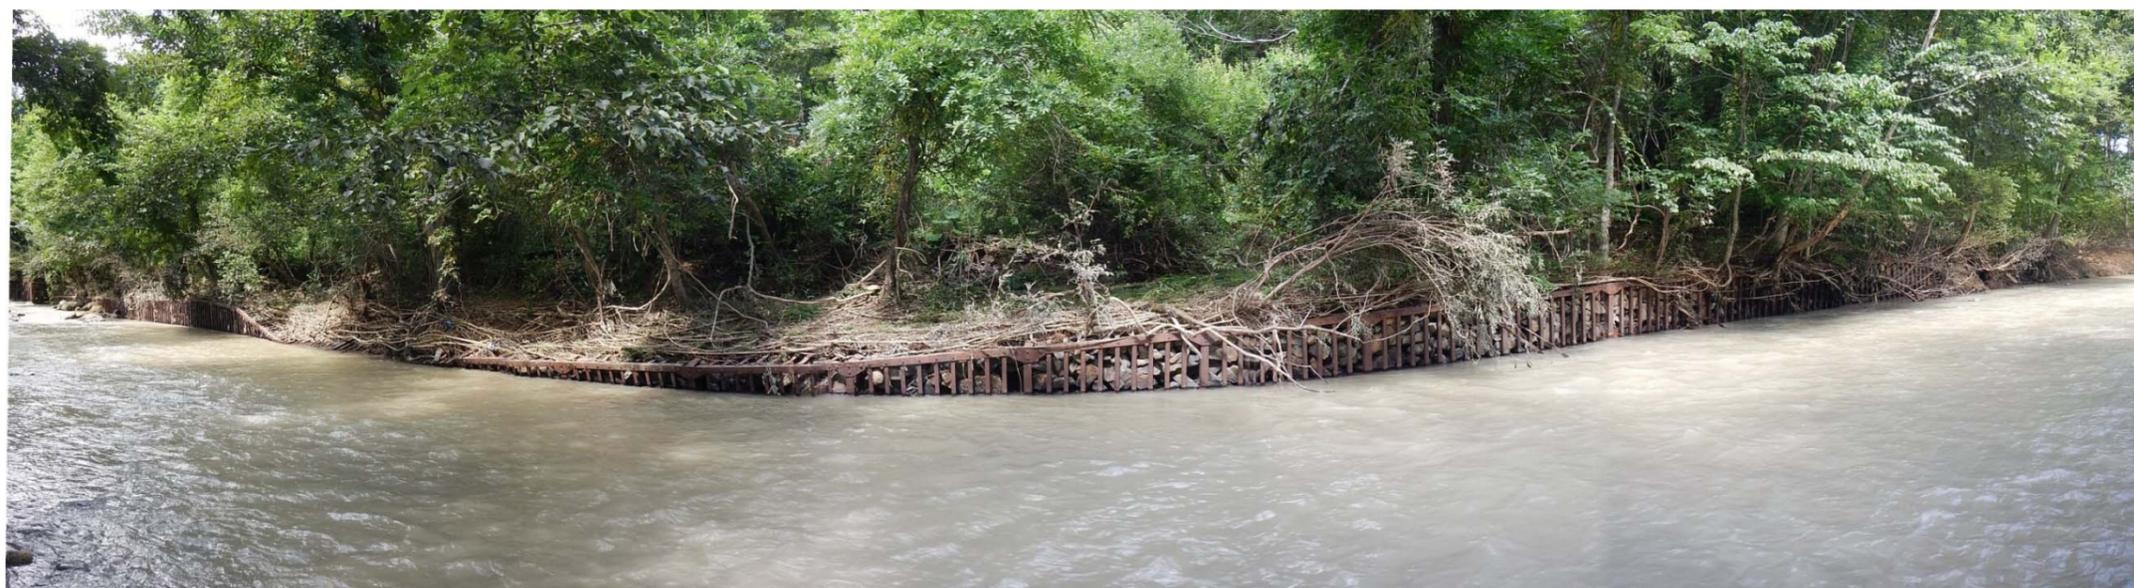
写真 6.5 産女川 1 号護岸工：洗掘により沈下し、施設機能が大きく損なわれているため、平成 28 年度に補修設計を実施、平成 29 年度に補修工事予定。

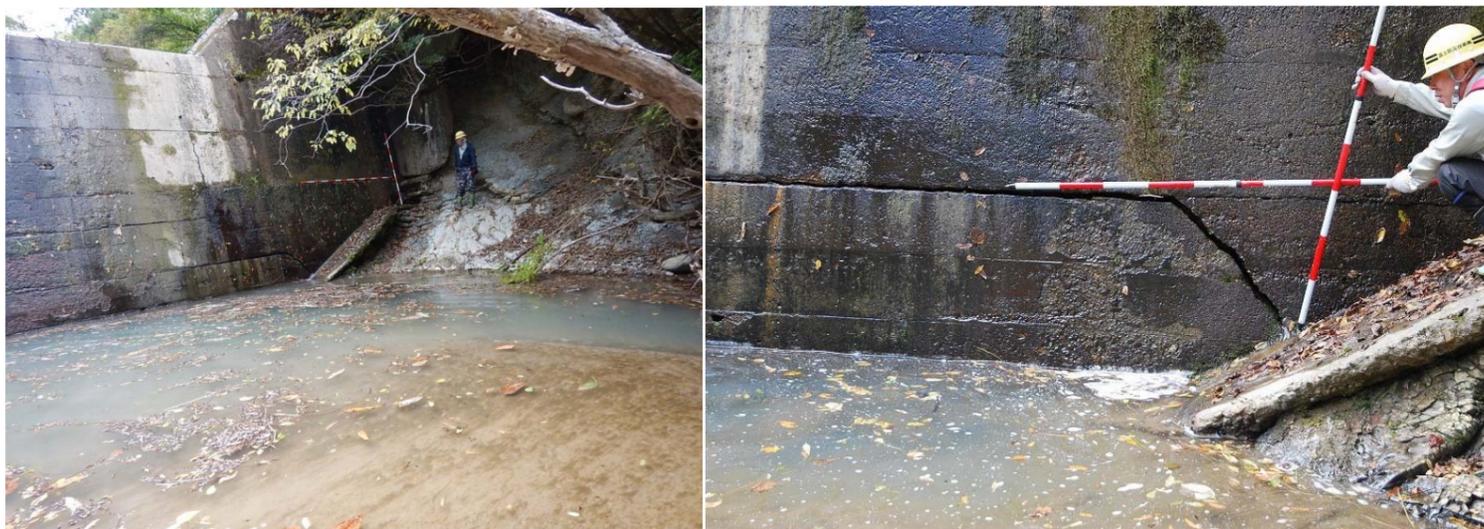
写真 6.6 産女川 5 号治山ダム (堤体に亀裂が認められる)

施設機能は果たしている。対策工法 (案) としては、

- ・ U 字カットしてコンクリート系材料を充填
- ・ ビトパッカー工法

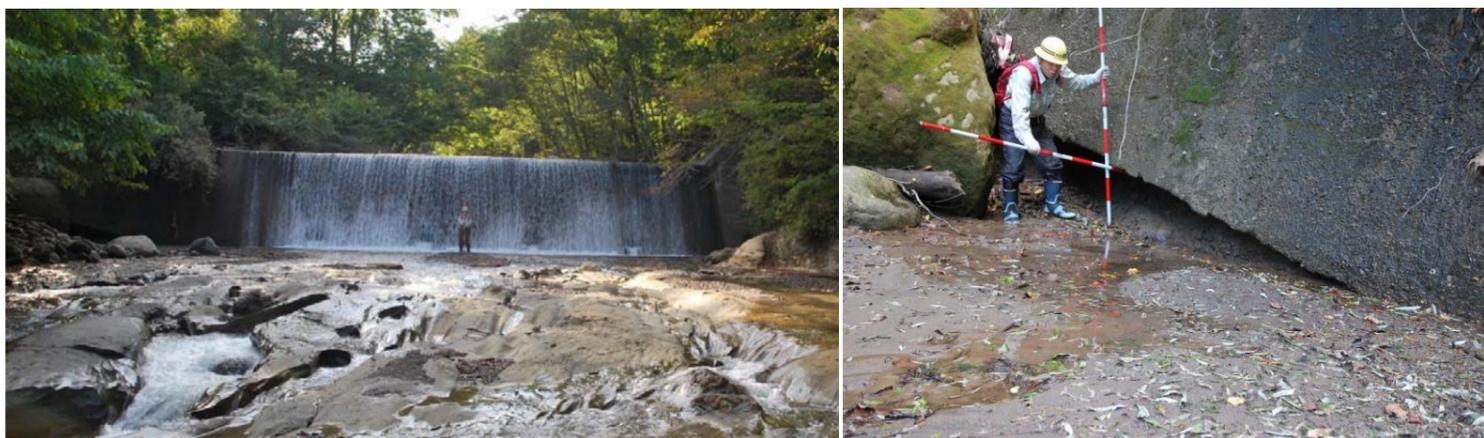
写真 6.7 産女川 11 号ダム (右岸側袖分の基礎部が空いている。)

施設機能は果たしている。対策工法としては、

- ・ コンクリート系材料で洗掘箇所を充填
- ・ 布製型枠にコンクリート系材料を注入

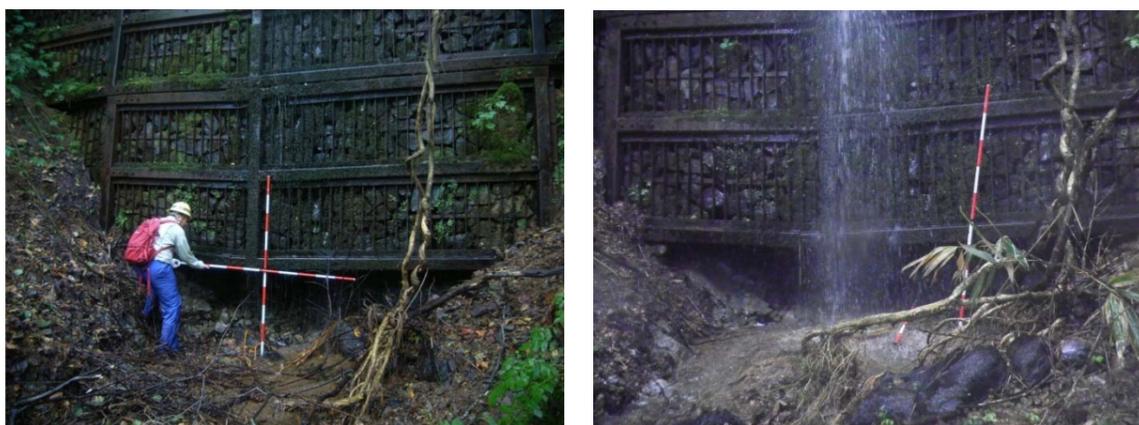
写真 6.8 ホドホリバ 5 号ダム (基礎部の洗掘)

流量が比較的少ない支流のホドホリバ沢にあることや施設機能は果たしているため、優先度は低い。
