# 磐井川地区民有林直轄地すべり防止事業 第2回概成検討委員会資料

平成30年1月29日（月）

東北森林管理局

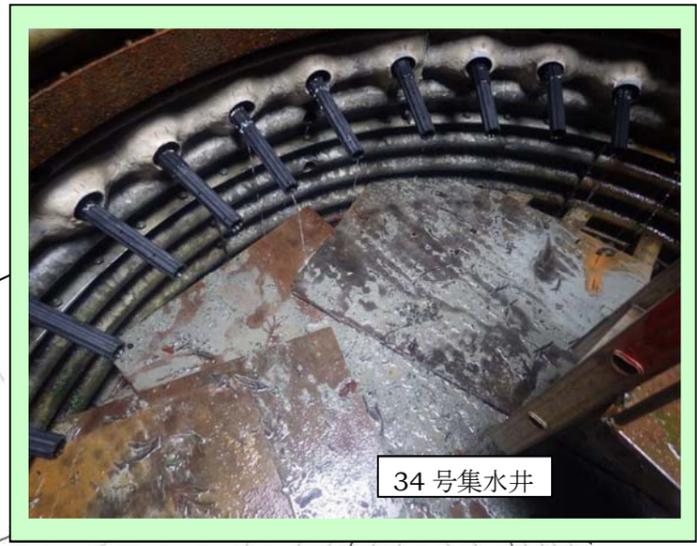
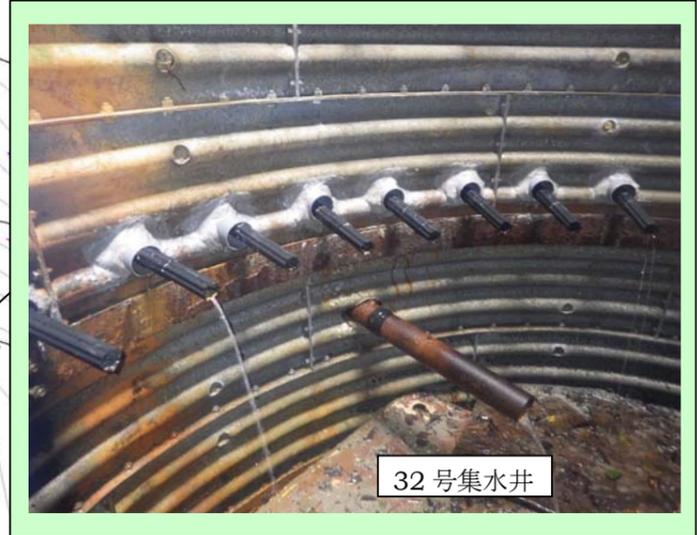
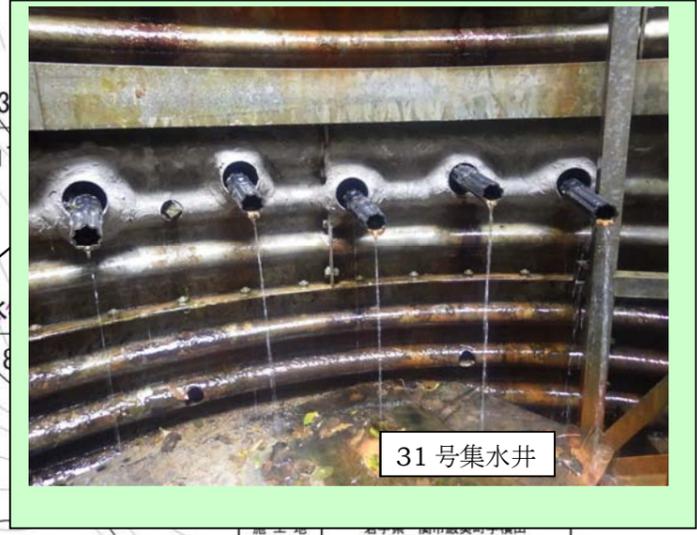
図 3.2 ニゴリ沢旧 I-2 ブロック工事实施状況

- ・ H29年8月10日に追加集水ボーリングが完了。
- ・ H29年10月30日に水路工が完了。
- ・ いずれも集水状況は良好である。

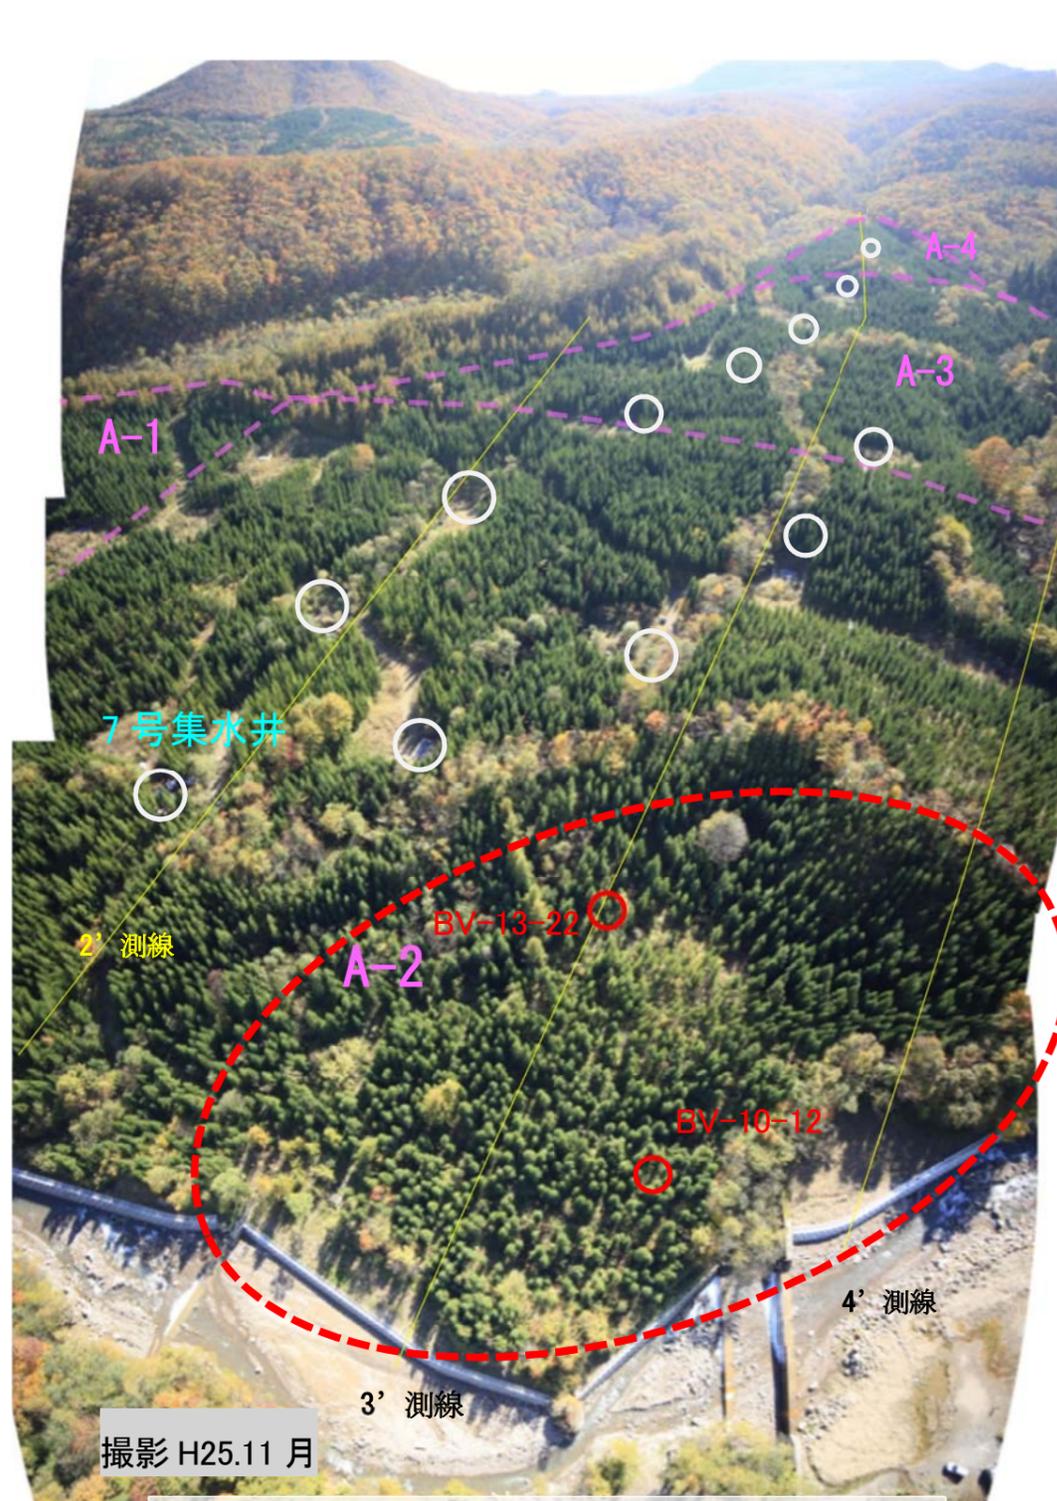
A-2 ブロック西側末端部 (破線赤丸) の現況

岡山 A-2~4 ブロックの末端付近はすべり面の深度が産女川の河床よりも低い。特に A-2 ブロック西側末端部の標高は河床から比高 10m 程度である。したがって排水ボーリング工の吐口の標高を確保しにくいので集水井工を配置していない。

踏査の結果、地表に地すべり滑動を示す変状は認められなかった。

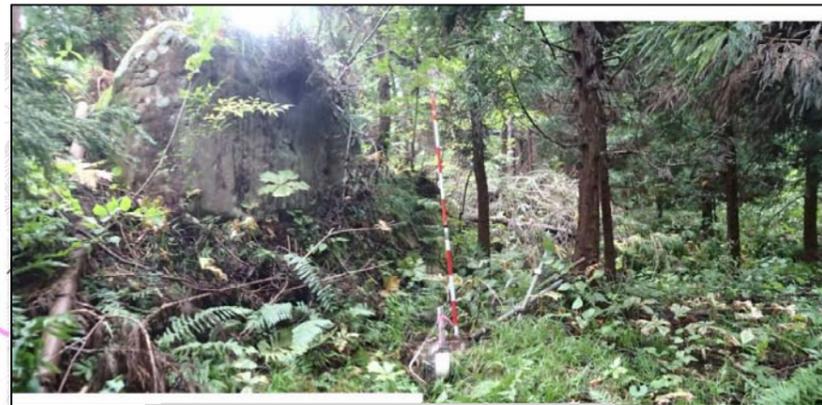
BV-13-22 周辺現況 (H29.9)

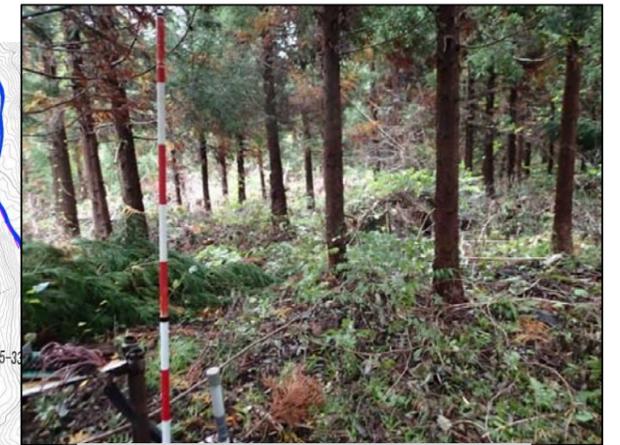
BV-10-12 周辺現況 (H29.9)

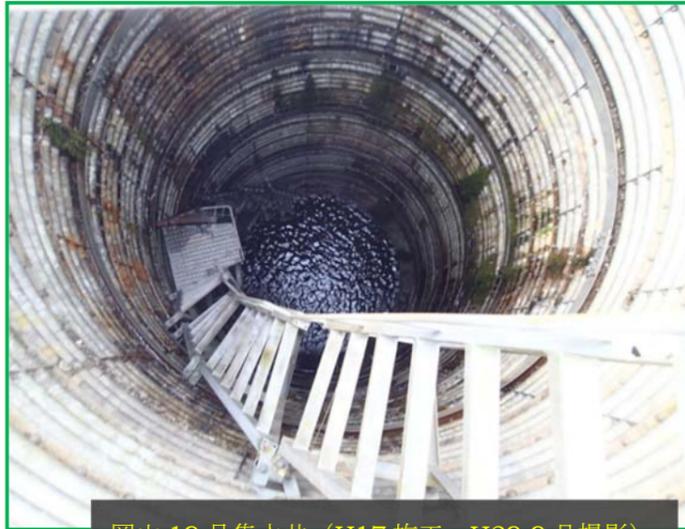
岡山 19号集水井 (H17 施工、H29.9 月撮影)  
(H25 点検時異常なし)  
(H29 点検時異常なし)

平成 29 年度 9 月に両集水井並びに地内を点検したが地すべり性の変状は認められなかった。  
なお、平成 25 年度の施設点検でも施設周辺に地すべり性の変状は無く、施設にも異常は認められていない。

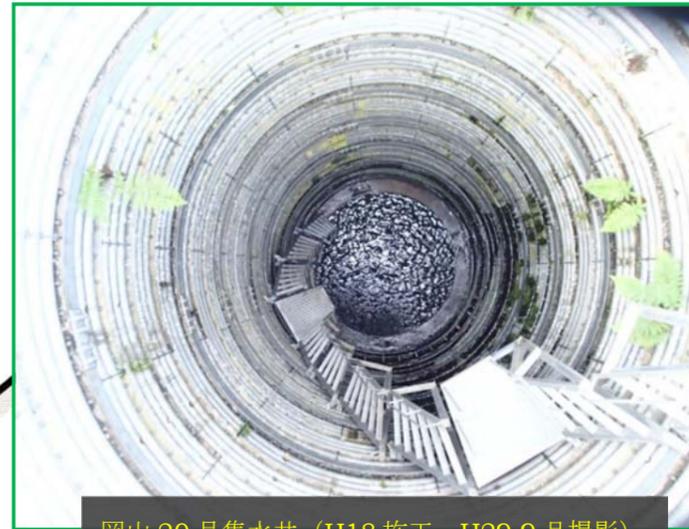
岡山 20号集水井 (H18 施工、H29.9 月撮影)  
(H25 点検時異常なし)  
(H29 点検時異常なし)

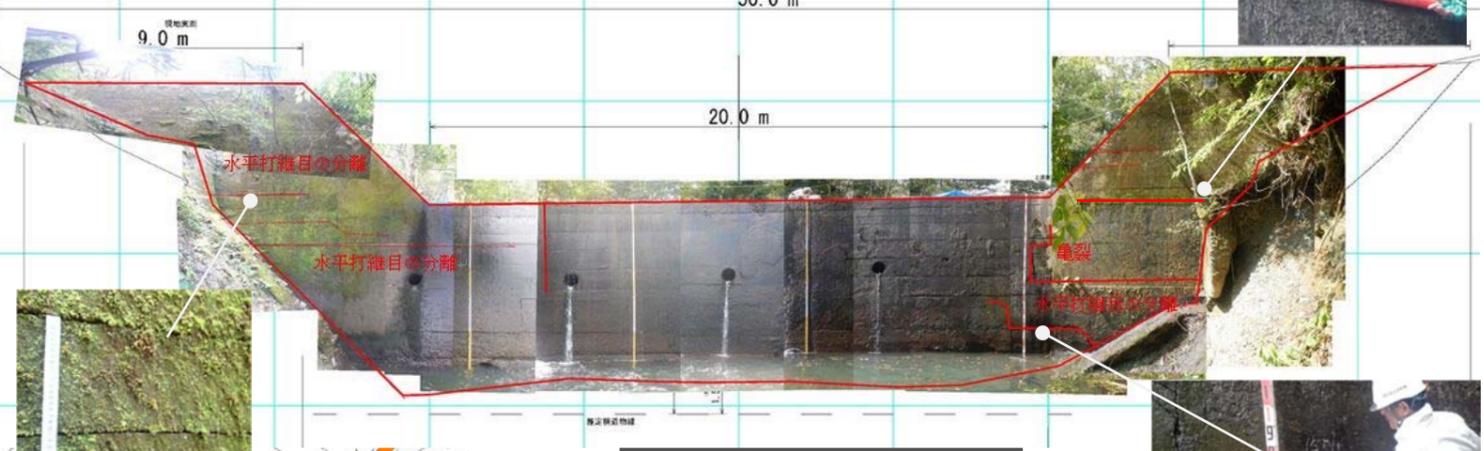
以上のことから、産女川 No.5 治山ダムに生じている亀裂や水平打継目の開口分離は、平成 20 年、平成 23 年の大地震における地震動で堤体が揺さぶられたために発生したと推定する。

堤体下部におけるシュミットハンマーによるコンクリート圧縮強度測定結果は 19.4~21.6N/mm<sup>2</sup> (σ 28 換算強度)

産女川 No. 5 治山ダム現況 (S44 施工) (H29.9 月撮影)

E-1 ブロックの地すべりは考慮せずに堤体のみを補修対象とする。

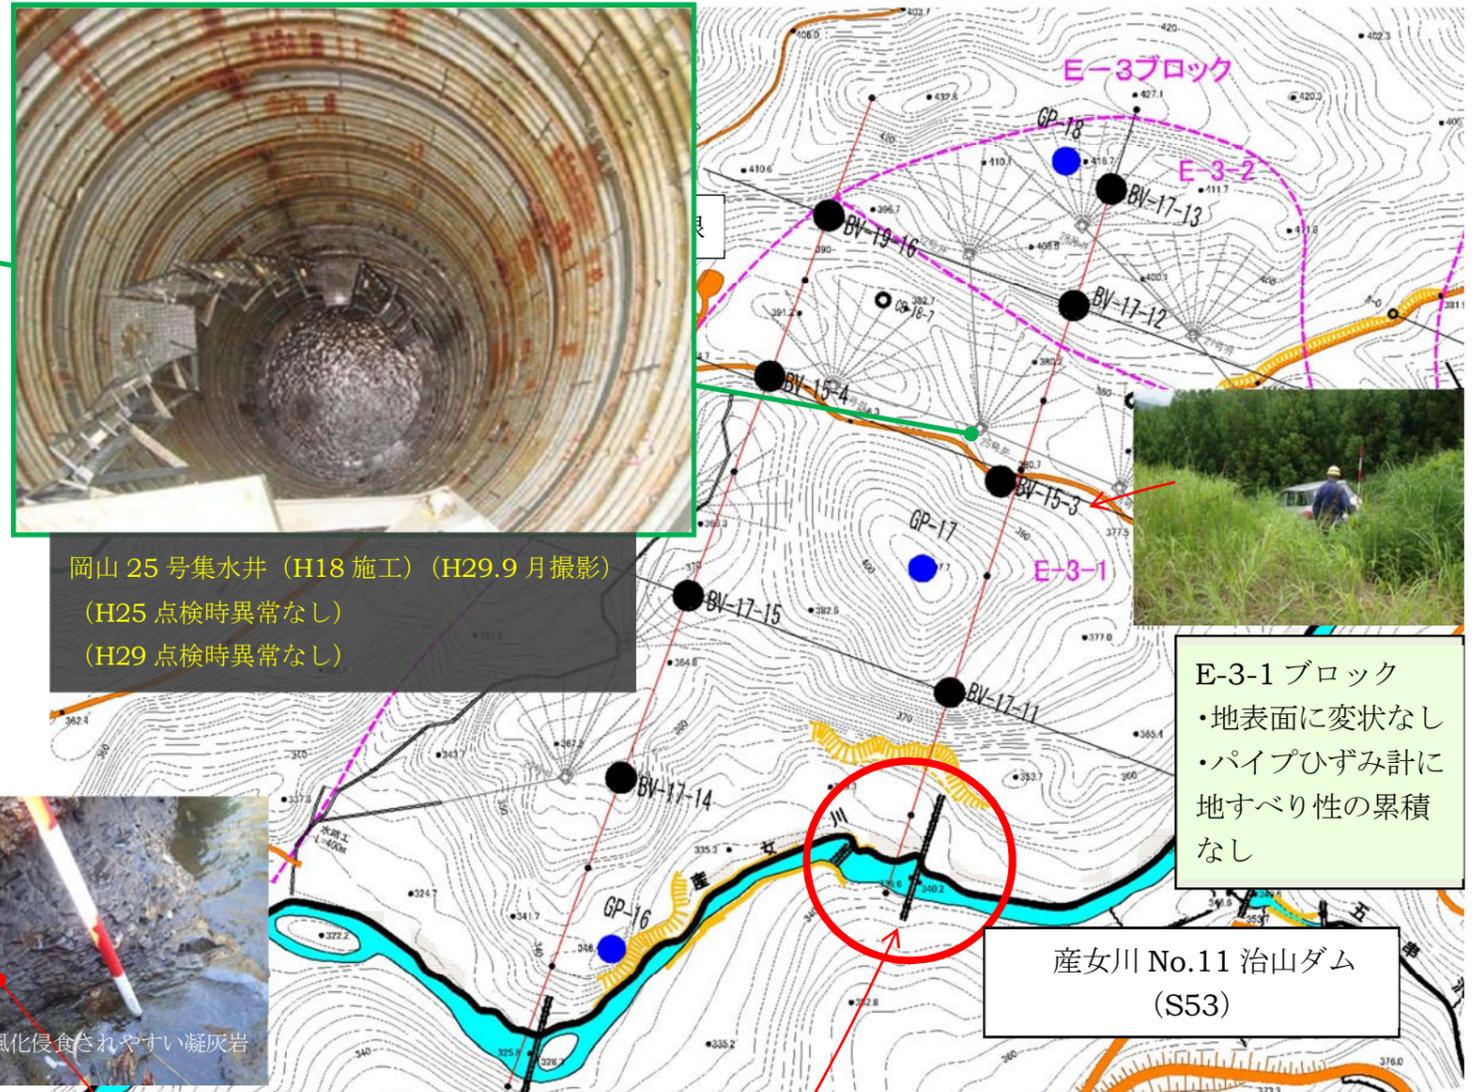
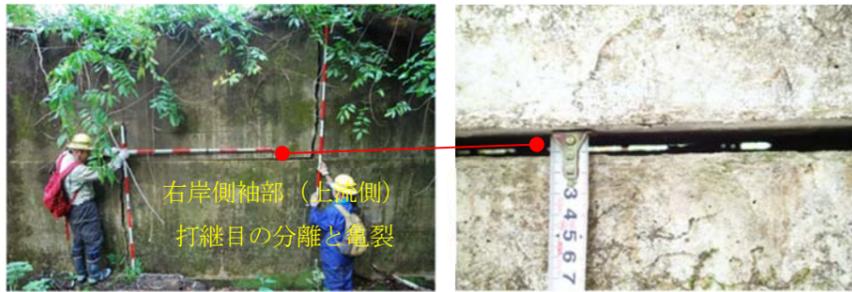
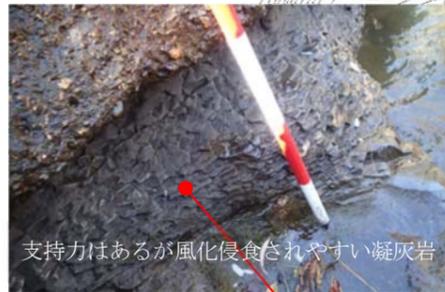
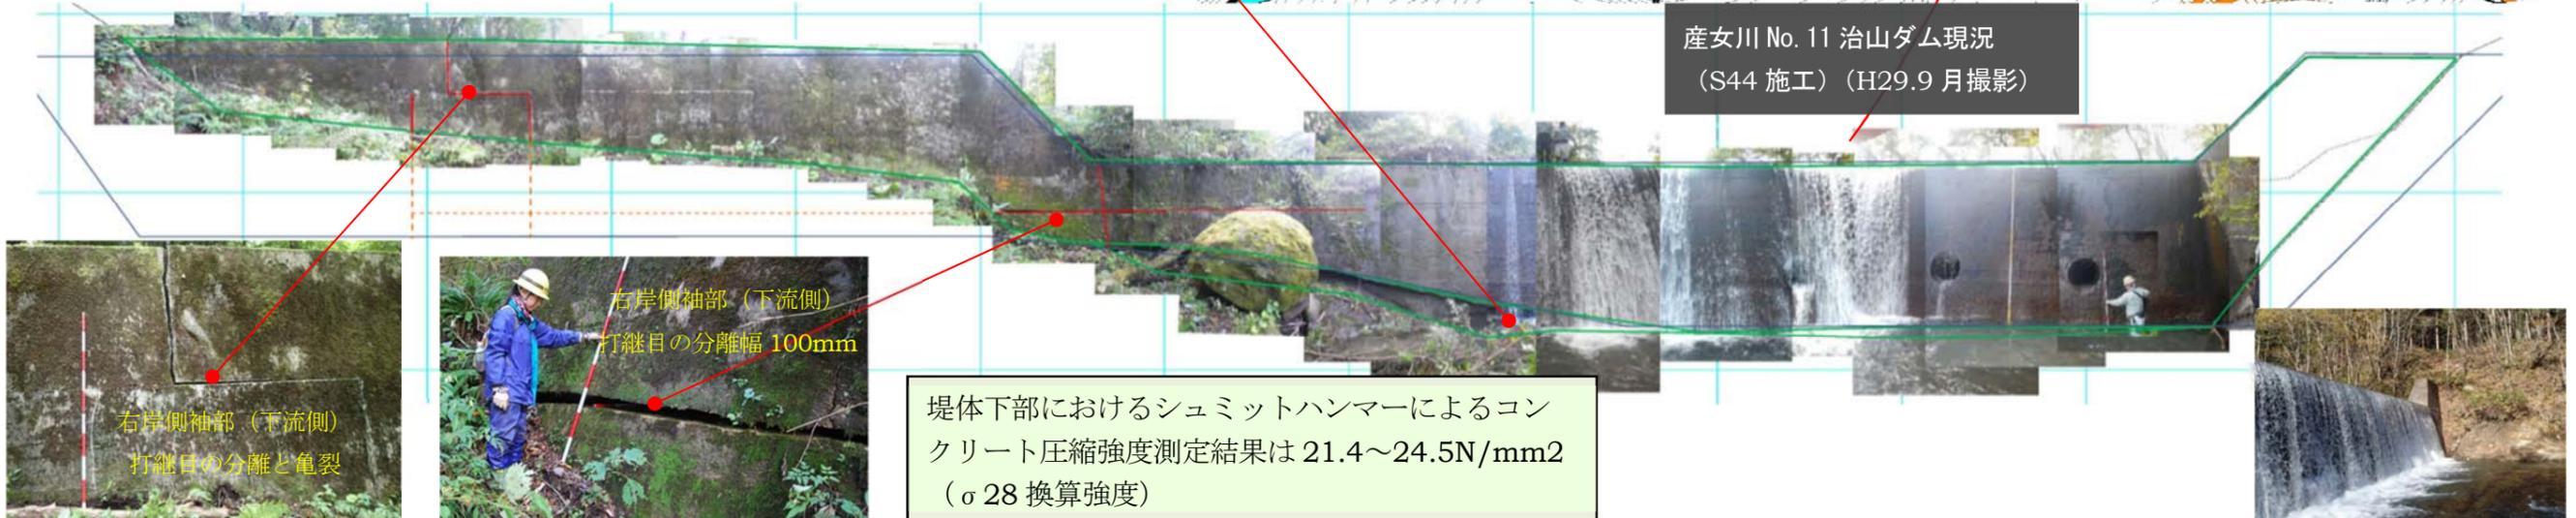
図 6.3 産女川 No.11 治山ダムおよび周辺対策工の現況

岡山 E-3 ブロックにおいて平成 25 年度に実施した施設点検では施設周辺に地すべり性の変状は無く、施設にも異常は認められなかった。

産女川 No.11 治山ダムに直近のパイプひずみ計観測孔 BV-16-5 号孔においては平成 20 年、平成 23 年の大地震において一時変動を示したが、その後は地すべり性の変動は生じていない。

以上のことから、産女川 No.11 治山ダムに生じている亀裂や水平打継目の開口分離は、平成 20 年、平成 23 年の大地震における地震動で堤体が揺さぶられたために発生したと推定する。

E-3-1 ブロックの地すべりは考慮せずに堤体のみを補修対象とする。

施設の転倒防止のためには、洗掘防止のための根継ぎが必要。

施設の延命措置のためには、堤体内部の空洞を通道として水や空気が流入出することによる堤体コンクリート成分の溶脱（化学的浸食、風化・老化）や、中性化の進行による堤体コンクリートの劣化を防ぐ必要がある。従って、開口部を塞ぐ工法を採用する。

検討の結果、補修工法は根継ぎ+①増厚コンクリート工による開口部を塞ぐ案を採用し、補修工を計画する。
