2-3 「銅山川地区民有林直轄地すべり防止事業」の全体計画変更経緯

2-3-1 全体計画変更に至った事象

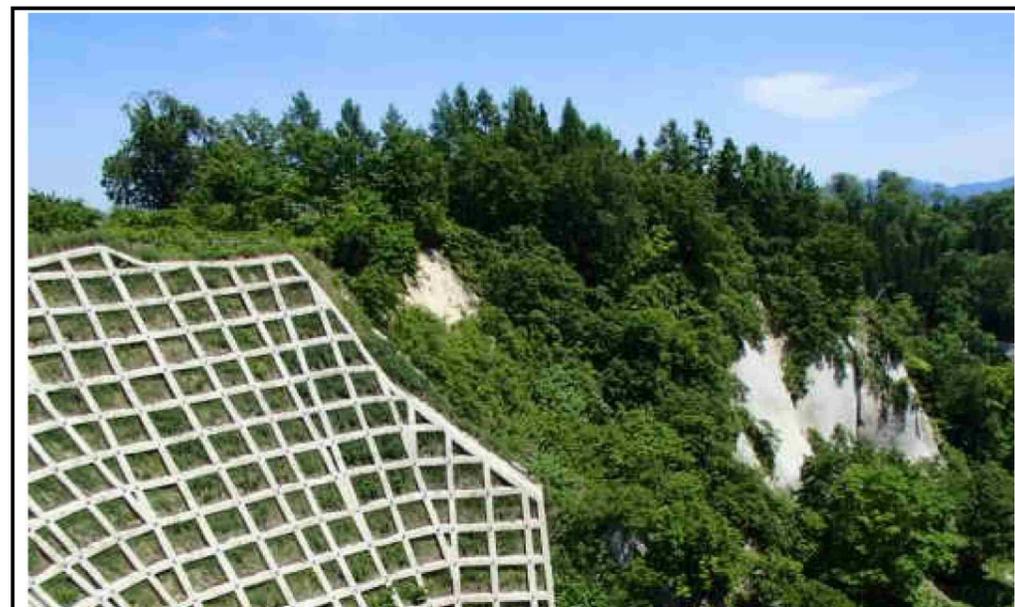
ただし、平成 27 年春期の施工開始時に隣接する崩壊地の影響により、“安全に削孔機械を設置することが困難な状況”が報告された。

写真 5 「No.3 排水トンネル工」計画路線付近の崩壊地<遠景>

- ・換気孔の施工可能な位置まで移動させる
- ・換気孔位置に合致したトンネル開削（延長）計画とする
- ・トンネル開削計画に合致した「落込みボーリング工」計画とする

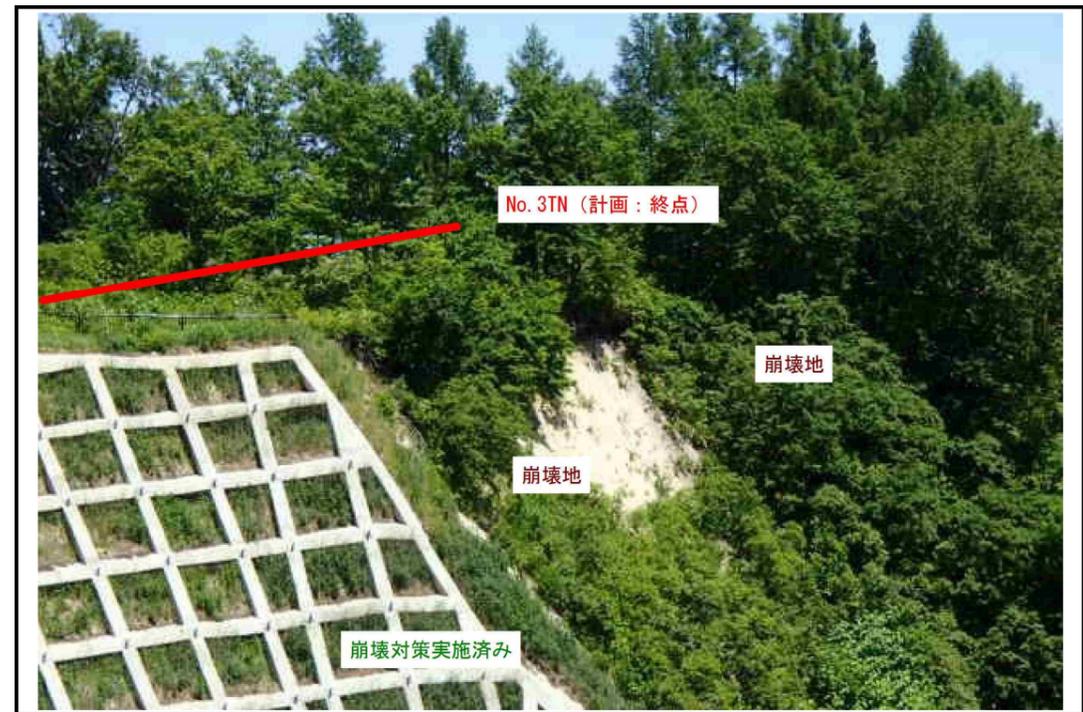
写真 6 「No.3 排水トンネル工」計画路線付近の崩壊地<近景>

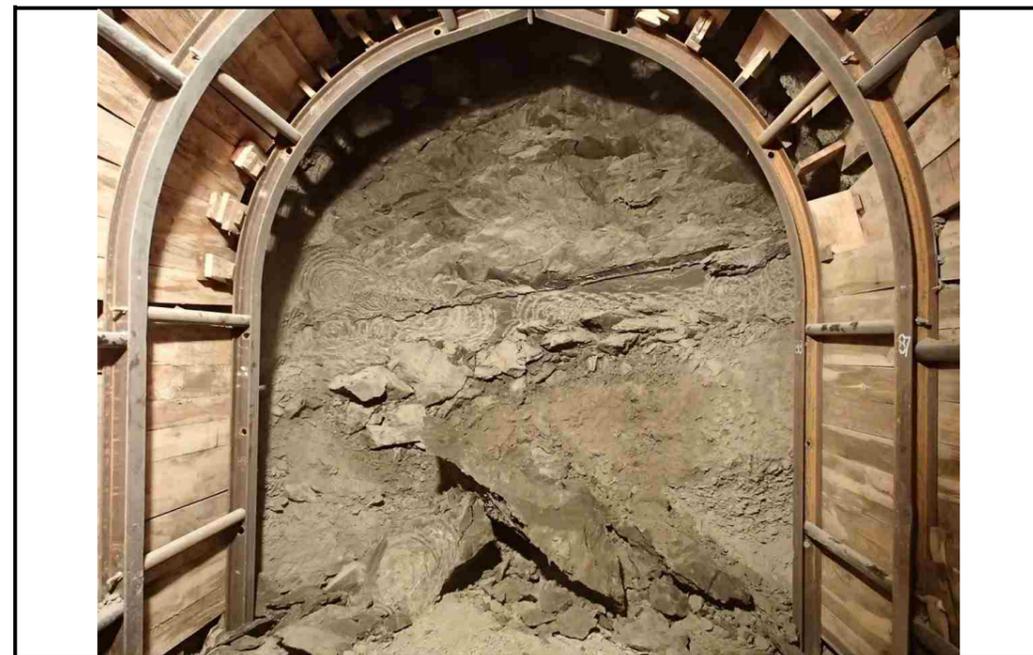
平成 27 年 12 月上旬に、「No.5 排水トンネル工」開削作業中の切羽面において“破断面”が確認された。場所は、既存調査孔“CW-3”付近である。

写真 7 「No.5 排水トンネル工」切羽面で確認された破断面

以上の追認調査の結果を受けて、「No. 5 排水トンネル工」の計画延長を短くすることになった。ただし、「排水トンネル工」の延長を短くすることは「落込みボーリング工」の施工範囲も併せて短くなることになり、全体計画としてはそれを補う対策工の追加が必要となった（2-6-1 での検討）。

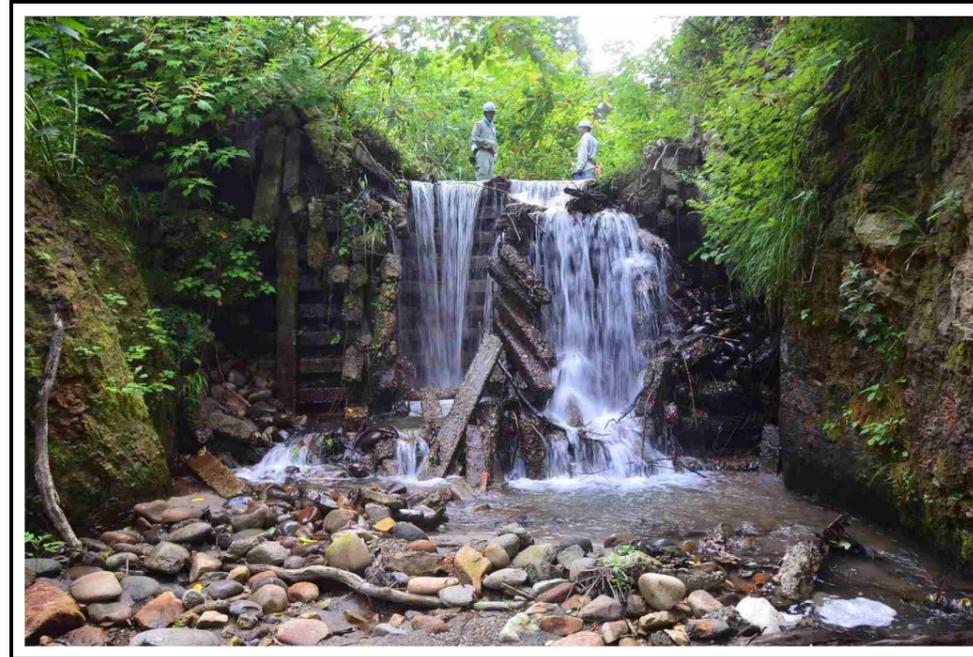
<施設 4 (A+評価)：コンクリート枠ダム工> “測点 No. 47 付近”

施設の破損により機能が損失している状況である。現段階では背面堆積土を扞止している状況であるが、近い将来施設の倒壊により多量の土砂が流出する危険性が高い（平成 29 年度に完全に倒壊した）。

写真 8 被災施設の状況<施設 4：山形県施設>

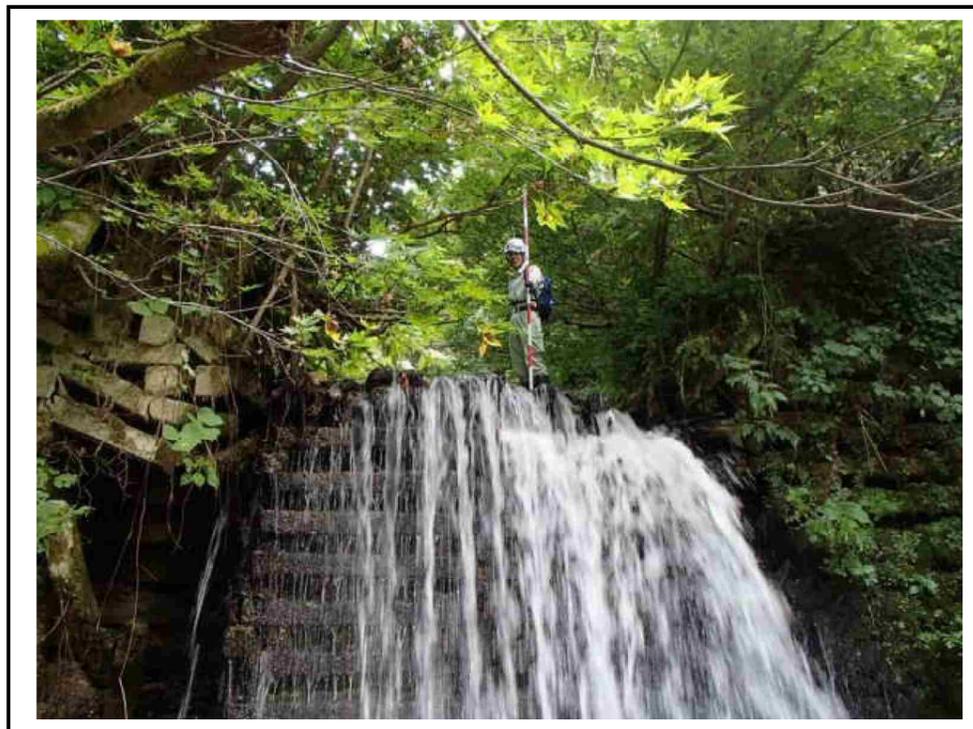
<施設 7 (A+評価)：コンクリート枠ダム工> “測点 No. 87 付近”

“施設 4”と同様に、施設の破損により機能が損失している状況である。現段階では背面堆積土を扞止している状況であるが、近い将来施設の倒壊により多量の土砂が流出する危険性が高い。

写真 9 被災施設の状況<施設 7：山形県施設>

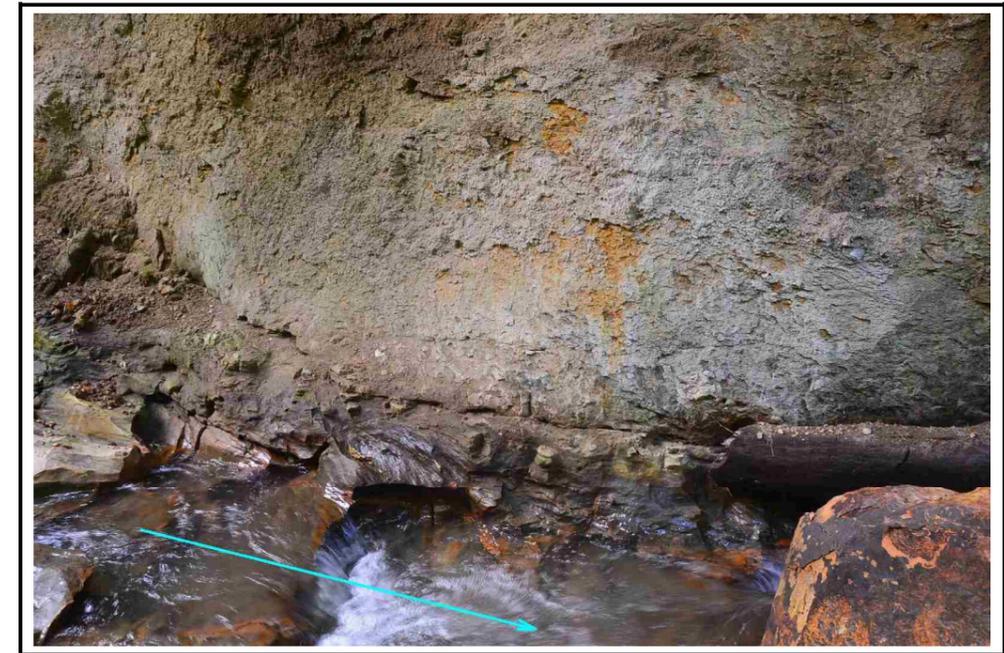
“測点 No. 37 付近”は、YU-S04 ブロック（無対策小康状態）の末端域に該当する。左岸側（地すべり斜面側）に堅硬な岩盤とルーズな風化岩の層界が認められる。すべり面である確証はないが、流量増加に伴う侵食により地すべり斜面の不安定化を助長する危険性が高い。

写真 10 古水川：溪岸侵食状況<測点 No. 37 付近左岸側>

以上のような既存施設状況および溪岸溪床状況であり、“下流域の保全対象の存在”“古水川を末端部とする小ブロックの不安定化の助長”を考慮すると、新規溪間工の導入による溪流整備を図ることが適切との判断に至った。

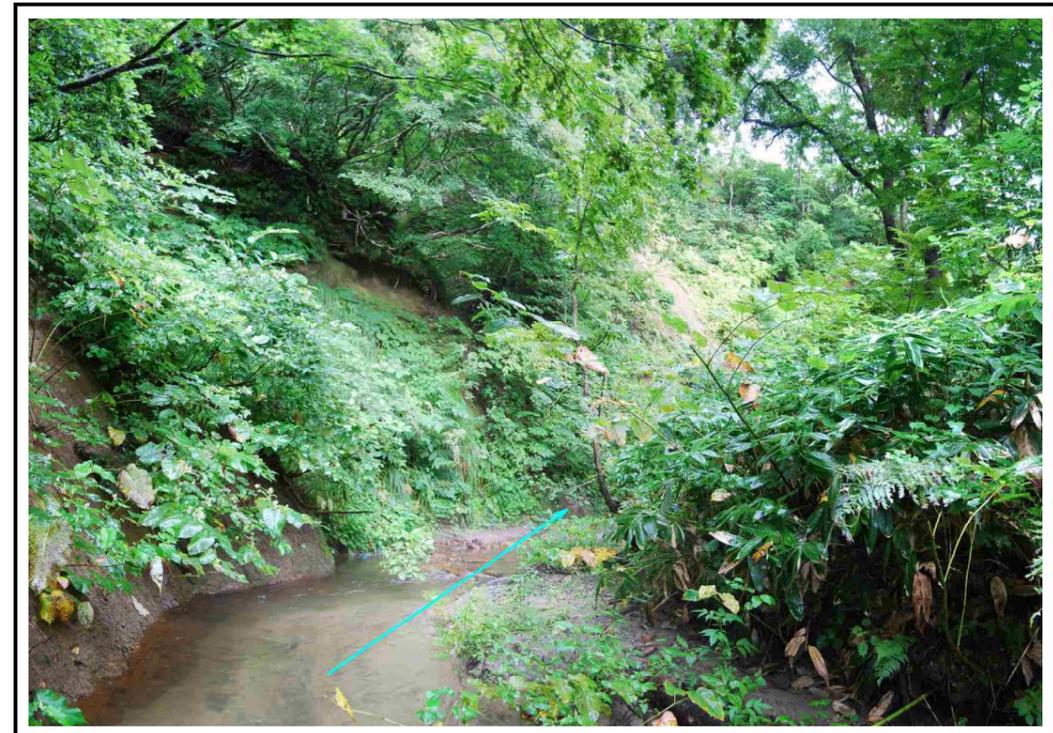
“測点 No. 65 付近”は、YU-S04 ブロックと YU-S05 ブロックの中間部に位置する。地すべりブロックとの関連性はないが、比較的大きな溪岸崩壊が確認されている。

写真 11 古水川：溪岸侵食状況<測点 No. 65 付近左岸側>

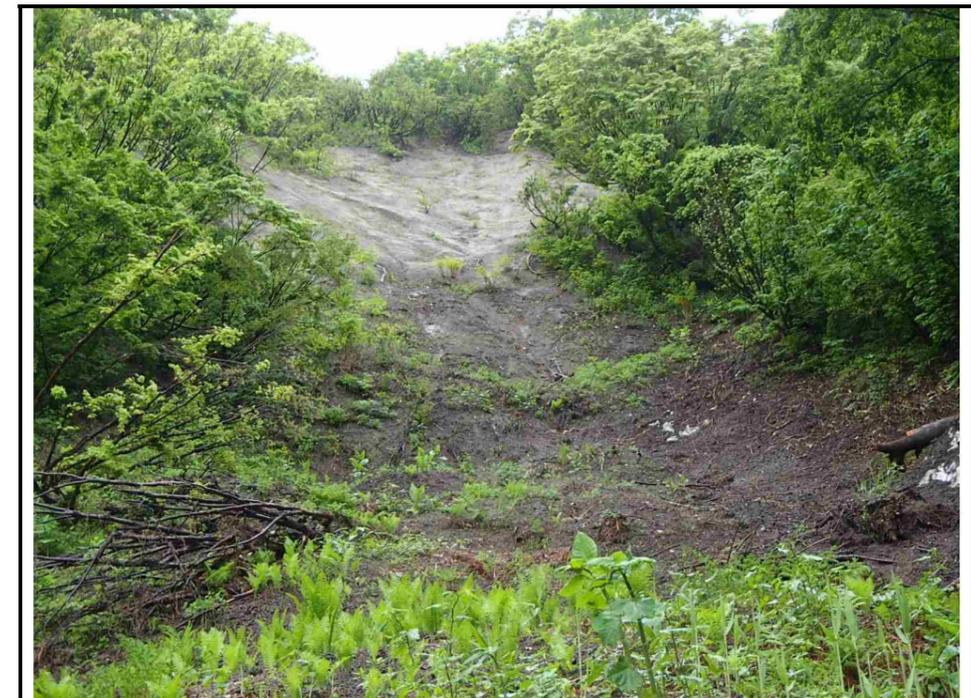
なお、上記 4 ブロックのうち、“YU-S01 ブロック”に関しては、H26 年度の施設設点検の段階で斜面の不安定化（明瞭な頭部滑落崖の形成、地内での土砂移動、背後シラス台地急涯斜面での崩壊等）が認められており、また古水川溪間工の施工効果が及ばない（想定末端部が溪間工による溪岸安定化範囲よりも斜面上方）ことから、①の対応を実施している。

写真 12 <YU-S01 山腹>頭部滑落崖と背後不安定急涯斜面

“YU-S01 ブロック”は、地すべり対策工および上部法面保護工による安定化を図る計画を立案した。

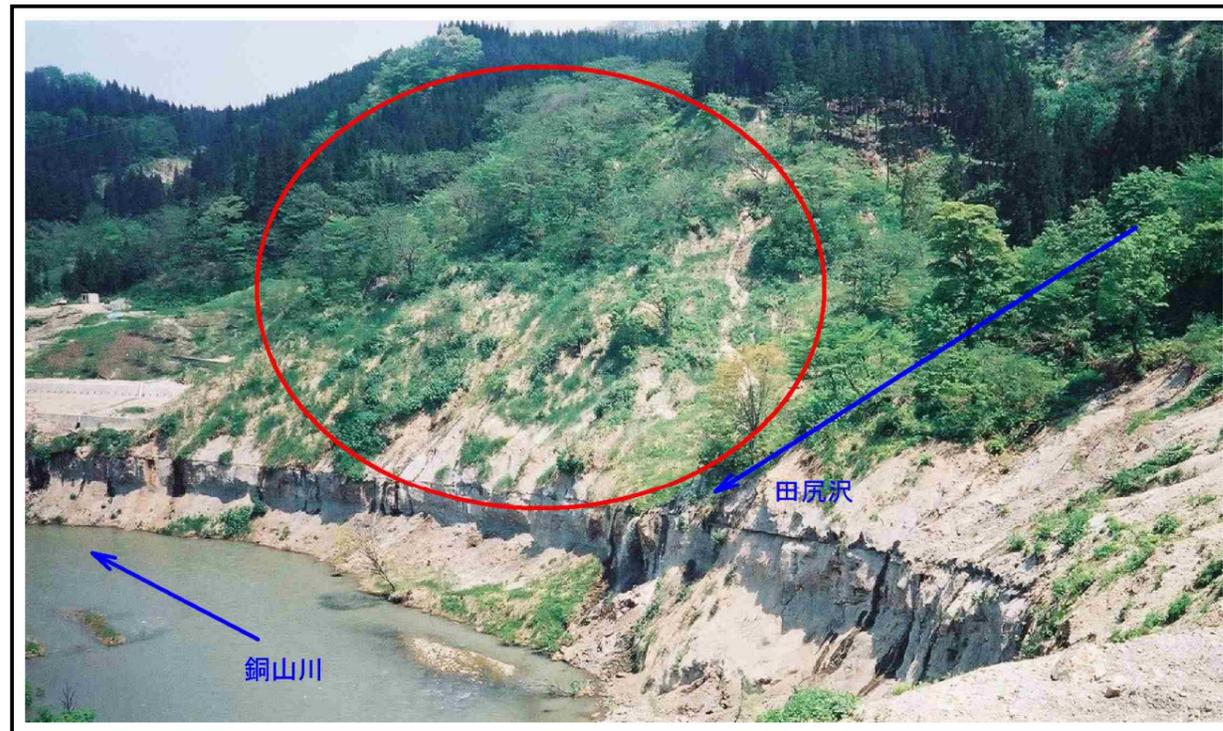
“MI-S06 ブロック (Gブロック)”と“MI-S08 ブロック (Hブロック)”は、田尻沢の北側に位置する山腹斜面であり、全体ブロックの末端部(銅山川沿い)に位置する。平成 8 年度融雪期の全体ブロックの大規模地すべり活動時には、山腹崩壊を伴い激しい土砂移動が認められた。

写真 13 平成 8 年度融雪期の全体ブロック活動時の山腹被災状況

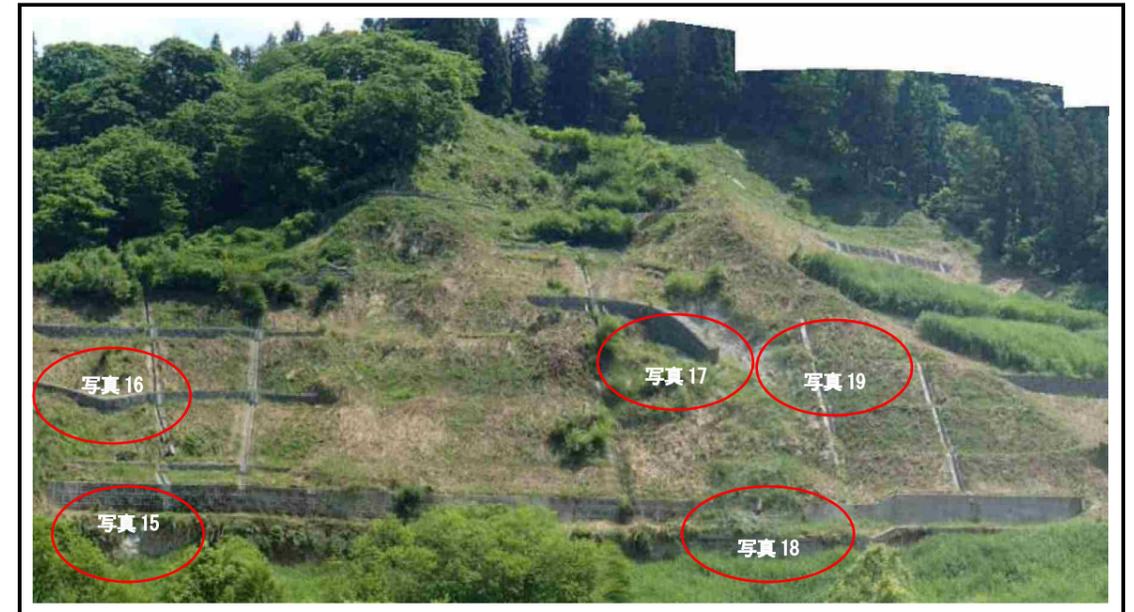
対策工導入後は斜面の安定化が維持されてきたが、近年の豪雨および融雪水の多供給を要因として、構造物の健全度が顕著に低下し、斜面の不安定化が顕在化した。

写真 14 MI-S06 ブロック全景

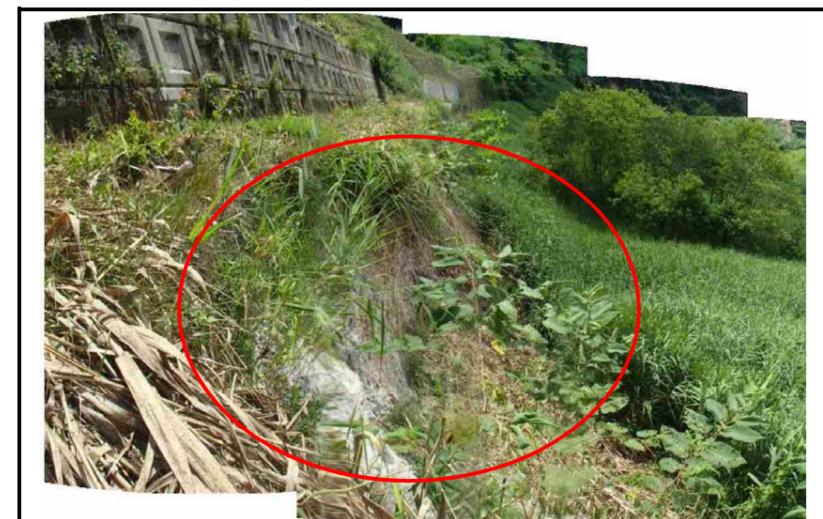
1) 最末端部「コンクリート土留工」基礎部の侵食

写真 15 土留工基礎部の侵食状況

全景写真のとおり、山腹全体として「土留工」が被災している状況であるが、斜面最末端部の「コンクリート土留工(一部コンクリートブロック)」は現在のところ健全であり、この状況が当該斜面の土砂移動を最低限の規模にとどめている最大の要因となっている。ただし、写真 15 に示したように基礎部がシラスで構成されていることから、激しい侵食作用を受けており、このままの状態を放置した場合には、将来的に「土留工」が不安定化する危険性が高い状況となっている。

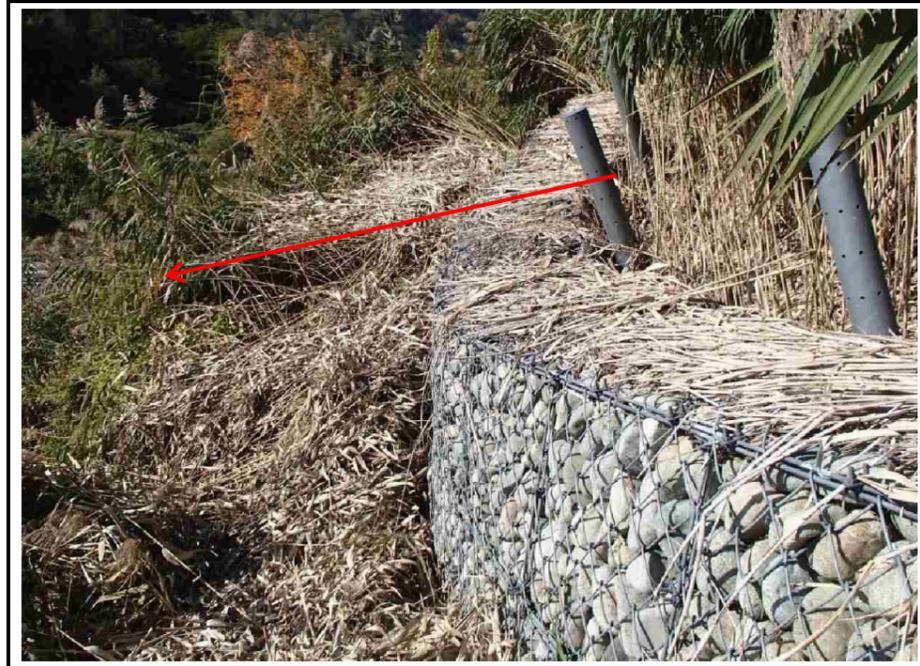
2) 斜面内「鋼製組立網土留工」の傾倒

写真 16 土留工の傾倒

斜面向かって左側に位置する「土留工」が背面からの土圧により躯体が押され変形が認められている。構造物としての機能はほぼ損なわれており、斜面の不安定化の主要因となり、背後の「土留工」の不安定化を助長している。

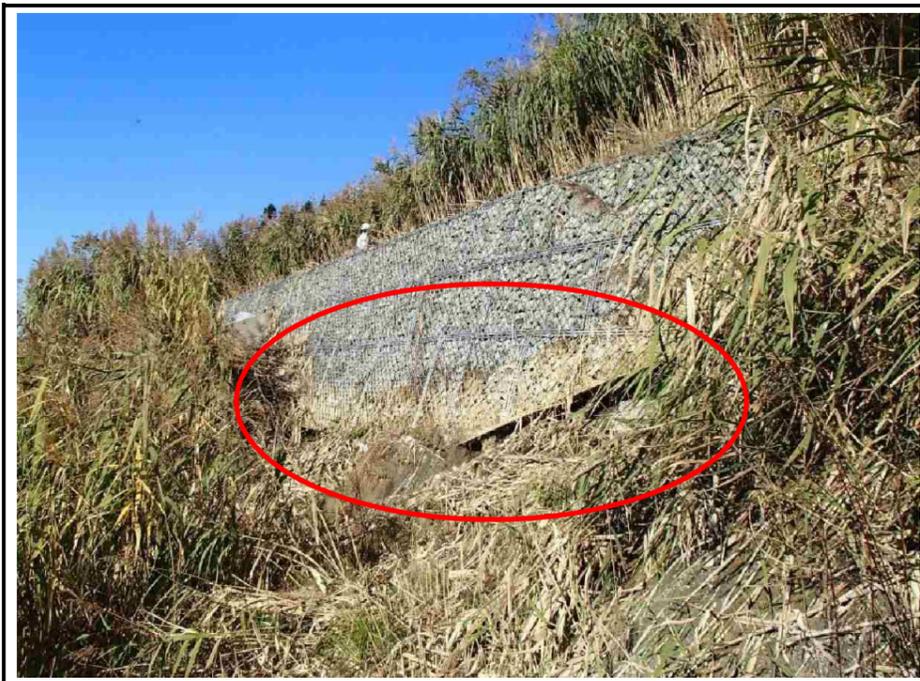
3) 斜面内「鋼製組立網土留工」基礎部侵食

写真 17 土留工基礎部の侵食

斜面中央部中腹部に位置する「土留工」の基礎部が侵食され、底部が完全に露出している状況となっている。上記写真は平成 26 年度の施設点検時の状況であるが、その後（平成 27 年度融雪期）全景写真に示すように完全に躯体が湾曲変形している状況に至っている。

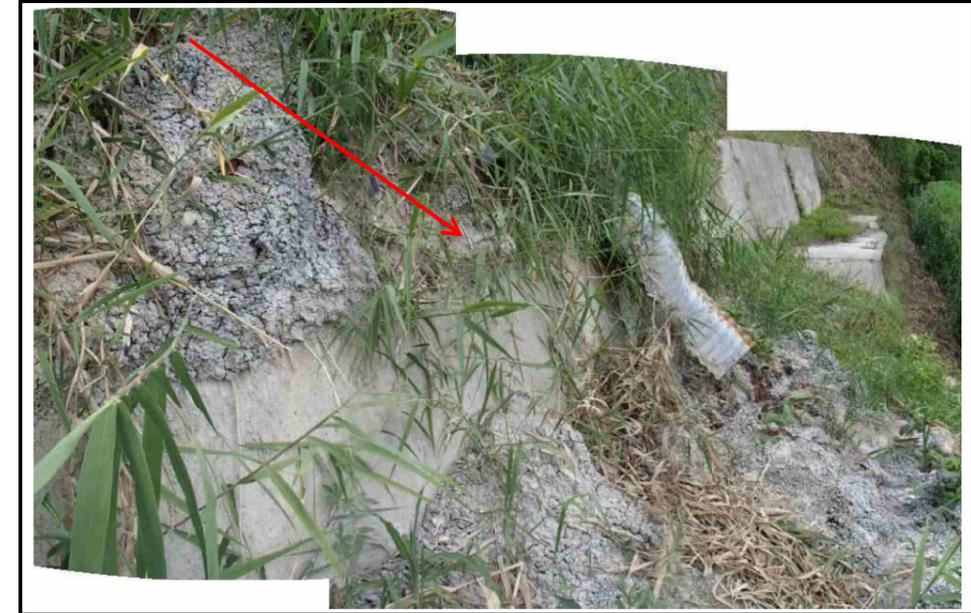
4) 斜面内「水路工」の変形

写真 18 土砂押し出しによる水路工の変形

斜面内には、全体を網羅する形態で「水路工」が配置されている。常水は少量であるものの、豪雨時等の流下痕跡が認められる。「水路工」の変状は、主として土砂移動に伴うものであり、上記写真のように中央部末端部では完全に土砂に埋没した状況となっている。

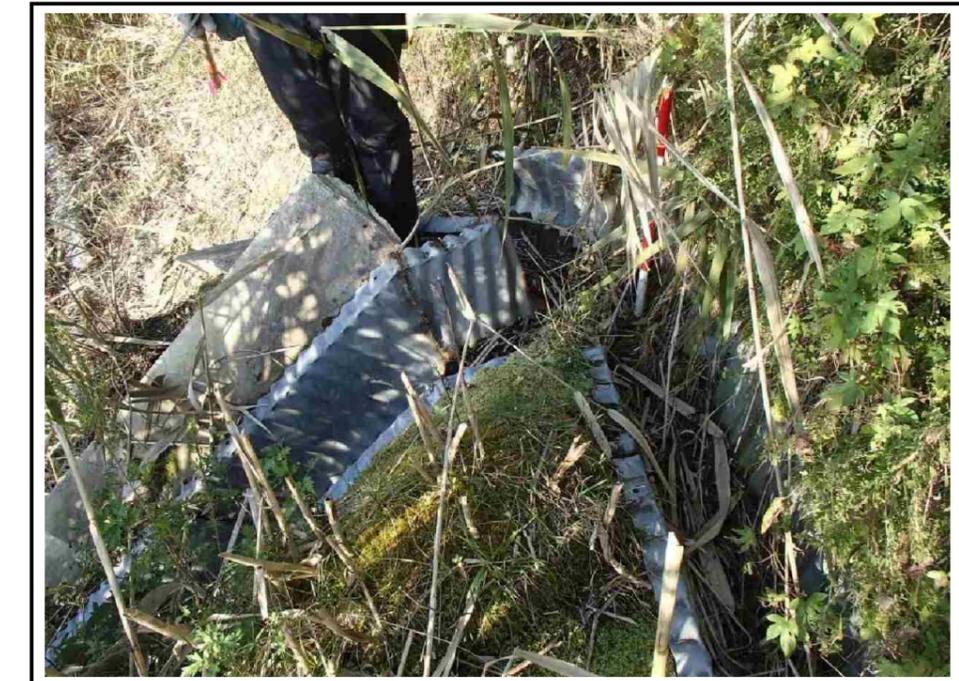
写真 19 水路工の変形

また、斜面向かって右側（MI-S08 ブロックとの境界付近の尾根部）の「水路工」は、縦横断に配置されている。斜面中央部の被災の影響を受けて全体的に変形が認められており、上記写真のとおり接合部に歪みが集中し、流路としての機能が発揮されていない状況となっている。

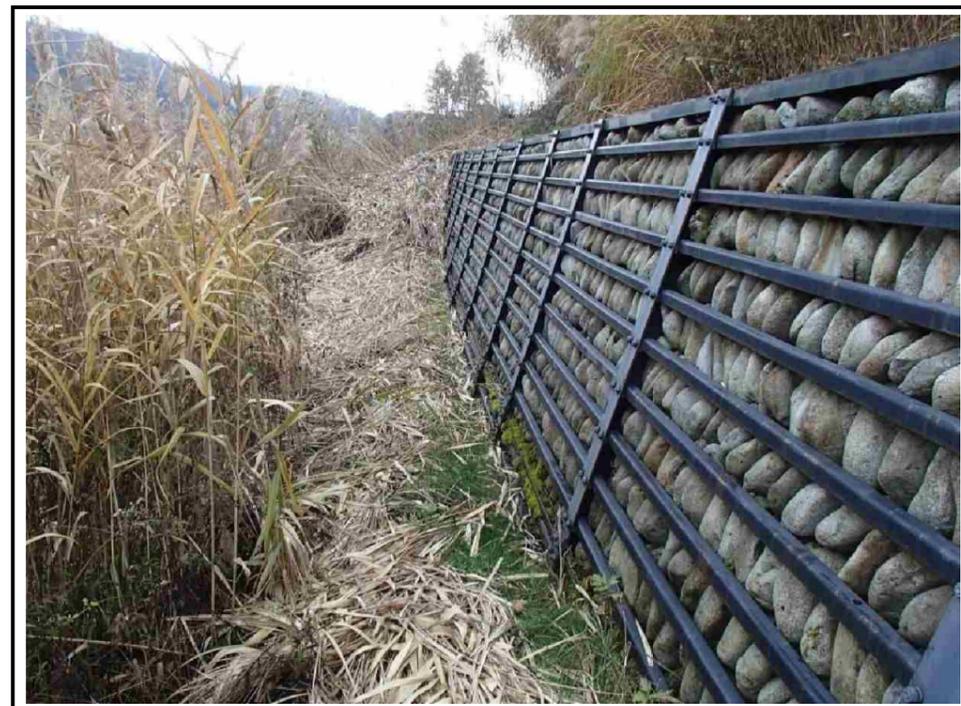
5) <斜面下部>「鋼製枠土留工」「水路工」《健全》

写真 21 変状が認められない斜面下部の土留工

斜面下部に関しては、「鋼製枠土留工」が4段導入されており、そのいずれも健全度が高く機能が発揮されている。「水路工」も同様に、常水は少量であるものの機能が十分発揮される状況となっており、流末は“田尻沢”に健全に接続されている状況である。

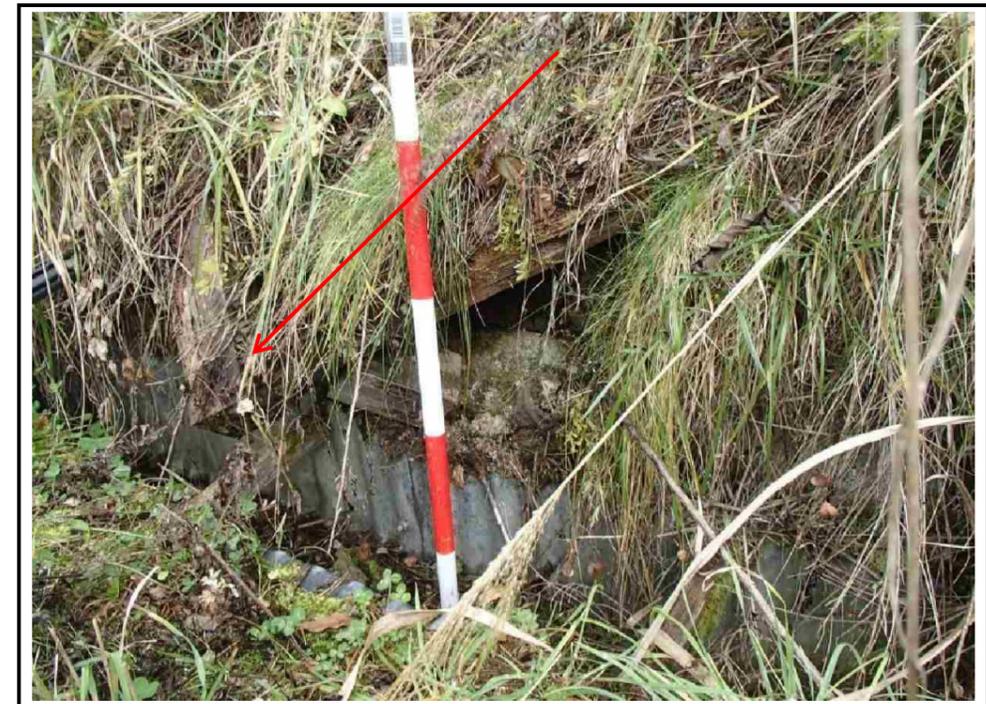
写真 22 腐朽し押出された木製法枠工

斜面上部に関しては、「木製法枠工」と「水路工」が配置されている。「木製法枠工」に関しては、主として材料の木材の腐朽が顕著であり、斜面を抑制する効果が完全に損なわれた状況となっている。それに伴い「水路工」も顕著に変形し、常水は少量のもの地表水を流下させる機能は完全に失われている状況となっている。

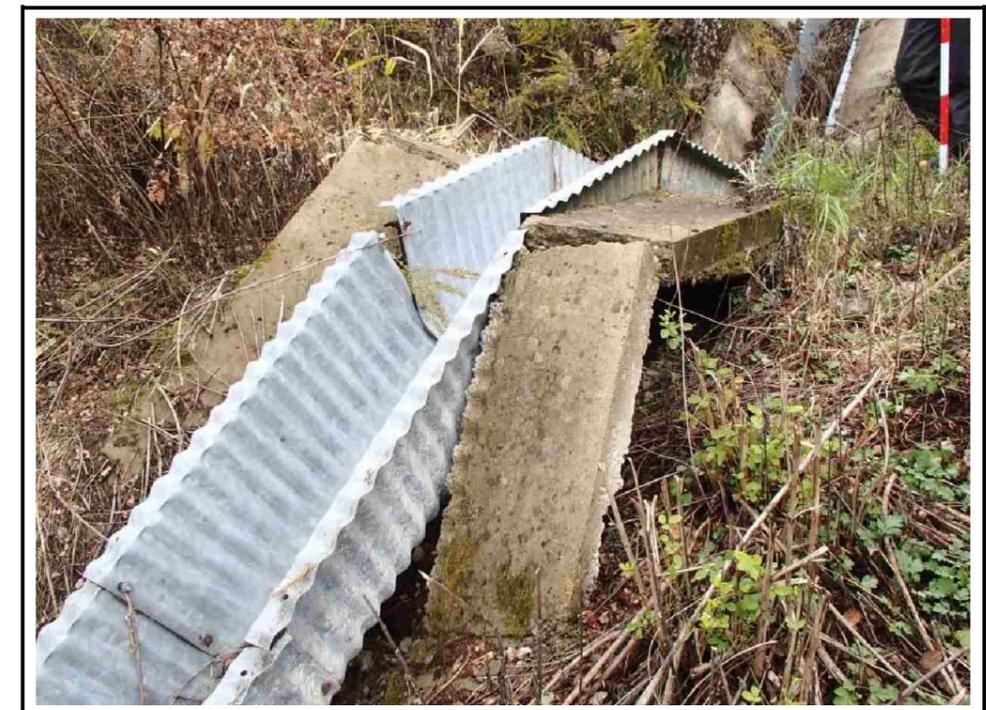
写真 23 斜面の変状に伴い変形した水路工

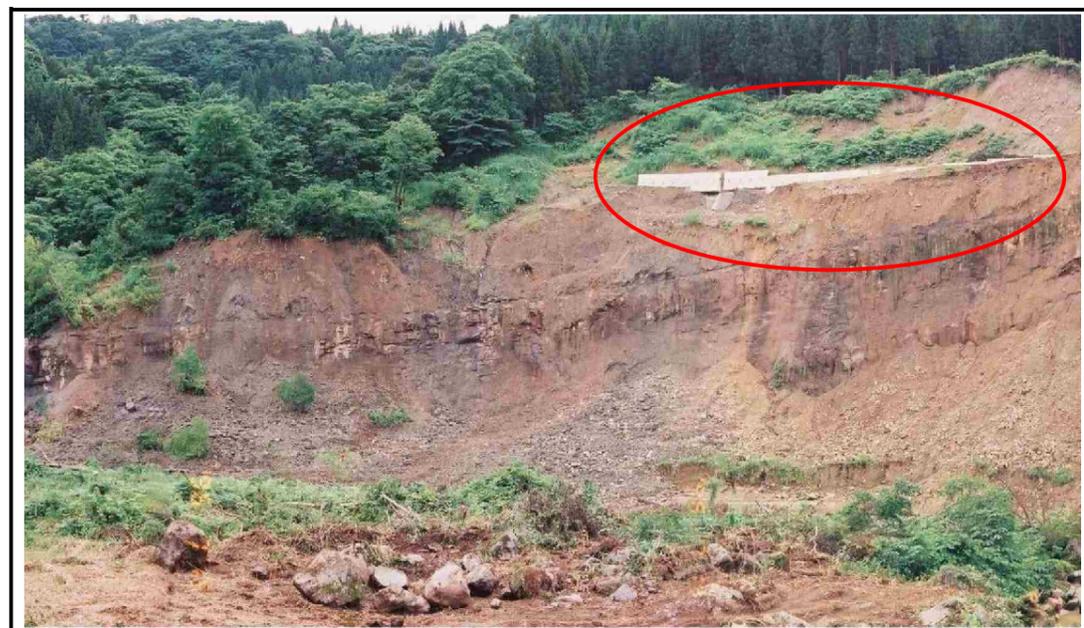
ブロック内には、「アンカー工 (I 全体ブロック対応)」が存在しているが、平成 8 年度の全体ブロックの大規模活動により被災しており、下記写真のようにアンカー受圧板が完全にズレた状態となっている。

写真 24 I ブロックアンカー工の平成 8 年度被災状況

現状は、被災した受圧板の（斜面向かって）左側のズレはさらに大きくなり、一部では完全に傾倒している状態が現地で確認されている。

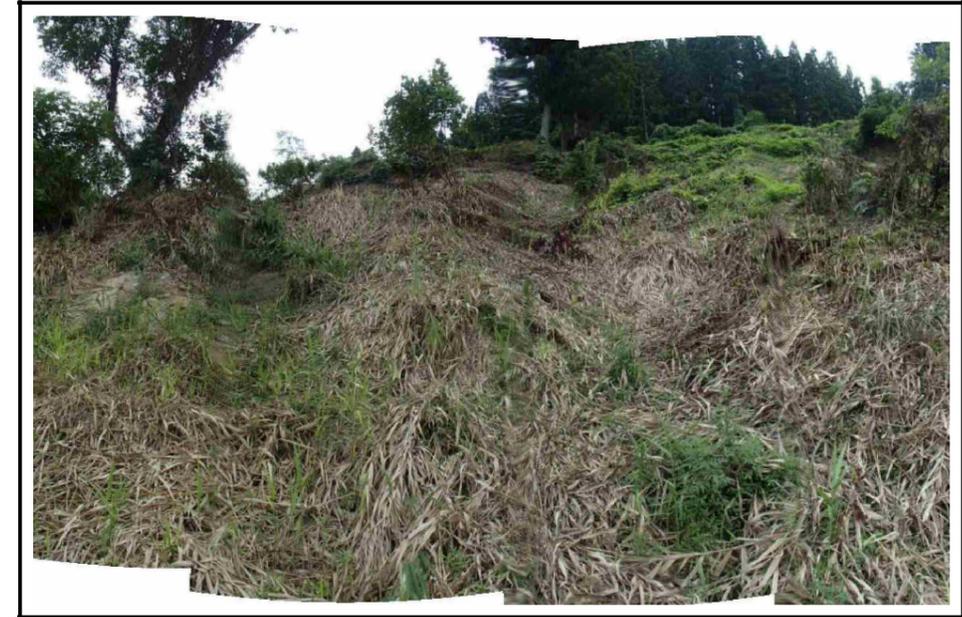
地内全体の状況としては、全景（遠景）においては自然植生により斜面が復旧しているように見えるが、地内を踏査すると現在でも小規模な崩壊が断続的に発生し、斜面全体が不安定化している状況が確認される。

写真 25 頭部付近の崩壊地の状況

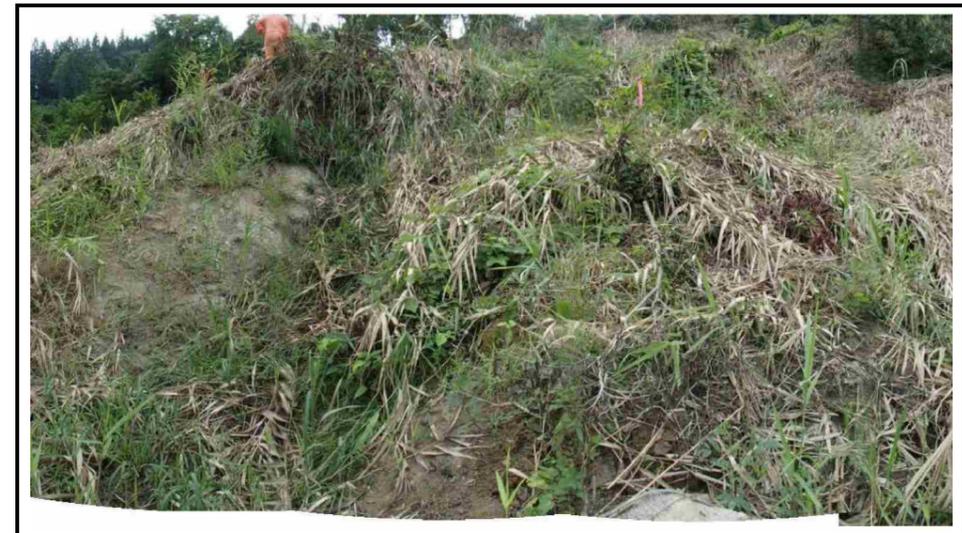
写真 26 末端域の崩壊地の状況

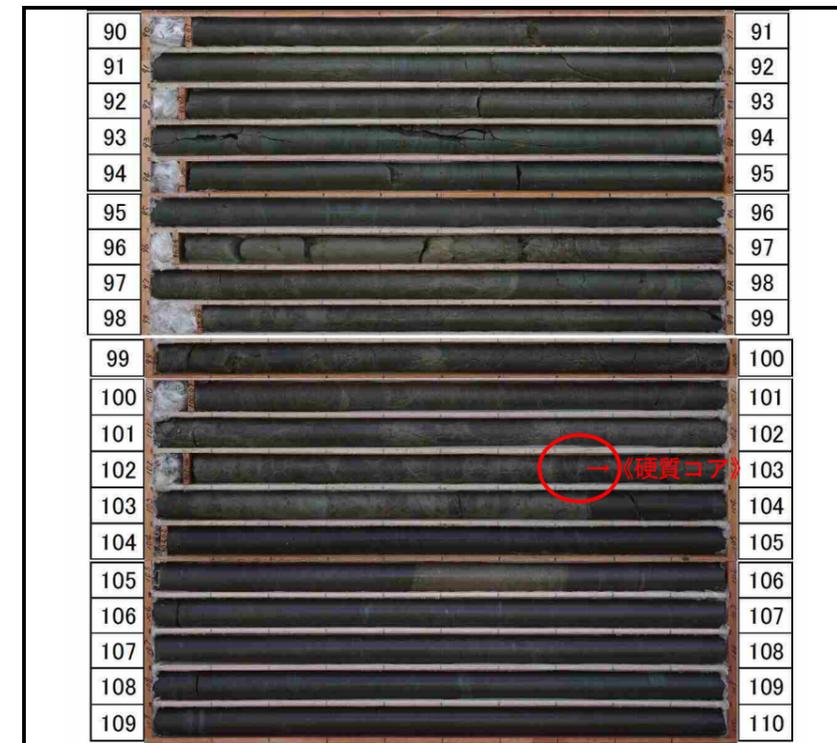
写真 27 「109m 集水井工」チェックボーリング CB-1 コア写真（GL-90m～110m）

「調査ボーリング結果（コア）」においては，GL-103.75m付近で“擦痕”が認められた。なお，“109m 集水井工”施工時（掘削井内）に当該深度付近においてすべり面が目視確認されている。

以上より、**“軟質部下位”“中硬質区間最下位”“硬質部上面”にすべり面を有している状況**となっている。

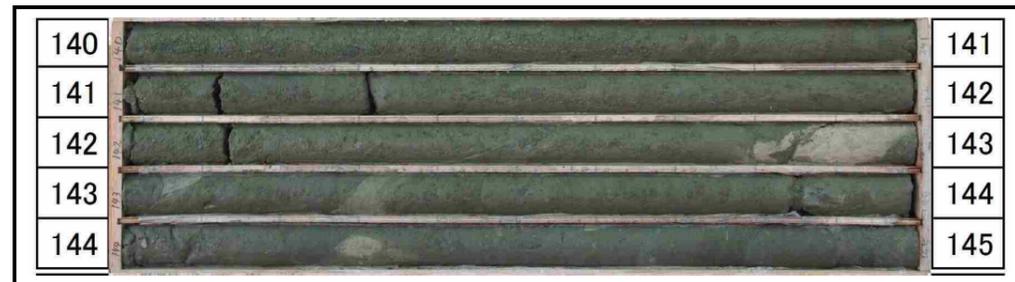
調査実施前想定すべり面深度は、GL-143m 付近である。該区間周辺のコア写真は下記のとおりである。これによると、軟質部を挟在中硬質泥岩が連続しており、“擦痕”および“明瞭な硬質区間との層界”は、認められなかった。

写真 28 TN27-1 コア写真 (GL-140m~145m)

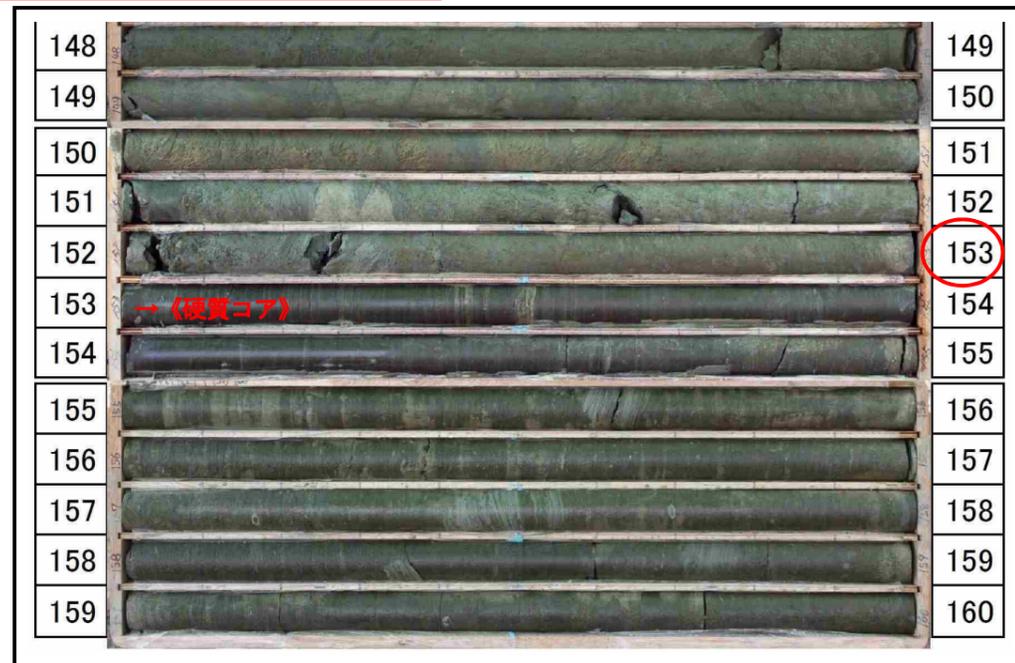
さらに深部まで掘削を進めると、GL-153.0m 付近に**“明瞭な硬質区間との層界”**が認められた。コア観察において明瞭な“擦痕”は認められなかったものの、GL-153m 以深で安定的に硬質コアが連続する状況を考慮すると、**GL-153.0m (EL+165.3m) が TN27-1 位置におけるすべり面深度**であると判断する。

写真 29 TN27-1 コア写真 (GL-148m~160m)

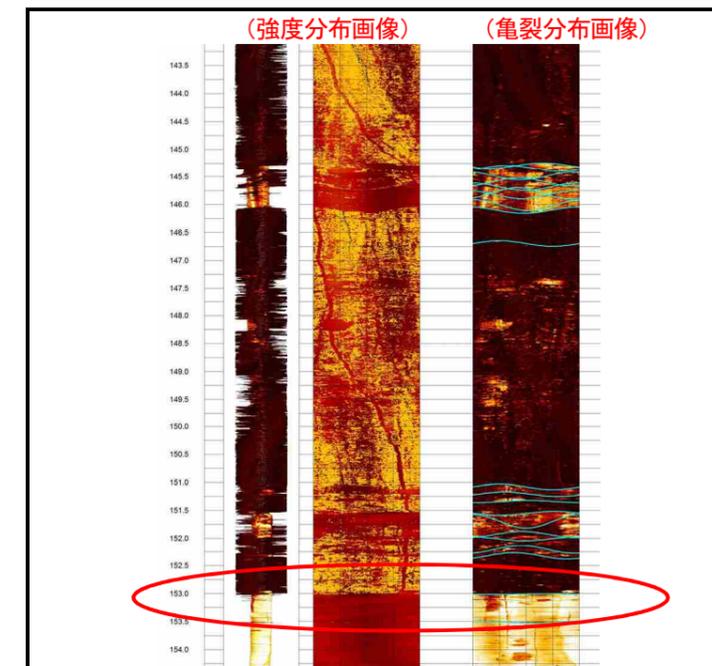
これによると、GL-145.5m~146.0m 付近で一旦孔壁強度が上昇するものの再度強度が低下し、GL-153m 以深で強度が上昇して安定して継続している（GL-155m 以深も同様の結果が継続）。

写真 30 孔内強度分布画像<TN27-1：GL-143m~155m>

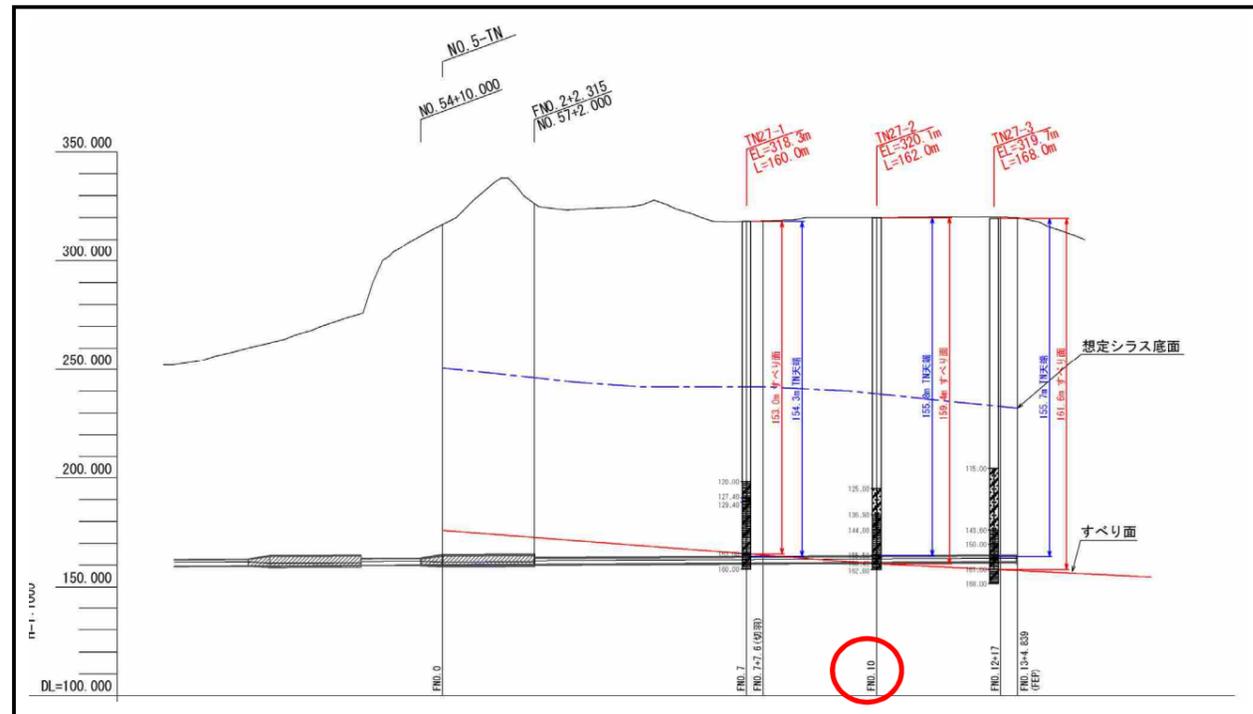
図 32 No. 5 排水トンネル破断面追認調査結果断面図

これによると、**現在の切羽面で確認されている“破断面”がすべり面である可能性が高い。**

さらに、「BHTV調査」による亀裂勾配および TN27-1～3 のすべり面深度を結んだ勾配を考慮すると、今後「No. 5 トンネル工」の開削を進捗させると、FNO. 10 付近までは「切羽面にすべり面が発現する状況が継続する可能性が高く、FNO. 10 以降は地すべりブロックの移動層内にトンネルが施工される可能性が高い。
