迫川地区民有林直轄治山事業
完了判定委員会資料

東北森林管理局
宮城北部森林管理署

日 時：平成 29 年 12 月 21 日
開催場所：宮城県自治会館 208 会議室

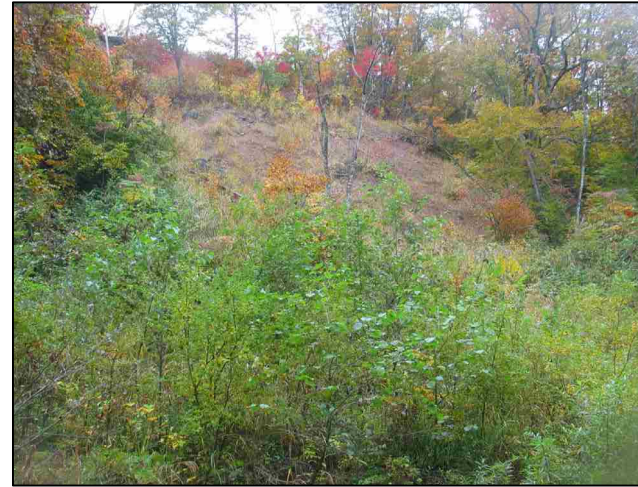
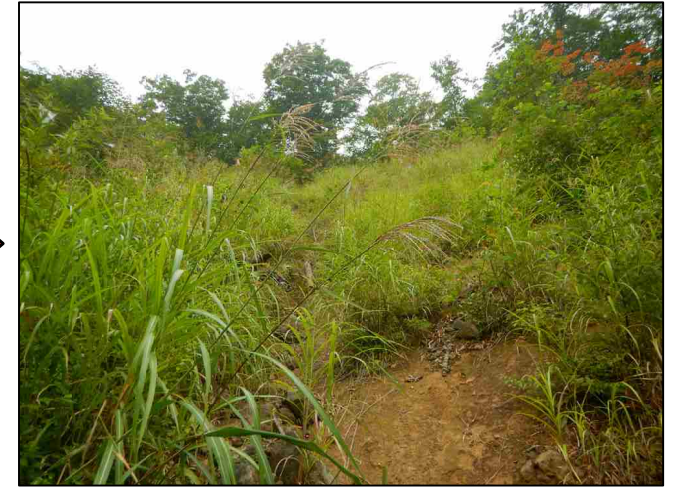
御沢右岸支流 経過観察対象の崩壊地の推移 (No. 15山腹)

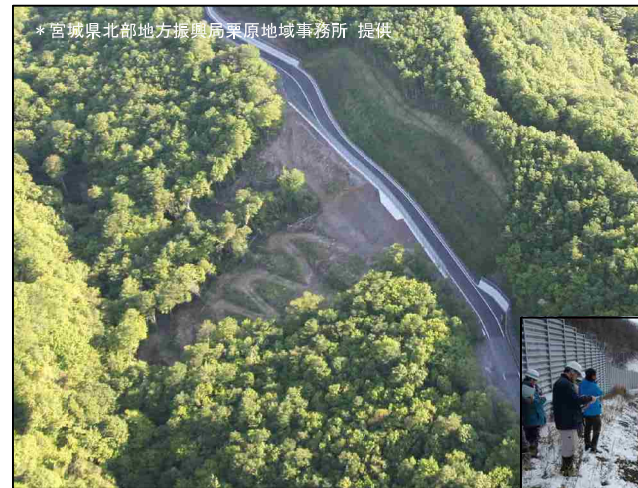
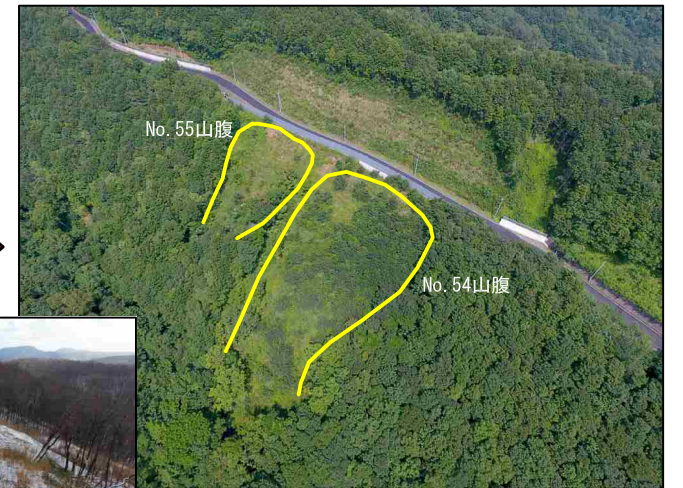
柳沢 経過観察対象の崩壊地の推移 (No. 54・55山腹)

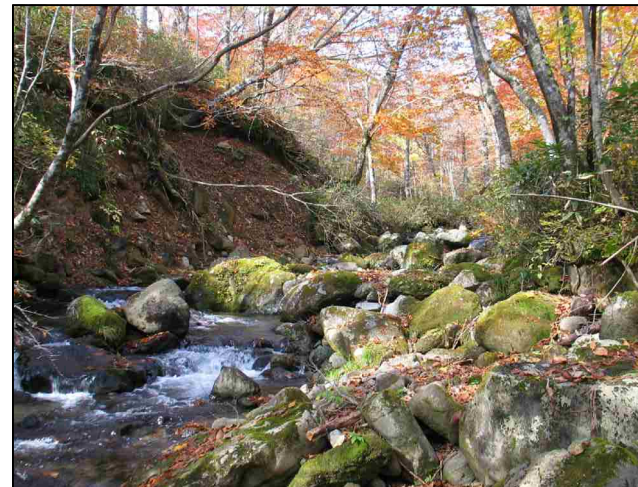
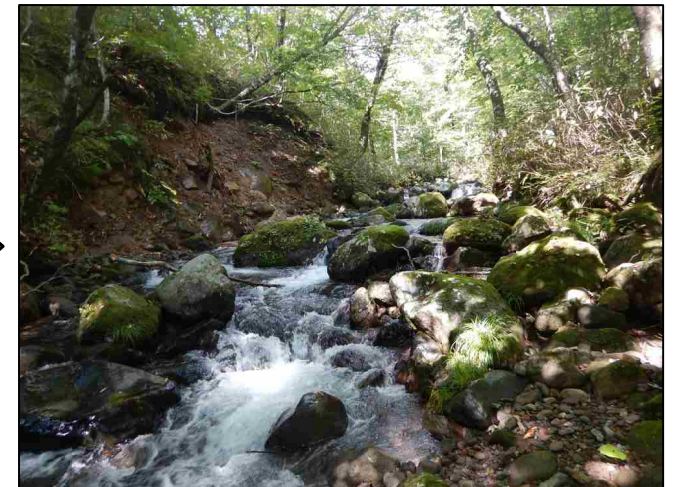
岩魚沢 落ち着いた様相の上流部 (経過観察対象_No. 38谷止工)

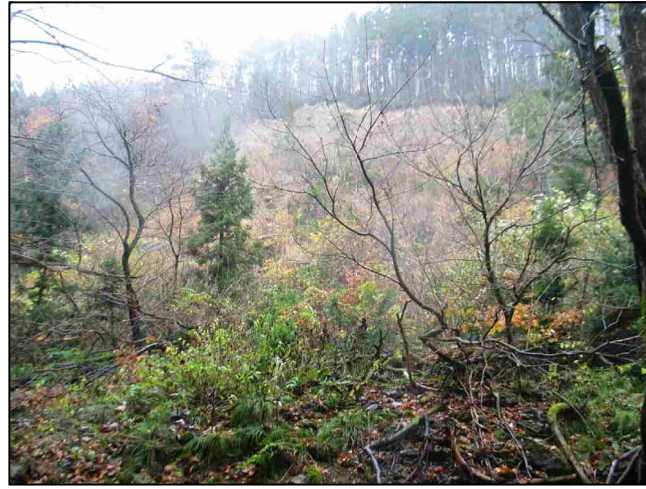
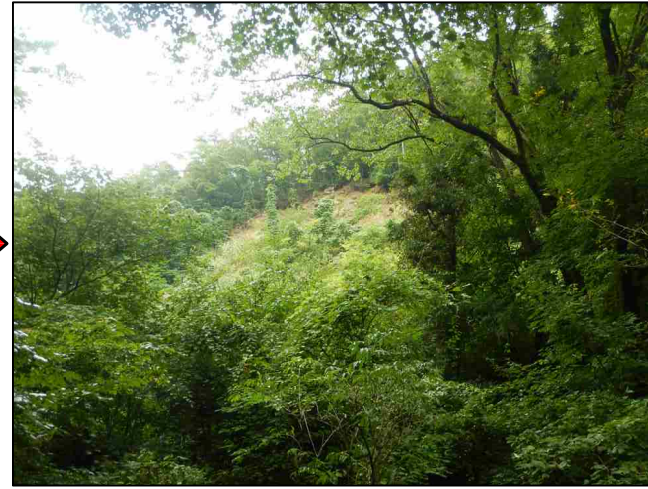
二迫川左岸 皿亀沢 経過観察対象の崩壊地の推移 (No. 1山腹)

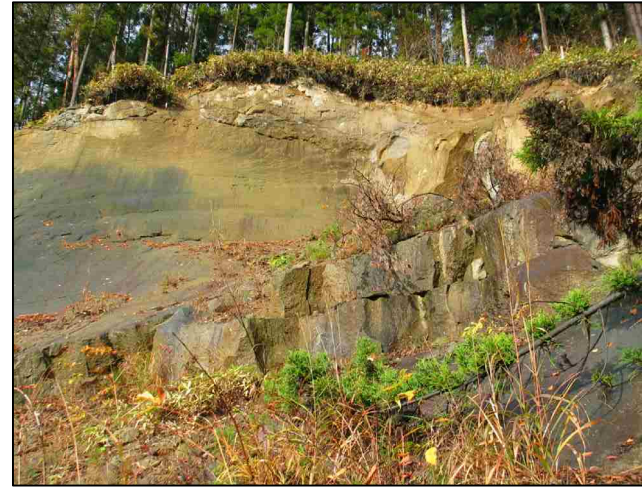
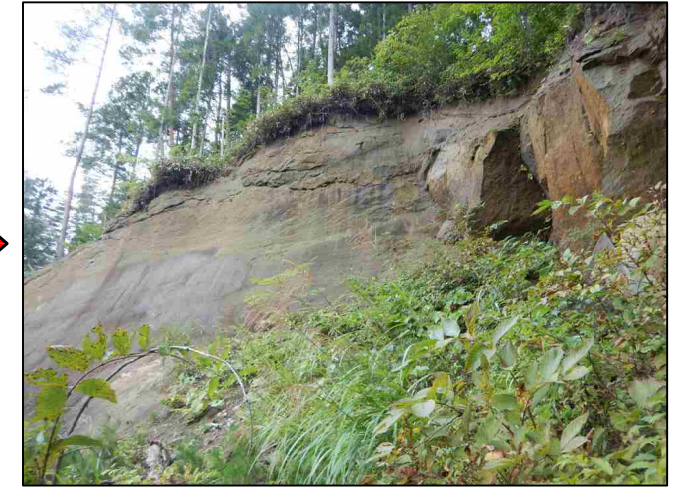
二迫川左岸 経過観察対象の崩壊地の推移 (No. 4山腹)

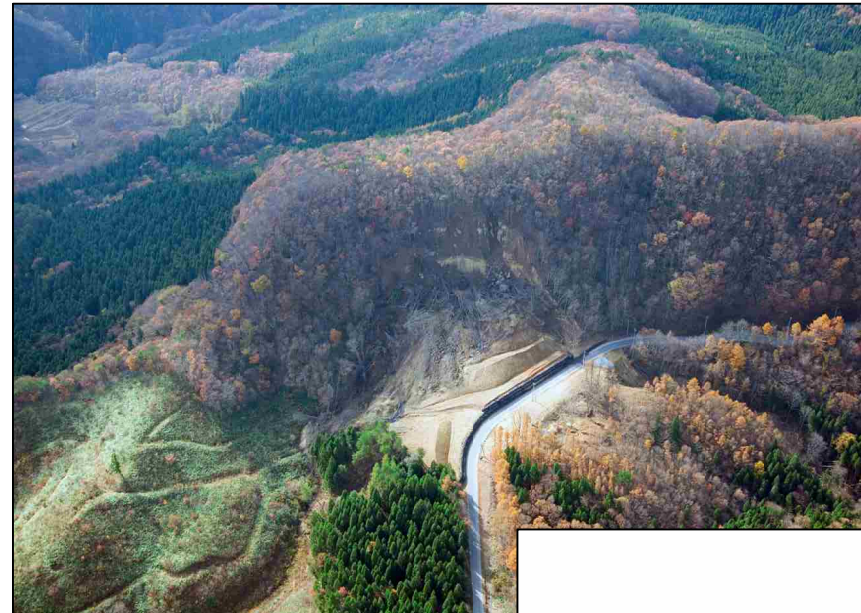
市道を埋め尽くした崩落土砂 (栗原市提供写真)

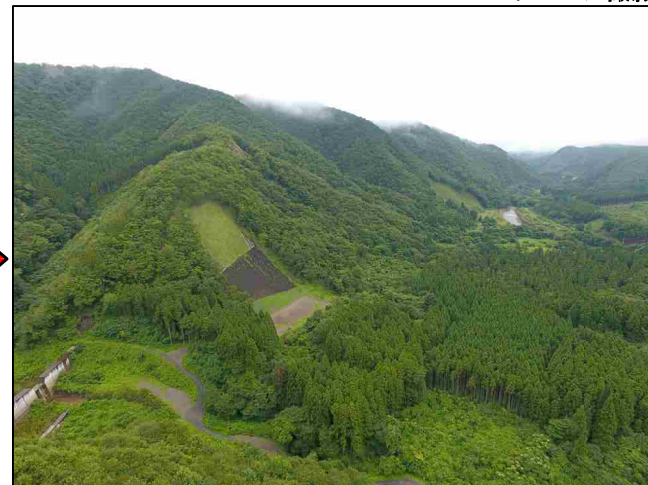
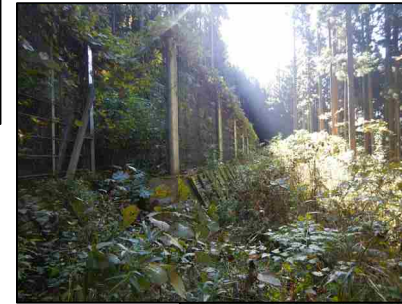
一迫川左岸 水無沢砂防ダム左岸の崩壊地復旧対策

*この新規崩壊及び既設破損は、平成26年度調査時に確認
補修及び直接山腹工として計画に追加 (No. 11-1山腹工)

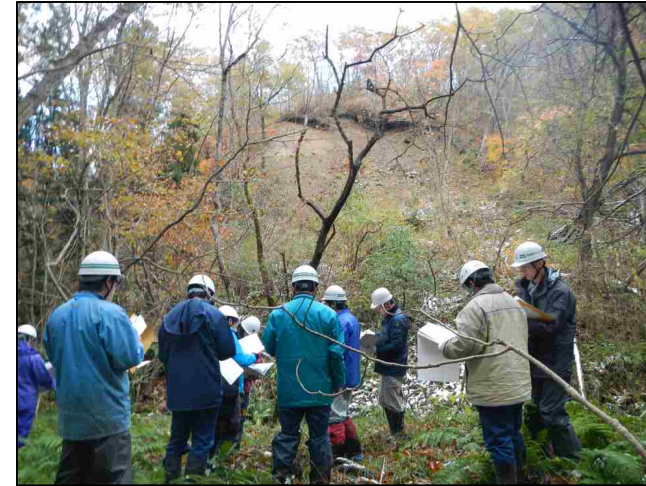
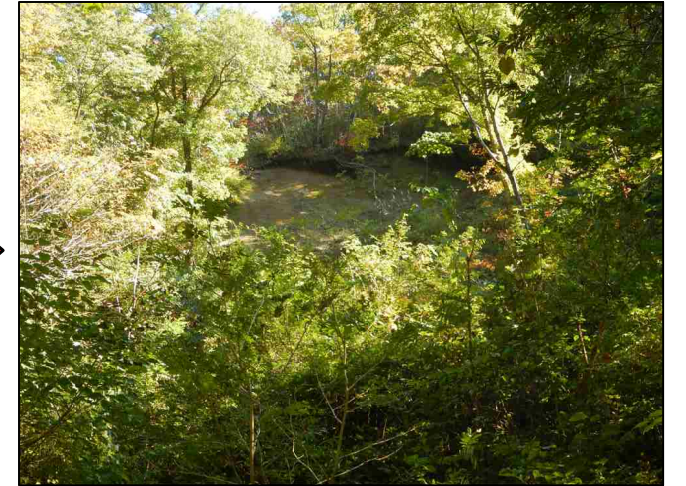
一迫川右岸小溪流 経過観察対象の崩壊地の推移 (No. 9山腹)

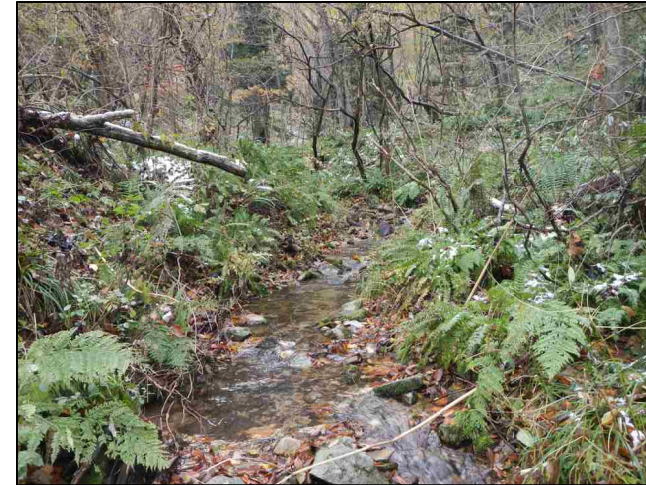
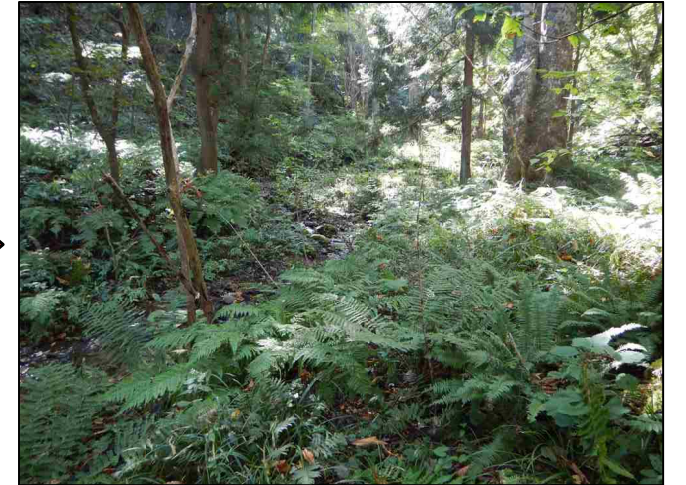
No. 9山腹脚部の溪流状況 (経過観察対象_No. 10谷止工)

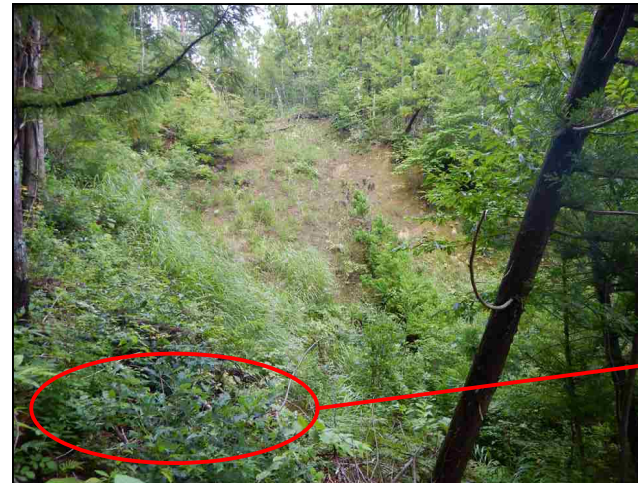
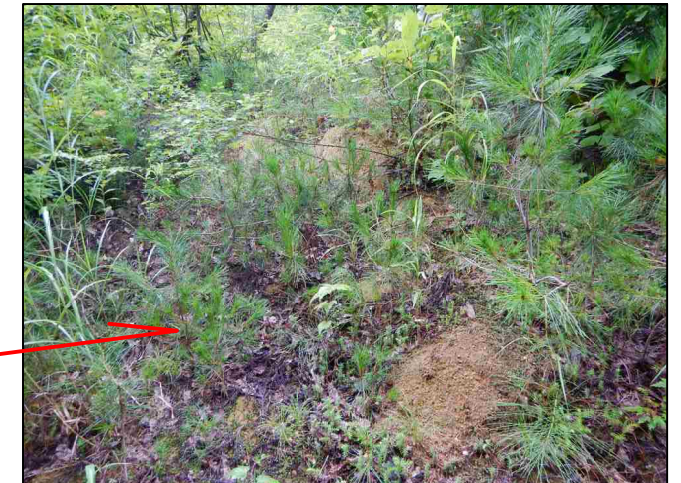
自然復旧が進む崩壊地 (No. 3山腹)
No. 9-1谷止工の山脚固定による代替

脚部には、スギ・アカマツの種子が入り込んで生育を始めている

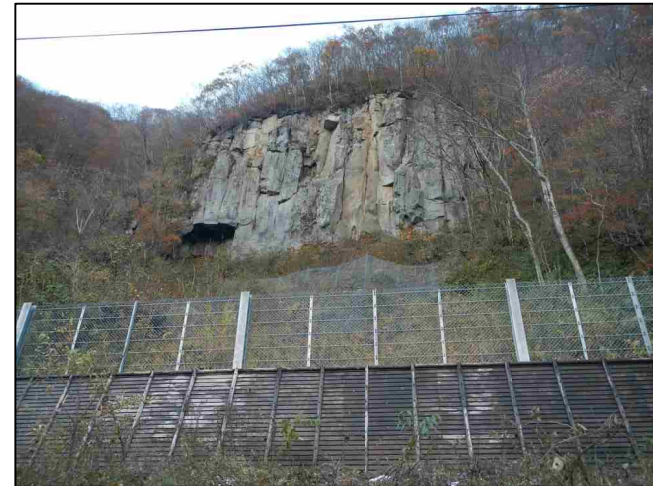
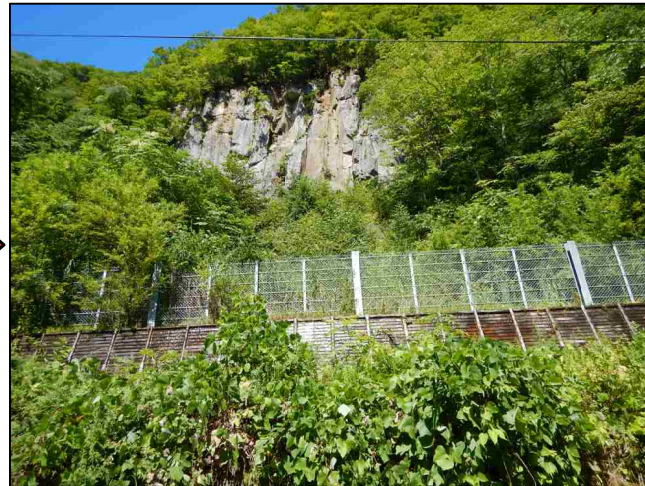
No. 5山腹工 (落石防護柵を併設した土留工)
新たな落石は発生していない

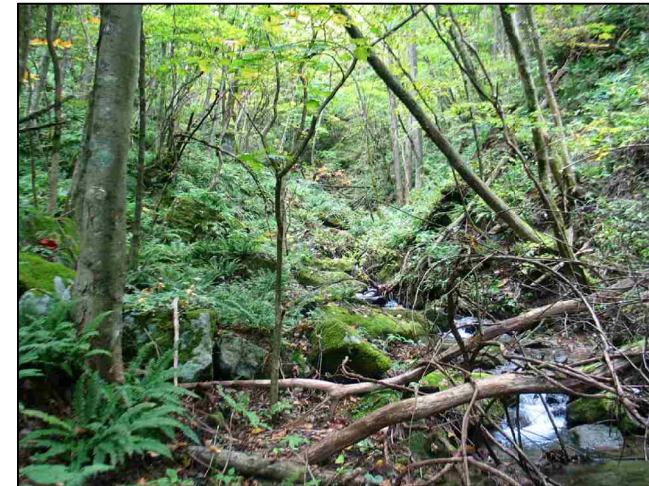
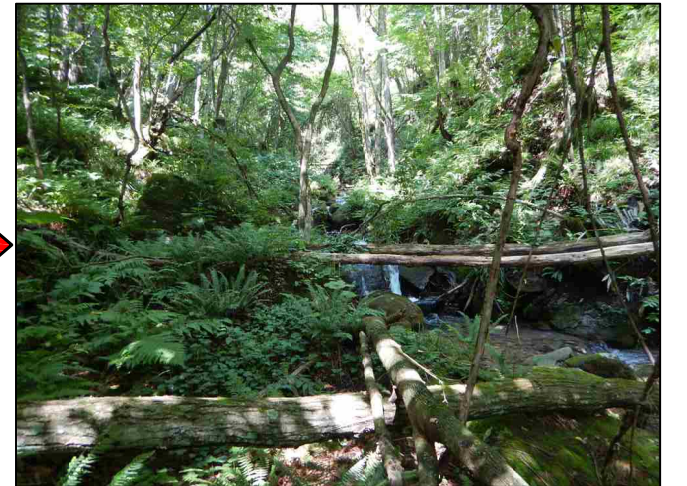
井戸沢の溪流状況 (経過観察対象_No. 1谷止工)

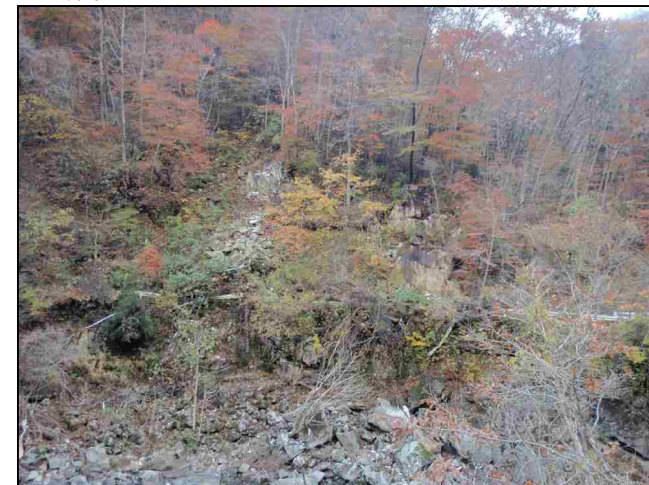
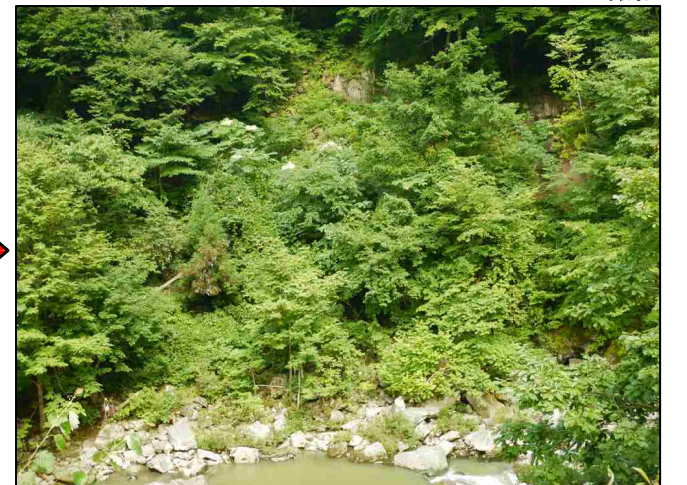
一迫川左岸 自然復旧が進む崩壊地 (経過観察対象_No. 11山腹)
