技術開発課題中間完了報告

所属：東北森林管理局森林技術・支援センター

## ヒバ造林のための適地等判定調査

(技術開発期間 平成23年度～平成25年度)

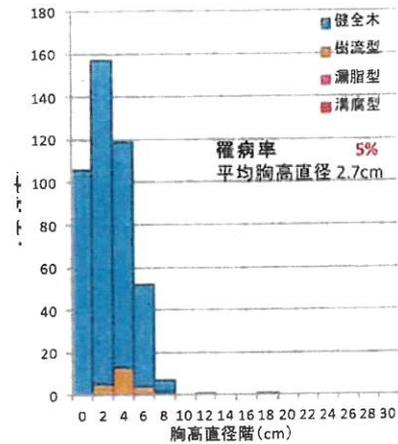
図-2. 胸高直径階別罹病本数頻度分布(350 林班は 1 小班)

ヒバ漏脂病の調査結果は表-2に示す。219林班ろ小班(ヒバ人工林12年生)や350林班は1小班(ヒバ人工林16年生)は若齢であり、立木のサイズも小さい(平均胸高直径2.4cmと2.7cm)林分では、漏脂病の罹病率は他の林分より低かった(9%と5%)。また、350林班は1小班的胸高直径階別罹病本数頻度分布は図-2のとおりであり、若齢であることから主に漏脂病は発生初期の樹脂流出型であった。219林班ろ小班も同様の結果であった。

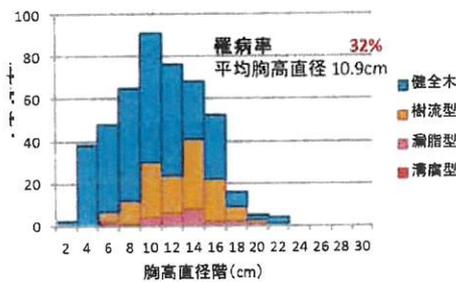
図-3. 胸高直径階別罹病本数頻度分布(46 林班に 6 小班)

次に、43 林班に 6 小班(ヒバ人工林 38 年生)は、平均胸高直径が 10.9cm となり肥大成長している林分のヒバ漏脂病の罹病率は、32%と若齢林分より上昇している。また、胸高直径階別罹病本数頻度分布は肥大成長するにしたがい罹病率の割合が上昇し、被害の程度が悪化(漏脂型への移行)する傾向を示している(図-3)。

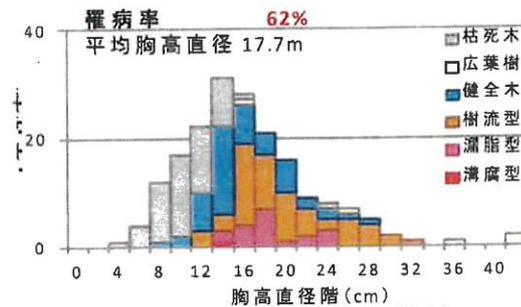
図-4. 胸高直径階別罹病本数頻度分布(旧 8 林班-2)

さらに、増川ヒバ施業実験林の旧 8 林班-2 においては、ヒバの樹下植栽が昭和 9 年に ha 当たり 1000 本、昭和 16 年に ha 当たり 4,000 本されており、若齢時は密植状態であったと考えられる。平成 24 年では平均胸高直径が 17.7cm となっており、調査結果は図-4.に示す。また、林分はほぼヒバの一斉林を呈していた(図-5)。この林分は現在も本数密度が過密で、枯死木も多く発生しており、若齢時からの密生状態が長期間続いていていたものと考えられる。漏脂病の状況は罹病率が 62%と高く、なおかつ幹の扁平化がみられる立木も多く発生していた。

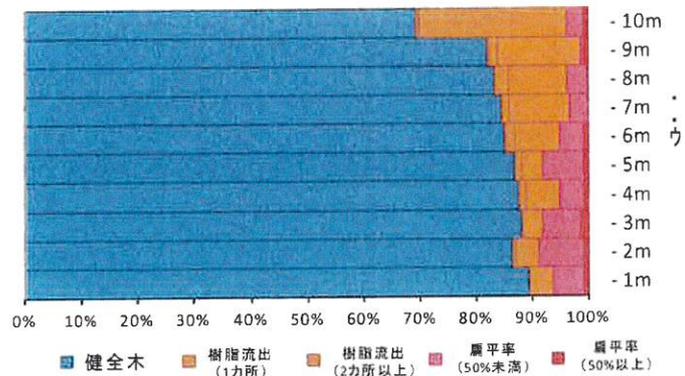
図-6. ヒバの漏脂病が発生している高さ(219 林班は 1 小班)

平成 13 年に林木育種センター東北育種場の高橋誠らとともに調査した結果であるが、ヒバの漏脂病が発生している高さは図-6 に示す。これらは、高さに関係なくヒバ漏脂病が発生しており、低い箇所が扁平している割合が大きくなる結果であった。
