## 技術開発完了報告

秋田営林局

| 課 題 名 | | 土木工事における木製工法の開発 | | | |

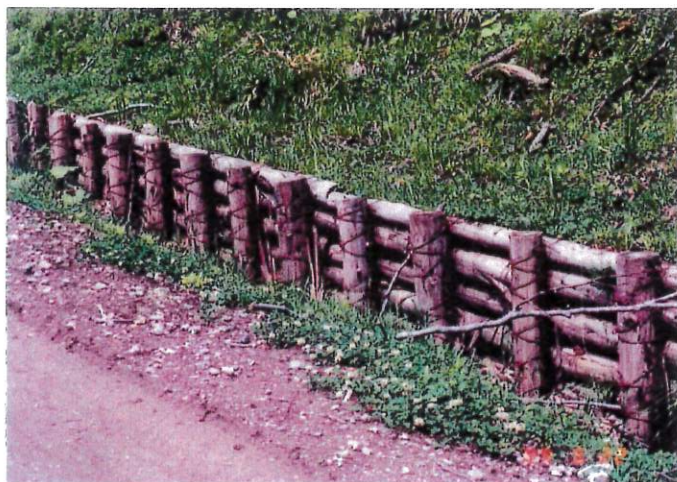
① 十和田署 地際部分の腐朽が認められる。

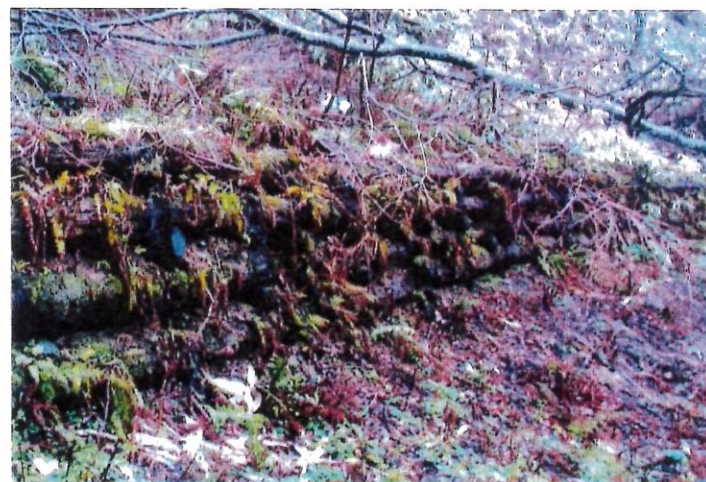
③ 秋田署 腐朽度合い40-50%で苔類が着生している。

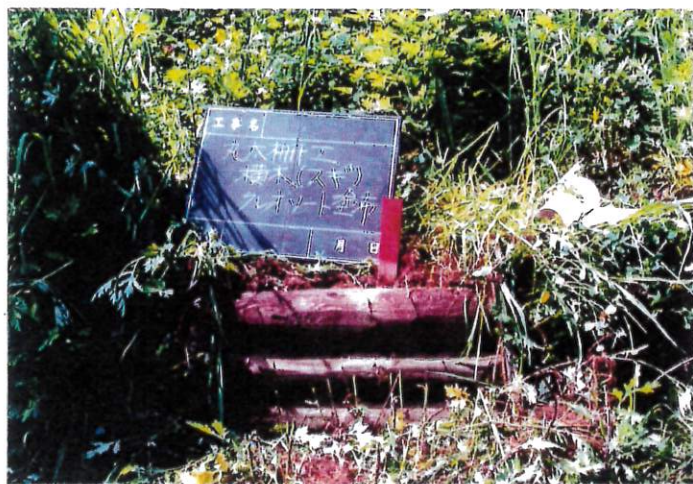
② 扇田署 腐朽もなく特に異常は認められない。

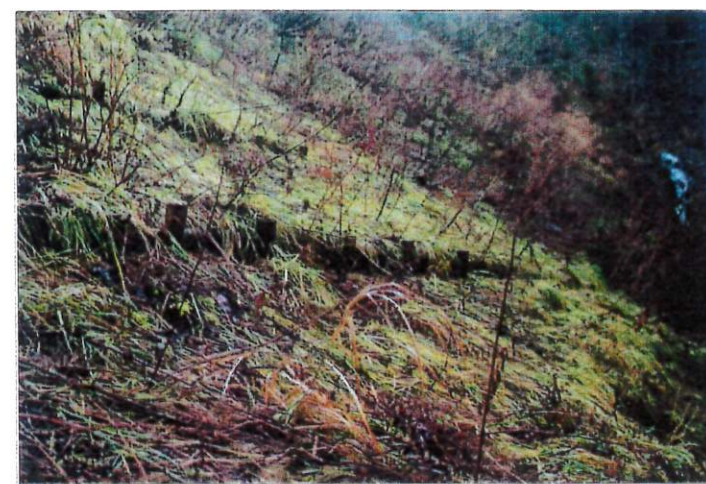
④ 秋田署 腐朽もなく特に異常は認められない。  
斜面は草本に被覆され安定した状態である。

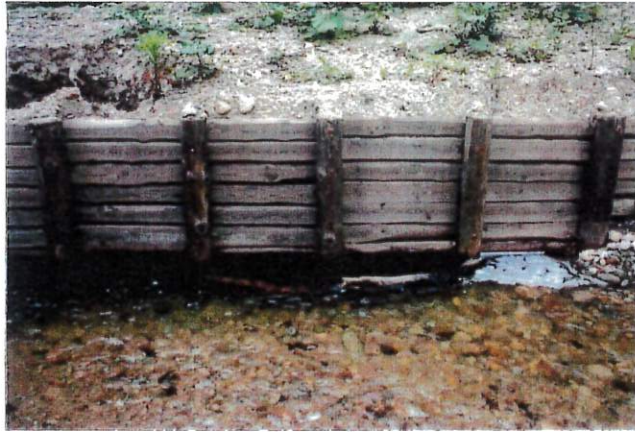
⑤ 増田署 地際部10-20%の腐朽が認められる。

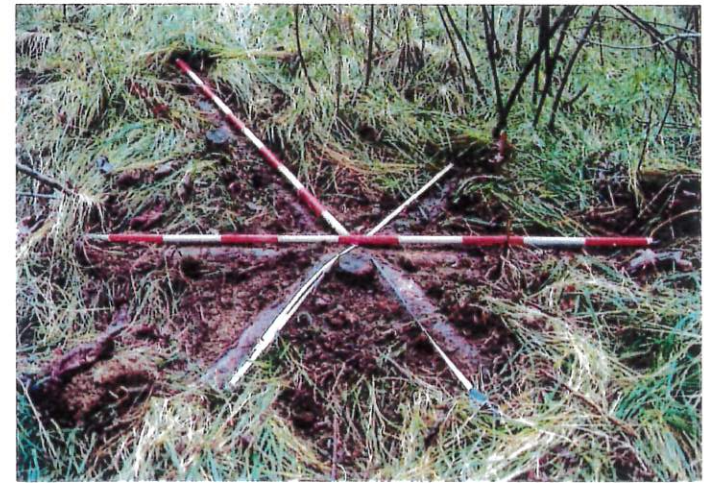
④ 山形署 腐朽もなく特に異常は認められない。

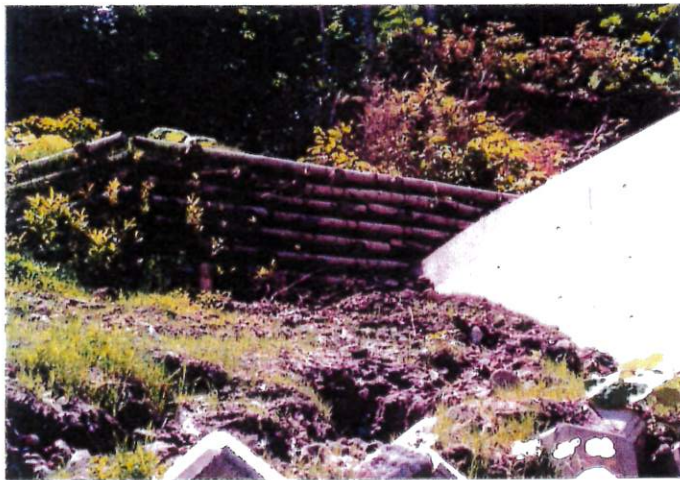
① 十和田署 地際部分の腐朽が認められる。

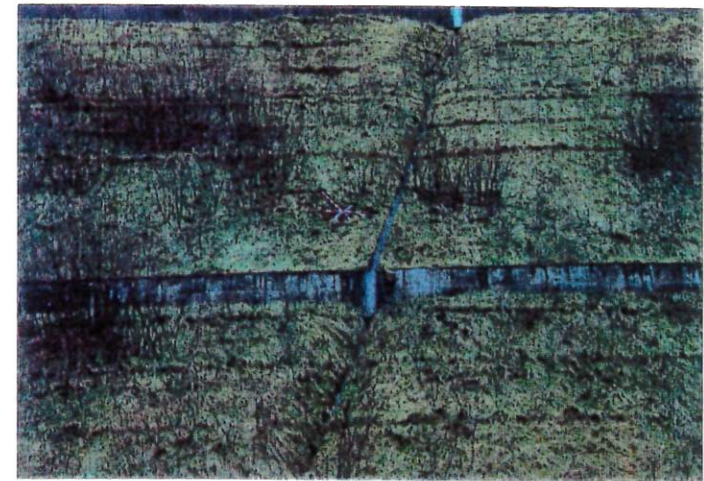
① の遠景、斜面は草本に被覆され安定した状態である。

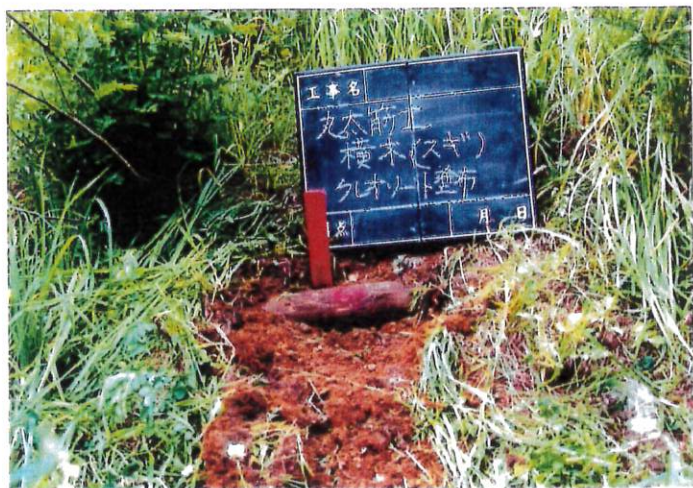
① 扇田署 腐朽もなく特に異常は認められない。

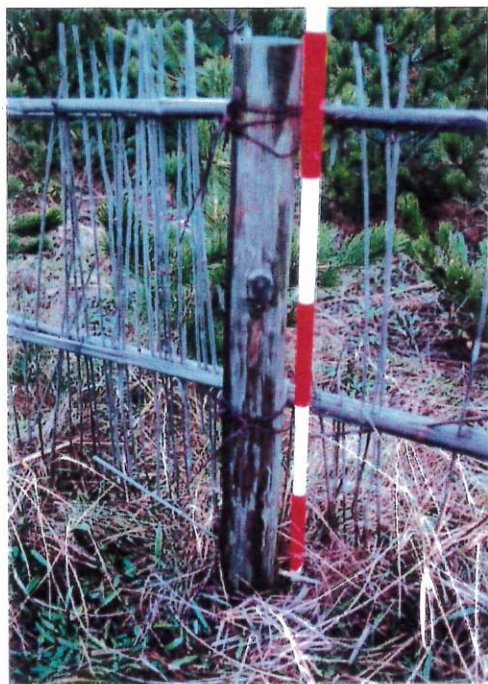
集約 乾燥、湿潤の繰返しが激しい地際部分の腐朽が認められる。  
なお海岸であり腐朽には空気中の塩分の影響が考えられる。

① 能代署 地際部分の腐朽が認められる。

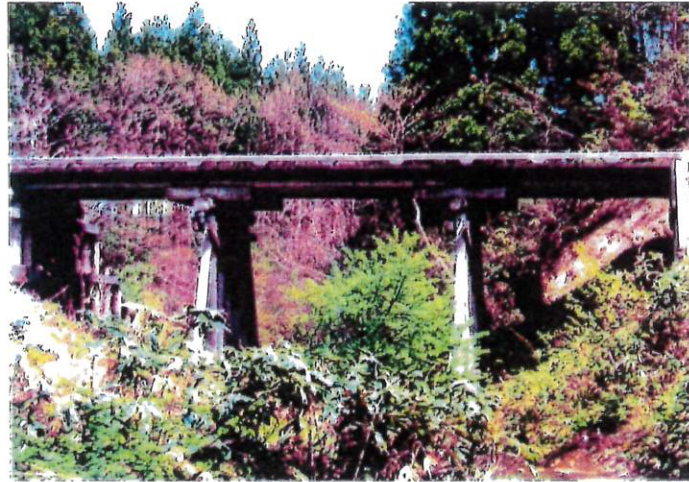
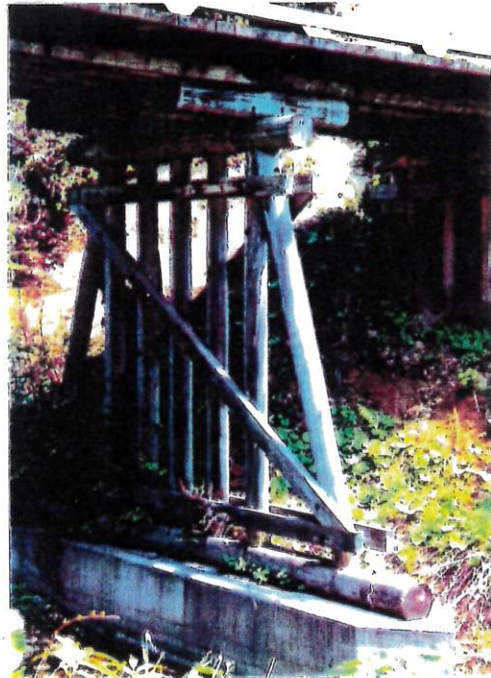
能代営林署（釜谷沢林道）  
釜谷沢橋…昭和59年度架設

| 営林署 | 林 道 名 | 橋 名 | 架設年度 | 現 況 |
|---|---|---|---|---|
| 能 代 | 釜谷沢 " | 釜谷沢橋 | 昭和59年 | 架設後6年経過、日当たりが良く橋脚基礎部がコンクリートであることなどから、特に異常は認められない。 |

架設後6年経過したが特に異常はみられない。

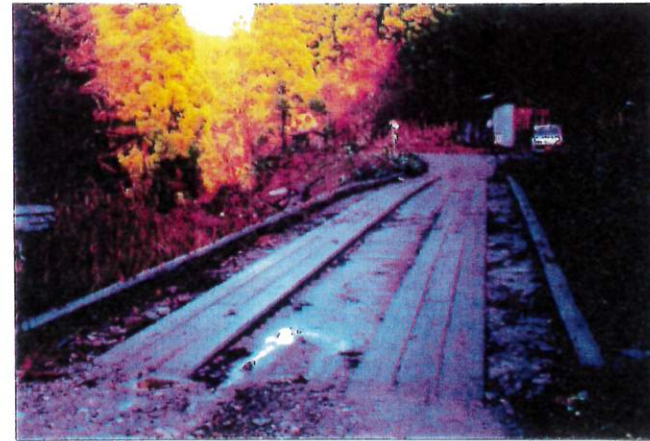
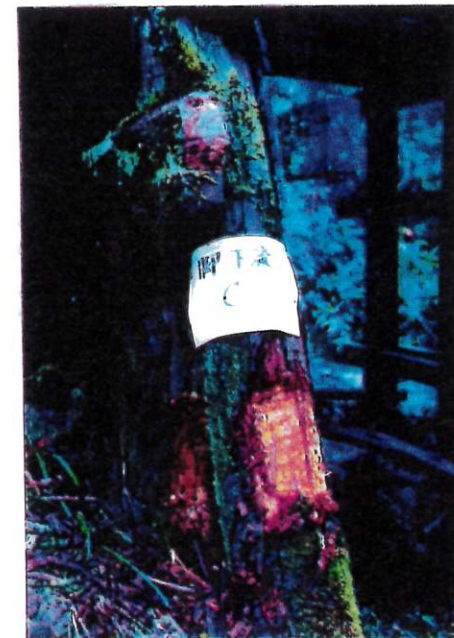
合川営林署（芦沢林道）  
2号橋…昭和46年度架設

| 営林署 | 林 道 名 | 橋 名 | 架設年度 | 現 況 |
|---|---|---|---|---|
| 合 川 | 芦 沢 " | 2 号橋 | 昭和46年 | 架設後19年経過、昭和60年に桁の中央部に補強脚を取り付けるなどし通行していたが、敷板、橋脚等の腐朽が著しく平成2年末に通行不能となり、平成3年に改良工事としてコルゲートパイプを埋設した。 |

- ① 現地の条件（日当たり、風通し、交通頻度等）により異なるとおもわれるが、この調査では架設後6年間は異常が認められない。
- ② 架設後8年と11年経過した2橋が水害等で破損したが、木材の一部が腐朽していたことも破損した原因の一つと見受けられる。
- ③ 合川営林署の芦沢林道2号橋は、誘導板の全部、敷板の一部を交換し、また補強脚を取り付けるなど維持管理に努めてきたが、添付した写真のとおり全般的に腐朽が著しく架設後19年目にして通行できなくなった。

架設後19年経過し腐朽が著しく通行できない状況。

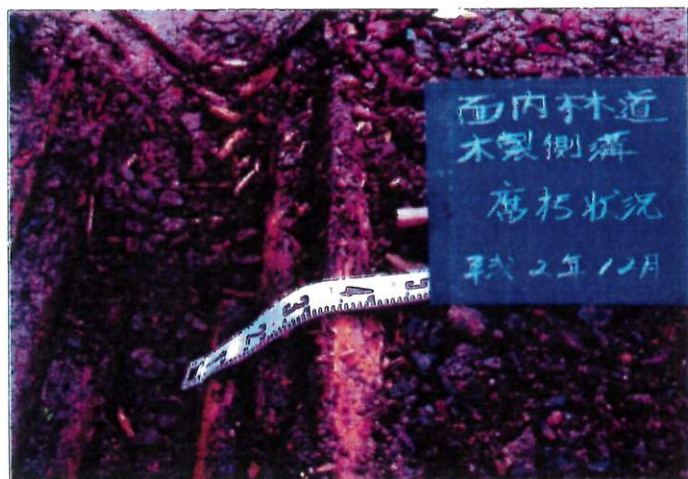
十和田営林署（面内林道）  
昭和60年度設置

| 営林署 | 林道名 | 工作物名 | 設置年度 | 現況 |
|---|---|---|---|---|
| 十和田 | 面内林道 | 木製簡易側溝 | 昭和60年 | 設置後5年経過、部材の一部が20%程度腐朽している。 |

部材の一部が若干腐朽している状況。

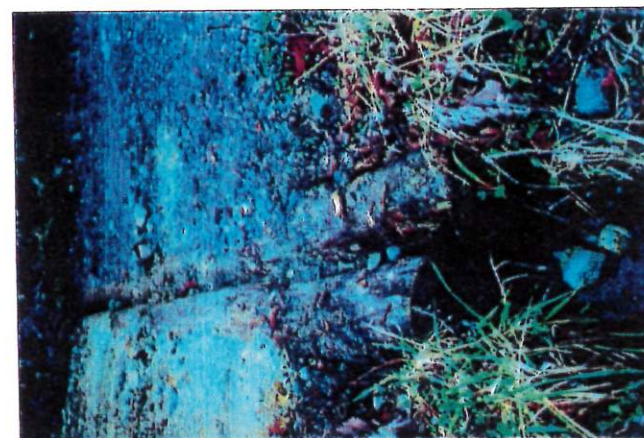
真室川営林署（鉛沢林道）  
昭和61年度設置

| 営林署 | 林道名 | 工作物名 | 設置年度 | 現況 |
|---|---|---|---|---|
| 真室川 | 鉛沢 " | " | 昭和61年 | 設置後4年経過、車の轍部分が若干磨耗している。 |

轍部分が磨耗している状況。

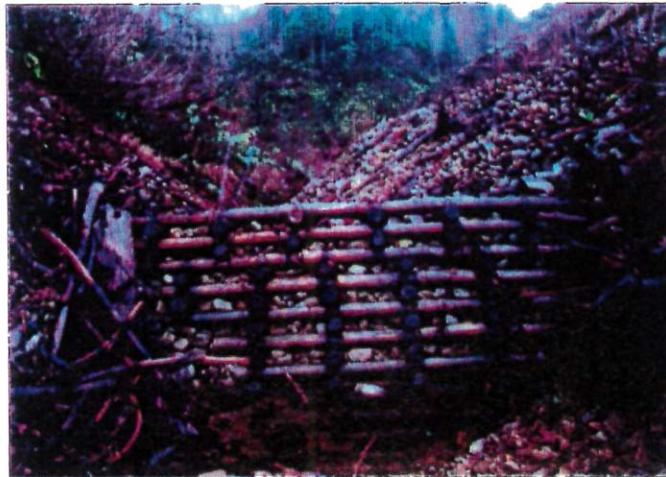
扇田営林署(大沢東又林道)

| 営林署 | 林道名 | 工作物名 | 設置年度 | 現況 |
|---|---|---|---|---|
| 扇田 | 大沢東又林道 | 木製谷止工 | 昭和61年 | 設置後4年経過したが特に異常はみられない、日当たりが良く裏込礫が良質であることが腐朽しない理由と思われる。 |

設置後4年経過したが異常がない状況。

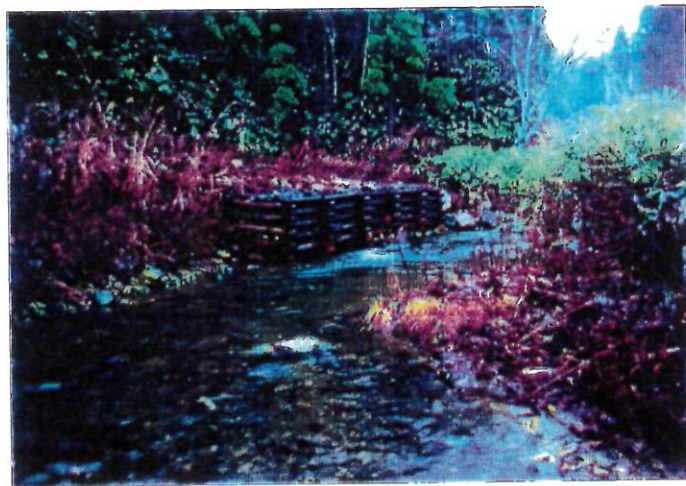
藤里営林署（明星院林道）

| 営林署 | 林 道 名 | 工 作 物 名 | 設置年度 | 現 況 |
|---|---|---|---|---|
| 藤 里 | 明星院林道 | 木 製 護 岸 工 | 昭和61年 | 設置後4年経過したが特に異常はみられない。 |

腐朽しないで安定している状況。

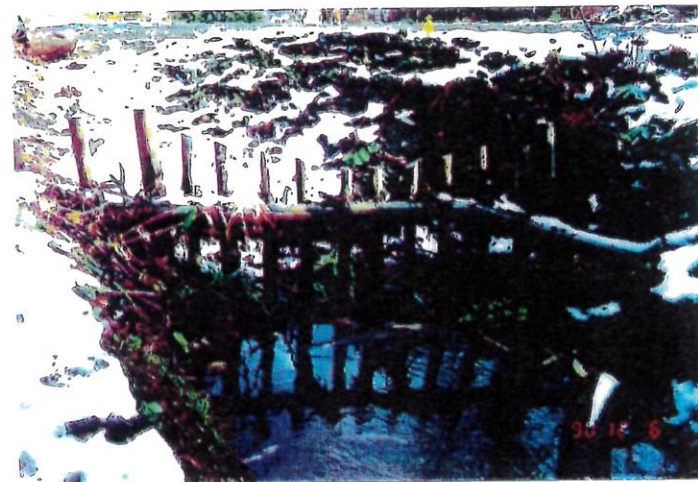
増田営林署（松ヶ沢林道）

| 営林署 | 林 道 名 | 工 作 物 名 | 設置年度 | 現 況 |
|---|---|---|---|---|
| 増 田 | 松ヶ沢〃 | 木製簡易塵除工 | 昭和61年 | 設置後4年経過したが特に異常はみられない。 |

腐朽もみられず機能を果たしている状況。
