技術開発課題完了報告書

課題名	集材機集材作業における横取規制の改善				
指示区分	局自主	開発期間	H元～H2	担当	技術開発室 脇野沢 署
目標	択伐作業における集材方法を改善しコストの低減をはかる。				
結果	<ol style="list-style-type: none"> 1 引戻索による保残木の損傷軽減を図ることができた。 2 コレクタ移動が容易なため労力が省力された。 3 ワイヤロープの緩衝が解消された。 4 ブロック緩衝等のトラブルが解消された。 				
開発経過と調査内容					
開発経過					
<ol style="list-style-type: none"> 1 昭和63年度、丸研式改良コレクタ導入 2 平成元～2年度継続使用 					
調査内容					
<ol style="list-style-type: none"> 1 従来のエンドレス・タイラー式集材方法では、横取りの際、引戻索による保残木の損傷がみられたが、改良コレクタを導入したことにより、保残木の損傷を軽減することができた。

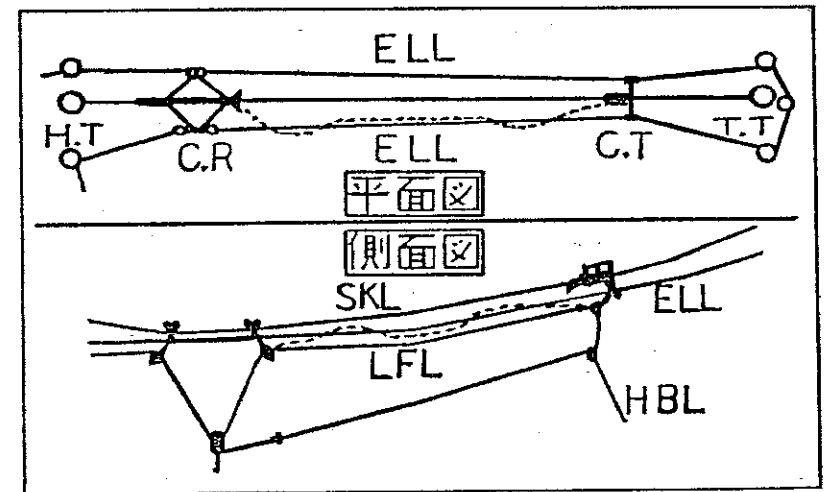
(図-4) サイドアーム式での荷上索と循環索の絡み例

実行架線は、土場から先山まで 300m程度の距離まではワイヤー緩衝等の問題点はなかったが、300m以上～最大 570mまでを集材した場合に、土場において搬入材が着地することによって荷上索の張力がなくなった時、材の着地状態による衝撃が強い場合はその反動が架線下側の荷上索にも伝って跳ね上り循環索への絡みつきが発生した。(図-4)

当署においても従来からサイドアーム式により実行しているため、実験後に1m20cm吊り下げた位置でサイドアーム式により実行した結果、有効支間約450m程度までであれば主索に対するワイヤー緩衝が解消されたことと同様に循環索への絡みもなくなったため、循環索に対するワイヤー緩衝の問題点についても合わせて解消されたものと考えている。(写-3)(図-6)

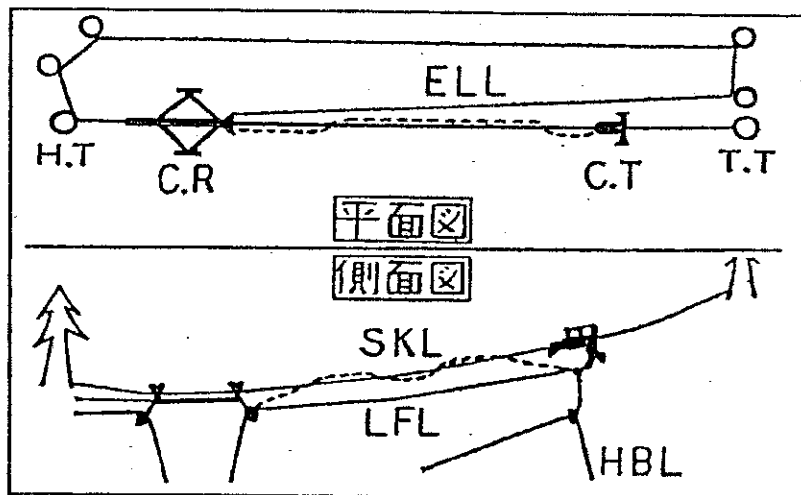
(図-5) 主索と荷上索の絡みの例

実行架線は、吊り荷状態のキャレジ土場位置から、先山コレクタ位置500m地点で、荷上索の中間点が主索とほぼ同位置になったが、荷上索張力度合いにより必ずしも一定ではない。このような条件もあったためと思われるが、サイドアーム式での荷上索が循環索に絡んだ時と同様に主索とのワイヤー緩衝がたびたび発生した。

なお、絡み方については、主索に単純に巻きつく場合と、複雑に数回絡む場合など種々あり、絡みの複雑な時は荷上索に張力をかけて絡みをとれないため、主索を卸すなどの労力等を要した。(図-5)

(1) 荷上索と主索等の間隔が狭いためワイヤー緩衝するので、キャレジのブロック部分の荷上索位置から下げることにした。

使用キャレジはキャレジ用衝撃板に当てるための位置等の関係から改良コレクタとセットの専用キャレジを使用しているため、不要となっていたBCS54キャレジのアーム部分など取ったものを活用することとし、これを径14mm、長さ1m20cmの普通ワイヤーロープ2点吊りでそれぞれ2本使用して吊り下げた。

また、吊り下げ位置1m20cmについては、荷上索の跳ね上がりがあってもワイヤー緩衝の発生しない実験結果の最大限とした。

これによって、荷上索が主索及び循環索から距離的に離れたためにワイヤー緩衝が解消された。
