排水トンネル工事中に確認された破断面について

— 現場から学んだ一考察 —

山形森林管理署最上支署 治山グループ ○佐々木 尚
地域技術官 山田 悠貴
山形森林管理署最上支署 大蔵治山事業所
治山技術官 武藤 哲平

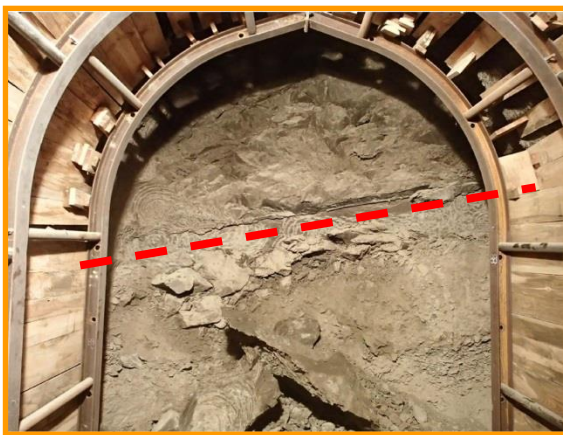
写真1. 破断面写真

第7期工事において排水トンネル掘削作業を実施していたところ、平成27年12月にNo.5排水トンネルの掘削断面に破断面が確認された。

破断面は、掘削断面に向かって右上から左下の方向に走り（写真1）、押し出された部分は黒っぽく上下の面は凹凸がない滑らかな鏡肌が確認できた（写真2）ことから、すべり面である可能性が考えられた。そこで、当事業の実施にあたり地すべり発生機構や移動特性を明らかにするため、過去実施した地すべり機構解析における排水トンネル付近のボーリング調査結果を用いて2つの検証を実施した。

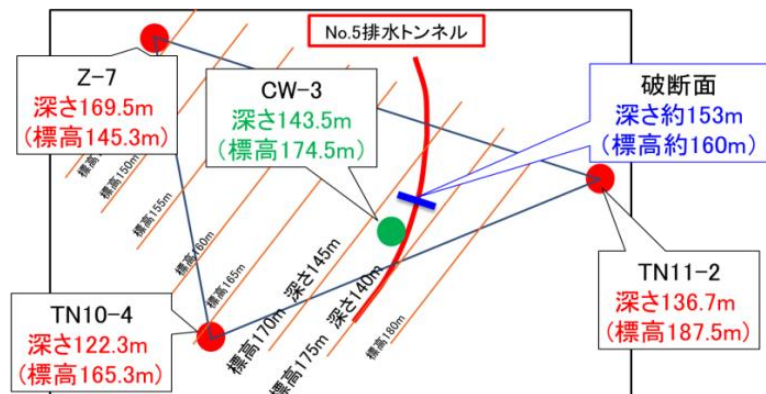
図3. 機構解析に基づくすべり面等高線図（模式図）

地すべり機構解析に基づき作成した当事業の計画当時のすべり面等高線図（図3）によると、想定すべり面は深さ140～145mと推定された。

また、平成16年に実施したボーリング調査（CW-3）で深さ143.5m地点に平滑面が確認されたことから、今回確認された破断面は深さ153mと、すべり面等高線図により想定されたすべり面には10m程度の差があった。

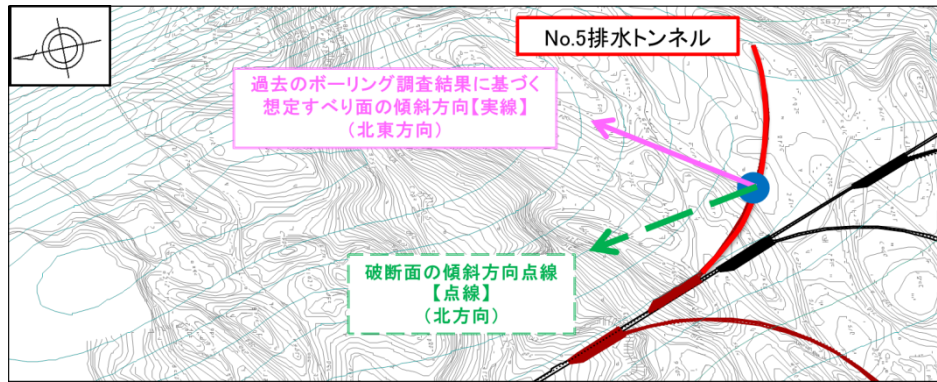
図 4. 破断面傾斜方向図

同様に地すべり機構解析結果より、銅山川地区一帯をボーリング調査した結果から判明したすべり面の傾斜方向は”北東方向”となっていたが、今回確認された破断面の傾斜方向は”北方向”を示し異なるものであった（図4）。

以上のことから、今回確認された破断面は「すべり面ではない」可能性が高いと考えられた。

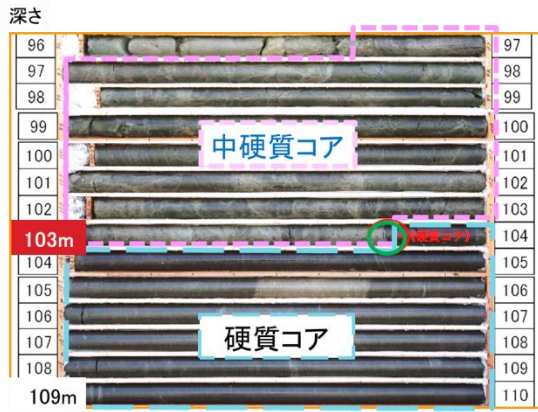
図 6. 109m 集水井 コア写真

集水井のボーリング調査結果 (図 6、写真 3) では、凹凸がなく滑らかな鏡肌を呈したすべり面の痕跡が確認されたのは、中硬質コアと硬質コアの境目で深さ 103m の位置であった。

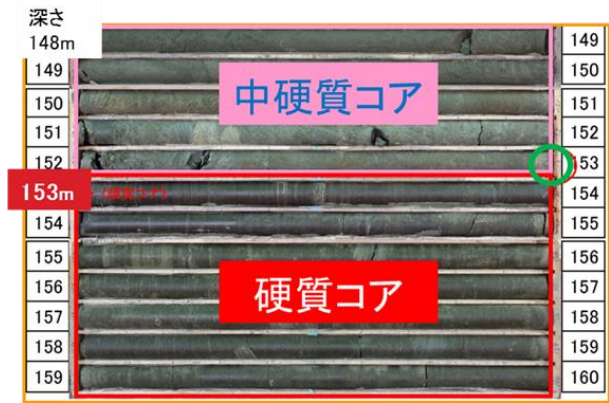
図 7. a 地点（破断面付近） コア写真

破断面が確認された付近 (a 地点) のボーリング調査結果は、深さ 153m で地質状況が中硬質コアから硬質コアに変化し、すべり面と思われる痕跡が確認された (図 7、写真 4)。

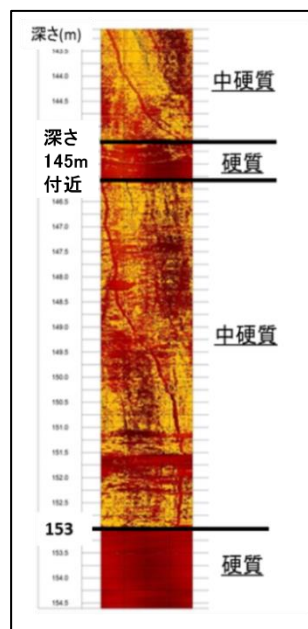
図 8. 強度分布

破断面が確認された付近(a 地点)における地質の強度は、深さ 145m 付近と 153m で強度が変化し、深さ 153m では上記追加ボーリング調査で確認されたすべり面の深さとも合致した(図 8)。

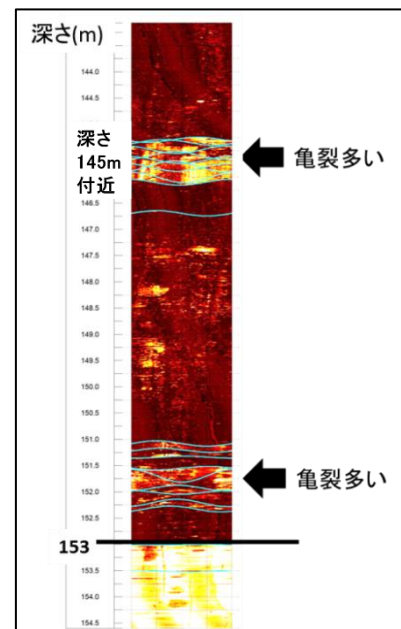
図 9. 亀裂分布

また、亀裂の傾斜方向については深さ 153m で地質が硬質に変化し、その周囲ですべり面の付近に見られる亀裂が多く確認された(図 9)。その亀裂位置をトンネル掘削断面に照合すると、深さ 153m の亀裂は亀裂方向と深さが今回確認された破断面と一致することが確認できた(図 10)。

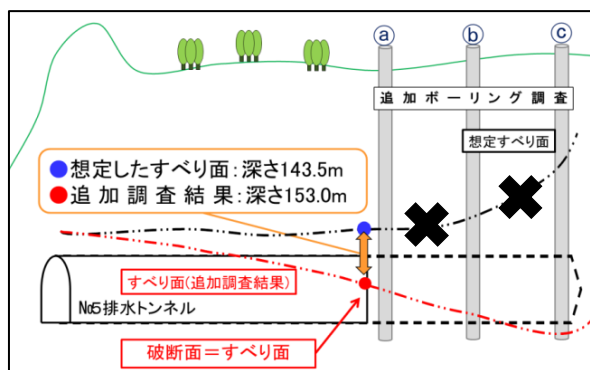
図 11. No.5 排水トンネル縦断模式図

以上より、今回排水トンネル工事中に確認された破断面を「すべり面である」と判断した。

本来、すべり面の下に設置する計画であった排水トンネルが、すべり面より上になってしまう（図 11）ことから、No.5 排水トンネルの工事を中止とした。

なお、既に掘削済みの排水トンネルについては、安全が確保できる位置まで部分的にコンクリートで閉塞した。
