迫川地区民有林直轄治山事業の完了について

宮城北部森林管理署 治山技術官 ○佐藤 孝志
治山技術官 河合 新

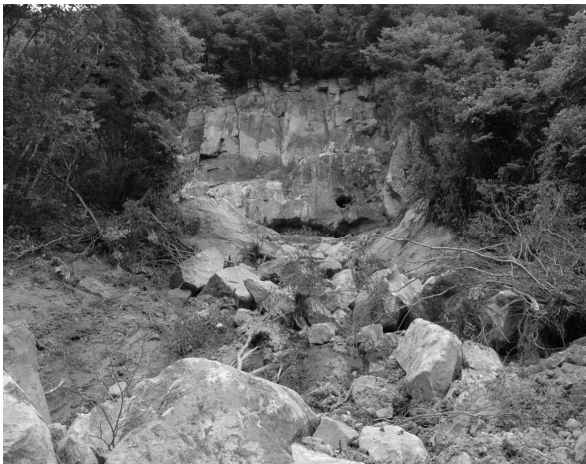
前者は、不安定な軽石凝灰岩や火山砕屑物に載った厚い溶結凝灰岩が転倒するように崩れる現象であり、温湯区域や耕英区域で多く発生した。(写真③)

写真 ③ 山腹崩壊 (温湯区域)

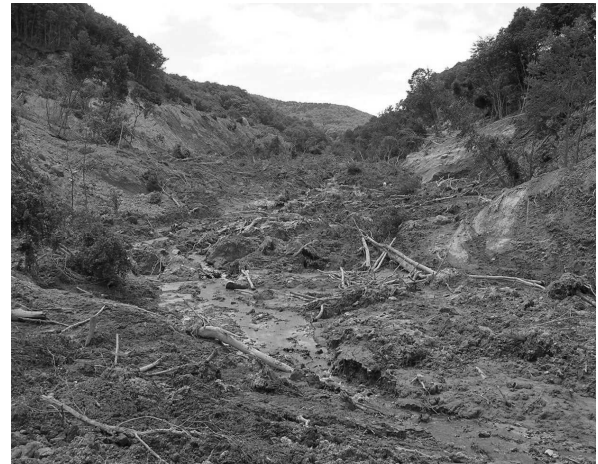
後者は、溶結凝灰岩や溶岩の上に堆積した軽石凝灰岩等が強烈な縦揺れで液状化し泥流のように崩れる現象で、耕英区域や本沢軽井沢区域で多く発生した。(写真④)

写真 ④ 山腹崩壊 (耕英区域)

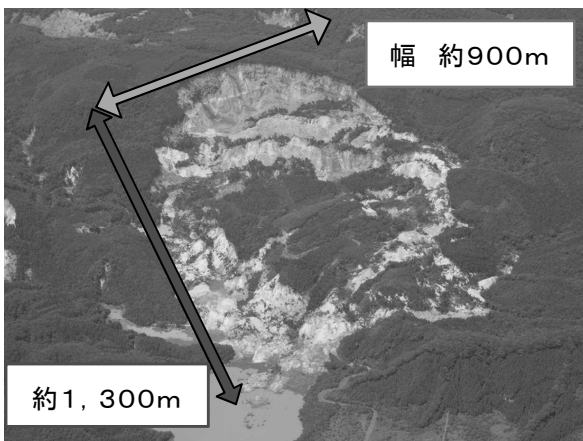
事業地外である荒砥沢で発生した地すべりは、斜面の長さが約1,300m、幅が900mですべり面の最大深度は100mを超え、移動した土砂量は6,700万 m^3 に及び国内最大級の地すべり地となった。(写真⑤) なお、本地すべり地は国有林野内治山事業により観測及び治山工事を継続して実施している。

写真 ⑤ 地すべり 深山岳国有林

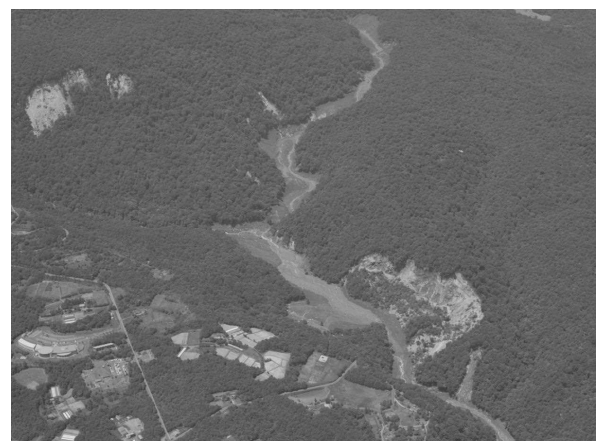
耕英区域のドゾウ沢では、地震直後に東栗駒山山頂付近で発生した全層雪崩とともに地表の未固結層が液状化したことにより大規模崩落し、150万 m^3 の崩壊土砂が土石流となって流下した。(写真⑥)

写真 ⑥ 土石流 耕英区域深山岳国有林

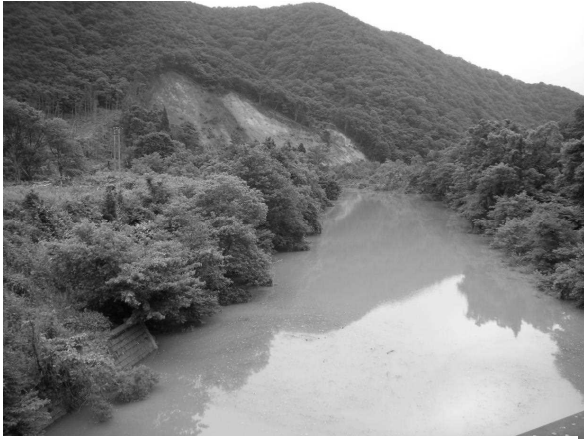
浅布区域で発生した天然ダムは崩落土砂が川を塞ぎ止めダムを形成した。(写真⑦)
内陸地震により天然ダムは10箇所が発生した。

写真 ⑦ 天然ダム 浅布区域

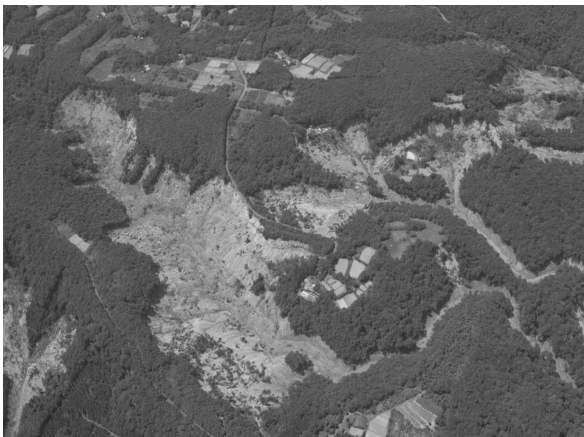
写真 ⑧ 被災状況 耕英区域 (冷沢)

耕英区域の冷沢では、液状化流動型の山腹崩壊により壊滅的な被害が発生した。(写真⑧) 溪間工5基及び山腹工の施工を行い、現在は被災時に生き残った樹木とその後に回復した植生によって溪畔林として復旧している。(写真⑨)

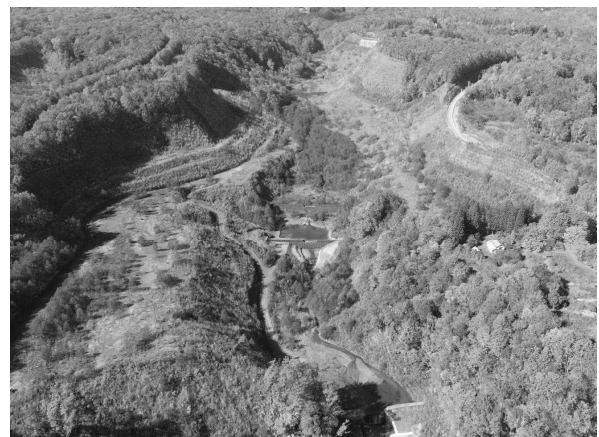
写真 ⑨ 復旧状況 耕英区域 (冷沢)

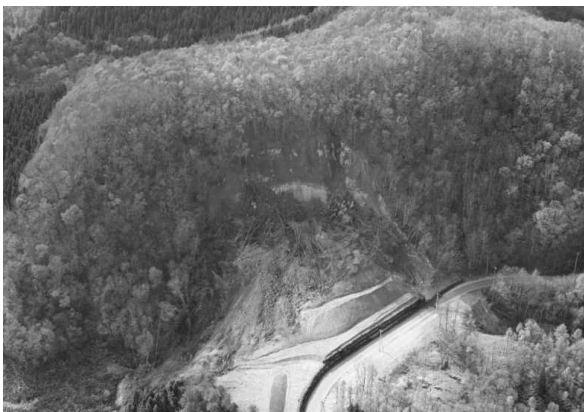
写真 ⑩ 被災状況 日影森区域

日影森区域では、被災直後は崩落した土砂が市道を埋め通行止めになっていた。(写真⑩) 基礎部に鋼製枠土留工を施工し、崩落斜面には法枠工、枠内には植生基材吹付工を施工した。(写真⑪)

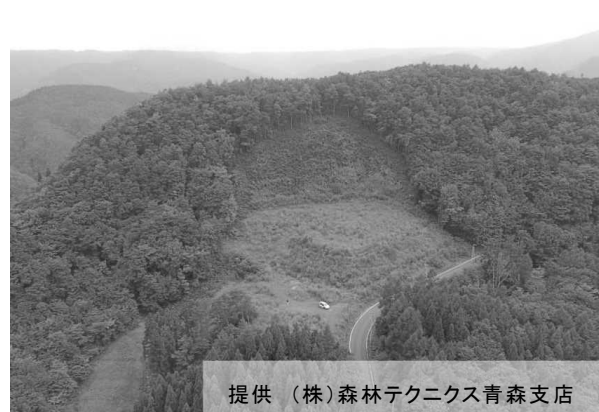
写真 ⑪ 復旧状況 日影森区域

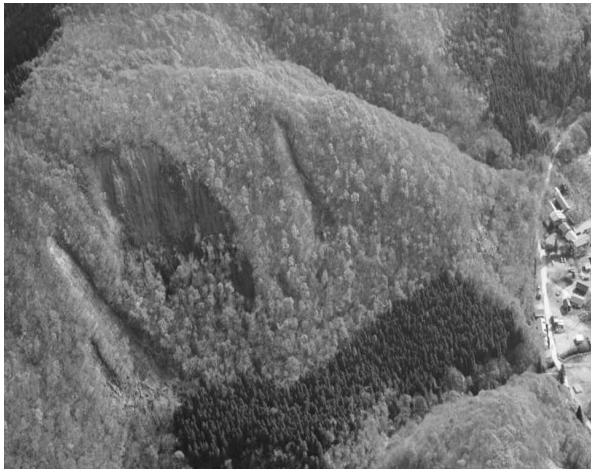
写真 ⑫ 被災状況 温湯区域

温湯区域では、崩落斜面が岩であったため、(写真⑫)簡易吹付法砕工、砕内にモルタル吹付工を施工した。(写真⑬)

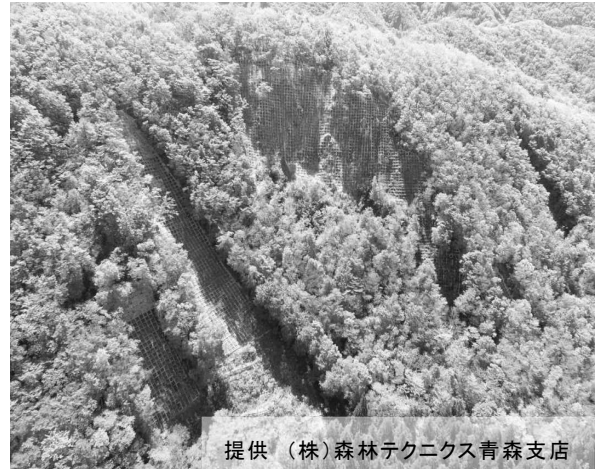
写真 ⑬ 復旧状況 温湯区域

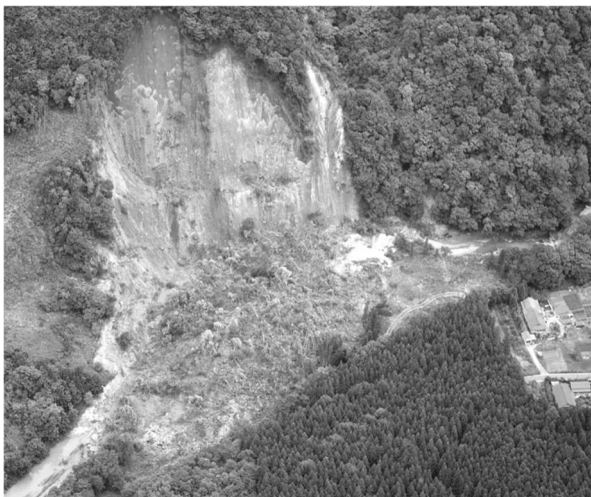
写真 ⑭ 被災状況 浅布区域

浅布区域で発生した天然ダムは、(写真⑭)河川を管理する国土交通省と連携し対応した。国土交通省が河道の掘削や排水作業等を行い、東北森林管理局が山腹崩壊部分に法砕工、砕内に植生基材吹付を施工した。(写真⑮)

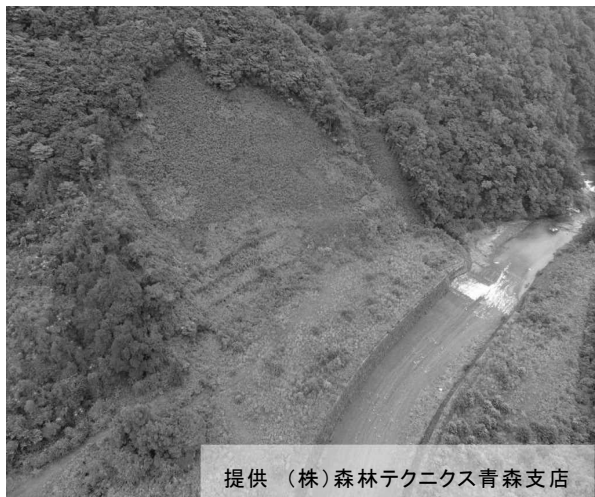
写真 ⑮ 復旧状況 浅布区域
