# 青森ヒバ資源拡大のための民有林における人工造林促進の取組

青森県東青地域県民局地域農林水産部林業振興課  
主幹 成田 達美

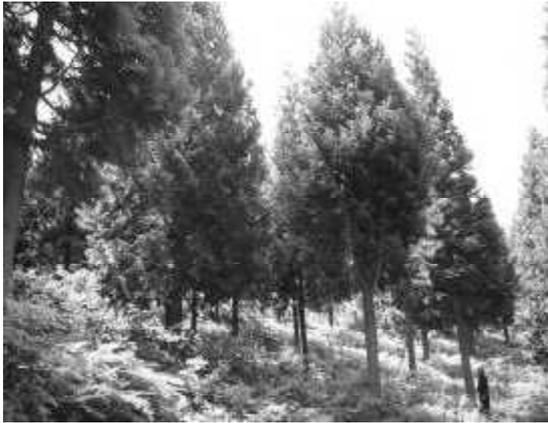
優良林分とした調査地①②では、森林所有者のヒバの生産増大を目指す熱意から、こまめな被害木の除去や枝打ち、数年ごとの間伐

が行われ、風通しや日当たりが良好な環境にあり生育は良好であった。

現在ヘクター当たり 375 本であり、「青森県民有林地地位級別ヒバ樹高成長曲線」に当てはめると地位級 1 となっている。

優良林分

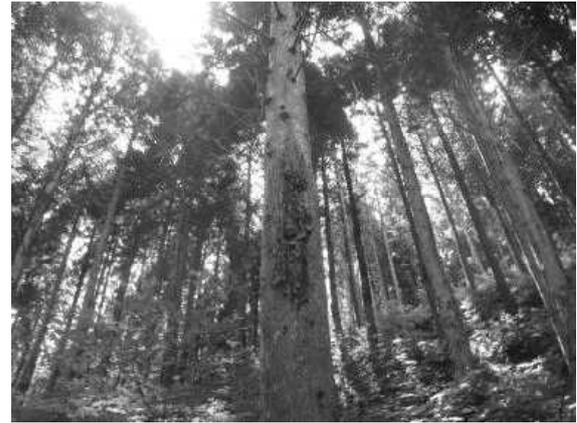
・漏脂病被害地である調査地③は、複層林の下層木として植栽され、5年後スギにトビグサレがあったため約70%を伐採した。上層木伐採後一時的には通風や陽光が入り環境の良い時期があったが、その後除伐・間伐の未実施により林内が密閉された状況になっている。

・現在も、漏脂病は回復していない。(被害率は71%)

・調査地⑤は、平成元年の青森県林業試験場の「ヒバ漏脂病林分調査結果」によって明らかになっていた。当時青森県内の5箇所の調査地のうちの1箇所であり、被害率が70%と非常に高かった。

当該林分は以前国有林野であり施業記録は残っていない。昭和41年に公有林となり、平成23年度に20%の利用間伐を実施したが、低質材の販売は全体の約1割にとどまっていた。被害木にも、軽度・中度・重度・とあり、材まで影響を及ぼす重度のものが少なかったものと推測される。だが、現在でもその被害率は依然として高い状況にある。

今回の調査で、調査地⑤のように漏脂病は谷筋で高湿度な環境で発生しやすいことが分かり、さらに全箇所の調査を通じて被害林分と健全な林分を比較したところ、適正な通風や照度を確保することにより被害を軽減できていることが分かった。

漏脂病被害木
