防潮堤基礎の地盤改良工法の選定と施工について

～気仙沼市尾崎・千岩田海岸～

宮城北部森林管理署 海岸防災林復旧対策事務所
災害対策専門官 ○宍戸 昭吾

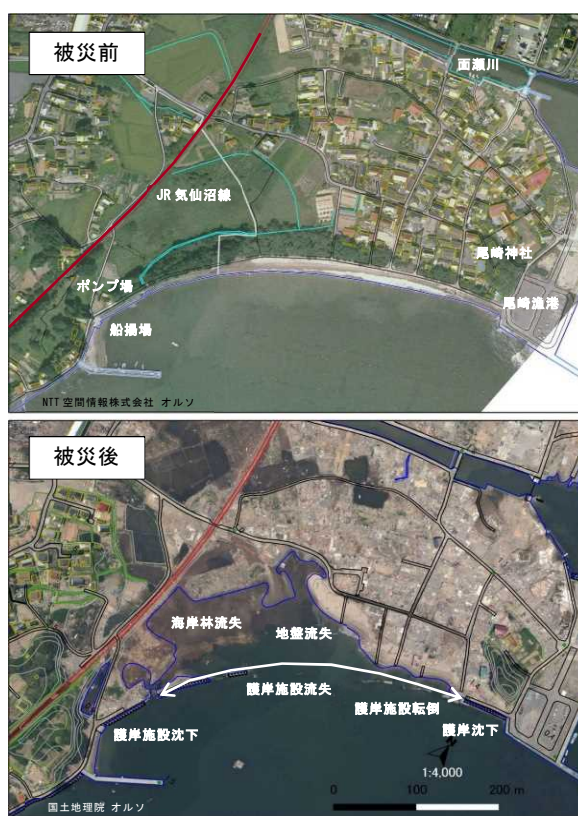
写真－1 被災前後の尾崎・千岩田海岸

平成 23 年 3 月 11 日に発生した東日本大震災に伴う大津波により、海岸防災林や防潮護岸工等の治山施設は壊滅的な被害を受けた。内湾と言われる気仙沼湾内に位置する尾崎・千岩田海岸では、既設防潮護岸工 514m のうち、約 7 割の区間が倒壊・流出・沈下し、海岸防災林約 0.7ha の消失のほか、海岸線から放射線状に約 1.5km の浸水範囲が確認された。（図－1、写真－1）

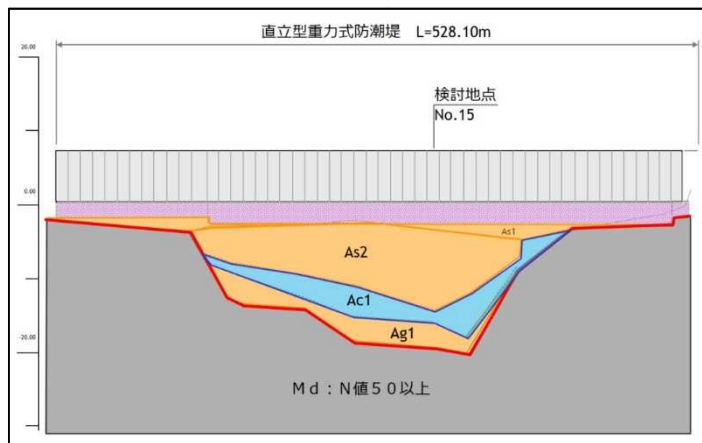
図－3 地層構成図

尾崎・千岩田海岸の地層は、起点及び終点側が平坦面を形成した岩盤地形、中央部はやや深く沈んだ谷地形を形成し、砂質土主体の沖積層が広く堆積していた。

中央部の基礎地盤には、砂質土層 (As1, As2, Ag1) と粘性土層 (Ac1) が分布しており、液状化、沈下、円弧すべりの各判定において常時・地震時共に NG となり、対策工が必要であることが判明した（表－1）。

また、支持地盤は、不規則に傾斜した硬質の泥岩層 (Md : N 値 50 以上) が分布していた（図－3）。

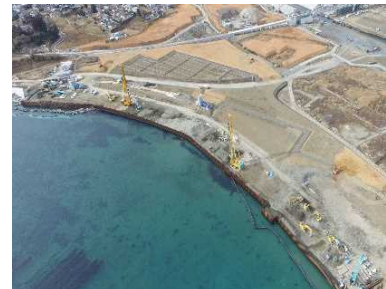
写真-7 影響確認

また、施工中に漁場へのスラリー流出がないよう配慮する必要から、仮設鋼矢板とシルトフェンスを設置。結果として、改良による地盤隆起や巻きだしによる矢板の変形もなく、心配されたスラリー流出は確認されなかった（写真-7）

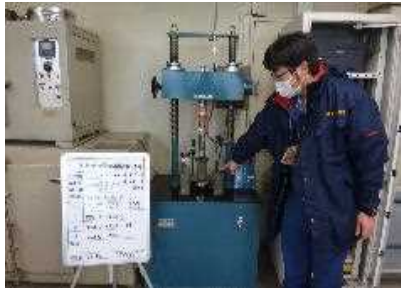
写真-8 強度確認

品質データとして、改良体の圧縮強度は室内試験と同等の数値である目標強度の約3倍が確保された。床付け面における出来形(改良径)確認においても所定の品質を確認した。

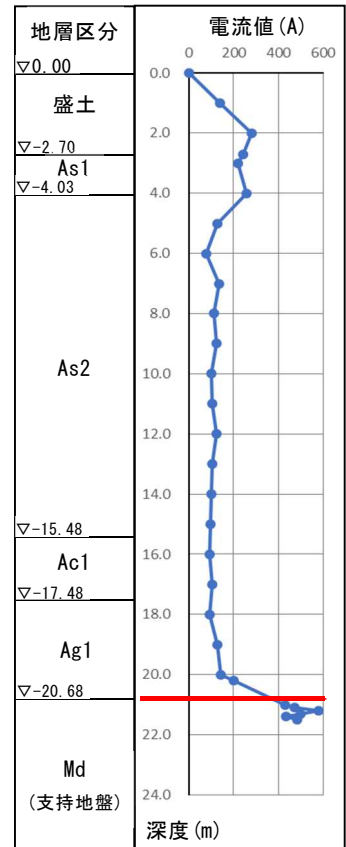
図-8 抵抗値データ

基礎支持地盤が大きく傾斜し、場所毎に変化する改良深の確認は電流の抵抗値により着底を確認することが出来た（表-2，図-8，写真-8，写真-9）。

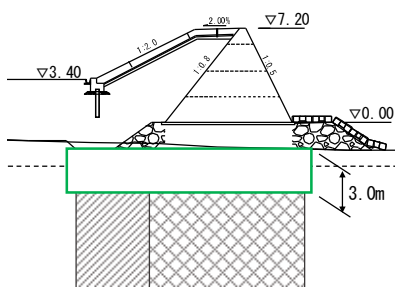
図-9 支障物撤去範囲

施工中に発生した問題として巨大な石や被災した既設護岸のコンクリート塊が地表面から GL-3.0m に出現し、これら支障物による施工不良が懸念された (図-9)。

エポコラム工法では、礫径 $\phi 300\text{mm}$ 程度までの地盤には適用可能であるが、この状況を見逃して施工した場合、改良機を損壊させることになる。よって、地盤改良に先立ち、必ず改良範囲全体の障害物確認と撤去を実施する必要がある (写真-10, 写真-11)。

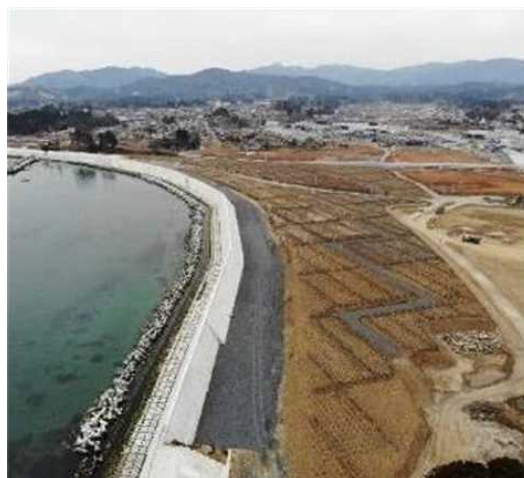
写真-12 堤体完成写真

尾崎・千岩田海岸の基礎地盤のような硬質かつ粒径の大きい礫混じり地層条件や広範囲にわたる地盤改良工にあっては、エポコラム-Loto工法は改良径も大きく出来ることから、トータルコストに優れた工法であったと言える。また、高い攪拌能力により改良体強度のバラツキも小さく済み、出来形や品質面において有効性を確認し、無事堤体を完成させることが出来た(写真-12)。
