# 超深度集水井における維持管理手法の考察

山形森林管理署最上支署 治山技術官 山田悠貴

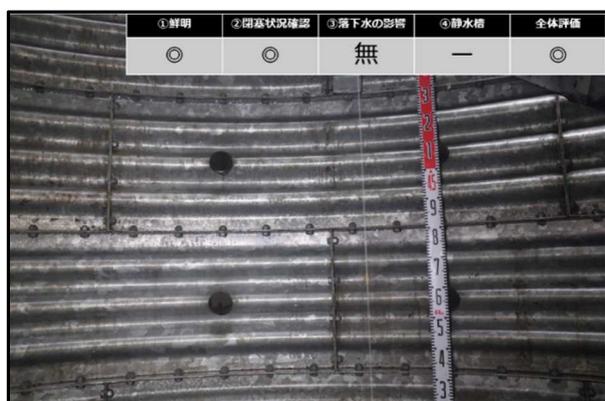
図-9 地上付近

画像は鮮明でボルトなど細かな部品まで確認可能である。

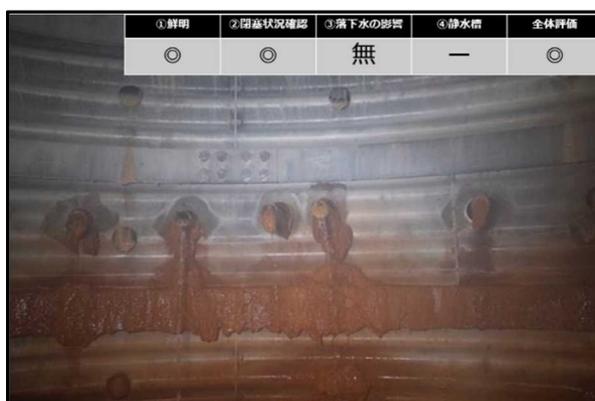
図-10 集水ボーリング 1 段目

画像は鮮明でボーリング孔には目詰まりの原因となる付着物を確認可能だが、地表との気温差でカメラケースが曇りかけている。

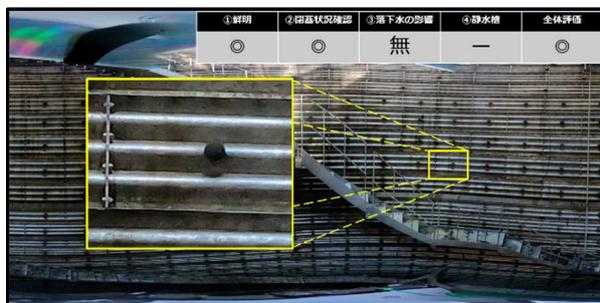
図-13 地上付近

画像は鮮明でボルトなど細かな部品まで確認可能である。

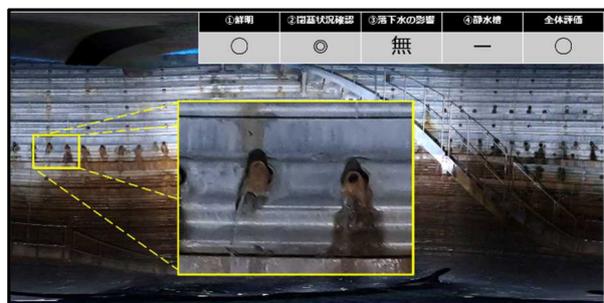
図-14 集水ボーリング 1 段目

画像の鮮明さはデジタルカメラに劣るが、ボーリング孔の閉塞状況は確認可能である。

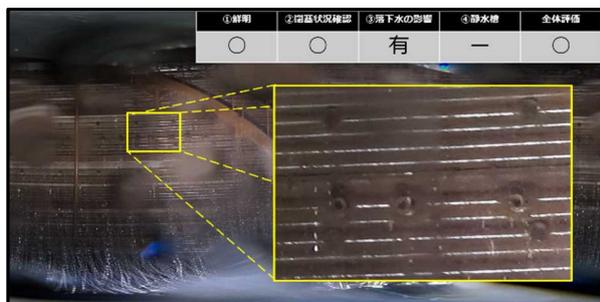
図-15 集水ボーリング 2 段目

画像の鮮明さはデジタルカメラに劣るが、ボーリング孔の閉塞状況は確認可能である。

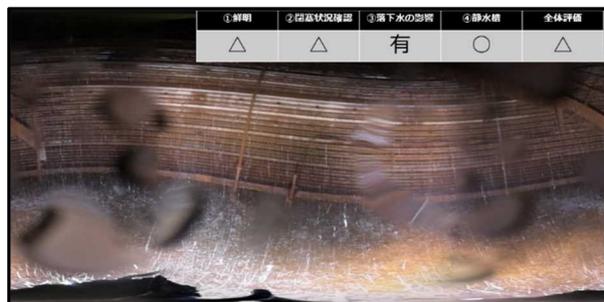
図-16 静水槽付近

カメラケースに水滴が付着しているが、内部状況は確認可能である。

今後は全方位カメラによる撮影結果を向上させ有効活用するため、レンズへの水滴付着防止対策、より鮮明な画像取得方法、展開写真の作成について取り組む必要があると考えている。
