# 坪毛沢ヒバ木製えん堤～令和2年現況と経過観察から分かったこと～

津軽森林管理署金木支署 一般職員 茂木祐太

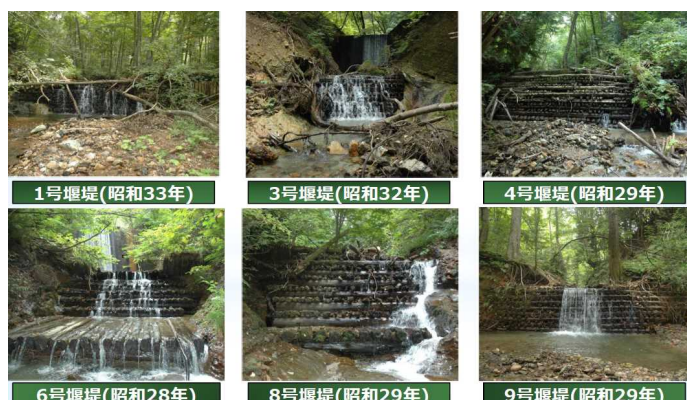
昭和時代施工の木製えん堤については、6基とも土砂がたまっていますがおおむね健全です。

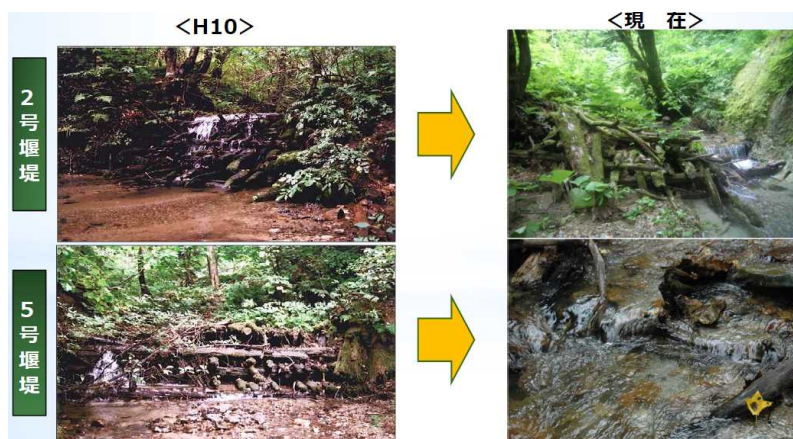
調査対象とした木製えん堤の現在の状況、大正に施工したえん堤は、平成25年8月の豪雨により大きな被害を受けており、平成10年の調査当時と、現在の状況の写真を比較すると、2号は左岸側の欠損が著しく、5号は流亡している状況となっています。

昭和に施工したえん堤には1号の流水部の天端が一部欠損していますが、他は状況変化はほとんどありませんでした。
