水源林造成事業地における シカ防護柵（ブロックディフェンス）設置効果について

～大規模山火事跡地の復旧再生に向けた取組～

国立研究開発法人 森林研究・整備機構 森林整備センター
盛岡水源林整備事務所 造林係主任 小川 大知

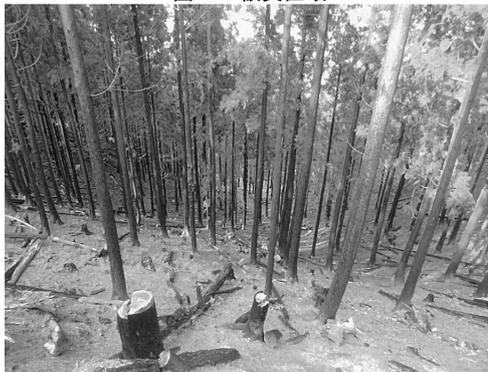
平成29年5月8日に岩手県釜石市の尾崎半島にて大規模な山火事が発生しました（図1）。この山火事は平成29年5月22日までの延べ15日間延焼し、焼損面積約413ha、被害総額約7億4,500万円という甚大な被害をもたらしました（図2）。被災区域には多数の水源涵養保安林や魚つき保安林が存在し、住民の漁業、水資源供給、防災等に重要な役割を果たしていましたが、この山火事によりその機能が大きく損なわれてしまったため、早急な復旧が必要でした（図3）。

図3 被災後の林内状況

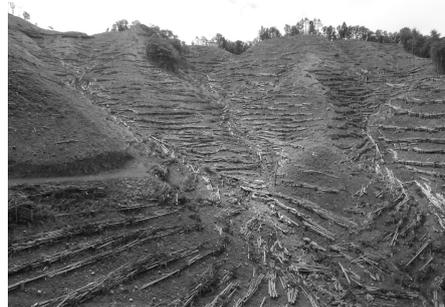
2 つ目は、契約地内に植栽や防護柵設置に不適な箇所（尾根沢筋、岩石地、搬出未済木等）が点在しており、画一的な植栽が難しいことです（図 5）。

図 5 地拵直後の契約地

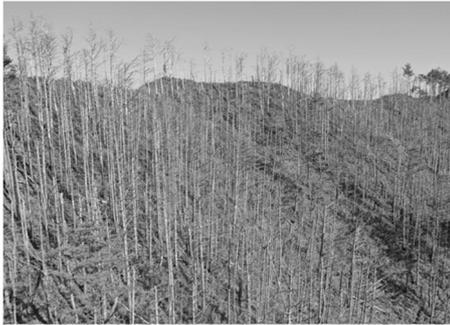
復旧前は山火事被害木が立ち枯れて森林の公益的機能が失われた状態でしたが、現在は森林が再生しつつあります（図 8,9）。

図 8 復旧前の契約地
(令和 2 年 8 月 19 日撮影)

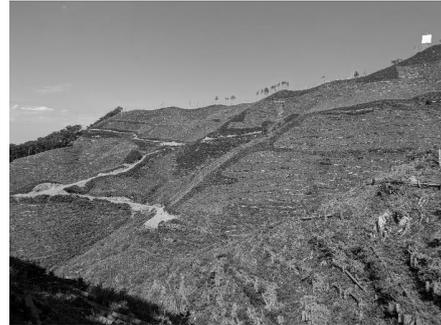
図 9 復旧後の契約地
(令和 5 年 7 月 28 日撮影)

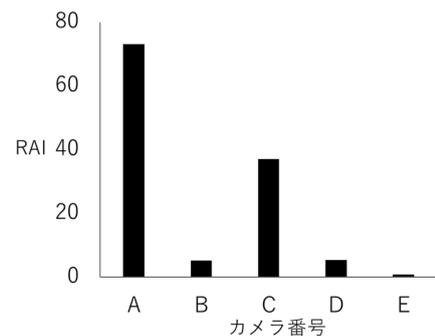
カメラA~Eの全てでシカが撮影され、残置した獣道をシカが通行していることが確認されました。しかしながら、カメラA,Cを設置した獣道は高頻度で利用されている一方で、カメラB,D,Eを設置した獣道は低頻度であり、獣道の通行頻度に差が見られました(図11)。

図11 カメラ毎のRAI

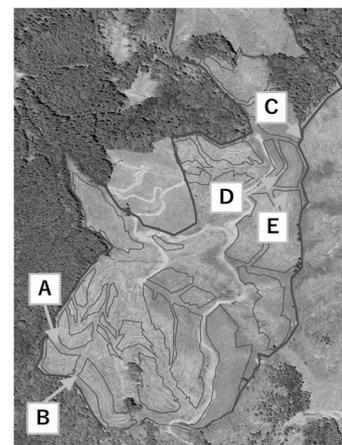
契約地の周辺状況から、高撮影頻度のカメラA,Cは水平方向の獣道かつ、いずれも林縁付近に位置しており、シカは林縁付近から歩きやすい水平方向へ通行、採食をしていると考えられます。水平方向でも林縁から距離があるカメラDでは撮影頻度は低い状態でした(図12)。

図12 トレイルカメラ設置位置と契約地の周辺状況
(出典: Google Earth 2023年6月撮影画像を一部改変)

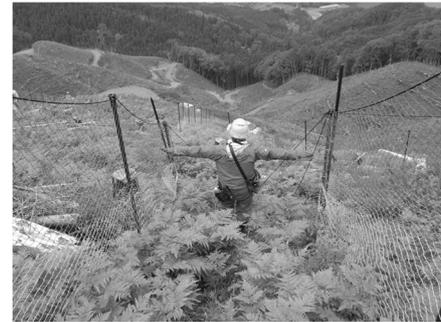
また、垂直方向のカメラB,Eは林縁からの距離に関わらず低撮影頻度でした。カメラB,E付近の防護柵はいずれも柵同士の間隔が約2mと狭く、支柱を支える控えロープが隣の柵際まで伸びています(図13)。この控えロープがシカの通行の支障または心理的障害になった可能性があります。今回は垂直方向かつ柵同士の間隔が広い獣道へカメラを設置していないため、垂直方向の獣道の撮影頻度が低い理由については引き続き調査する必要があります。

図 13 カメラ E 付近の状況

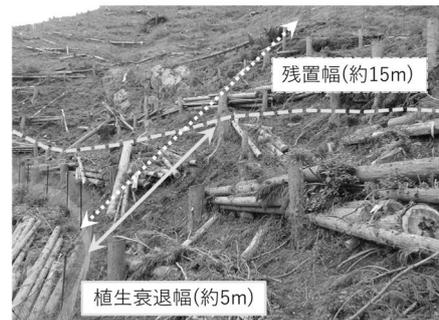
撮影頻度以外に、獣道として残置した幅(以下、「残置幅」という。)に対して、シカの通行・採食による植生の衰退が見られる幅が限られている状況が確認されました。撮影頻度が高いカメラA周辺では残置幅約15mに対して植生衰退幅約5m(図14)、撮影頻度が低いカメラD周辺では残置幅約6mに対

して植生衰退幅約 1m となっており、シカが顕著に通行しているのは残置幅のうち 1/3～1/6 程度となっています。

図 14 カメラ A 付近の状況
