# 海岸防災林の樹勢回復への取組について

宮城県仙台地方振興事務所林業振興部 技師 小高敦志

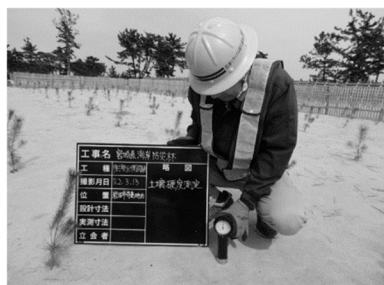
図2：土壌硬度の計測

平均硬度は10mm程度であり、一部23mmを示す測定箇所も散見されましたが、土壌の判定としては、根茎の発達を阻害する硬度ではありませんでした。

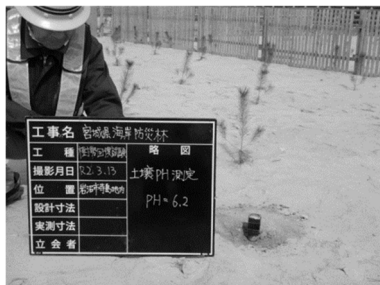
図3：土壌pHの計測

pH=4.8～6.2とやや酸性ではありますが、樹木に生理的な障害が発生する可能性は低い値でした。

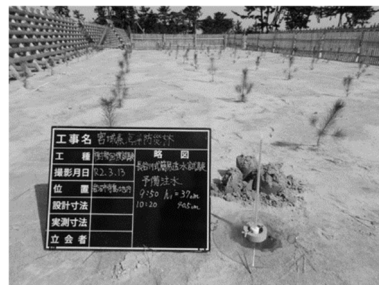
図4：透水性の計測

最終減水能（1時間当たりの減水速度）は45mm/hと植生基盤としての判

定は「可」、地盤の透水性は良好であり、湿害や枯枝などの障害が生じる状態ではありませんでした。
